## Paspoort speelplek

Speelpleknaam: Doorslag

Eigenaar: Gemeente Gouda

Datum beoordeling: 11-11-2019

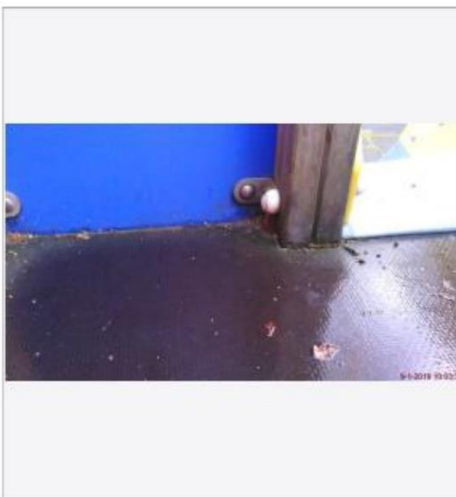
Urgentie binnen 3 maanden

Gebrek onderdeel rot

Omschrijving  
beginnend houtrot in vloerplaat  
(advies: vervangen met staanders)

Maatregel geen maatregel
