# HWBP Den Helder

## Buitenwaartse Macrostabieleit (STBU)

Resultaten gedetailleerde beoordeling Havendijk

Datum  
4 juli 2023

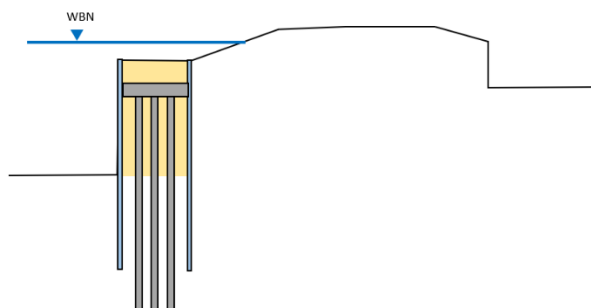
*Figuur 4: WBN situatie*

Initieel treedt een buitenwaterstand op als gevolg van een hoogwater gebeurtenis, met een niveau gelijk aan de *Waterstand bij de Norm* waarbij het grondlichaam verzadigd raakt.

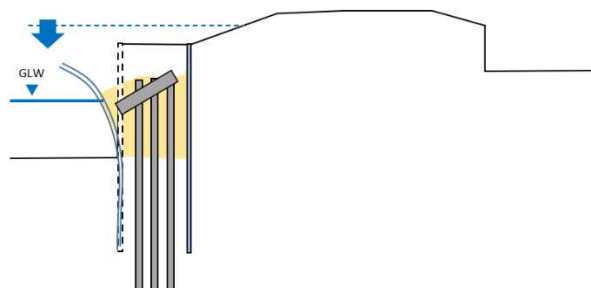
*Figuur 5: snelle val van de WBN*

Vervolgens treedt een snelle val van de buitenwaterstand op waarbij de buitenzijde van de waterkering maximaal belast wordt als gevolg van een vertraagde daling van de grondwaterstand. Als gevolg hiervan bezwijkt de voorwand door een overschrijding van de vloeispanning in de plank. Omdat de voorwand verankert is aan de betonnen vloer constructie, wordt verwacht dat deze enige schade zal aanbrengen aan

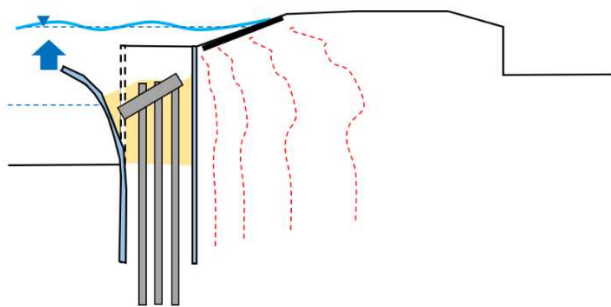
Figuur 6: 2<sup>e</sup> hoogwater gebeurtenis binnen hersteltijd

Vanwege de ligging langs een kuststelsysteem kan niet worden uitgesloten dat een nieuwe hoogwatergebeurtenis optreedt binnen de hersteltijd, waardoor moet worden aangenomen dat de situatie zoals omschreven bij *Figuur 5* van toepassing is. Een verdere degradatie van het waterkerend vermogen kan optreden wanneer de hydraulische belastingen in staat zouden zijn om, tijdens nieuwe norm omstandigheden, het dijkprofiel verder aan te tasten.

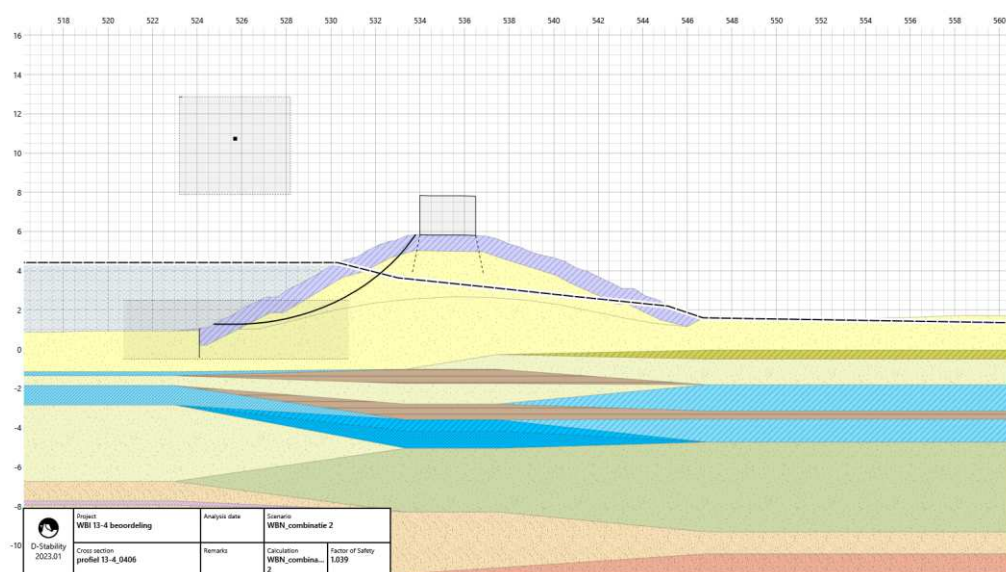
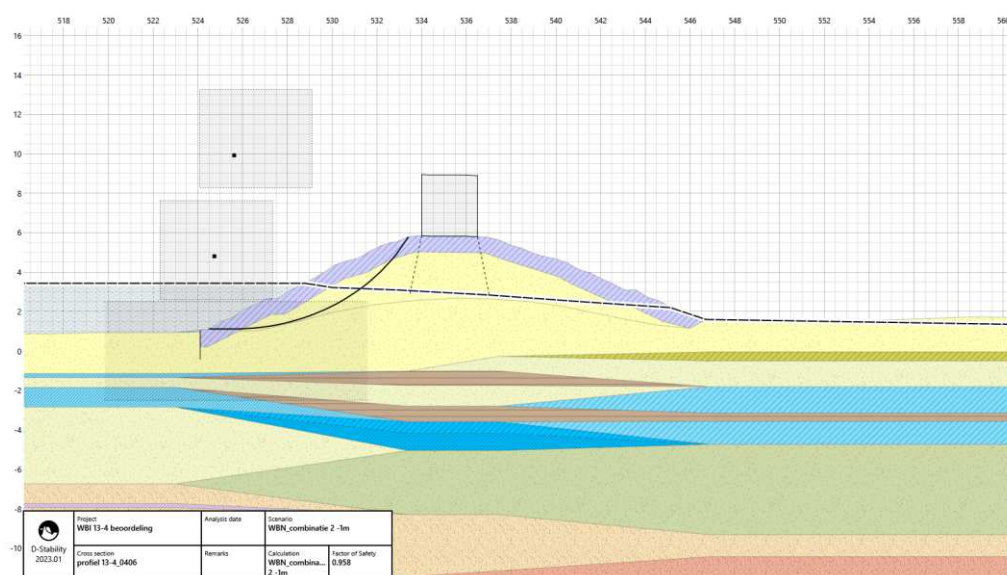
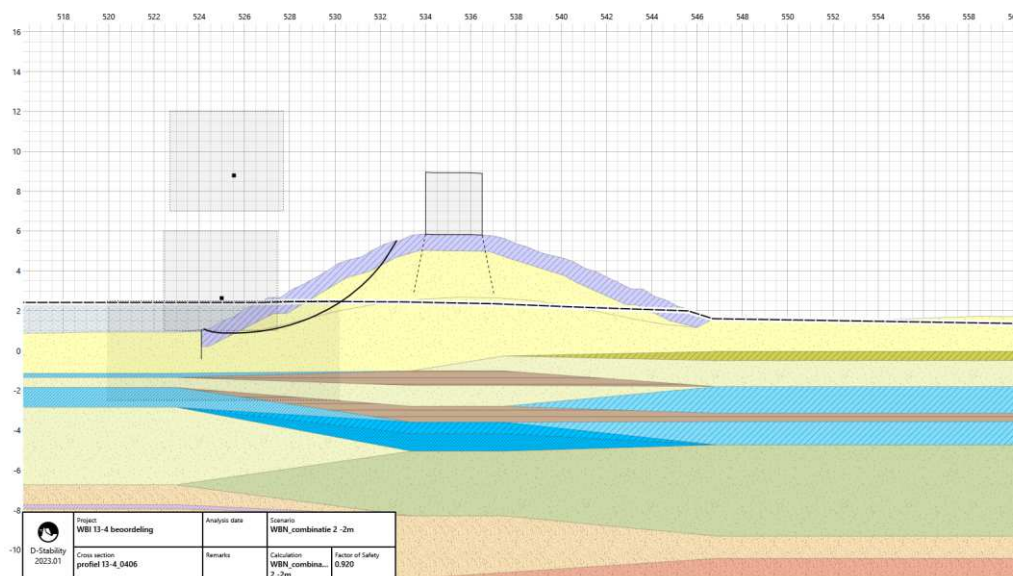
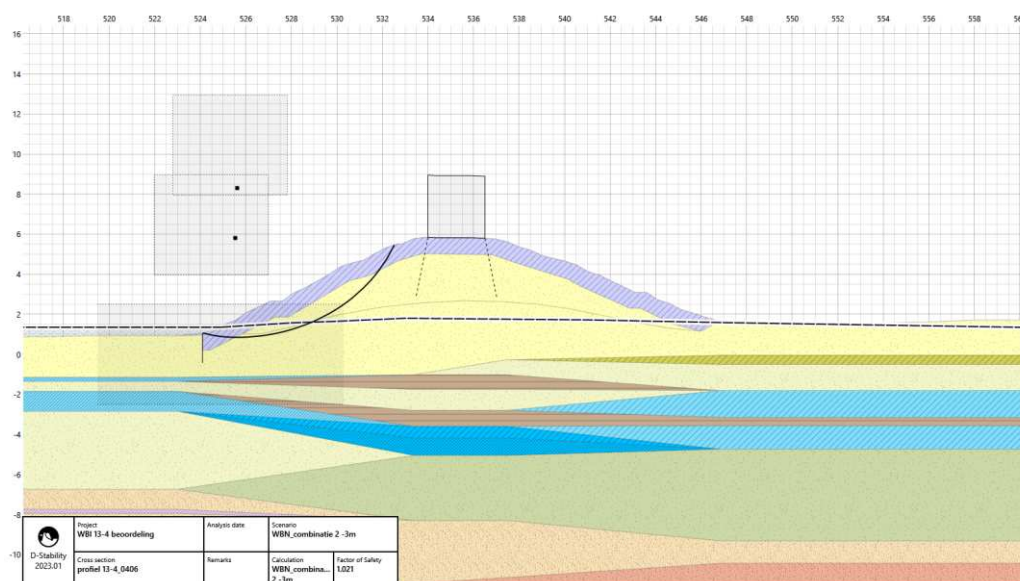
Figuur 9: berekend kritisch glijvlak bij de WBN (zonder daling) – profiel 0406

Figuur 10: berekend kritisch glijvlak voor daling vanaf de WBN met 1,0 meter – profiel 0406

Figuur 11: berekend kritisch glijvlak voor daling vanaf de WBN met 2,0 meter – profiel 0406

Figuur 12: berekend kritisch glijvlak voor daling vanaf de WBN met 3,0 meter – profiel 0406

Opvallend is dat ook bij het bereiken van de WBN de stabiliteit van het buitentalud niet aan de norm voldoet. Dit kan implicaties hebben voor de hersteltijd waardoor mogelijk zelfs uit moet worden gegaan van de betrouwbaarheidseis bijbehorende bij de binnenwaartse macrostabiliteit.

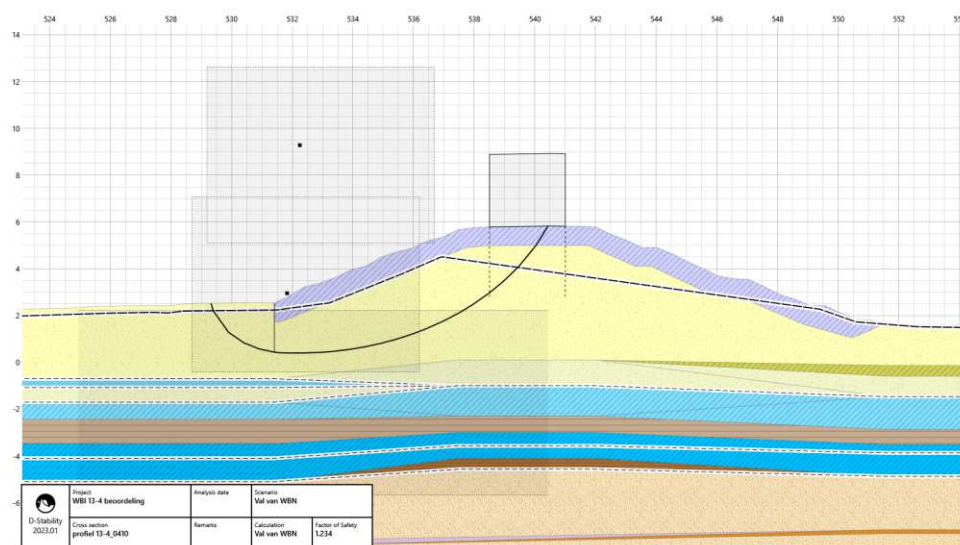
Figuur 13: berekend kritisch glijvlak bij snelle val van WBN – profiel 0410

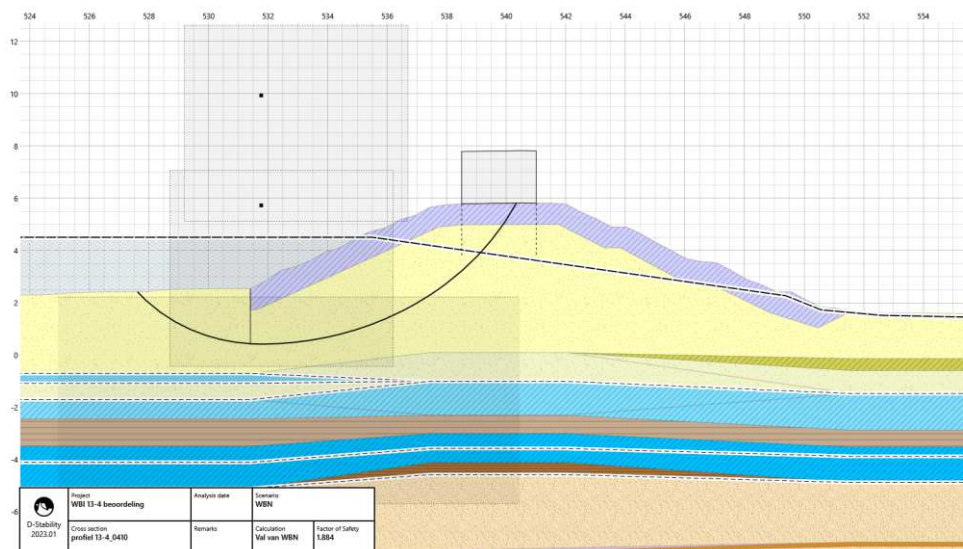
Figuur 14: berekend kritisch glijvlak bij de WBN (zonder daling) – profiel 0410

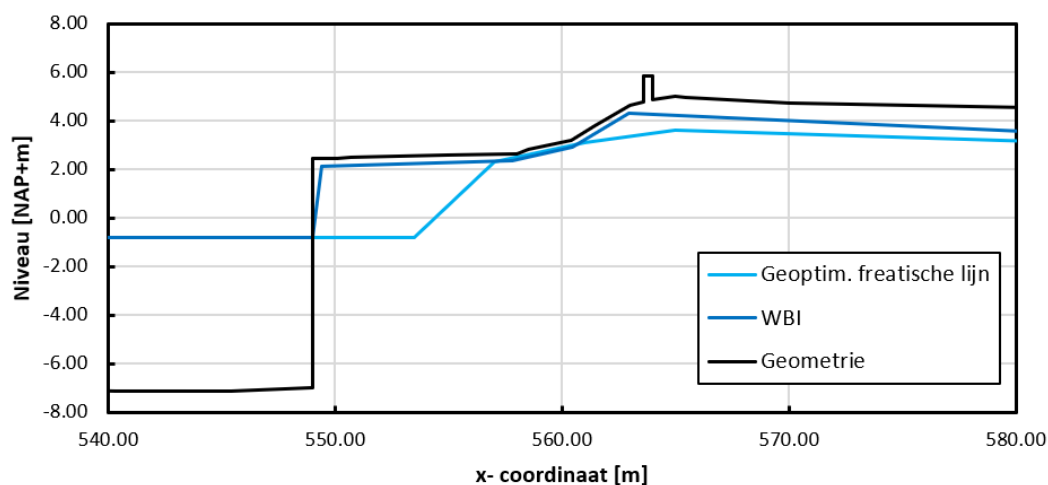
*Figuur 15: weergave dwarsprofiel met verschil in verloop freatisch vlak tussen WBI 2017 en gevoeligheidsberekening*

In *Figuur 15* zijn de schematisatie van het freatische vlak conform de WBI 2017 beoordeling (donker blauw) en het verloop waarbij de buitenwaartse macrostabiliteit net aan de ondergrens voldoet (licht blauwe lijn) weergegeven. Zichtbaar is dat de grootste versoepeling is aangenomen vlak achter de kadeconstructie met de veronderstelling dat de drainage in de constructie goed werkt. Ter hoogte van de kruin is nog verondersteld geweest dat het grondwater wat blijft *hangen* anticiperend op een mogelijk slechtere drainerend vermogen door van de aanwezigheid van de achterwand. Uit de berekening volgt dat de schematisatie, zoals weergegeven in *Figuur 15*, precies van voldoen aan de faalkanseis bij de ondergrens.

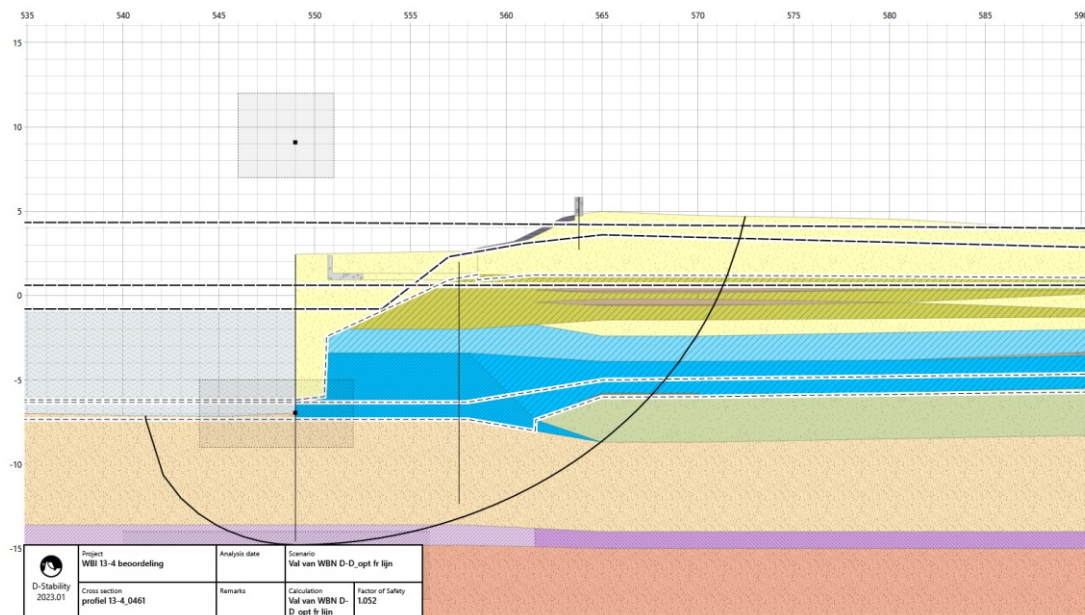
Figuur 16: weergave van berekend kritisch glijvlak met versoepelde ligging freatisch vlak

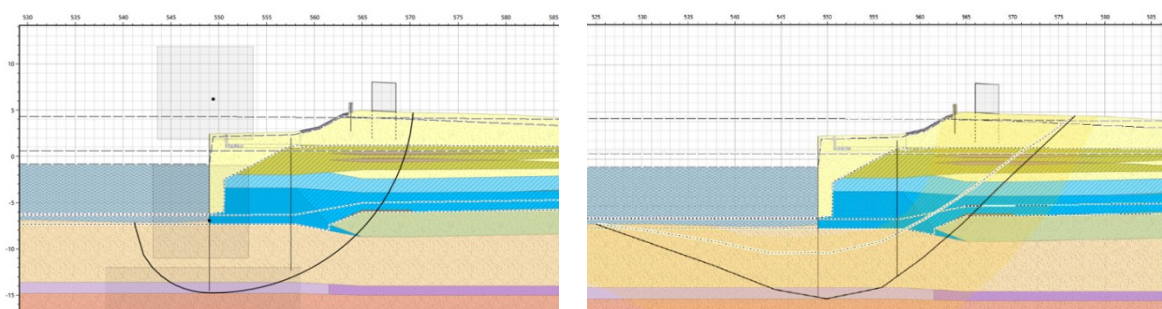
Figuur 17: weergave glijvlak model Uplift Van (links) en glijvlak Spencer van der Meij (rechts)

In de stabiliteitsanalyse wordt de vorm van het glijvlak van Uplift Van *opgelegd* in tegenstelling tot het model van Spencer van der Meij waarbij de vorm en ligging van het glijvlak volgt uit bepaalde vrijheden in het zoekgrid. Echter is de juistheid van het gevonden glijvlak van Spencer van der Meij lastiger te controleren, omdat deze afhankelijk is van de aangenomen ligging van het zoekgrid. Uit de analyse volgt voor het model Uplift Van een vrij gekromde en kort passief deel van het glijvlak, in tegenstelling tot het model van Spencer van der Meij waar uit een rechte en lange passieve deel van het glijvlak werd gevonden.

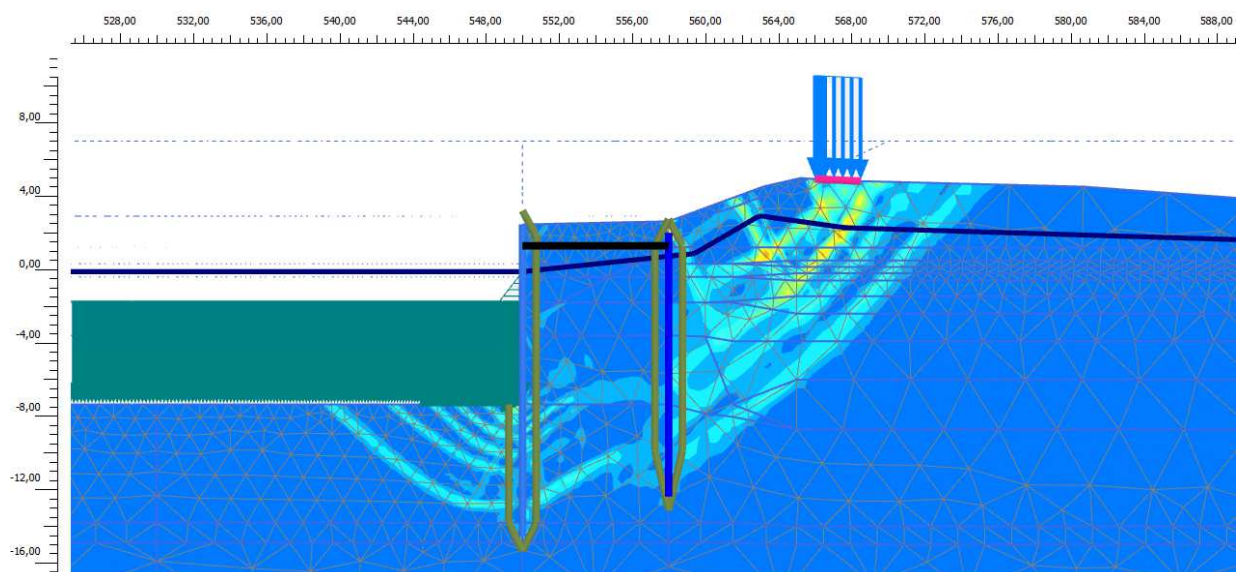
Vervolgens is het model tot bezwijken gebracht middels een sterkte-reductie factor  $\Sigma M_{sf}$  in Fase 7. Het ontwikkelde glijvlak bij de laatste rekenstap is weergegeven in *Figuur 19*.

*Figuur 19: weergave incrementele deviatorische vervorming  $\Delta\gamma_s$  (glijvlak) tijdens Fase 7 van Plaxis 2D model*
