## **Rapportage Nadere Veiligheidsanalyse**

Dijktraject 13-4

Registratienummer  
23.0942081

Datum  
11 augustus 2023

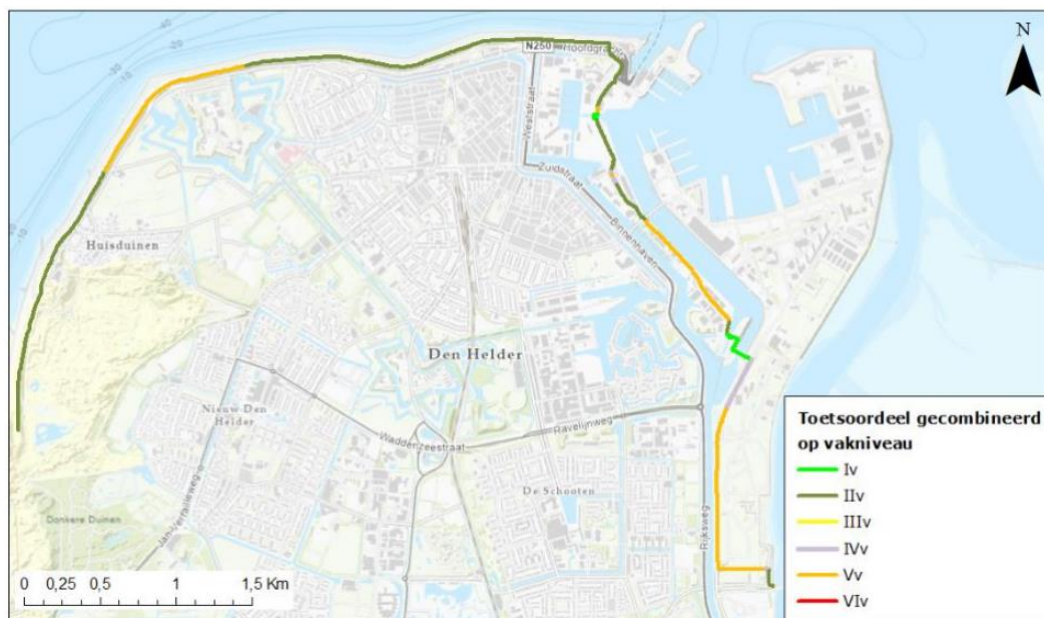
Figuur 1: Toetsoordeel LBO-1 beoordeling dijktraject 13-4 in 2021.

Bij de eerste Landelijke Beoordelingsronde Overstromingskans van primaire waterkeringen (LBO-1) is gebleken dat het veiligheidsoordeel, te zien in Figuur 1, van dijktraject 13-4 in categorie C valt. Dit betekent dat de overstromingskans van het dijktraject groter is dan de ondergrens en dus niet aan de norm voldoet. Via de ingangstoets, waarbij de zogenaamde Trajectaanpak is gevolgd, is de versterking van dijktraject 13-4 aangemeld bij het Hoogwaterbeschermingsprogramma (HWBP) en geprogrammeerd.

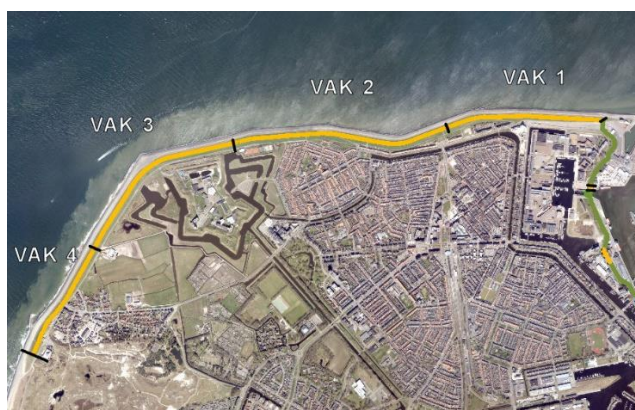
Figuur 2: Secties Helderse zeewering

Hoogheemraadschap Hollands Noorderkwartier (HHNK) pakt de versterking op binnen het HWBP-project *Dijkversterking Den Helder*. Binnen dit project worden twee deeltrajecten beschouwd: de Helderse Zeewering (D85) en de Havendijk (D86). Voor de Helderse Zeewering scoort de sectie Kaaphoofd (Vak 3) onvoldoende op het faalmechanisme *Bezwijken asfaltbekleding ten gevolge van golfklappen* (AGK), zie Figuur 2.

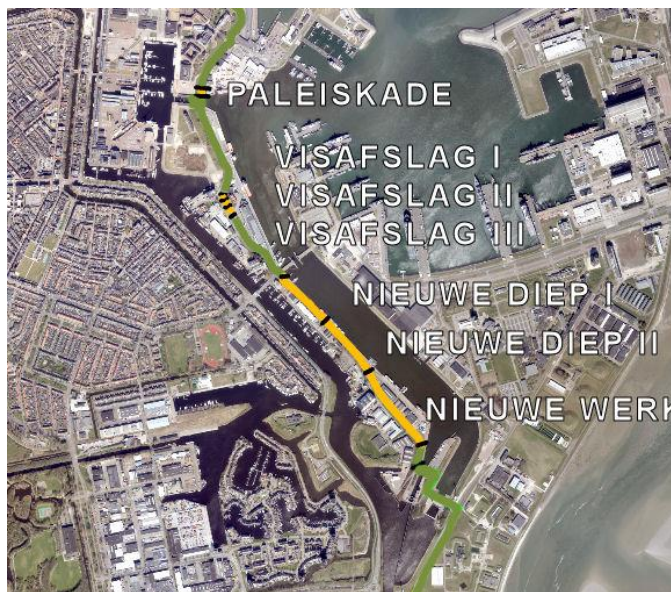
Figuur 3: Secties Havendijk.

Bij de Havendijk voldoen in totaal vier secties niet aan de norm, zie Figuur 3. Voor de sectie Paleiskade is er voor het faalmechanisme *macrostabiliteit buitenwaarts* (STBU) een opgave. Voor sectie Visafslag (I, II en III) is er behalve voor het faalmechanisme STBU een opgave voor het faalmechanisme *macrostabiliteit binnenwaarts* (STBI). Voor de sectie Het Nieuwe Diep (I en II) is er een opgave voor de faalmechanismen STBU, *piping en heave* (STPH) en *stabiliteit steenzetting* (ZST). Voor het faalmechanisme ZST is ook een opgave voor de sectie Het Nieuwe Werk.

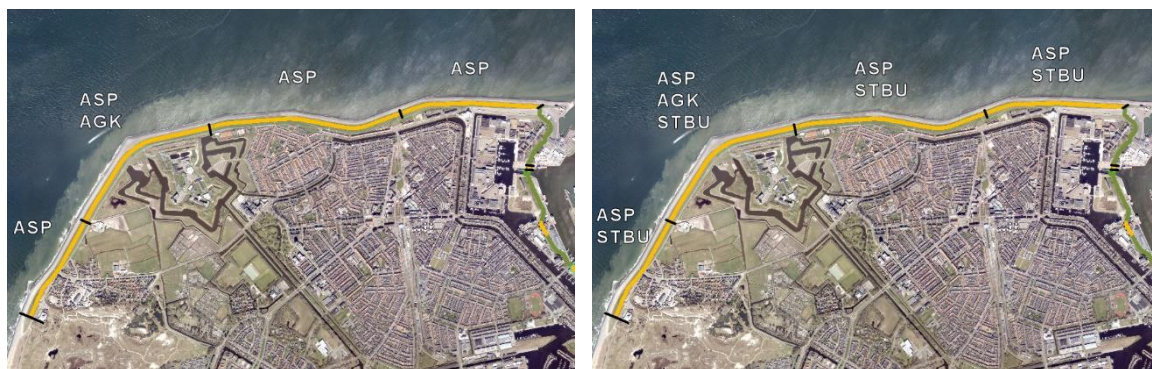
Figuur 7: Waterveiligheidsoordeel samengevat voor alle faalmechanismen voor de Helderse Zeewering tot 2023 (rechts) en tot 2073 (links). Groen is voldoende en oranje is onvoldoende.

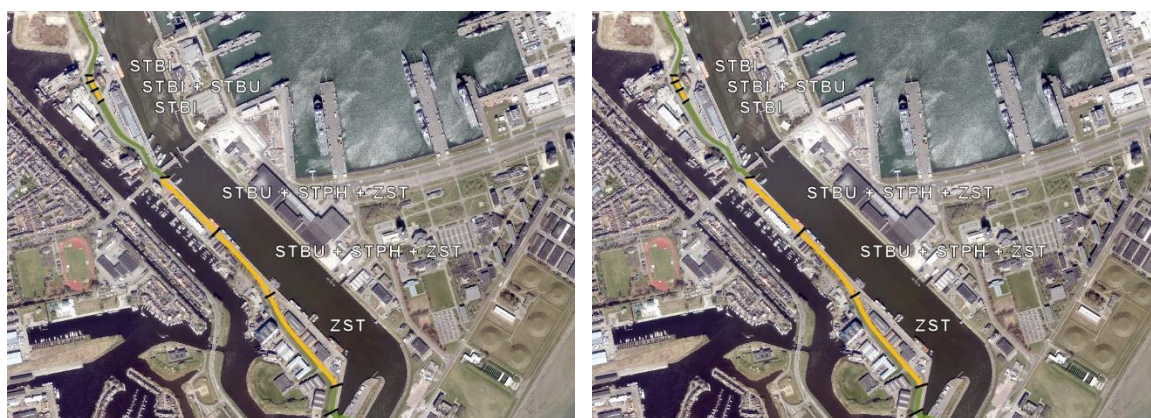
Figuur 8: Waterveiligheidsoordeel samengevat voor alle faalmechanismen voor de Havendijk tot 2023 (rechts) en tot 2073 (links). Groen is voldoende en oranje is onvoldoende.
