## RISICOANALYSE

Risicolocatie : Senzer  
Montgomeryplein 6-8, Zandstraat 94 en 96  
Churchillaan 105, 107 en 109  
5705 AX Helmond

Uw kenmerk : -  
Dossiernummer : F\_5705 AX6-8\_F16595  
CEA-code : 910  
SBI-code : 32991  
Naw-nummer : 5705 AX6-8  
Contactpersoon : de heer J. van Dooren, Senior Medewerker Facilitair  
Contactpersoon intermediair : de heer I. Struiksma, Raetsheren van Orden B.V.  
Inspectiedatum : 31 maart 2021  
Rapportdatum : 7 april 2021  
Bij bezoek aanwezig : contactpersoon verzekerde  
Adviseur : de heer T. Kreuk

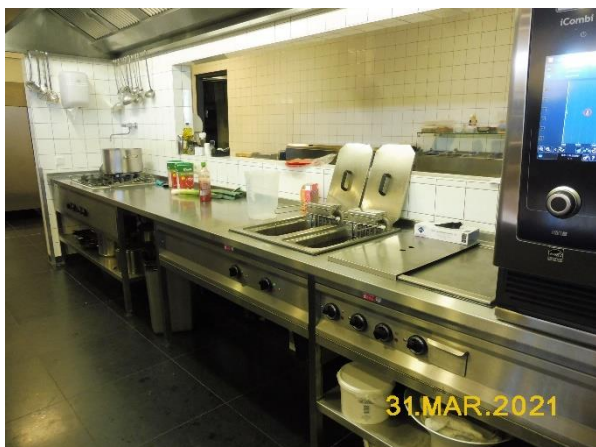
- een gasstel. Een B-klep (geen aardgas bij uitgeschakelde dampafzuiging) is geïnstalleerd. Elektrische frituurovens met maximaal-beveiliging, metalen deksels aanwezig evenals een vetblusser (F). Geen gebruik van brandpasta meer (chafing dishes) aldus opgave;
- krimptunnels en sealapparatuur in de verpakkingswerkplaats(en), alleen onder toezicht in gebruik;
- gebruik van elektrische handgereedschappen zoals föhnen en ook solderen kan wel voorkomen;
- handmatig wasgoed strijken (elektrisch);
- gebruik van (huishoudelijke) wasdrogers. Het onderhoud heeft de aandacht van de organisatie en om deze reden geen preventie voor opgenomen.

Warme keuken met frituur.

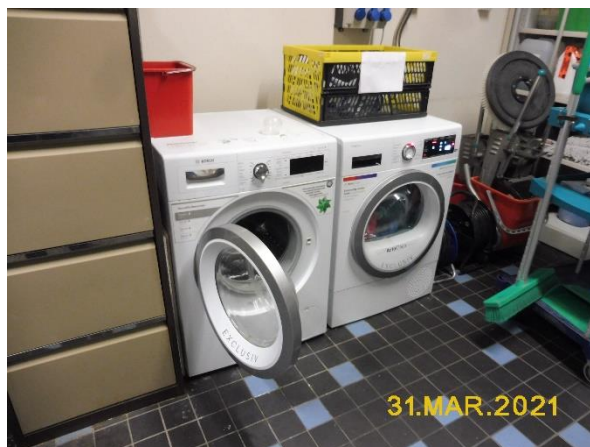
Wassen en was drogen.

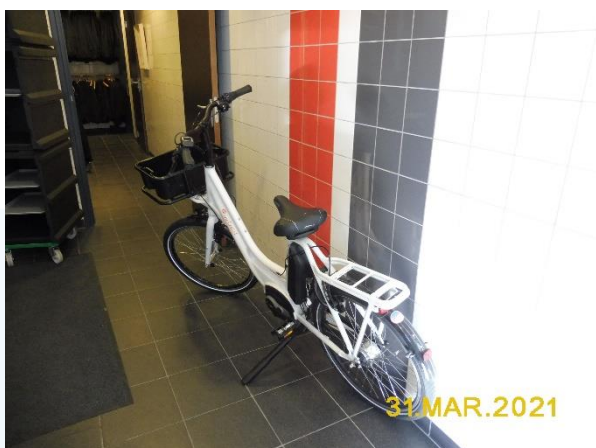
Stalling van elektrische fietsen.

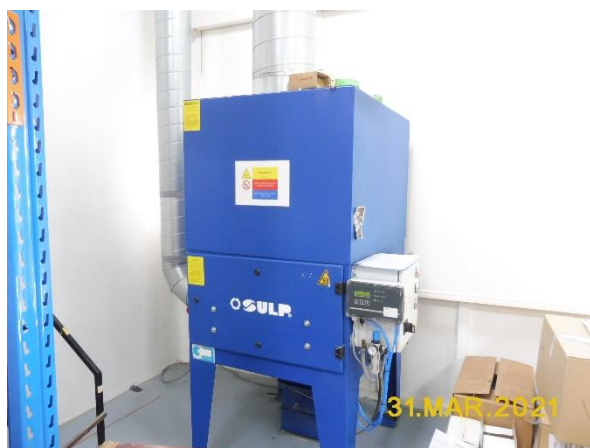
- de filters (keuken) zijn schoon, het afzuigkanaal is vervuld. Hiervoor is preventie opgenomen;
- meelstof afzuiging in de ompakafdeling (circa 3.000 m<sup>3</sup>/uur) met automatisch pulsrichting en voorzien van een onderhoudscontract. Er is aandacht voor aarding (voorkomen van statische elektriciteit). Er zijn explosierisico's, hiervoor is er een ATEX analyse uitgevoerd in 2017. De ompakwerkzaamheden zullen echter voor de zomer van 2021 beëindigd gaan worden;
- het houtmot wordt afgezogen door mobiele in pandig opgestelde motafzuiginstallaties en verzameld in kunststof zakken. De aarding van de kunststof afzuigslangen zal worden gecontroleerd en om deze reden geen preventie voor opgenomen.

Afzuiging afdeling meel ompakken.

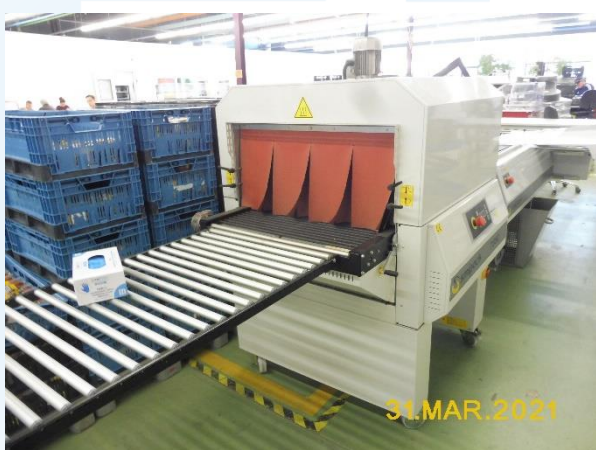
Gebruik van krimptunnels.

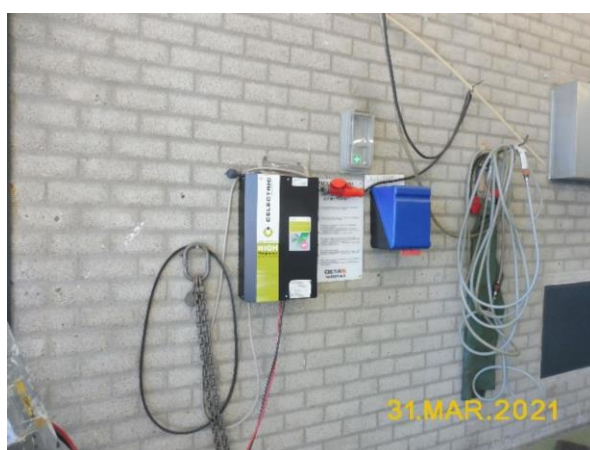
- de acculaders staan niet overal voldoende veilig opgesteld. Dit is aansluitend het bezoek opgepakt en om deze reden geen preventie voor opgenomen. De acculaders worden jaarlijks gekeurd;
- een vijftal binnen gestalde elektrische fietsen, verspreid opgesteld onder het bereik van een rookmelder. Ook scootmobiel's kunnen voorkomen. De wijze van opstelling en ook toekomstige uitbreidingen is besproken en een Whitepaper met betrekking tot lithium(-ion) accu's is toegestuurd aan de contactpersoon. Om deze reden is er geen preventie voor opgenomen;
- opladen van elektrische voertuigen op het buitenterrein nabij gebouwgevels;

Opladen van accu's.

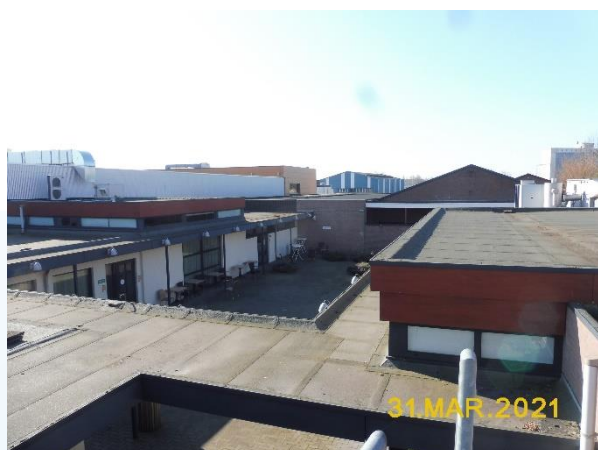
Inkijk op dakdelen.

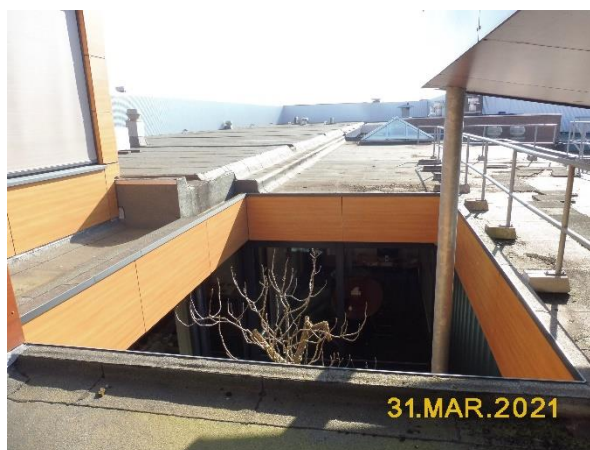
Inkijk op dakdelen.

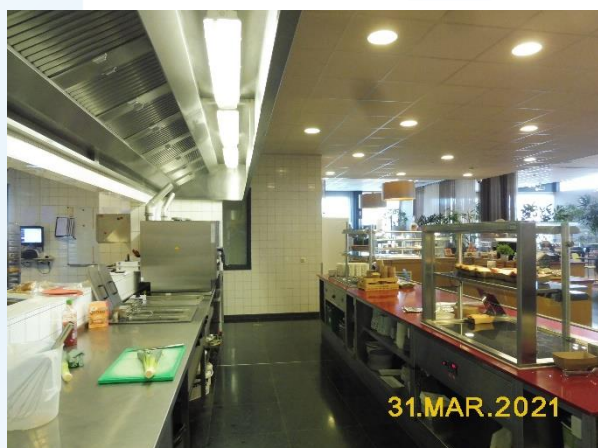
Inkijk in het restaurant met warme keuken.

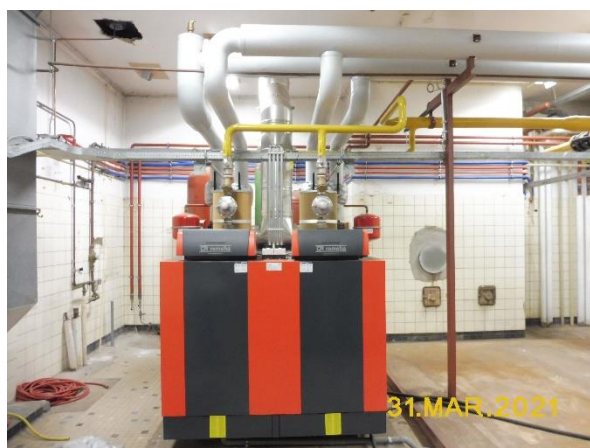
cv-installaties (aardgas, gesloten uitvoeringen) opgesteld in een brandwerend afgeschermd ruimte (circa 60 minuten).

Inkijk in een van de CV-ruimten.

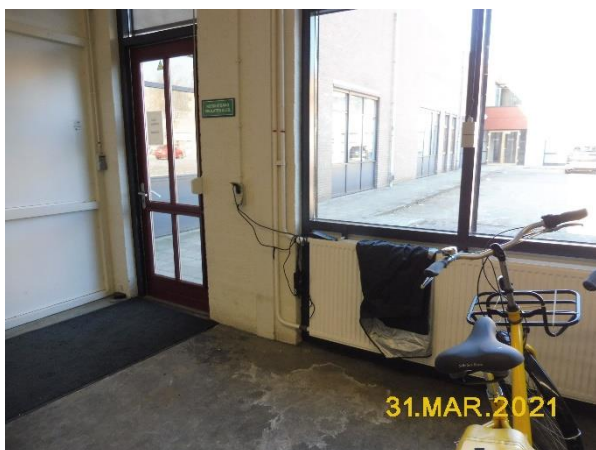
Opladen en stallen van elektrische fietsen.

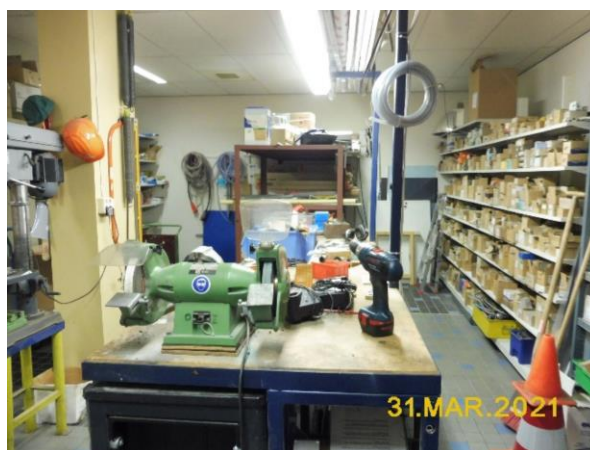
Inkijk in een werkplaats van de Technische Dienst.

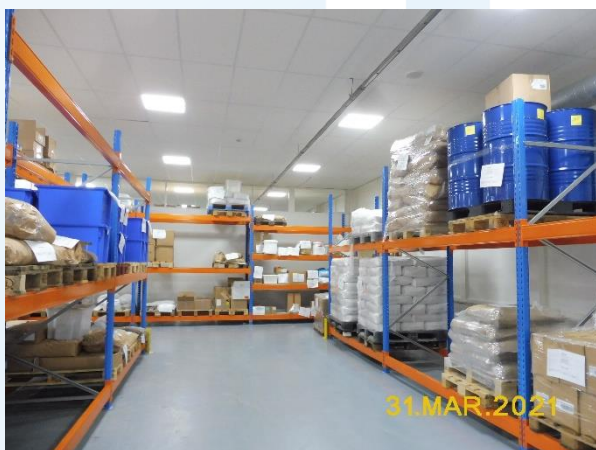
Inkijk in het magazijn 'meel'.

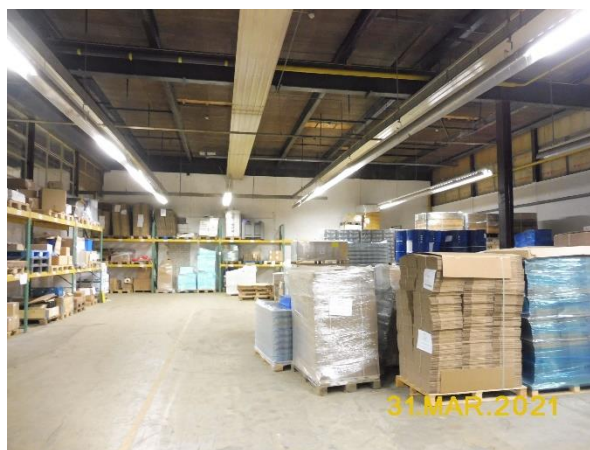
Inkijk in het magazijn emballage.

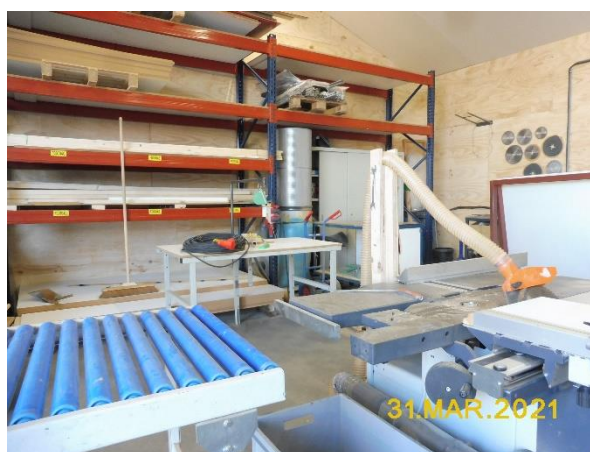
Gebouw 2: inkijk.

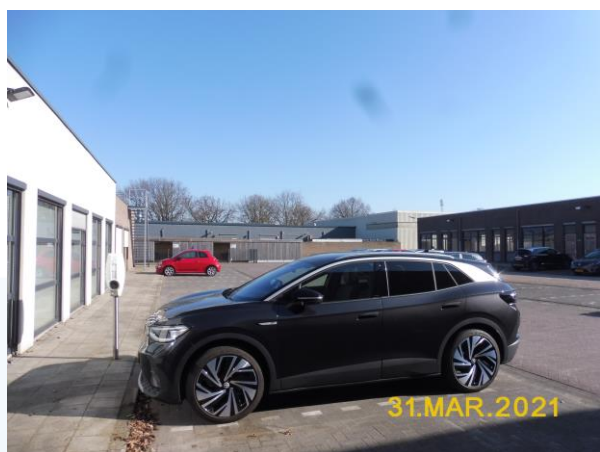
Opladen elektrisch voertuigen met op de achtergrond een van de fietsenstallingen.

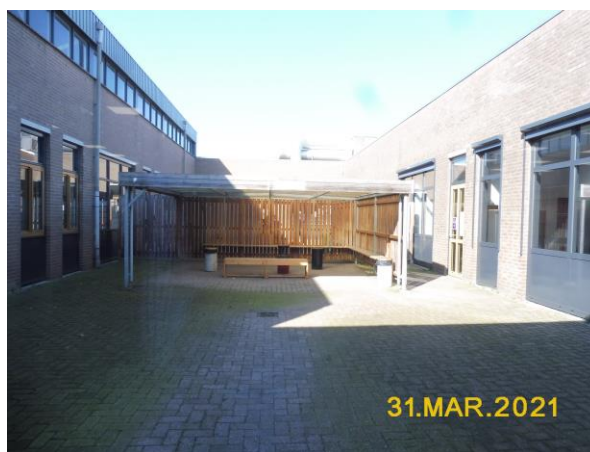
- er geldt een algeheel rookverbod. Buiten het pand kan worden gerookt, ter plaatse veilige peukenzamelaar.

Een van de rookplekken.
