## Verplantbaarheidsonderzoek Spuiboulevard te Dordrecht

Martijn van der Spoel  
11 mei 2021

AC 21-0067

Gemeente Dordrecht  
T.a.v. mevrouw L. van Soest  
Postbus 8  
3300 AA Dordrecht

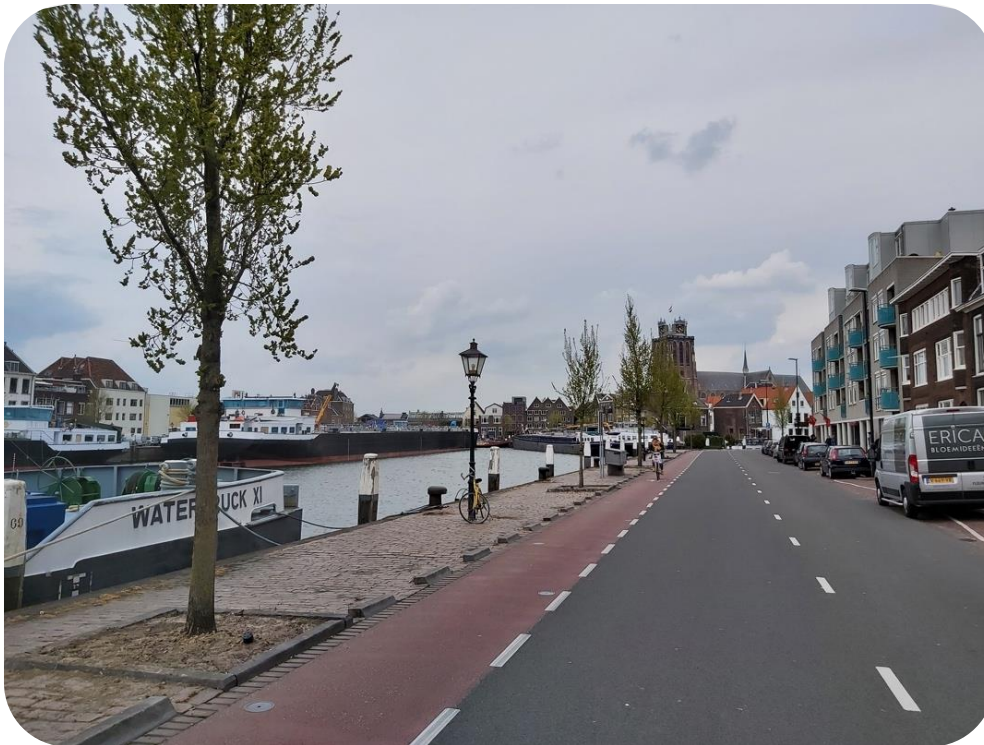
Foto 1: situatie boom nummer 1 t/m 6.

Vijf bomen verkeren in een goede conditie. Boom nummer vijf verkeert in een redelijke conditie. Alle zes bomen hebben een goede mechanische kwaliteit en een goede toekomstverwachting, wat inhoudt dat uitval niet wordt verwacht binnen 15 jaar.

Er zijn geen verontrustende VTA-signalen en/of aantastingen door houtparasitaire schimmels aangetroffen.

Deze bomen zijn verplantbaar. De bomen zijn in goede conditie en hebben een goede toekomstverwachting. De bomen hebben een matig intensieve, fijne beworteling. Geadviseerd wordt de bomen voor te bereiden op verplanting gedurende 1, bij voorkeur 2 jaar. De indicatieve kluitgrootte bedraagt 2 x 2 meter en 1 meter diepte.

Aan de westzijde van de bomen is een laagspanningsleiding aanwezig. Deze bevindt zich volgens de klic-tekening circa 1,5 m uit de stam. Bij het vrij graven van de bomen moet hier rekening mee gehouden worden.

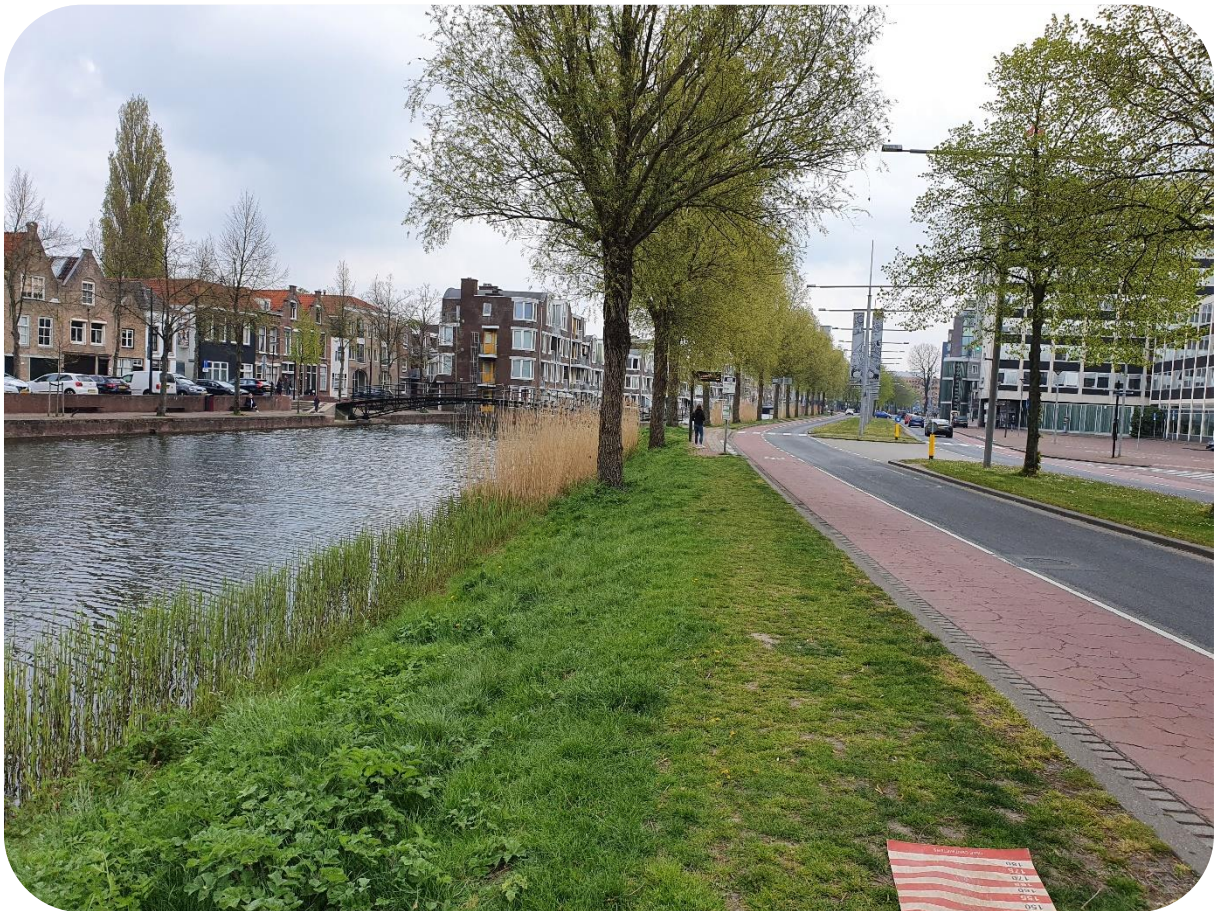
Foto 2: situatie wilgen (boom nummer 7 t/m 26)

De condities lopen uiteen van slecht (5 st.), matig (7 st.), redelijk (6 st.) tot goed (2 st.). De bomen hebben een redelijke (19 st.) tot goede (1 st.) mechanische kwaliteit. De toekomstverwachting loopt uiteen van matig (12 st.), redelijk (6 st.) tot goed (2 st.).

- 19 bomen hebben dood hout in de kroon, bij uitbreken kan dit leiden tot letselschade;
- 12 bomen vertonen twijgsterfte;
- Bij 5 bomen sterft de kroon terug;
- 1 boom heeft een vruchtlichaam van (vermoedelijk) harslakzwam op de stamvoet;

De bomen staan op een talud waardoor deze een schuine wortelkluit hebben gevormd met een fors hoogteverschil. De bomen kunnen alleen verplant worden naar een soortgelijke standplaats in talud. Hierdoor zijn de mogelijkheden voor een depotperiode en uiteindelijk herplaatsen zeer beperkt.

Daarnaast vertonen 12 van de 20 bomen twijgsterfte en/of een instervende kroon. Hierdoor is de conditie en toekomstverwachting van deze bomen niet optimaal (matig) waarbij aannemelijk is dat dit na de verplanting niet zal verbeteren. Het advies is deze bomen niet te verplanten en te overwegen nieuwe bomen in een forsere plantmaat te herplanten.

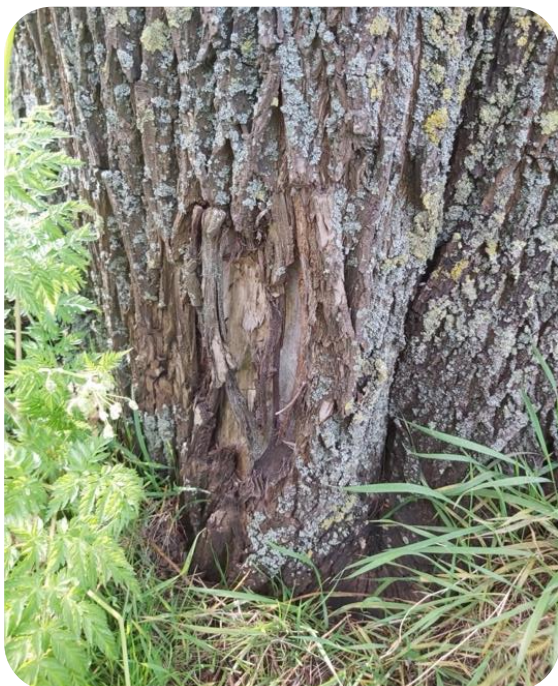
Foto 3: boom nummer 25: opp. wond.

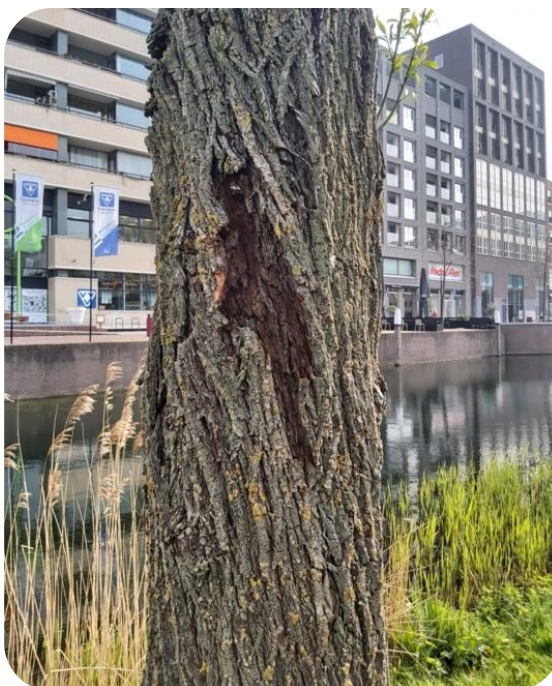
Foto 4: boom nummer 24: opp. wond.

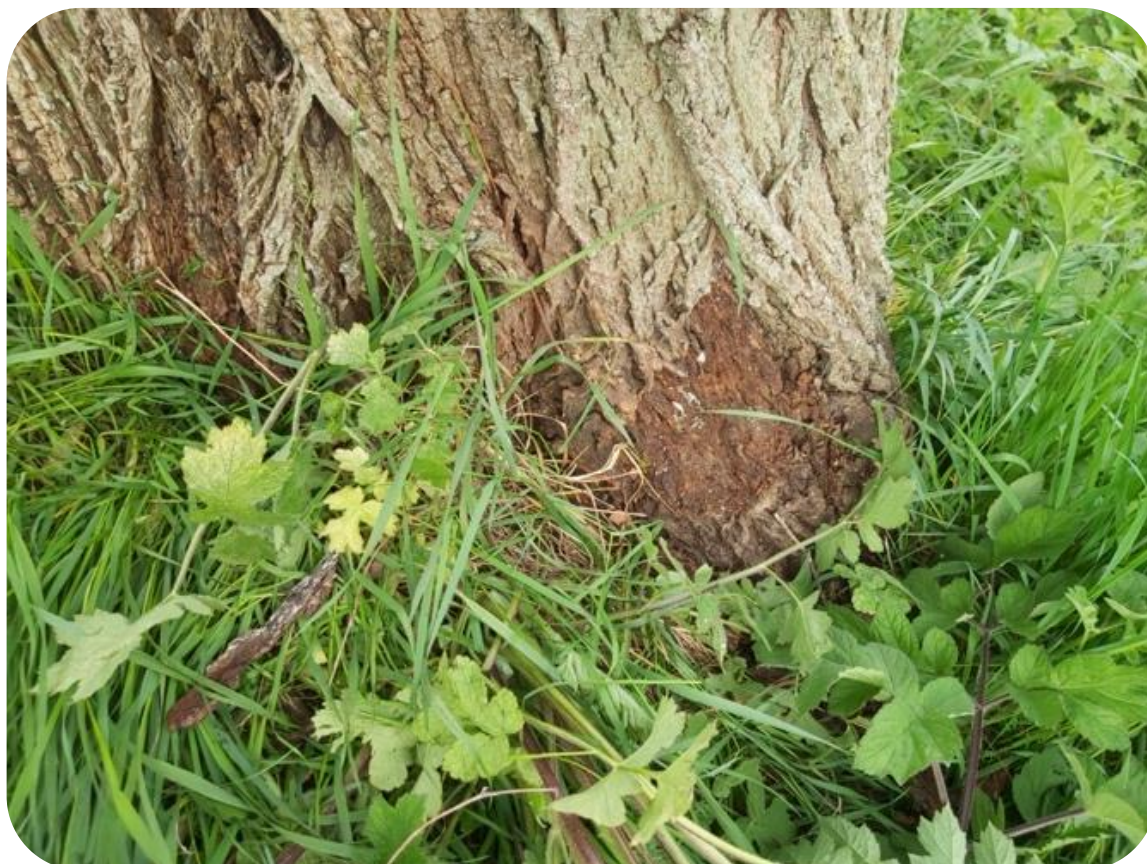
Foto 5: boom nummer 9: maaischade

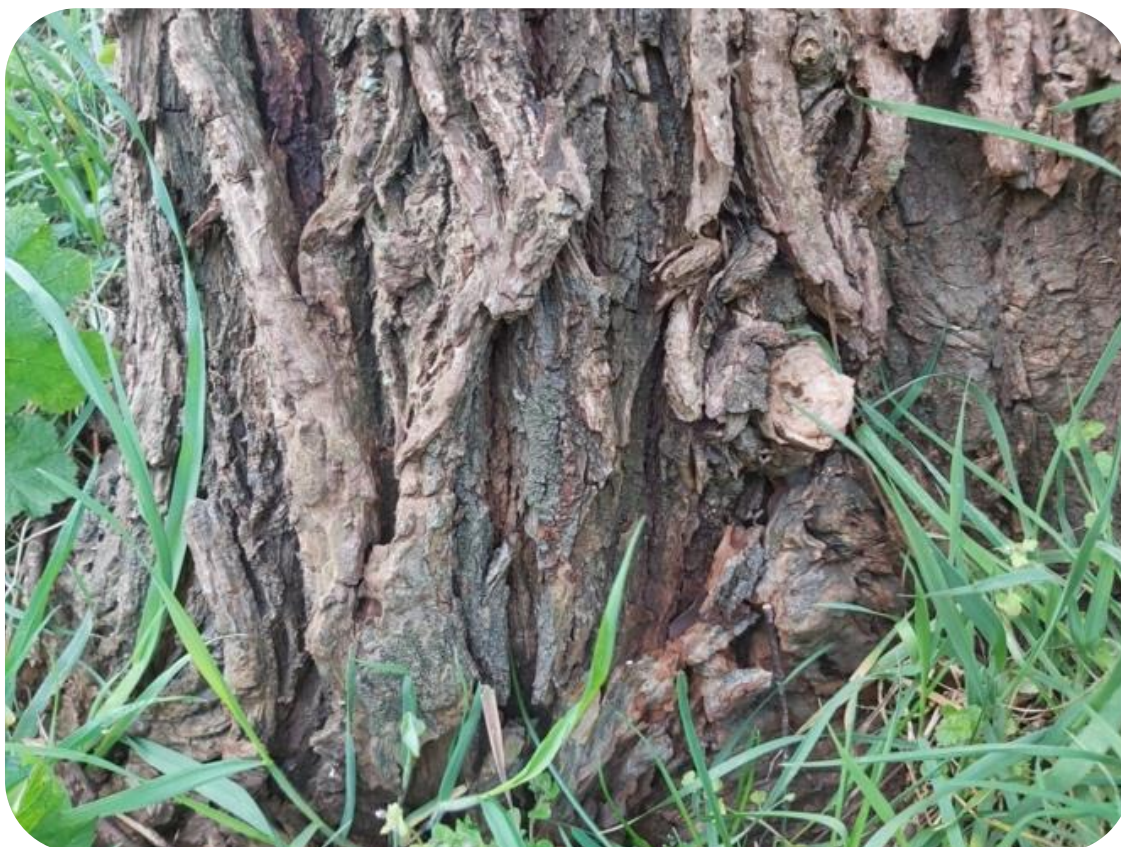
Foto 6: boom nummer 10 (harslakzwam).

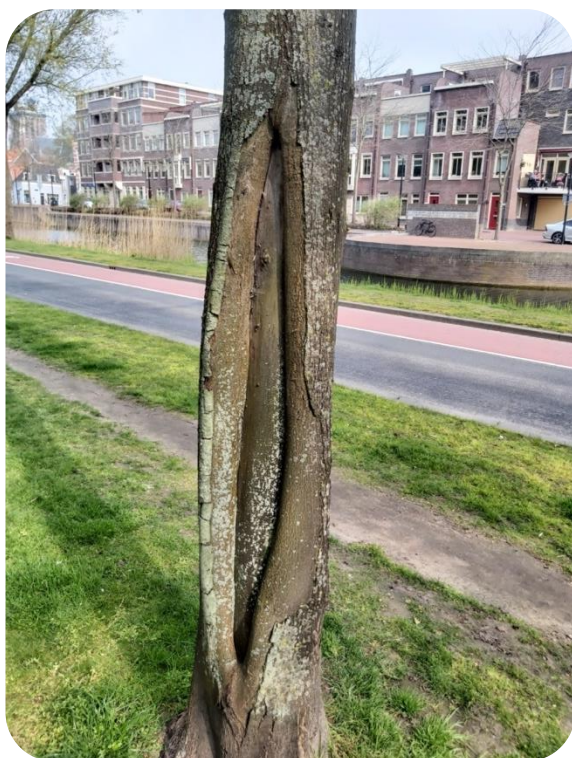
Foto 7: boomnr. 45: oppervlakkige stamwond.

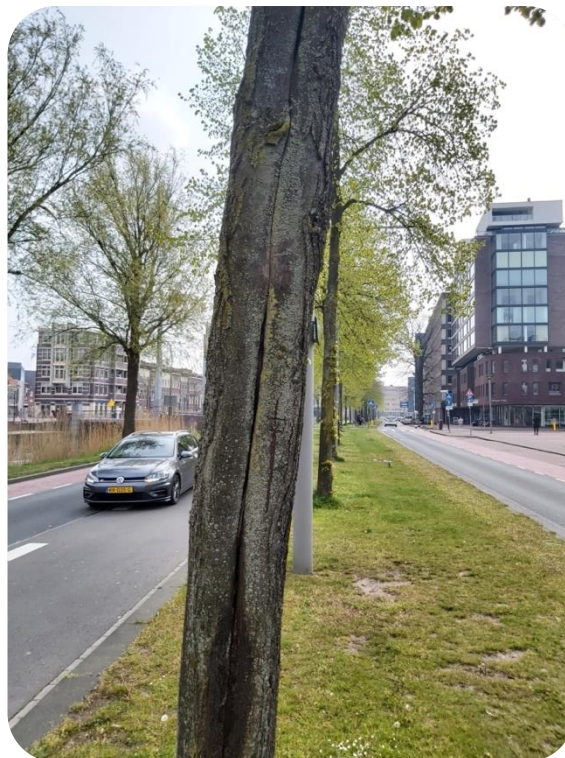
Foto 8: boomnr. 63: inprikbare stamwond.

Ter hoogte van deze bomen is de groenstrook smaller vanwege de uitvoegstrook. Aan de noordzijde is de afstand tot het wegdek circa 0,75 m. Aangenomen kan worden dat de bomen onder het wegdek niet tot nauwelijks wortelvorming hebben. De stadsverwarming ligt hier onder de rijbaan en vormt zo geen belemmerende factor. Bij het verplanten zal de stadverwarming wel worden genaderd. tevens zal bij verplanting hier gegraven moeten worden in de rijbaan, net tegen de bandenlijn om de bomen te kunnen lichten. Bij deze bomen zal eveneens een a-symetrische kluit ontstaan.

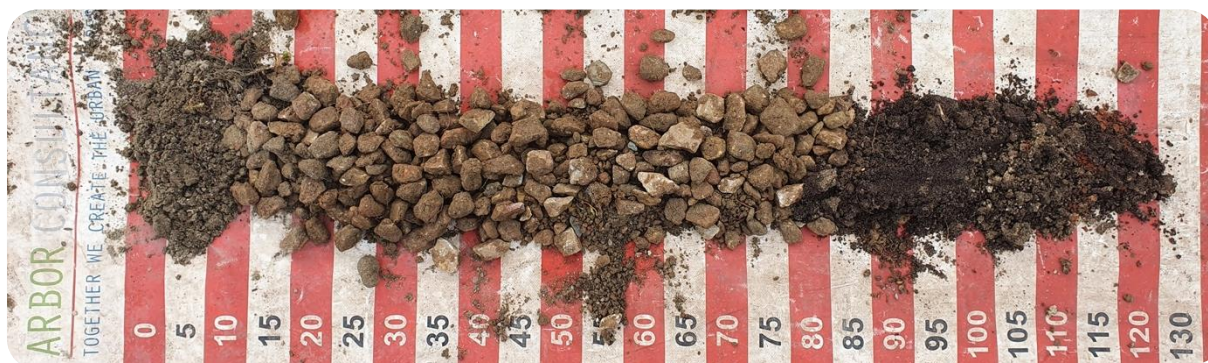
Foto 9: bodemprofiel 1, boomnr. 2

| Boring /Sleuf | Boomnr. | Beschrijving bodem | | Beschrijving beworteling |
|---|---|---|---|---|
| B1/S1 | 2<br>zuidzijde | <0<br>0-15<br>15-90<br>>90 | kinderkoppen<br>humusarm zand<br>bomengranulaat<br>humusarm zand | Intensieve, fijne beworteling tot circa 0,5 cm in diameter. De beworteling reikt tot circa 90 cm diepte. |

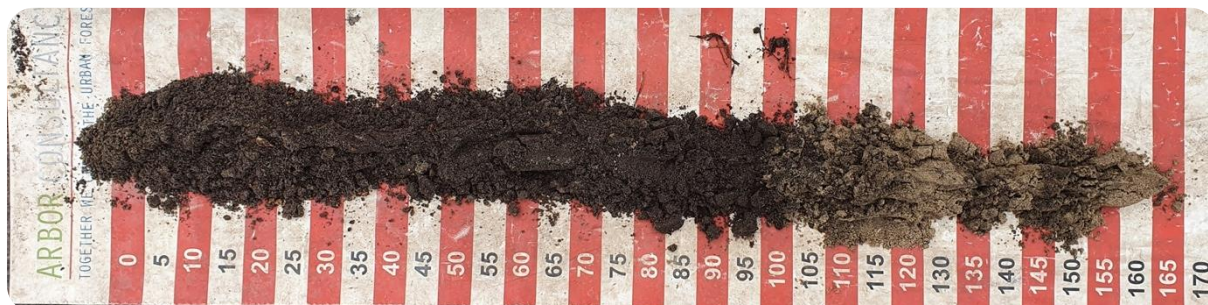
Foto 10: bodemprofiel 2, boomnr. 5

| Boring /Sleuf | Boomnr. | Beschrijving bodem | | Beschrijving beworteling |
|---|---|---|---|---|
| B2 | 5 in boom-<br>spiegel | 0-100<br>>100 | bomengrond/<br>teelaarde<br>humusarm zand | Intensieve, fijne beworteling tot 100 cm diepte. |

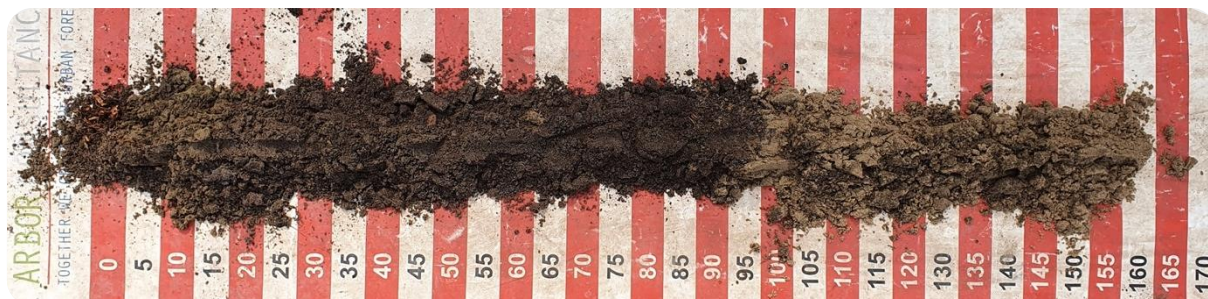
Foto 11: bodemprofiel 3, boomnr. 6

| Boring /Sleuf | Boomnr. | Beschrijving bodem | | Beschrijving beworteling |
|---|---|---|---|---|
| B3/S3 | 6<br>zuidzijde | <0<br>0-10<br>10-95<br>>95 | kinderkoppen<br>humusarm zand<br>bomenzand<br>humusarm zand | Intensieve, fijne beworteling tot circa 1 cm in diameter. De beworteling reikt tot circa 95 cm diepte. |

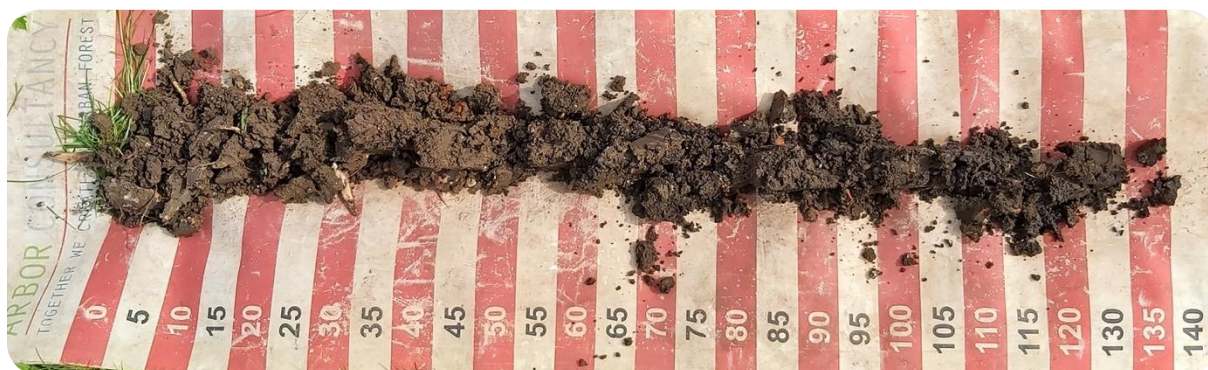
Foto 12: bodemprofiel 4, boomnr. 9 westzijde

| Boring /Sleuf | Boomnr. | Beschrijving bodem | | Beschrijving beworteling |
|---|---|---|---|---|
| B4/S4 | 9<br>westzijde | <0<br>0-70<br>>70 | vegetatielaag<br>humushoudend<br>zand<br>kleiig zand | Matig intensieve beworteling tot circa 5 cm in diameter. Door het schuine talud heeft de boom een schuine wortelkluit ontwikkeld. De beworteling reikt tot circa 150 cm diepte. |

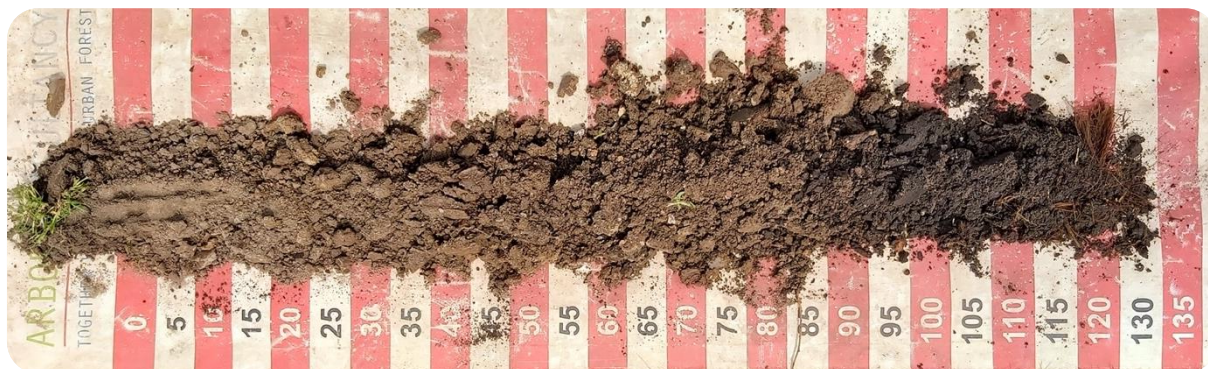
Foto 13: bodemprofiel 5, boomnr. 9 zuidzijde

| Boring /Sleuf | Boomnr. | Beschrijving bodem | | Beschrijving beworteling |
|---|---|---|---|---|
| B5 | 9<br>zuidzijde | <0<br>0-90<br>>90 | vegetatielaag<br>humusarm zand<br>humushoudend<br>zand | Fijne beworteling tot circa 110 cm diepte. |

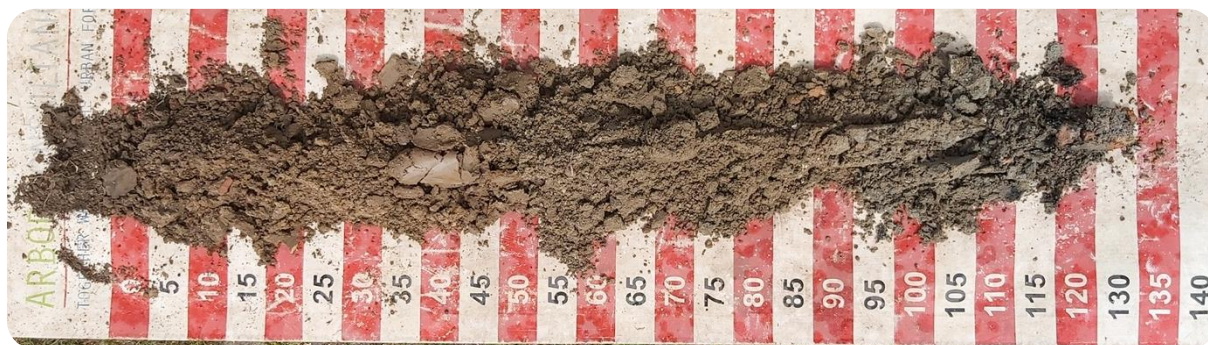
Foto 14: bodemprofiel 6, boomnr. 17

| Boring /Sleuf | Boomnr. | Beschrijving bodem | | Beschrijving beworteling |
|---|---|---|---|---|
| B6/S5 | 17<br>zuidzijde | <0<br>0-90<br>>90 | vegetatielaag<br>humusarm zand<br>grijs zand | Intensieve, fijne beworteling tot circa 1 cm in diameter. De beworteling reikt tot circa 90 cm diepte. |

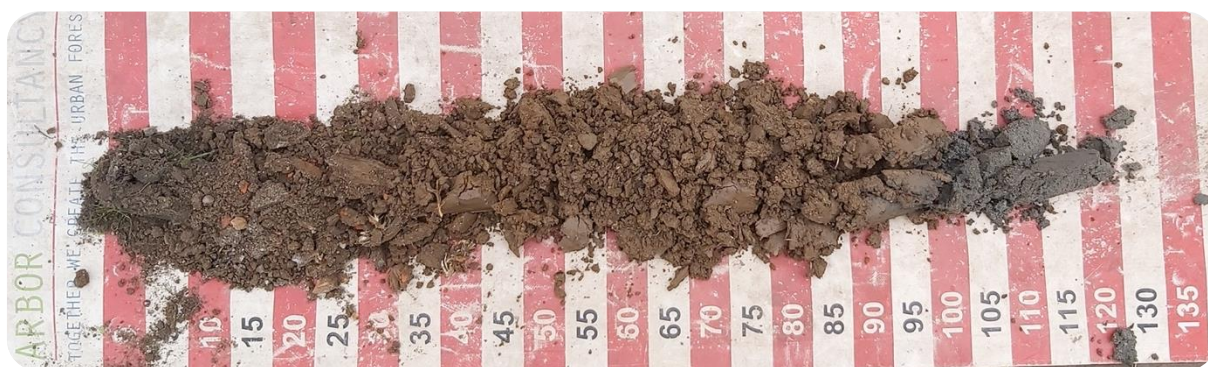
Foto 15: bodemprofiel 7, boomnr. 38

| Boring /Sleuf | Boomnr. | Beschrijving bodem | | Beschrijving beworteling |
|---|---|---|---|---|
| B7/S6 | 38<br>noordzijde | <0<br>0-25<br>25-100<br>>100 | vegetatielaag<br>humusarm zand<br>humushoudend<br>kleiig zand<br>grijs zand | Intensieve, fijne beworteling tot circa 1 cm in diameter. De beworteling reikt tot circa 90 cm diepte. |

Ter hoogte van deze bomen is de groenstrook smaller. Aan de zuidzijde is de afstand tot het wegdek circa 0,75 m. Aangenomen kan worden dat de bomen onder het wegdek niet tot nauwelijks wortelvorming hebben. Aan de noordzijde wordt de vrij te graven wortelkluit beperkt door de stadsverwarming. Bij deze bomen kan de wortelkluit dus niet ruim genoeg worden uitgegraven, hierdoor is het advies om deze bomen te vellen.

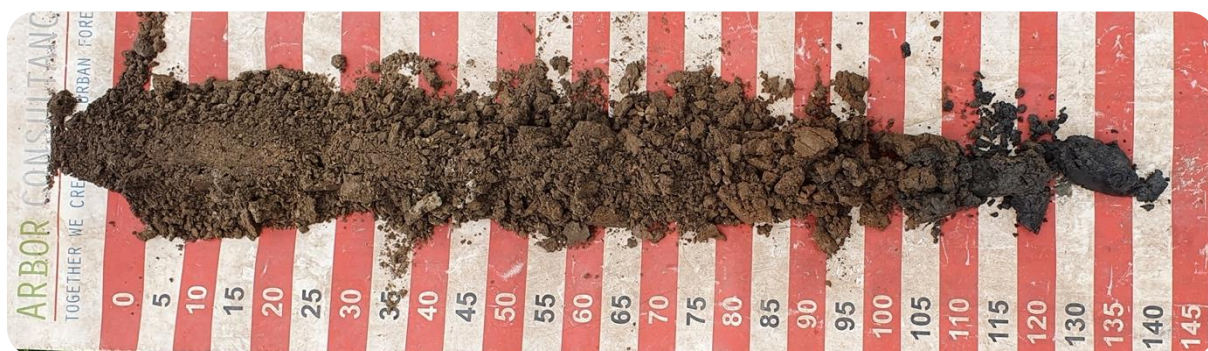
Foto 16: bodemprofiel 8, boomnr. 52

| Boring/<br>Sleuf | Boomnr. | Beschrijving bodem | | Beschrijving beworteling |
|---|---|---|---|---|
| B8/S8 | 52<br>noordzijde | <0<br>0-50<br>50-100<br>>100 | vegetatielaag<br>humushoudend<br>zand<br>humushoudend<br>kleiig zand<br>grijs kleiig zand | Matig intensieve, fijne beworteling tot circa 1 cm in diameter. De beworteling reikt tot circa 90 cm diepte. |

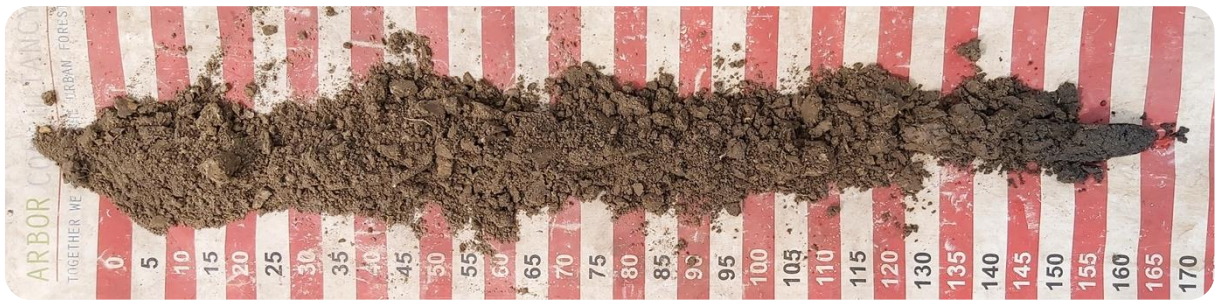
Foto 17: bodemprofiel 9, boomnr. 59

| Boring/<br>Sleuf | Boomnr. | Beschrijving bodem | | Beschrijving beworteling |
|---|---|---|---|---|
| B9/S9 | 59<br>westzijde | <0<br>0-70<br>70-150<br>>150 | vegetatielaag<br>humushoudend<br>zand<br>humushoudend<br>kleiig zand<br>grijs kleiig zand | Matig intensieve, fijne beworteling met een enkele wortel tot circa 3 cm in diameter. De beworteling reikt tot circa 130 cm diepte. |

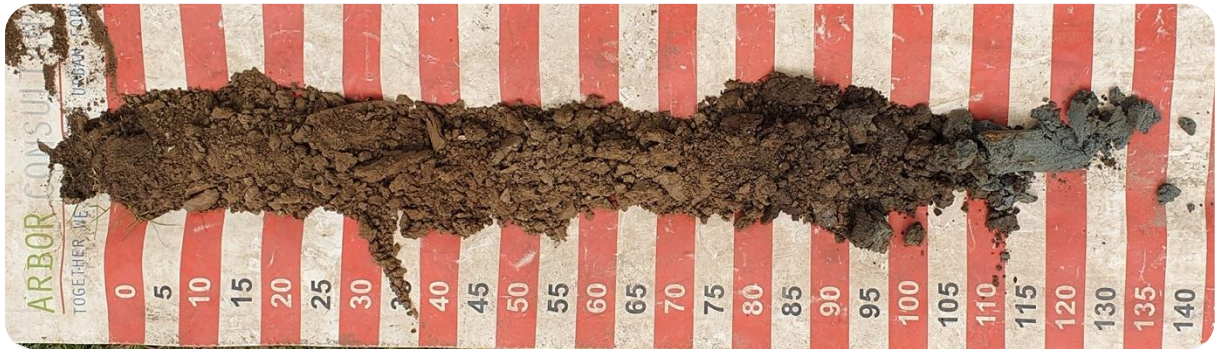
Foto 18: bodemprofiel 10, boomnr. 64

| Boring/<br>Sleuf | Boomnr. | Beschrijving bodem | | Beschrijving beworteling |
|---|---|---|---|---|
| B10 | 64<br>oostzijde | <0<br>0-80<br>80-105<br>>105 | vegetatielaag<br>humushoudend<br>zand<br>kleiig zand<br>grijs kleiig zand | De beworteling reikt tot circa 80 cm diepte. |

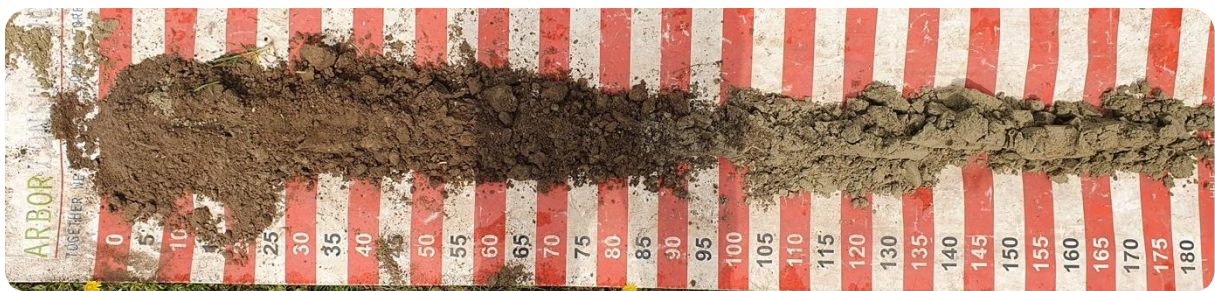
Foto 19: bodemprofiel 11, boomnr. 69

| Boring/<br>Sleuf | Boomnr. | Beschrijving bodem | | Beschrijving beworteling |
|---|---|---|---|---|
| B11/S10 | 69<br>zuidzijde | <0<br>0-80<br>>80 | vegetatielaag<br>humushoudend<br>zand<br>geel zand | Matig intensieve, fijne beworteling tot circa 1 cm in diameter. Op circa 85 cm diepte bevindt zich een kabel/leiding. De beworteling reikt tot circa 80 cm diepte. |

Bij deze boom bevindt zich een riool vrijval direct onder de boom. Het riool bevindt zich, naar verwachting, dieper dan de onderzijde van de beoogde kruit, waardoor de verwachting is dat dit geen belemmerende factor bij voorbereiding of verplanting is.

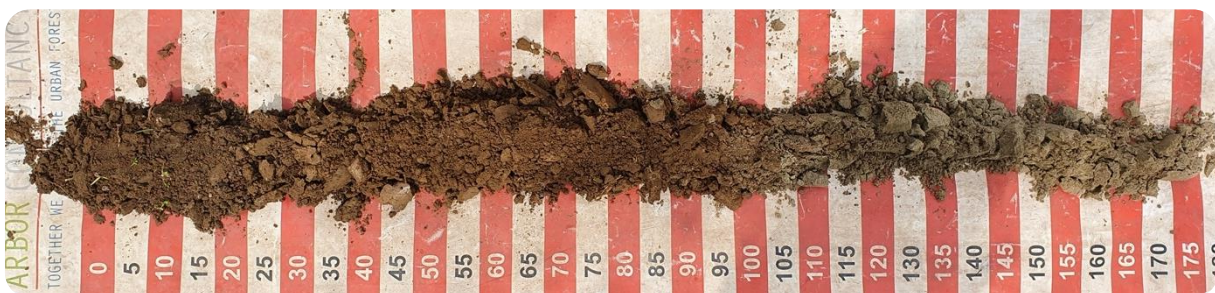
Foto 20: bodemprofiel 12, boomnr. 73

| Boring/<br>Sleuf | Boomnr. | Beschrijving bodem | | Beschrijving beworteling |
|---|---|---|---|---|
| B12/S11 | 73<br>westzijde | <0<br>0-100<br>>100 | vegetatielaag<br>humushoudend<br>zand<br>geel zand | Intensieve, fijne beworteling met een enkele wortel tot circa 3 cm in diameter. De beworteling reikt tot circa 90 cm diepte. |

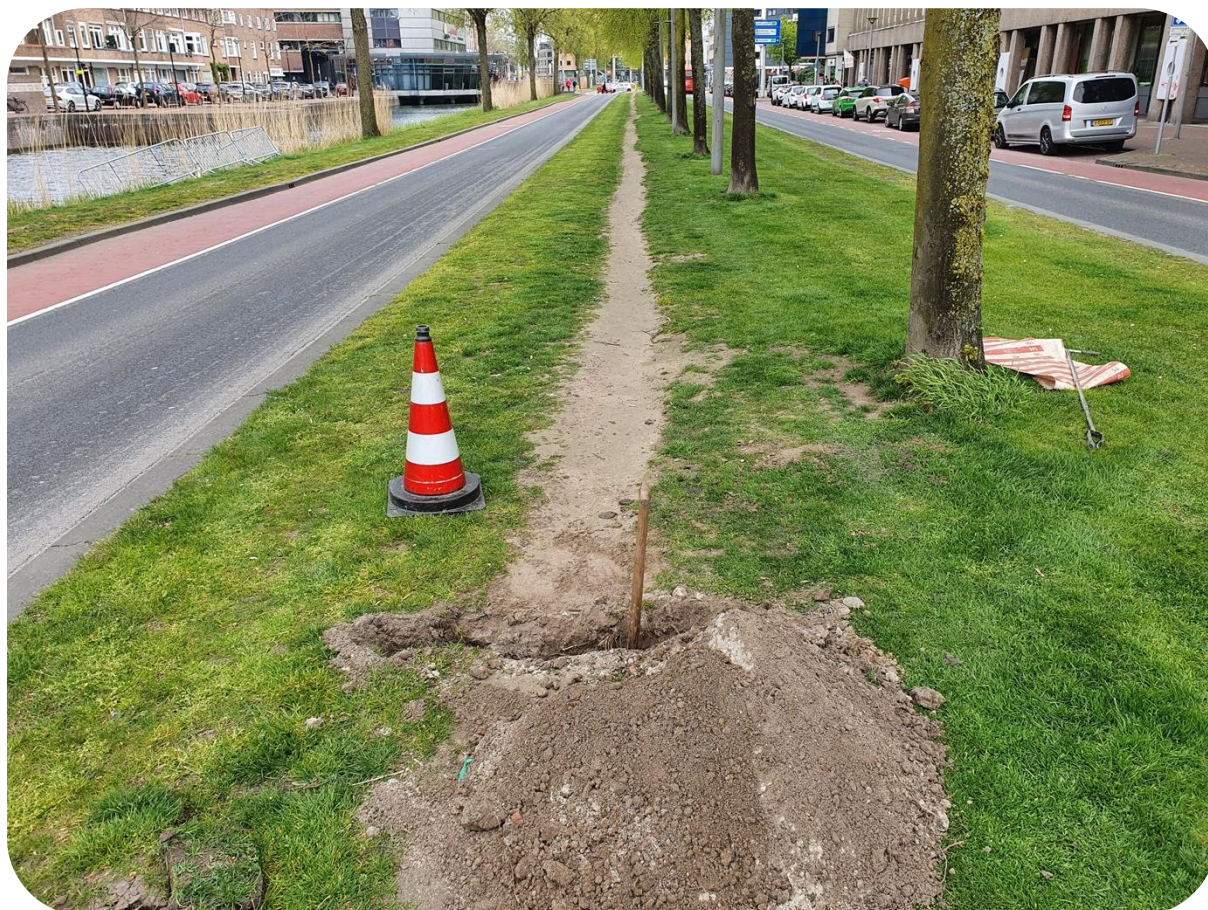
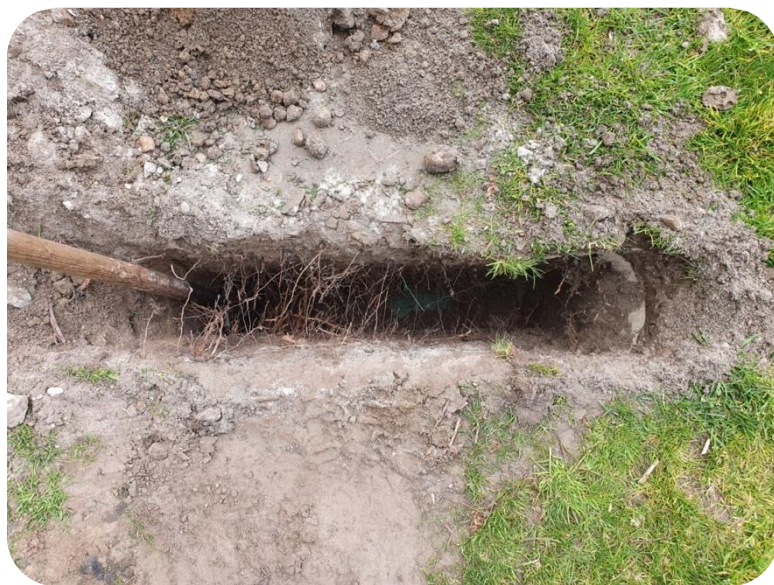
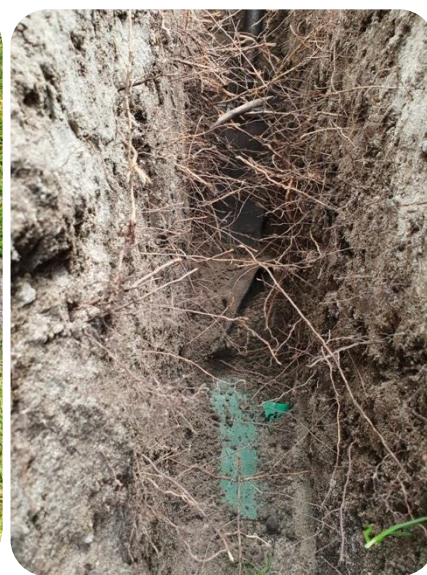
Foto 39: proefsleuf 7, nabij boom nummer 52, stadsverwarming

| Boring/<br>Sleuf | Boomnr. | Beschrijving bodem | | Beschrijving beworteling |
|---|---|---|---|---|
| S7 | 52<br>noordzijde | <0<br>0-50<br>50-80<br>80 | vegetatielaag<br>humushoudend<br>zand<br>humushoudend<br>kleiig zand<br>stadsverwarming | Intensieve, fijne beworteling tot circa 0,5 cm in diameter. Op circa 80 cm diepte bevindt zich de stadsverwarming. |

Deze bomen staan in een eis voorzorgsgebied doordat de stadsverwarming zich aan de noordzijde van de bomen bevindt. Volgens de proefsleuven en de klic-tekeningen bevindt de stadsverwarming zich op circa 1,75 m uit de stam aan de noordzijde van de bomen. Voor het verplanten moet, in overleg met de beheerder/eigenaar van de stadsverwarming, worden uitgezocht in hoeverre de stadsverwarming genaderd mag worden. Voor dit verplantbaarheidsadvies is uitgegaan dat tot tegen de stadsverwarming mag worden ontgraven, tot op circa 1,5 meter uit het hart van de bomen. Hierdoor ontstaat bij deze bomen een a-symetrische wortelkruit welke aan de noordzijde minder breed is als aan de overige zijden. Mocht dit niet voldoende zijn en moet een afstand worden aangehouden tot bijvoorbeeld 1 meter uit de stadsverwarming, dan zal dermate veel wortelschade ontstaan bij het voorbereiden/verplanten dat de bomen niet de bomen niet verplantbaar zijn.
