## BOOMEN EFFECT ANALYSE

### Reconstructie Limaweg te Waddinxveen

| Datum: | 20-3-2023 |
| Project: | B12325/2023 |

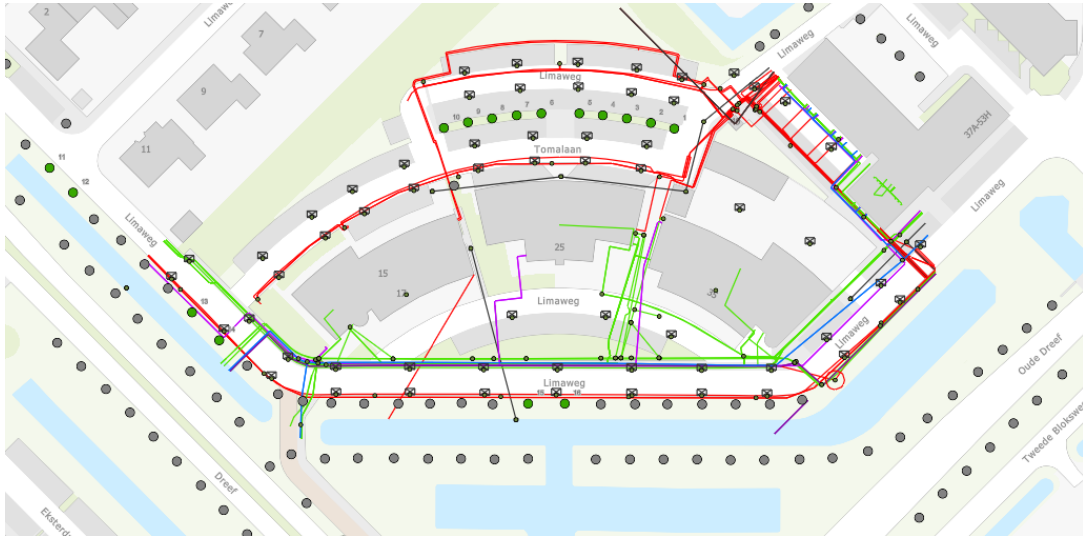
*In het projectgebied liggen diverse kabels en leidingen. De groene boomstippen zijn in het onderzoek betrokken*

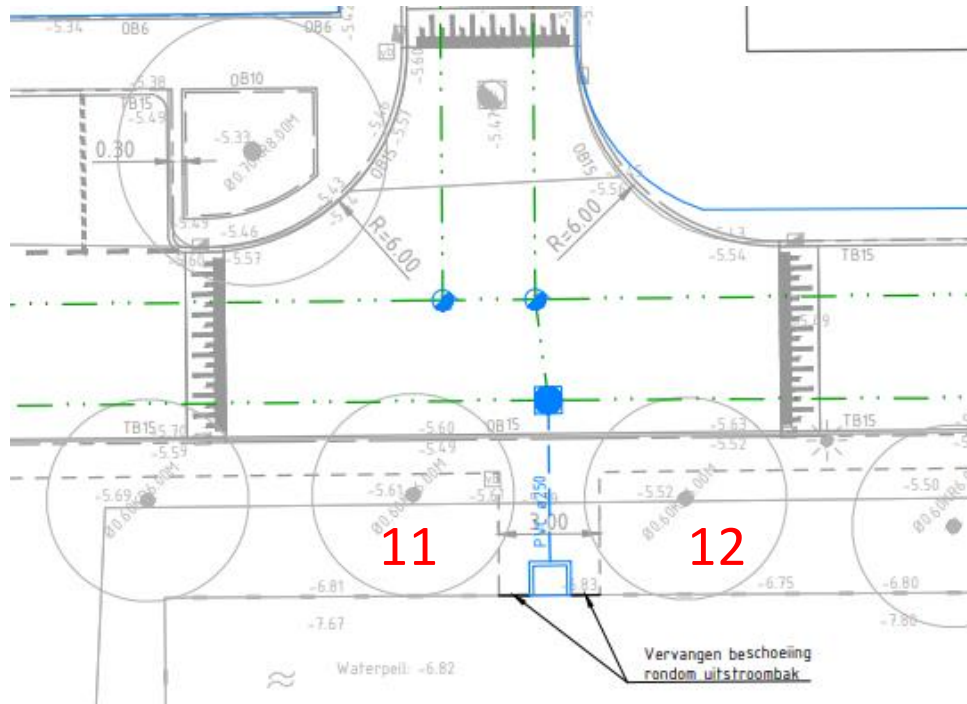
Afbeelding boven: in blauw de geplande plaatsing van de uitstroombak en vervanging van beschoeiing tussen bomen 11 en 12

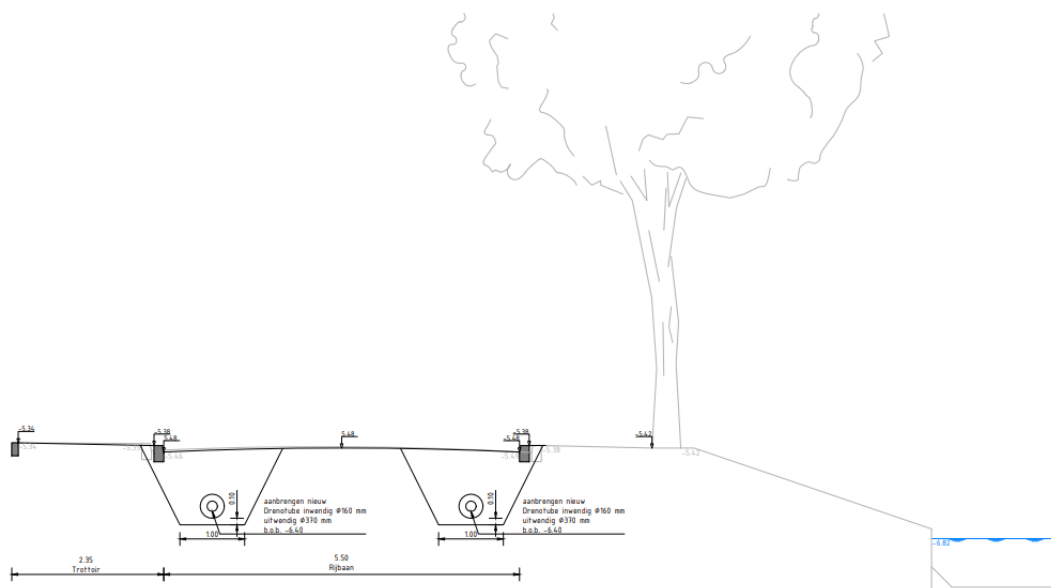
Afbeelding onder: aanbrengen van drainagebuizen in de rijbaan, deels binnen de kroonprojectie van de bomen

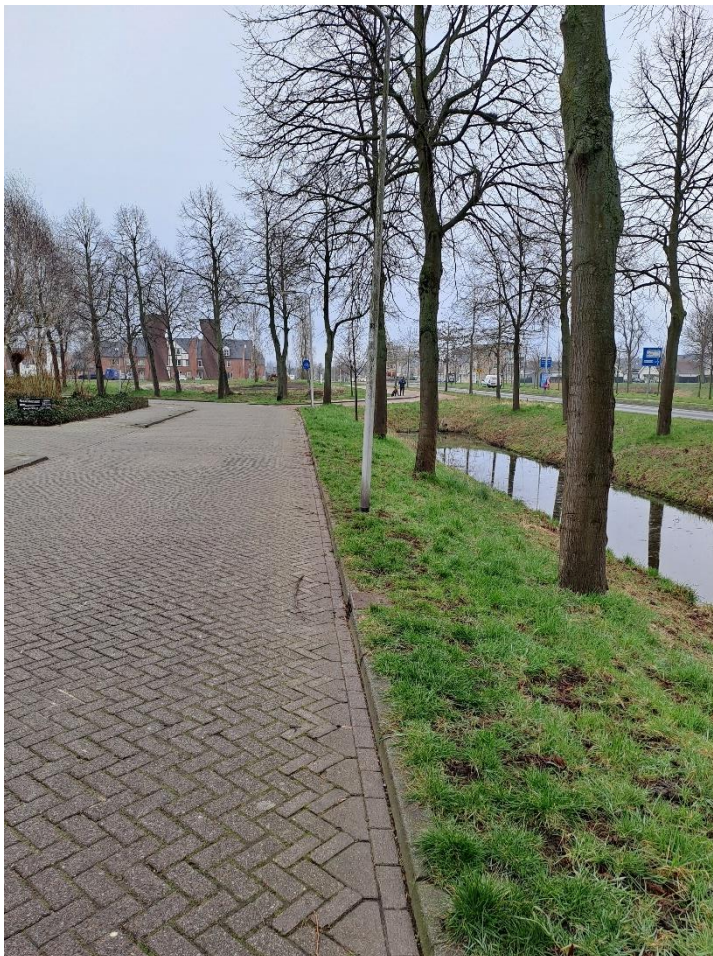
De lindes hebben kwalitatief een betere groeiplaats dan de elzen, omdat ze het gehele talud tot hun beschikking hebben om in te wortelen. De bomen staan 9 meter uit elkaar. De bodem ter plaatse bestaat uit voedzame grond die niet sterk verdicht is zodat de bomen hier goed kunnen ontwikkelen op een duurzame manier kunnen doorgroeien. Bij de lindes zijn geen opvallende kwaliteitsproblemen of risico's waargenomen.

*Lindes aan de Limaweg ter hoogte van de inrit naar de parkeerplaats*

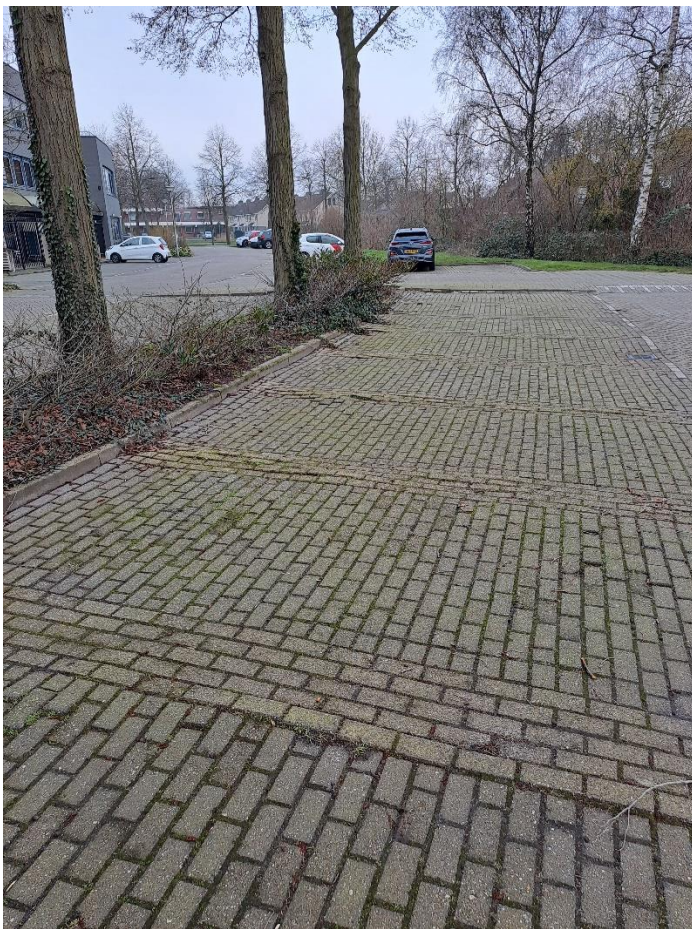
Knelpunten liggen hier vooral rond het verwijderen van de aanwezige klinkerverharding en opsluitbanden. De bomen wortelen oppervlakkig, waardoor de wortels gemakkelijk beschadigd kunnen raken bij het machinaal verwijderen van de bestrating. Ook het aanbrengen van de drainagebuizen kan zorgen voor wortelschade.

*Wortelopdruk in parkeervakken door oppervlakkige beworteling*

Bij het verwijderen van de bestrating in de huidige groeiplaats van de elzen is het belangrijk dat er zorgvuldig gewerkt wordt. De bestrating dient handmatig te worden verwijderd, omdat bij gebruik van machines het risico op wortelschade groot is. Als vervolgens wordt gekozen om het huidige cunet te vervangen voor (een kratconstructie en) bomenzand is het raadzaam om het aanwezige straatzand weg te zuigen met een zuigwagen. Hierbij gaat een minimale hoeveelheid haarwortels verloren maar blijven de grotere wortels intact zodat hergroei snel plaats kan vinden.

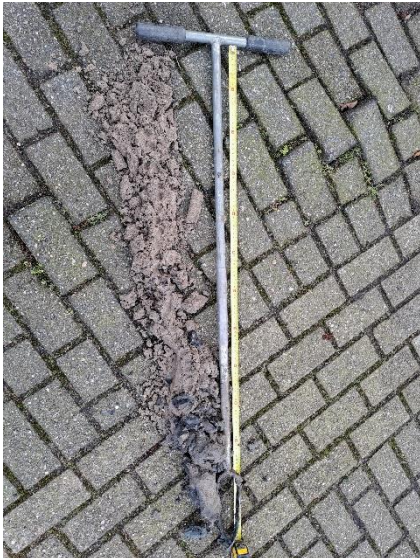
Boring 2: tussen boom 9 en 10 90 cm vanaf opsluitband in parkeervak.

Deze laag bestaat uit straatzand met in de bovenste 10 cm vlak onder de bestrating beworteling. Vanaf 30 cm is het profiel zeer nat.

Hier werd donkere klei aangetroffen, afgewisseld door zand, geen beworteling.

Grondwater op 90 cm diepte, grijsblauwe klei, geen beworteling aangetroffen.

*Foto: beeld van boring 2, bovenin met name zand, onderin klei*

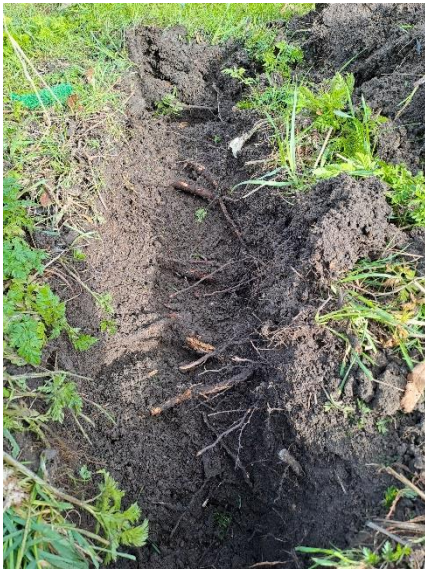
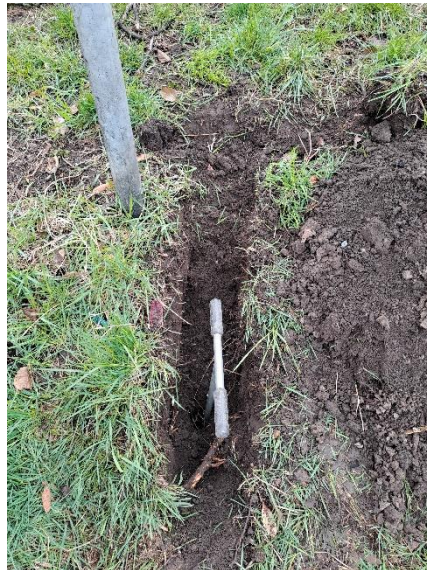
*Foto links: intensieve beworteling in proefsleuf 2.*

*Foto rechts: door intensiteit aan wortels is verder geboord om inzicht te krijgen in bodemopbouw*

Proefsleuf 2: 250 cm vanaf hart boom 15 aan de rand van de voorgenomen graafwerkzaamheden.

Voedingsrijke grond, zeer intensief doorworteld met wortels tot 3 cm dik.

Grijze klei, opnamewortels aangetroffen, grondwater niet aangetroffen.

De bodem in de groeiplaats van de lindes is van goede kwaliteit. Bij het aanvullen van grond van de werkputten is het advies om bomengrond toe te passen ter compensatie van wortelverlies.

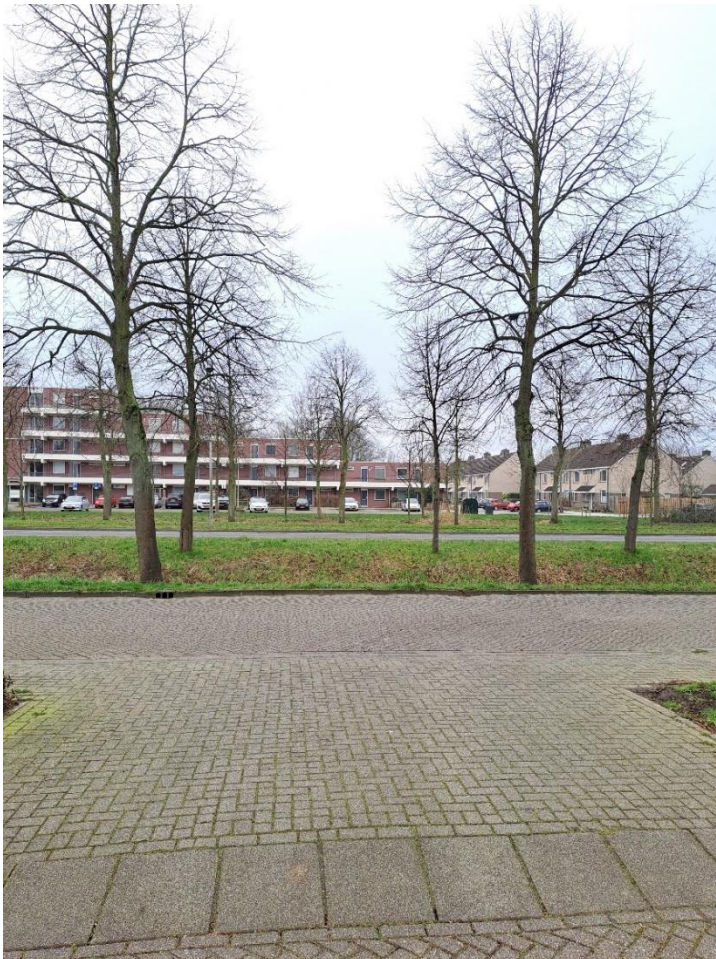
De groeiplaats van de lindes waartussen de uitstroombakken worden geplaatst wordt verkleind. Er gaat een deel van de wortels verloren.

*Beeld van de lindes waartussen uitstroombaan wordt gerealiseerd*
