## **BEHEERSPLAN LEGIONELLAPREVENTIE IN LEIDINGWATER (BRL 6010)**

Almere College  
Marinus Postlaan 1  
8264 PB Kampen

### **C-mark B.V.**

| Projectnummer | 1912156 |

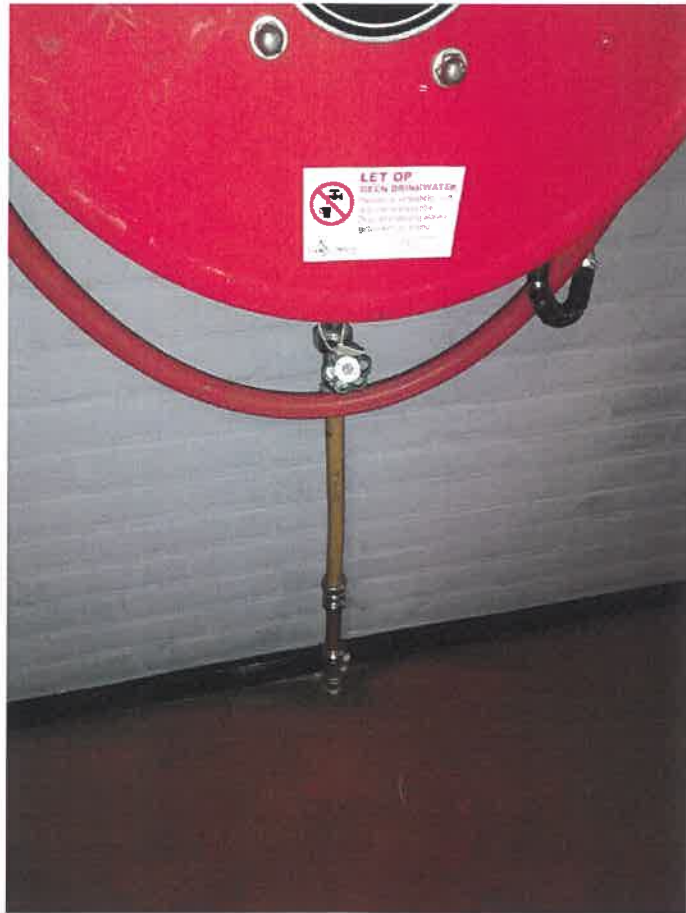
| Onderdeel/beschrijving | Foto |
|---|---|
| <b>2 - Brandslanghaspel</b><br>Etage: Begane grond<br>Ruimte: Kantine<br>Omschrijving:<br>EA direct onder haspel. Binnen 15 cm van aftak? Niet zichtbaar of keerklepcontrole is uitgevoerd. | |

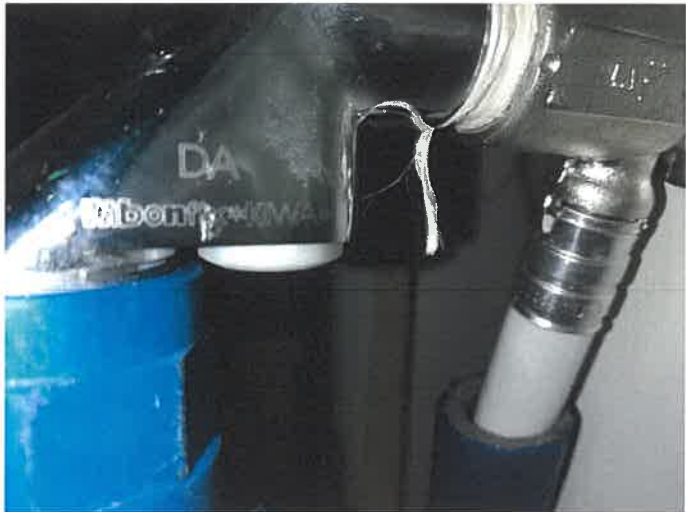
| Onderdeel/beschrijving | Foto |
|---|---|
| <b>4 - Slangwartelkraan vaatwasser, huishoud.</b><br>Etage: Begane grond<br>Ruimte: Keuken<br>Omschrijving:<br>Onder aanrecht | |

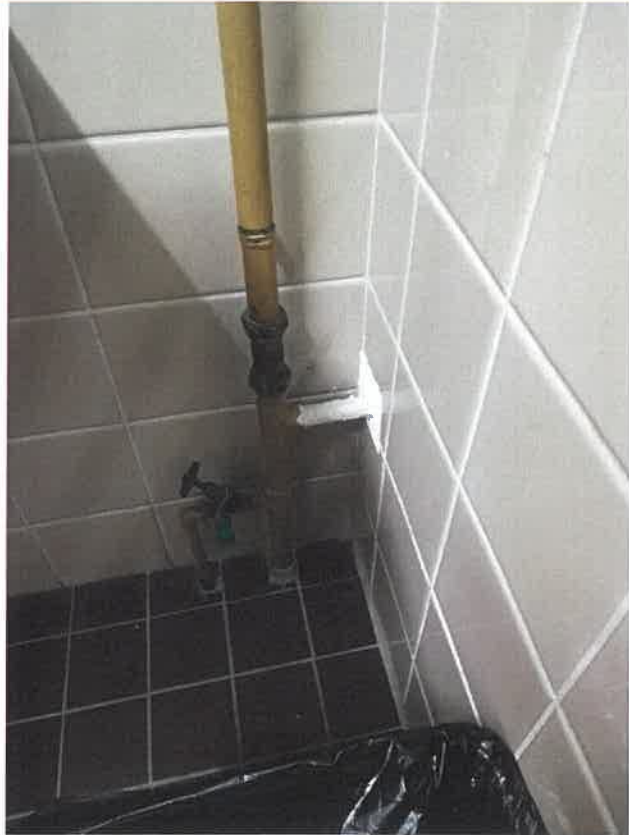
| Onderdeel/beschrijving | Foto |
|---|---|
| <p><b>22 - Collectieve brandslanghaspelleiding</b><br/> Etage: Begane grond<br/> Ruimte: Miva toilet<br/> Omschrijving:<br/> Ten behoeve van brandslanghaspel op 1e verdieping.</p> | |

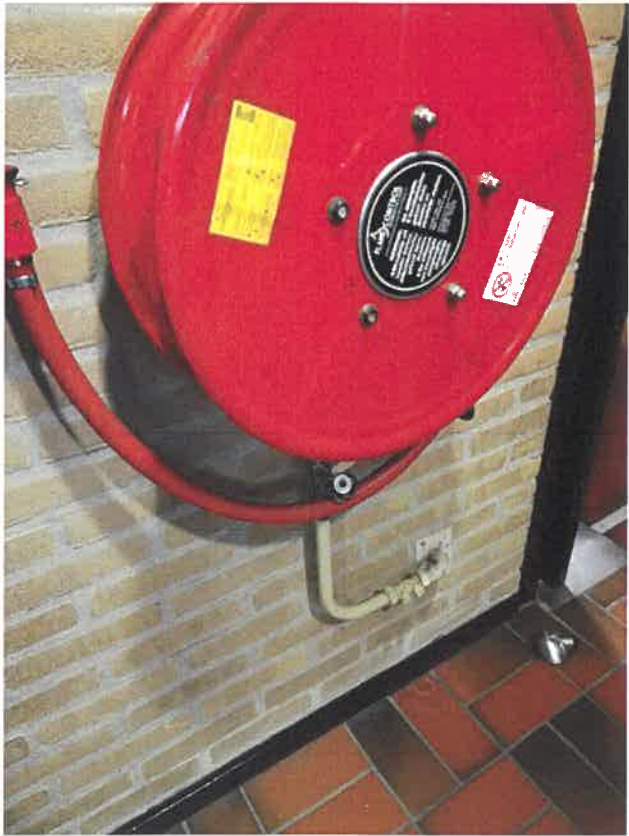
| Onderdeel/beschrijving | Foto |
|---|---|
| <p><b>23 - Brandslanghaspel</b><br/> Etage: Begane grond<br/> Ruimte: Hal bij miva toilet<br/> Omschrijving:<br/> EA binnen 15 cm van aftak</p> <p><i>h</i></p> | |

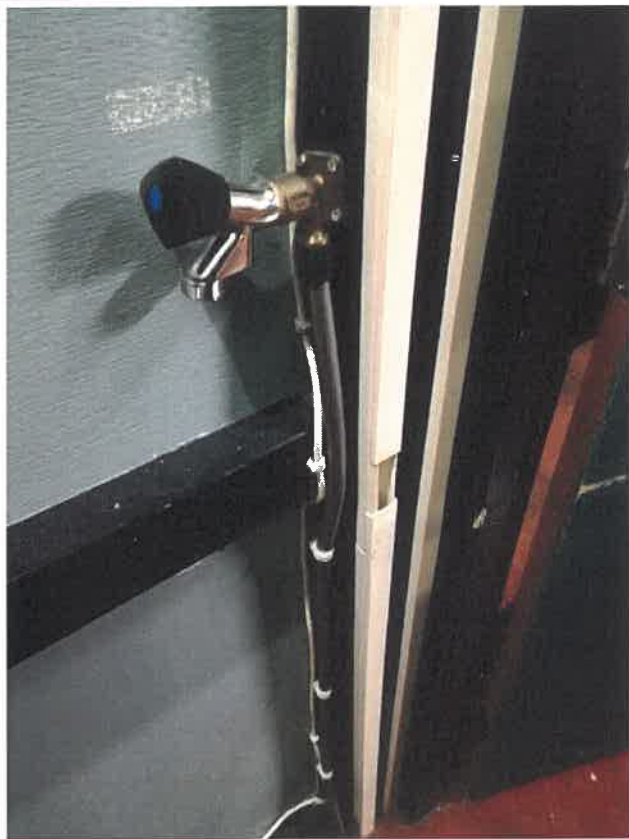
| Onderdeel/beschrijving | Foto |
|---|---|
| <p><b>24 - Slangwartelkraan</b><br/> Etage: Begane grond<br/> Ruimte: Berging onder trap<br/> Omschrijving:<br/> Niets aangesloten</p> | |

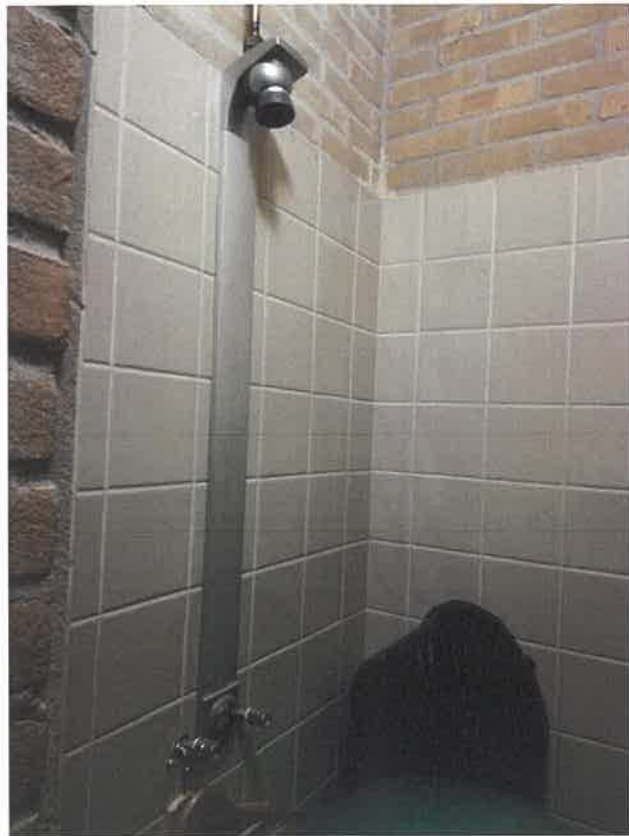
| Onderdeel/beschrijving | Foto |
|---|---|
| <p><b>49 - Wanddouche leidinginhoud &lt; 1 liter</b><br/> Etage: Begane grond<br/> Ruimte: Docenten L.O.<br/> Omschrijving:<br/> Afgedopt. Vervolg onderzoek of deze douche/leiding nog op waterdruk staat. Deze douche wordt niet gebruikt. Verwijderen en de aanvoerleidingen tot aan T-stuk verwijderen en glad afwerken. Of beheer gaan uitvoeren.</p> <p><i>h</i></p> | |

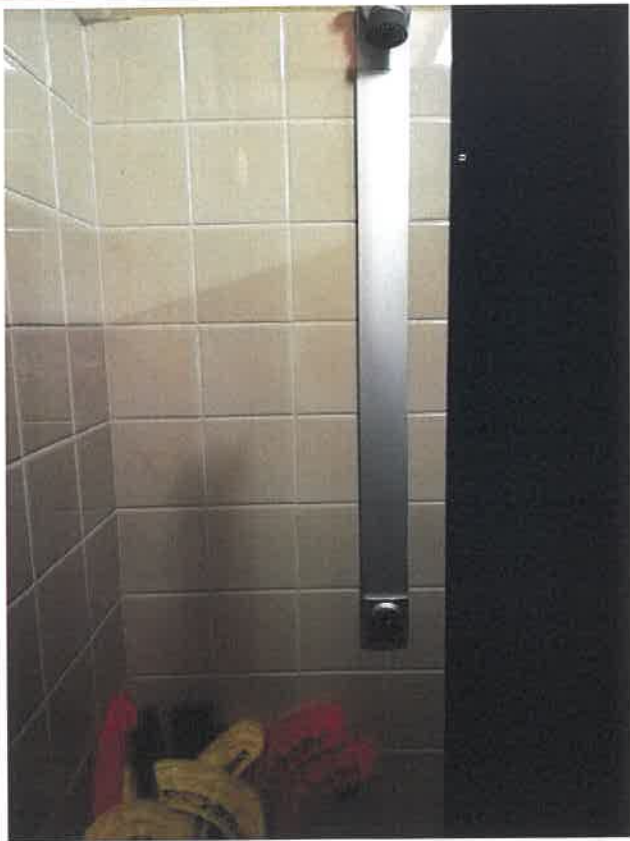
| Onderdeel/beschrijving | Foto |
|---|---|
| <p><b>69 - Wanddouche leidinginhoud &lt; 1 liter</b><br/> Etage: Begane grond<br/> Ruimte: Kleedkamer 2 links<br/> Omschrijving:<br/> Wordt gebruikt als opslag. Verwijderen en leidingen tot aan T-stuk verwijderen en glad afwerken. Of zorgen dat de douche weer gebruikt kan worden en/of beheer uitgevoerd kan worden.</p> | |

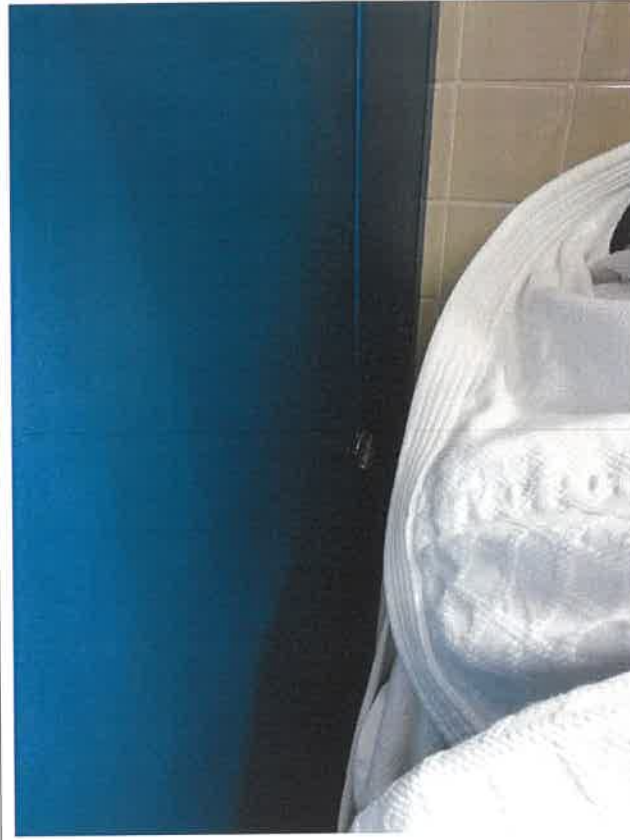
| Onderdeel/beschrijving | Foto |
|---|---|
| <p><b>77 - Wanddouche leidinginhoud &lt; 1 liter</b><br/> Etage: Begane grond<br/> Ruimte: Kleedkamer 2 rechts<br/> Omschrijving:<br/> Op slot met hangslot, berging. Wordt gebruikt als opslag. Verwijderen en leidingen tot aan T-stuk verwijderen en glad afwerken. Of zorgen dat de douche weer gebruikt kan worden en/of beheer uitgevoerd kan worden.</p> | |

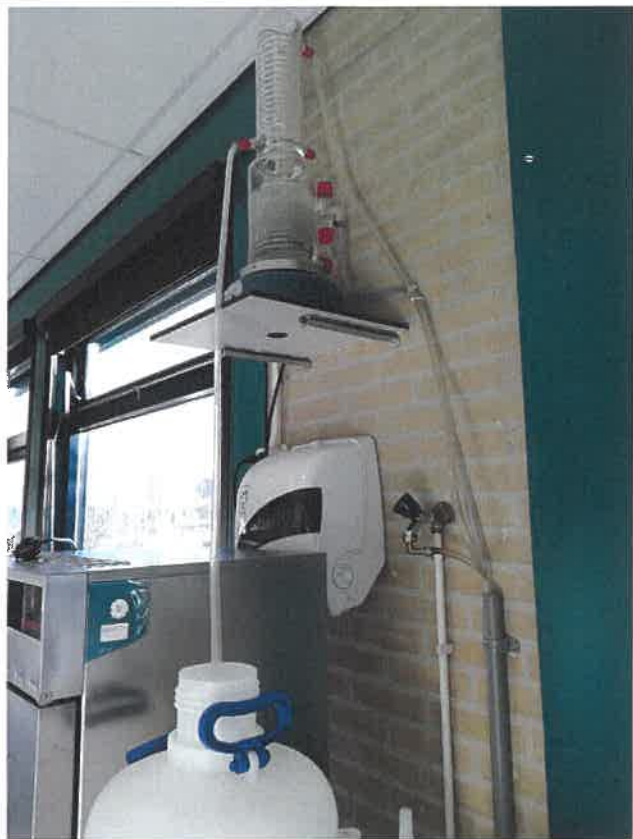
| Onderdeel/beschrijving | Foto |
|---|---|
| <p><b>115 - Slangwartelkraan</b><br/> Etage: 2e verdieping<br/> Ruimte: Kabinet<br/> Omschrijving:<br/> Aangesloten op installatie, andere vloeistof klasse. Tevens zijn de leidingen achter radiator geplaatst</p> | |

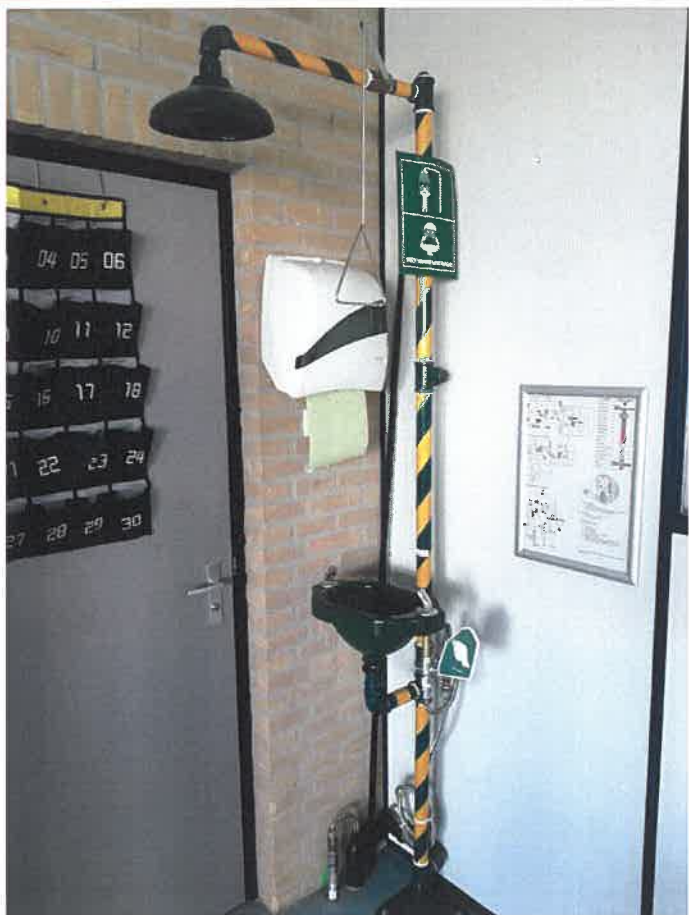
| Onderdeel/beschrijving | Foto |
|---|---|
| <b>128 - Nooddouche</b><br>Etage: 2e verdieping<br>Ruimte: 215, Lokaal 215<br>Omschrijving:<br>Met oogdouche, achter centrale beveiliging 1e verdieping | |
