**Rapportage Asbestinventarisatie
een gedeelte van het bouwwerk of een gedeelte van het object
kantoorpand
Burgemeester Martenssingel 15 te Gouda**

Opdrachtgever : Gemeente Gouda
LAVS-asbest : 1922673
LAVS activeringscode : abd0fcaa-e103-42b9-bb23-f22e19fb934c
Projectnummer : 88442
Rapportnummer : R-1714117112
Versie : 1.0 d.d. 22 januari 2024
Vervaldatum : 22 januari 2027

Bouwwerk / bouw- of constructiedeel : kantoorpand
 Adres : Burgemeester Martenssingel 15
 Postcode / plaats : 2806CL Gouda

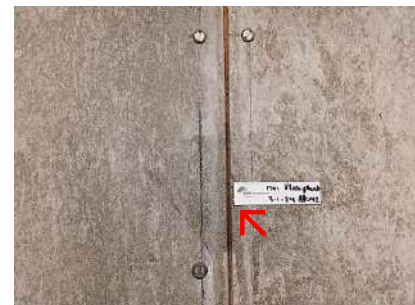
foto: plaat - Liftmachinekamer

toepassing 1: plaat	toepassing ID: 46600
---------------------	----------------------

locatienummer	locatie	inschatting van de waargenomen hoeveelheid
1.1	Dakopbouw - Liftmachinekamer	6 * 2.5 m ²

bevestigingsmethode	geschroefd
binding	hechtgebonden
beschadiging	licht beschadigd
verwerking	niet verweerd
bereikbaarheid	matig

verwijderingsmethodiek	containment
risicoklasse	2a SMA-rt 2.4
opmerking sanering	geen

monsternummer	certificaatnummer	analysemethode	analyseresultaat
MM01	A00130273.1 A00130273.1 A00130273.1	PLM	Chrysotiel: 10-15% Amosiet: 0,1-2% Crocidoliet: 2-5%

De toepassing betreft vlakke plaat tegen de wanden van de liftmachinekamer, 1 plaat is gescheurd, echter betreft dit een historische beschadiging. Er zijn geen restanten aangetroffen. De beplating is door DIA middels asbeststickers gemarkeerd.

Laag risico, saneren of verwijderen voorafgaand aan renovatie, revisie, sloop of bij leegstand (mutatie). Bij het behoud van de toepassing wordt het opstellen van een beheersplan aanbevolen.

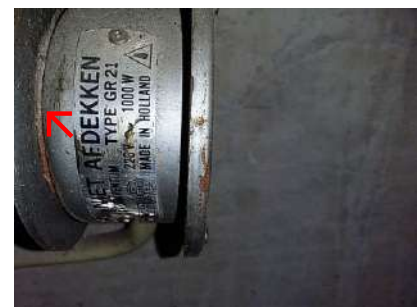
foto: pakking - Liftmachinekamer

toepassing 3: pakking	toepassing ID: 46603
-----------------------	----------------------

locatienummer	locatie	inschatting van de waargenomen hoeveelheid
3.1	Dakopbouw - Liftmachinekamer	1 stuks

bevestigingsmethode	geklemd
binding	niet hechtgebonden
beschadiging	niet beschadigd
verwerking	niet verweerd
bereikbaarheid	goed

verwijderingsmethodiek	direct verpakken
risicoklasse	1 SMA-rt 2.4
opmerking sanering	geen

waarnemingnummer	methode	onderbouwing	resultaat
01	Document	Analysecertificaat: MO-JEB-0867, analyseresultaat: 15-30% CHR, niet hechtgebonden. Bron: bronnenboek.	asbesthoudend

De toepassing betreft de pakking in de spiraalkachel. Merk Inventum, type GR 21, bouwjaar onbekend.

Laag risico, saneren of verwijderen voorafgaand aan renovatie, revisie, sloop of bij leegstand (mutatie). Bij het behoud van de toepassing wordt het opstellen van een beheersplan aanbevolen.

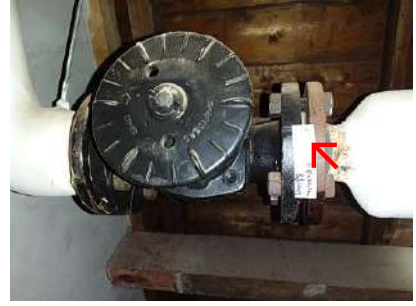
foto: pakking - Zolder

toepassing 4: pakking	toepassing ID: 46610
-----------------------	----------------------

locatienummer	locatie	inschatting van de waargenomen hoeveelheid
4.1	3e verdieping - Zolder	8 stuks

bevestigingsmethode	geklemd
binding	niet hechtgebonden
beschadiging	niet beschadigd
verwering	niet verweerd
bereikbaarheid	matig

verwijderingsmethodiek	verwijderen inclusief flens	Protocol battery spray
risicoklasse	1 SMA-rt 2.4	1 SMA-rt 2.4
opmerking sanering	geen

monsternummer	certificaatnummer	analysemethode	analyseresultaat
MM04	A00130273.1	PLM	Chrysotiel: 30-60%
MM05	A00130273.1	PLM	Chrysotiel: 30-60%
MM06	A00130273.1	PLM	Chrysotiel: 30-60%

De toepassing betreft de pakkingen tussen de flessen van de afsluiters. De pakkingen zijn door DIA middels asbeststickers gemarkeerd.

Laag risico, saneren of verwijderen voorafgaand aan renovatie, revisie, sloop of bij leegstand (mutatie). Bij het behoud van de toepassing wordt het opstellen van een beheersplan aanbevolen.

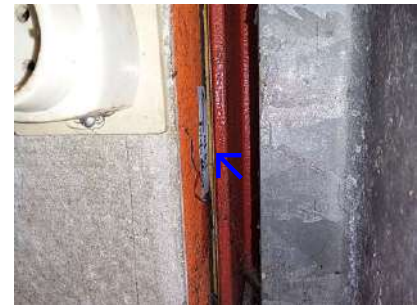
foto: afdichting - Liftmachinekamer

toepassing 2: afdichting	toepassing ID: 46602
--------------------------	----------------------

monsternummer	certificaatnummer	analysemethode	analyseresultaat
MM02	A00130273.1	PLM	asbest: < 0,1% (geen)
MM03	A00130273.1	PLM	asbest: < 0,1% (geen)

De toepassing betreft kit tussen houtwerk in de liftmachinekamer.

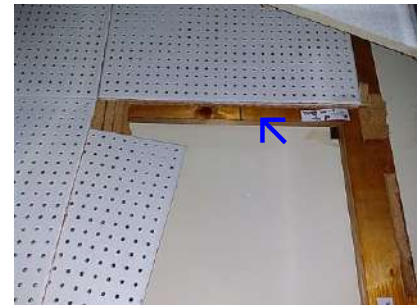
foto: lijmlaag - Trappenhuis

toepassing 5: lijmlaag	toepassing ID: 46615
------------------------	----------------------

monsternummer	certificaatnummer	analysemethode	analyseresultaat
MM07	A00130273.1	PLM	asbest: < 0,1% (geen)
MM08	A00130273.1	PLM	asbest: < 0,1% (geen)

De toepassing betreft de lijmlaag van de akoestische tegels boven het systeemplafond in het trappenhuis. De tegels en resten daarvan zijn op meerdere locaties aangetroffen. Enkel monsternamelocaties zijn ingetekend en meegenomen in de totalen.

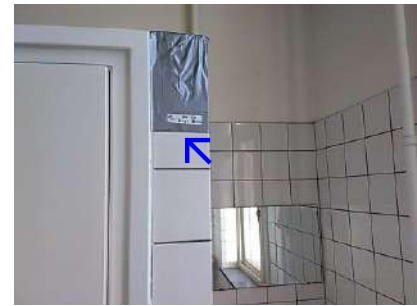
foto: lijmlaag - toilet

toepassing 7: lijmlaag	toepassing ID: 46789
------------------------	----------------------

monsternummer	certificaatnummer	analysemethode	analyseresultaat
MM10	A00130585.1	PLM	asbest: < 0,1% (geen)
MM11	A00130585.1	PLM	asbest: < 0,1% (geen)

De toepassing betreft de lijmlaag achter de wandtegels in de beide toiletgroepen op de tweede etage. De vloertegels zijn in cement gezet, derhalve niet asbestverdacht.

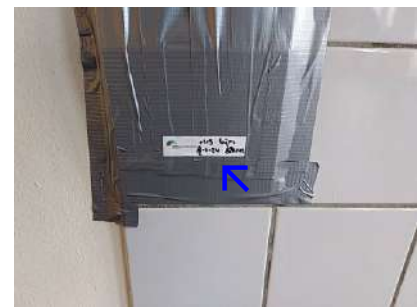
foto: lijmlaag - Lokaal 25a

toepassing 8: lijmlaag	toepassing ID: 46790
------------------------	----------------------

monsternummer	certificaatnummer	analysemethode	analyseresultaat
MM12	A00130585.1	PLM	asbest: < 0,1% (geen)
MM13	A00130585.1	PLM	asbest: < 0,1% (geen)

De toepassing betreft de lijmlaag achter de wandtegels van de pantry in lokaal 25a. Vloertegels zijn in cement gezet, derhalve niet asbestverdacht.

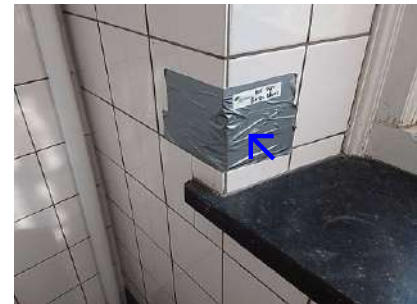
foto: lijmlaag - toilet

toepassing 9: lijmlaag	toepassing ID: 46791
------------------------	----------------------

monsternummer	certificaatnummer	analysemethode	analyseresultaat
MM14	A00130585.1	PLM	asbest: < 0,1% (geen)
MM15	A00130585.1	PLM	asbest: < 0,1% (geen)

De toepassing betreft de lijmlaag achter de wandtegels in de toiletgroep, de tegels zijn over het oude tegelwerk aangebracht.

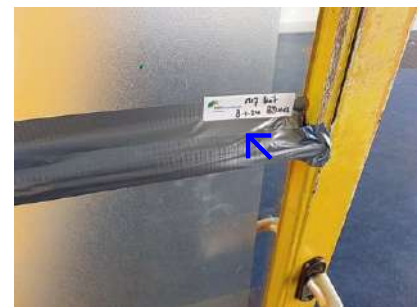
foto: afdichting - Lokaal 25a

toepassing 10: afdichting	toepassing ID: 46792
---------------------------	----------------------

monsternummer	certificaatnummer	analysemethode	analyseresultaat
MM16	A00130585.1	PLM	asbest: < 0,1% (geen)
MM17	A00130585.1	PLM	asbest: < 0,1% (geen)

De toepassing betreft beglazingskit in het stalen tussenkozijn.

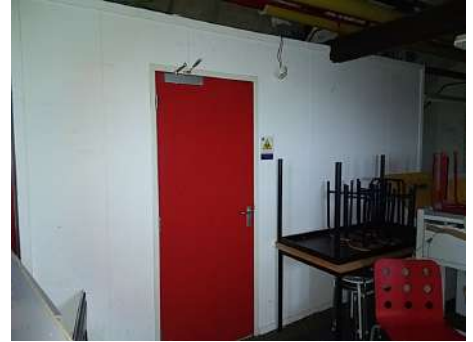
Niet toegankelijke ruimte i.v.m. zendmast, valt buiten scope onderzoek.

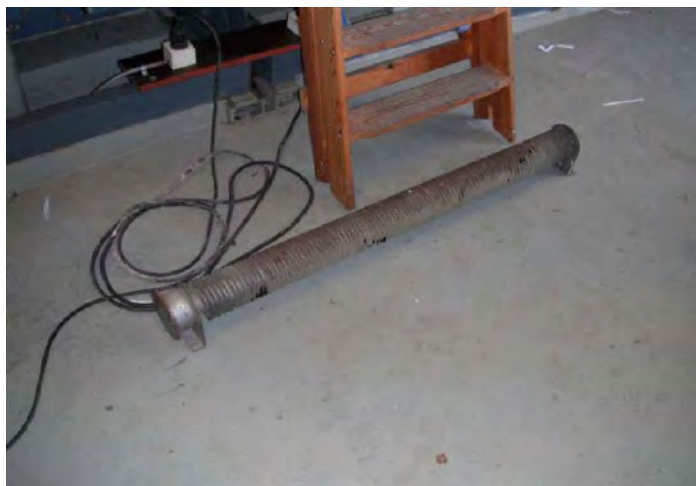
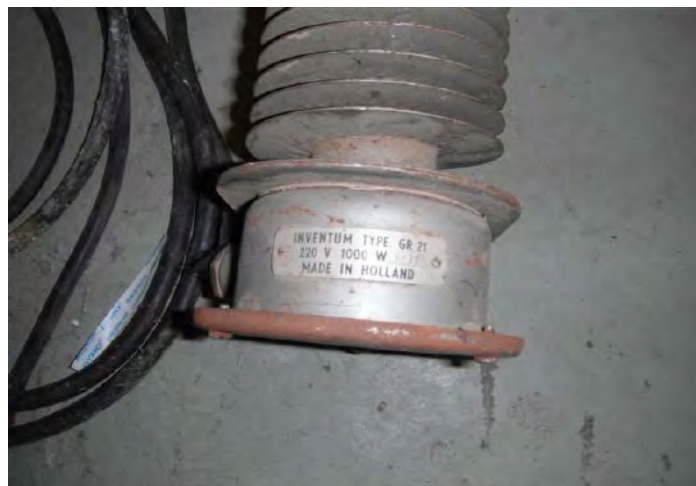
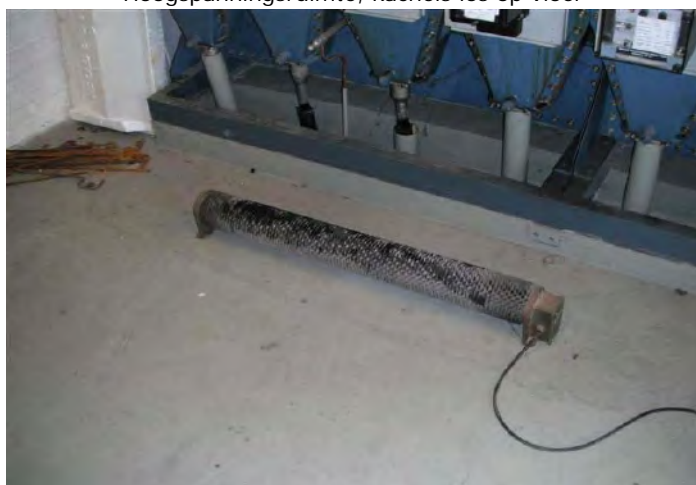
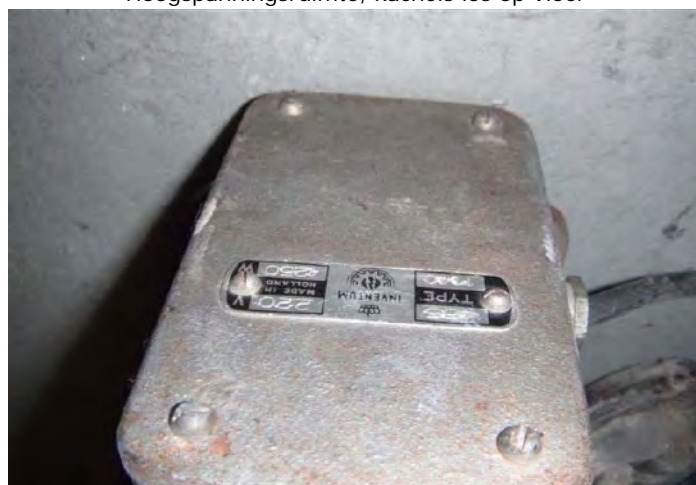
Hoogspanningsruimte, kachels los op vloer
