# ISK Gouda

Inspectie Brandveiligheid

Onderwerp: Inspectie Brandveiligheid

Rapportnummer: 23090-RA002\_v1.0

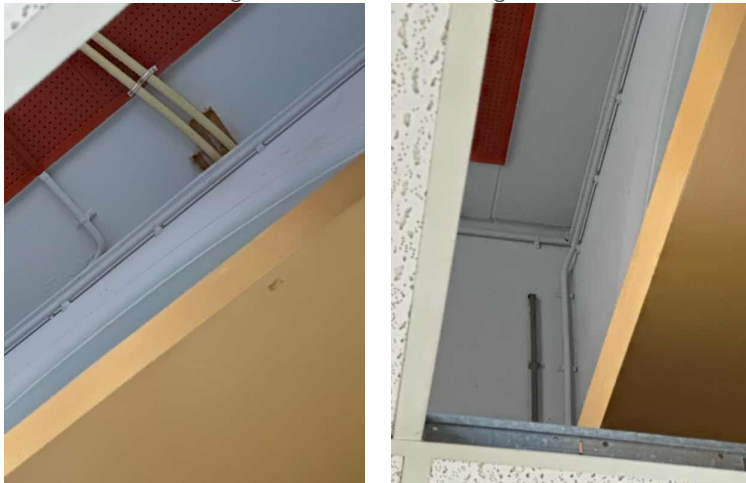
11 02-02-2024

Meerdere doorvoeringen niet brandwerend afgewerkt.

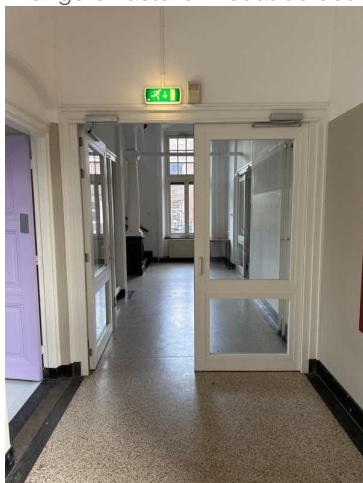
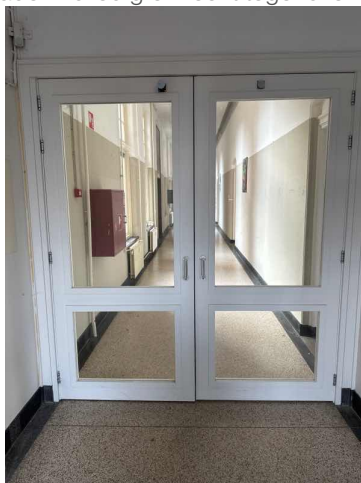
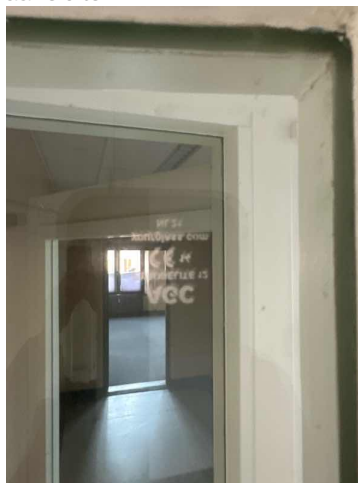
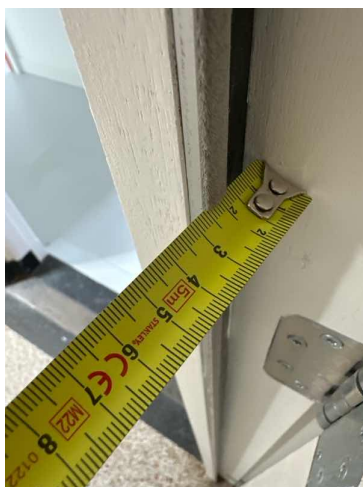
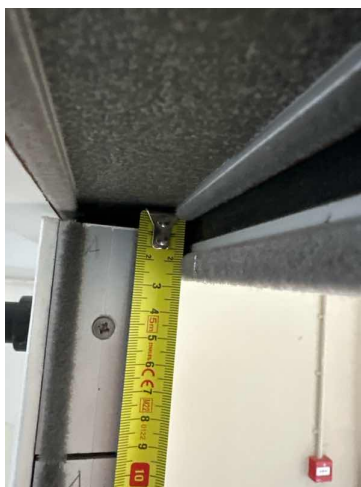
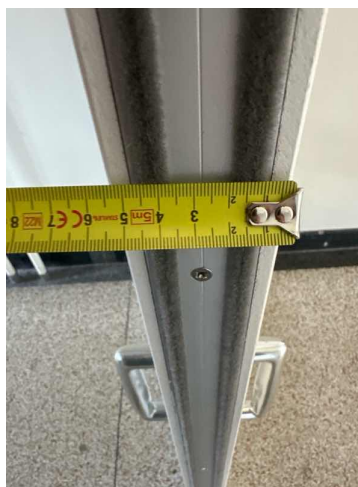
8 02-02-2024

Geconstateerd is dat de deurbladen tijdens het sluiten niet volledig en in lijn met elkaar dichtvallen.

Afwijking

- Bij een aantal deuren dienen de drangers te worden hersteld;
- Alle drangers dienen te worden nagesteld, zodanig dat de deurbladen bij loslaten vanuit geopende stand volledig sluiten en in één lijn liggen.

Drangers nastellen zodat de deurbladen volledig en recht tegenover elkaar sluiten.

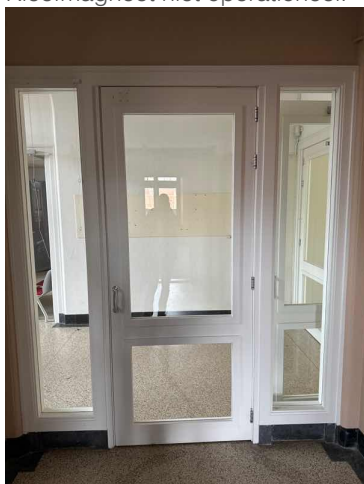
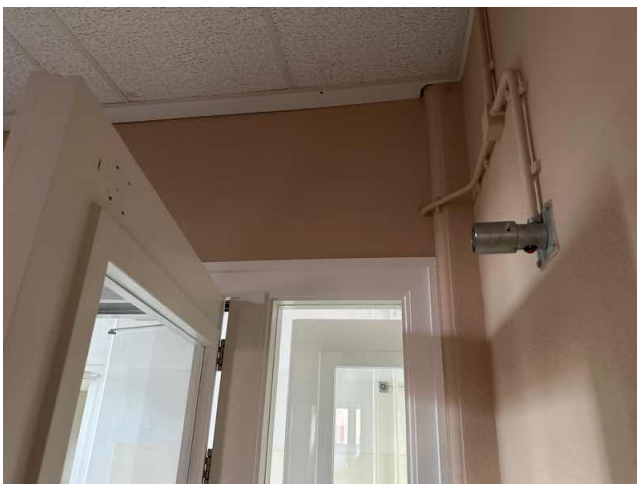
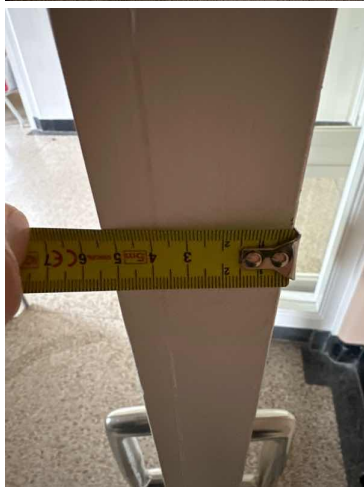
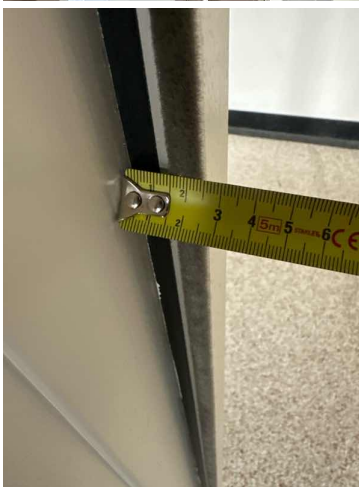
9 02-02-2024

Bij een aantal deuren is zowel de dranger als de kleefmagneet onklaar gemaakt.

Enkele brandwerende deurconstructie

Dranger ontbreekt

Kleefmagneet niet operationeel.

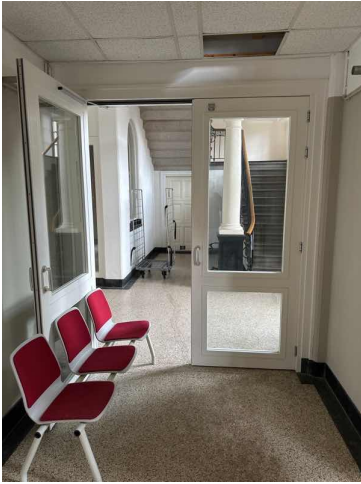
10 + 02-02-2024

Zie inspectiepunt 8

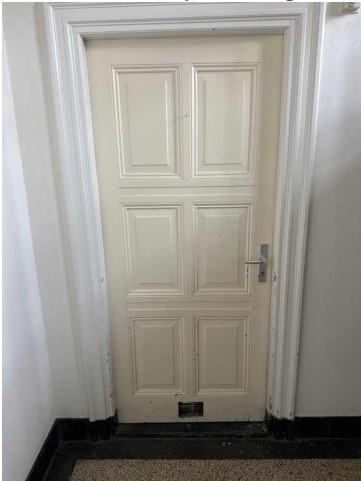
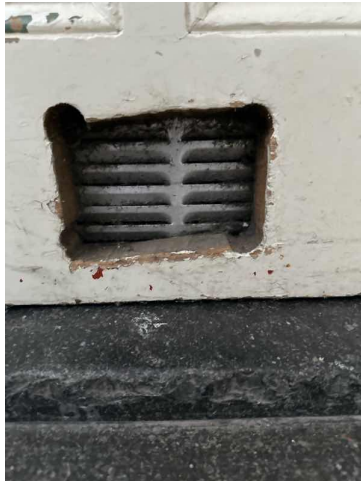
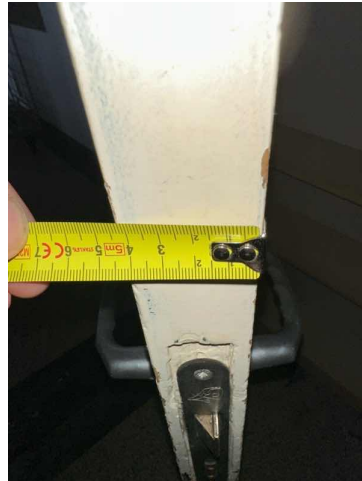
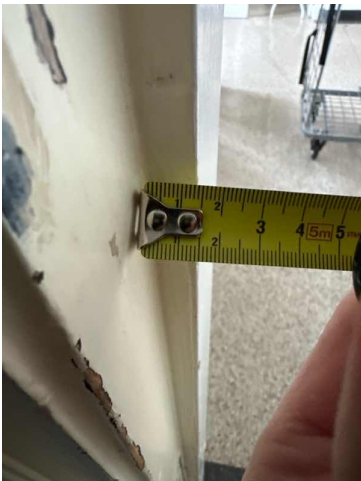
19 + 02-02-2024

Enkele deurconstructie voldoet niet aan 60 minuten brandwerendheid.

Deurblad en kozijn vervangen.

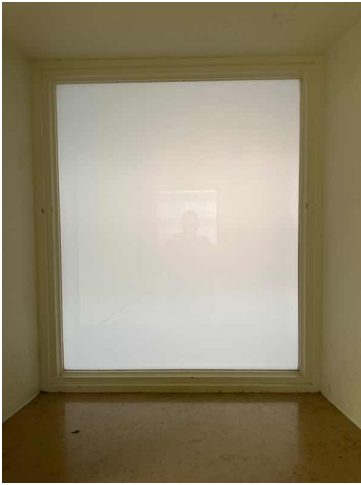
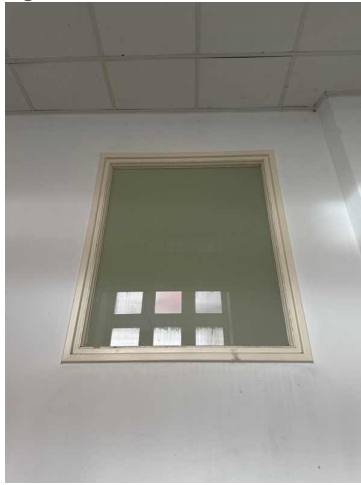
2 02-02-2024

Niet herleidbaar of hier brandwerend glas in zit.

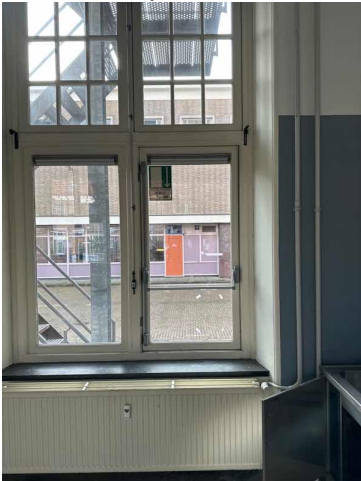
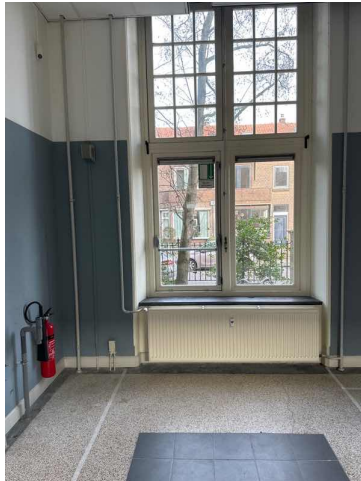
17 02-02-2024

Een raam is niet toegestaan als vluchtroute.

Stickertjes verwijderen.

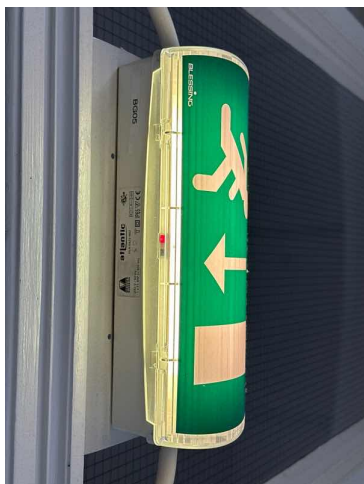
Verlichte vluchtrouteaanduiding staat in storing.

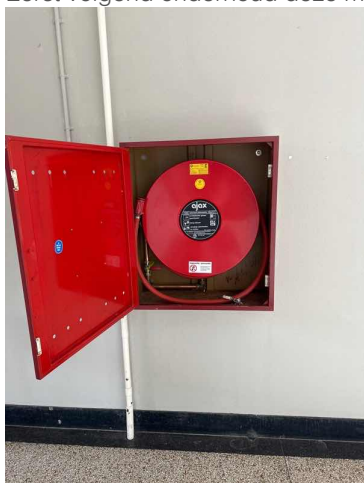
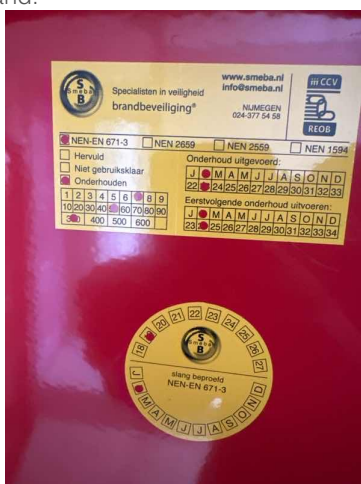
Brandslang onderhouden in februari 2023.  
Eerst volgend onderhoud deze maand.

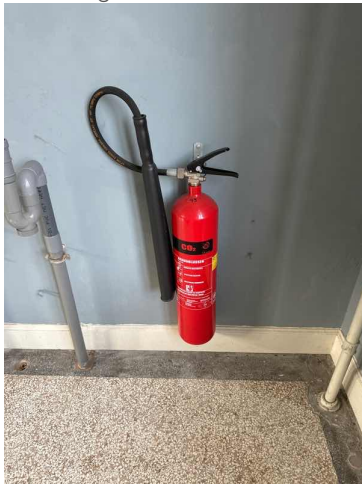
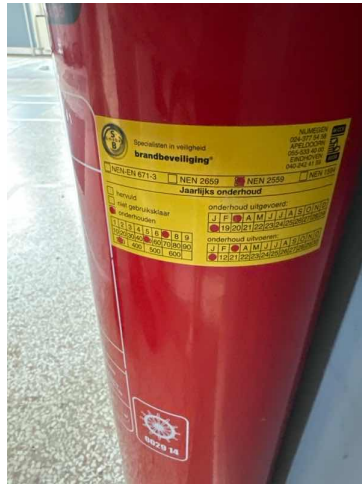
20 02-02-2024

Brandblusser onderhouden in februari 2023.  
Eerst volgend onderhoud deze maand.

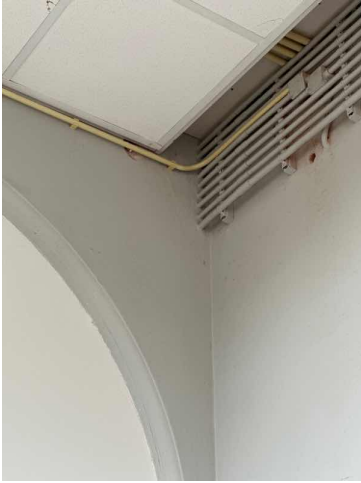
21 02-02-2024

Meerdere doorvoeringen niet brandwerend afgewerkt.

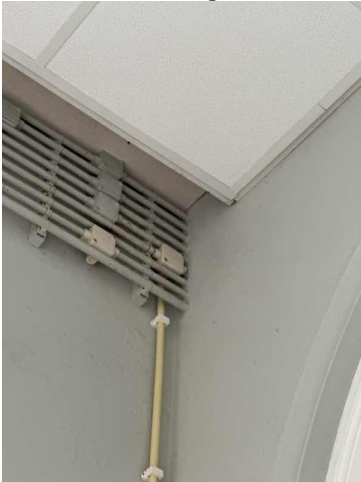
24 02-02-2024

Diverse doorvoeringen niet brandwerend afgewerkt.

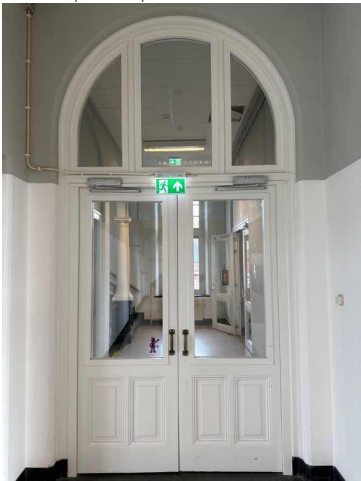
23 02-02-2024

Zie inspectiepunt 8

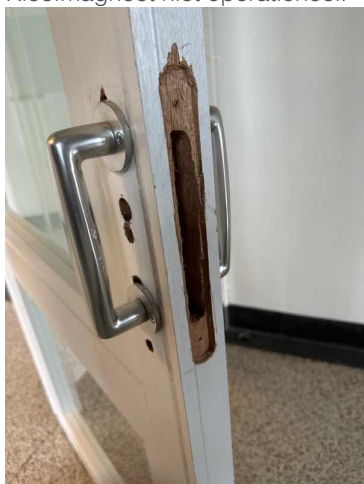
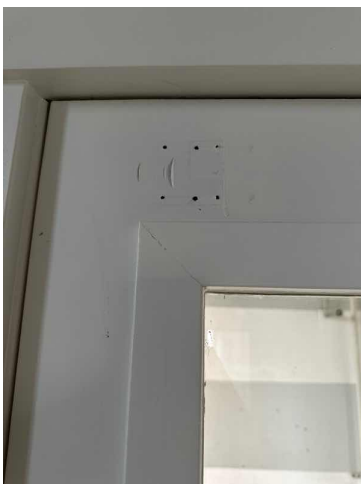
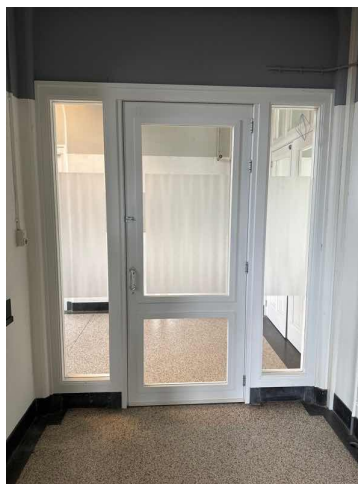
25 + 02-02-2024

Enkele brandwerende deurconstructie

Dagschoot ontbreekt.

Kleefmagneet niet operationeel.

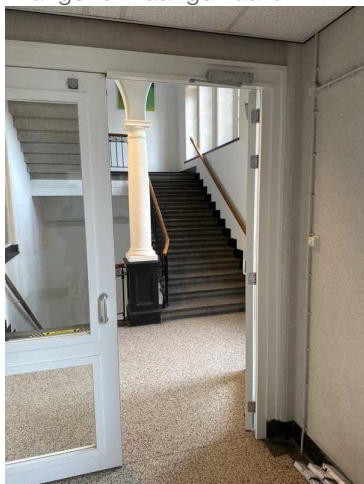
27 + 02-02-2024

Zie inspectie 8

Dranger onklaar gemaakt.

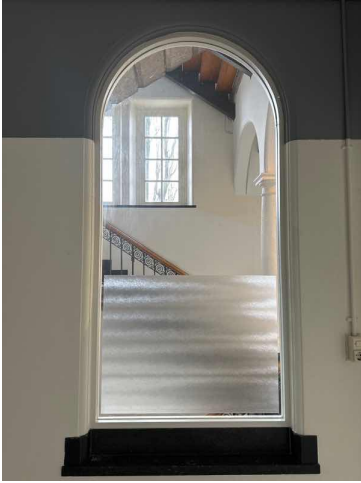
26 + 02-02-2024

Markering brandwerende beglazing ontbreekt.

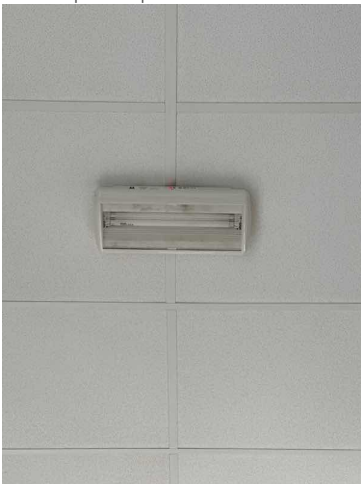
22 + 02-02-2024

Zie inspectiepunt 16

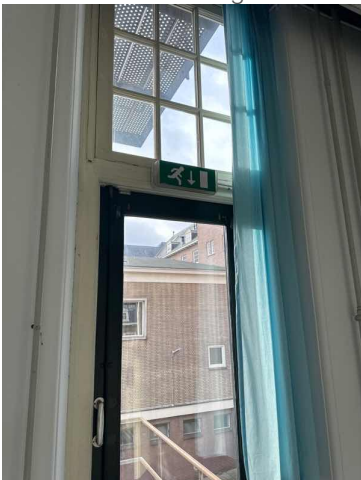
29 + 02-02-2024

Vluchtrouteaanduiding is defect

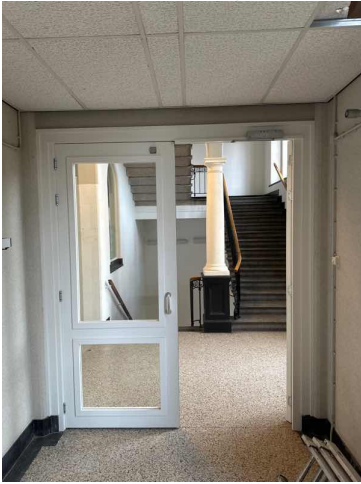
30 02-02-2024

Vluchtrouteaanduiding ontbreekt

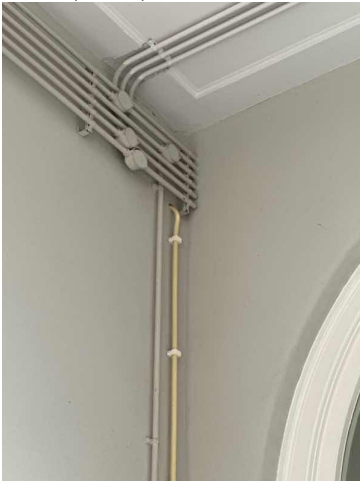
33 + 02-02-2024

Zie inspectiepunt 7.

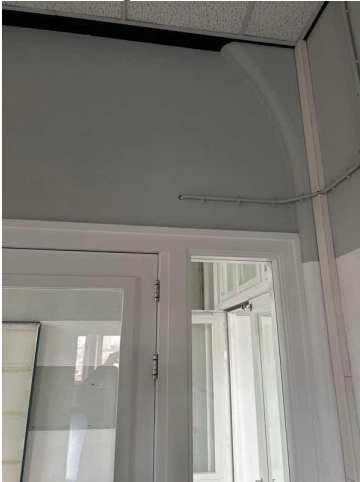
35 + 02-02-2024

Doorvoering niet brandwerend afgewerkt.

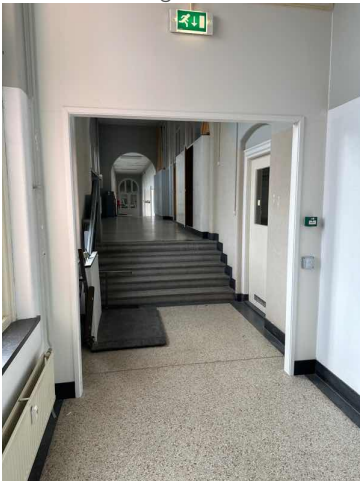
32 + 02-02-2024

Brandscheiding ontbreekt.

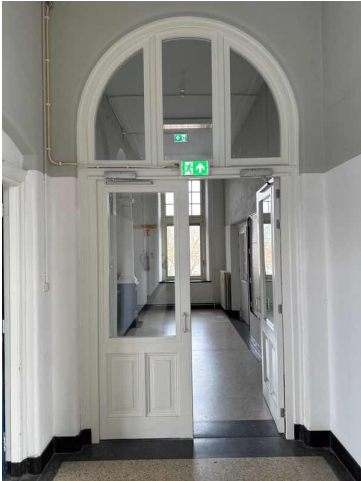
34 + 02-02-2024

Zie inspectiepunt 8.

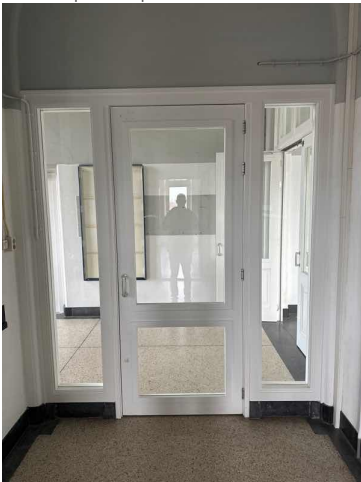
36 + 02-02-2024

Zie inspectiepunt 9.

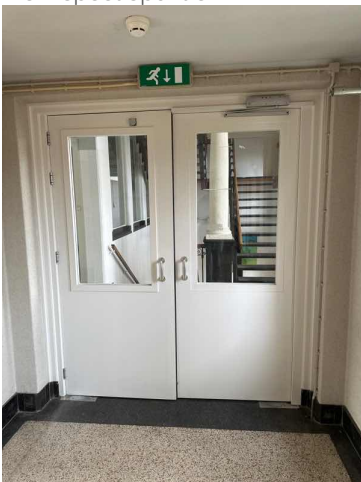
37 + 02-02-2024

Zie inspectiepunt 8

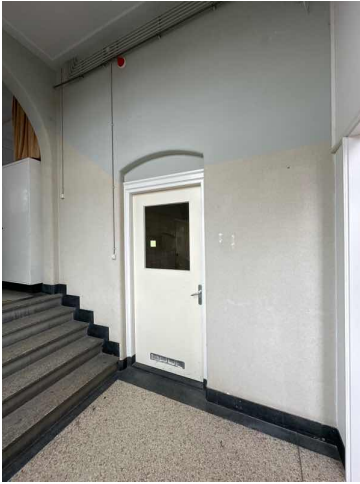
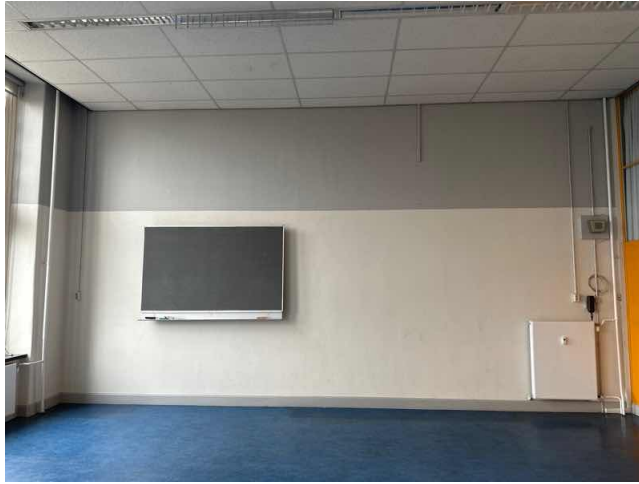
48 + 02-02-2024

Op de 2<sup>e</sup> verdieping bevindt zich, tussen brandcompartiment BC02 en BC03, een extra trap naar zolder. Deze trap is niet brandwerend afgescheiden waardoor er een open verbinding ontstaat tussen beide brandcompartimenten.

Verbinding tussen bc 2 en bc 3

Om een weerstand tegen branddoorslag en brandoverslag (WBDBO) van 60 minuten, tussen brandcompartiment BC02 en BC03 te halen, zal de huidige brandscheiding moeten worden verlegd. Geadviseerd wordt om de brandscheiding op de tweede verdieping te verleggen en daarmee de toiletgroep en de open trap bij brandcompartiment BC03 te betrekken. Hiervoor dient de toegangsdeur inclusief kozijn vanaf de gang 60 minuten brandwerend te worden uitgevoerd. Ter verduidelijking is een schets van de aanvullende brandscheiding als bijlage (bijlage III) toegevoegd.

Het wijzigingen van een brandcompartiment is vergunningsplichtig. Voor deze wijziging zal een omgevingsvergunning 'activiteit bouwen' moeten worden aangevraagd.

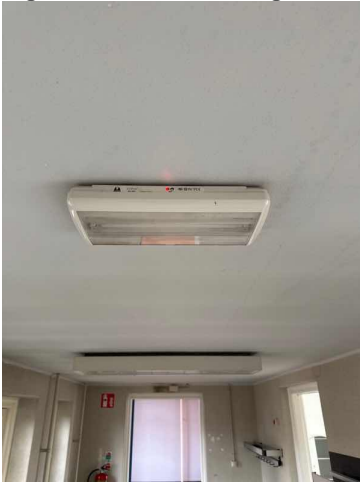
39 + 02-02-2024

Algemene noodverlichting is defect

De defecte noodverlichtingsarmaturen dienen te worden hersteld. De noodverlichting dient jaarlijks te worden onderhouden en er dient een onderhoudsrapportage van het uitgevoerde onderhoud op de locatie aanwezig te zijn.

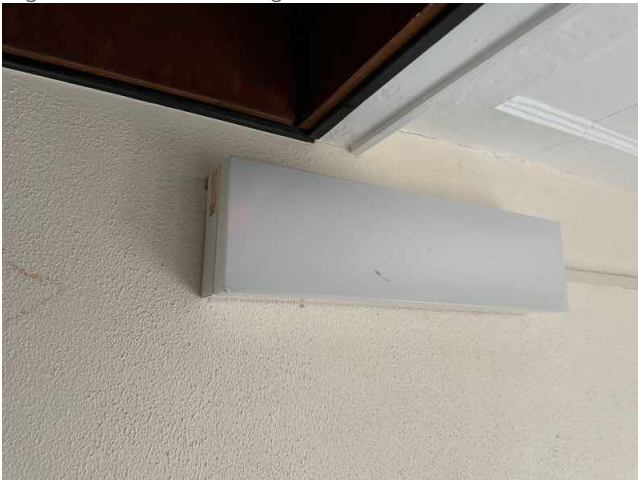
42 + 02-02-2024

Algemene noodverlichting is defect

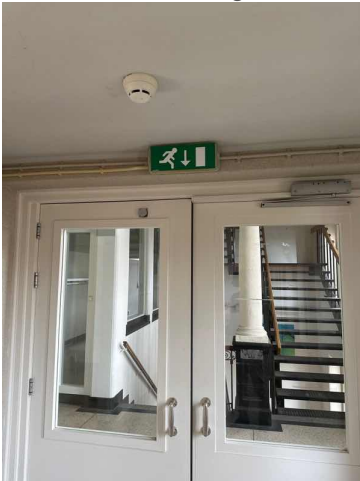
38 02-02-2024

Vluchtrouteaanduiding defect

De defecte vluchtrouteaanduidingen dienen te worden hersteld. De vluchtwegaanduidingen dienen te voldoen aan NEN-EN-ISO 7010 en aan de zichtbaarheidseisen conform de NEN-EN 1838. De verlichte vluchtrouteaanduiding dient jaarlijks te worden onderhouden en er dient een onderhoudsrapportage van het uitgevoerde onderhoud op de locatie aanwezig te zijn.

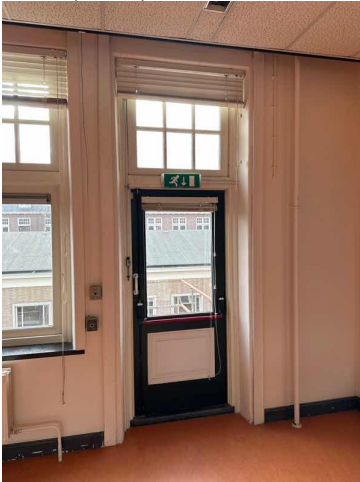
40 02-02-2024

Zie inspectiepunt 38

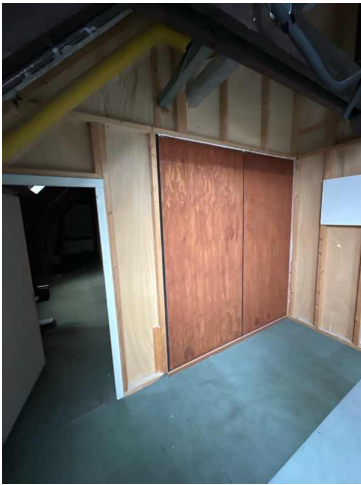
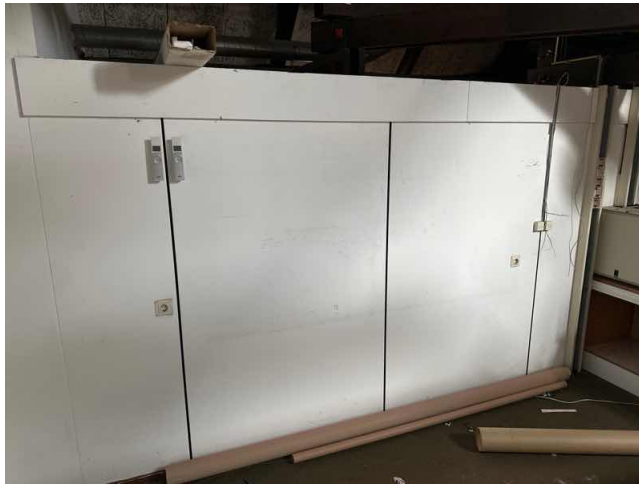
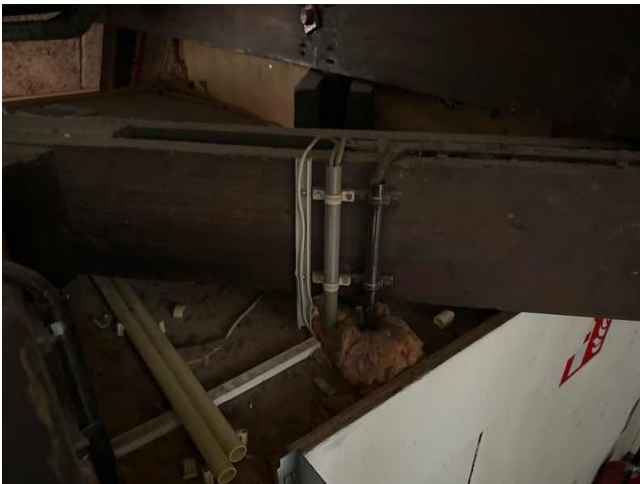
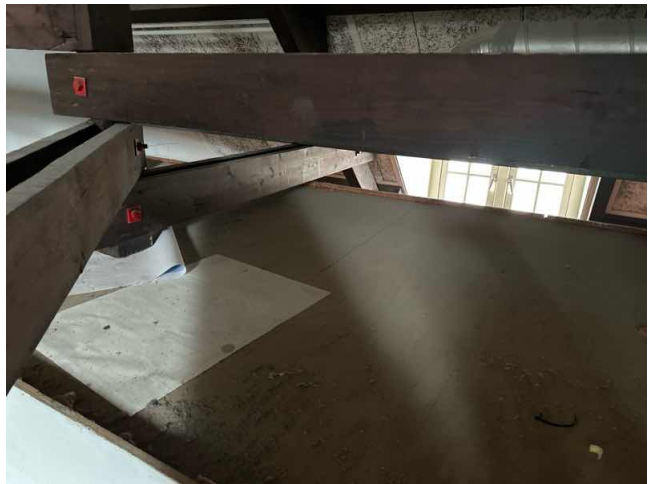
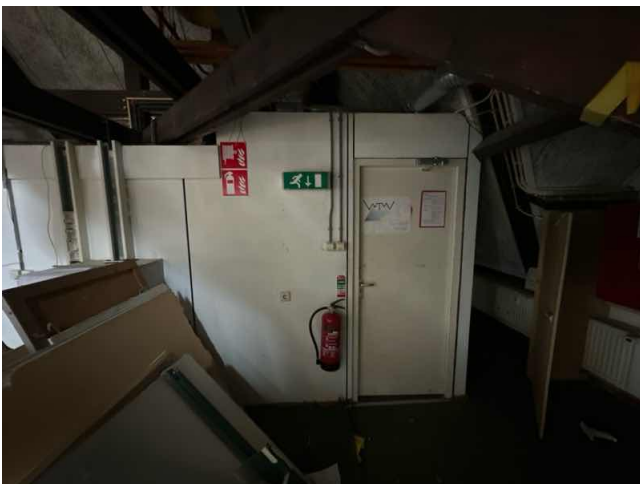
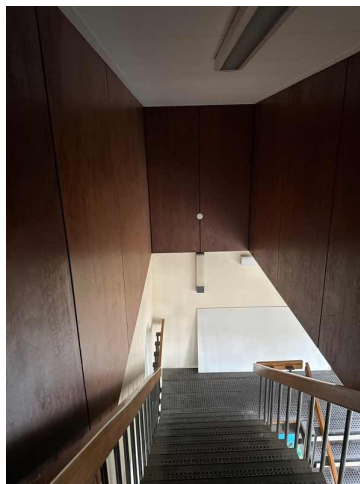
43 02-02-2024

Op de zolderverdieping is de trap volgens tekening 60 minuten brandwerend afgescheiden van de zolderverdieping. Tijdens de inspectie is vastgesteld dat de opbouw van de wand niet voldoet

aan de vereiste brandwerendheid van 60 minuten. Het betreft namelijk een houtskeletbouw raamwerk (zonder isolatie), welke aan beide zijden met houten beplating is afgewerkt.

Opbouw trapombouw voldoet niet aan de vereiste brandwerendheid.

De houten beplating dient aan beide zijden te worden vervangen voor brandwerende beplating (Promatect o.g.). De volledige opbouw en montagevoorschriften van de wand zijn op de website van de leverancier terug te vinden.

Wand op houten stijlen met PROMATECT®-H dikte 10 mm, 60 minuten brandwerend, zie voor meer informatie onderstaande link:

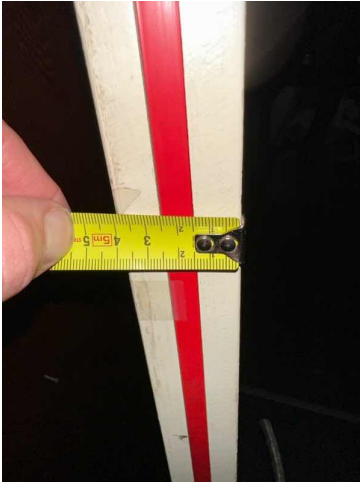
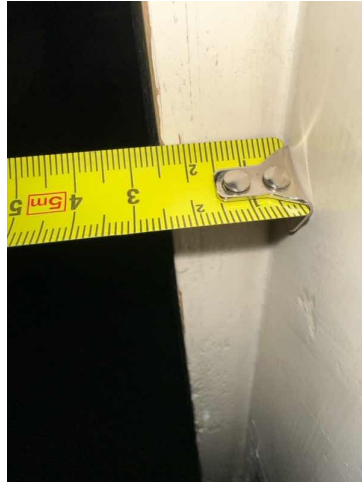
44 02-02-2024

Vuren houten kozijn, sponning 25 mm

Deurblad 38 mm.

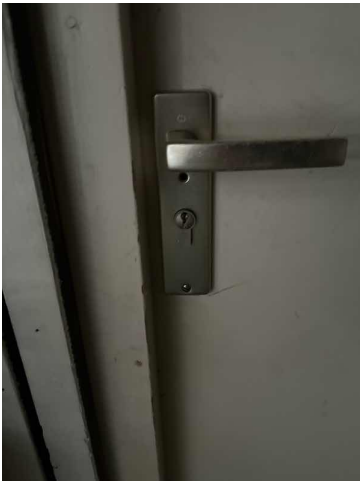
46 02-02-2024

Deur in vluchtroute voorzien van cilinderslot

- De geconstateerde gebreken aan de brand- en rookwerende scheidingsconstructies aan laten passen;
- De cilindersloten van de deuren welke onderdeel uitmaken van een vluchtroute vervangen voor vluchtbeslag, zodat deze deuren te allen tijde onmiddellijk te openen zijn zonder gebruik te moeten maken van een sleutel of een ander los voorwerp;

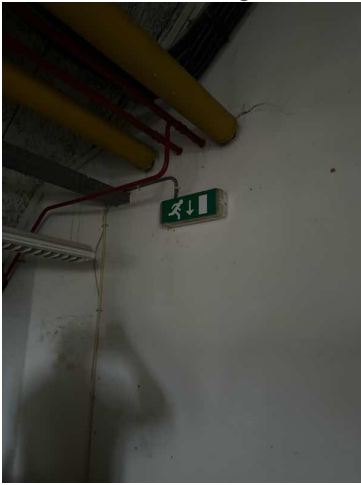
45 02-02-2024

Vluchtroute aanduiding is defect
