Strukton
Rail

NEN 3140 inspectie sneltram Utrecht-IJsselstijn

Locatie: diverse infra gebouwen

Uitvoeringsdatum inspectie:
2-12-2020 t/m 4-12-2020

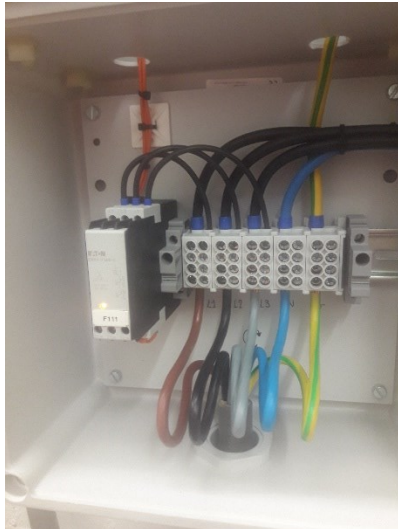
Prioriteit [3]

In de verdeler is een netwachter aangebracht welke rechtstreeks is aangesloten op de inkomende voeding. NEN 1010:2020NL omschrijft in artikel 557.5.2 dat indien er rechtstreeks contact is tussen meetinstrument en hoofdstroomketen een beveiligingstoestel tegen kortsluiting moet worden aangebracht.

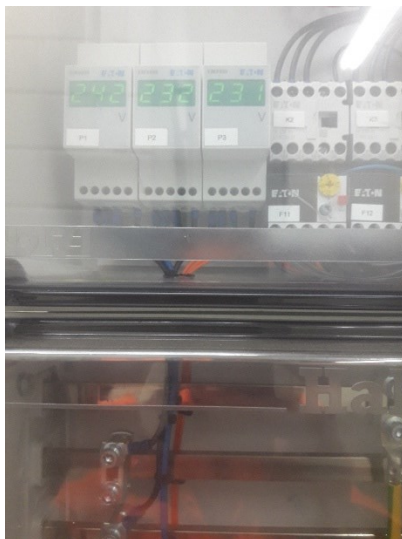
Prioriteit [3]

In de verdeler zijn een drietal spanningsmeters aangebracht welke rechtstreeks op de verdeler rail zijn aangesloten. NEN 1010:2020NL omschrijft in artikel 557.5.2 dat indien er rechtstreeks contact is tussen meetinstrument en hoofdstroomketen een beveiligingstoestel tegen kortsluiting moet worden aangebracht.

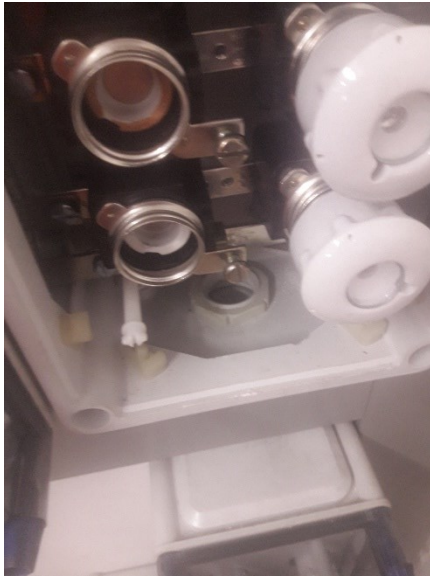
Prioriteit[3]

Van twee groepen ontbreken de coupes, hierdoor is de verdeler verminderd aanraakveilig.

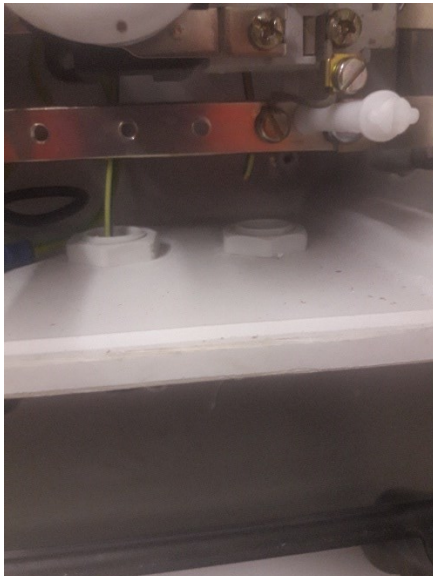
Aandachtspunt [A]

Open wartels in de kast, hierdoor kan ongedierte de kast in komen

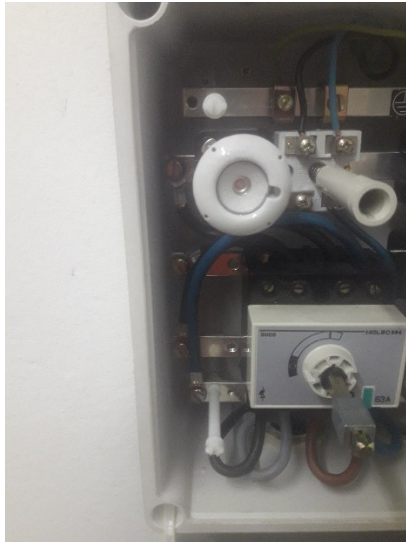
Aandachtspunt [A]

Aansluiting op rails L3 zat los deze kunnen aandraaien, mogelijk is schroefdraad dol. Dit monitoren.

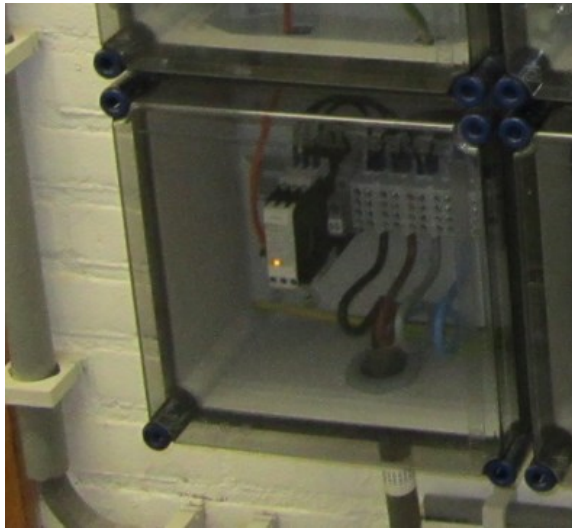
Prioriteit [3]

In de verdeler is een netwachter aangebracht welke rechtstreeks is aangesloten op de inkomende voeding. NEN 1010:2020NL omschrijft in artikel 557.5.2 dat indien er rechtstreeks contact is tussen meetinstrument en hoofdstroomketen een beveiligingstoestel tegen kortsluiting moet worden aangebracht.

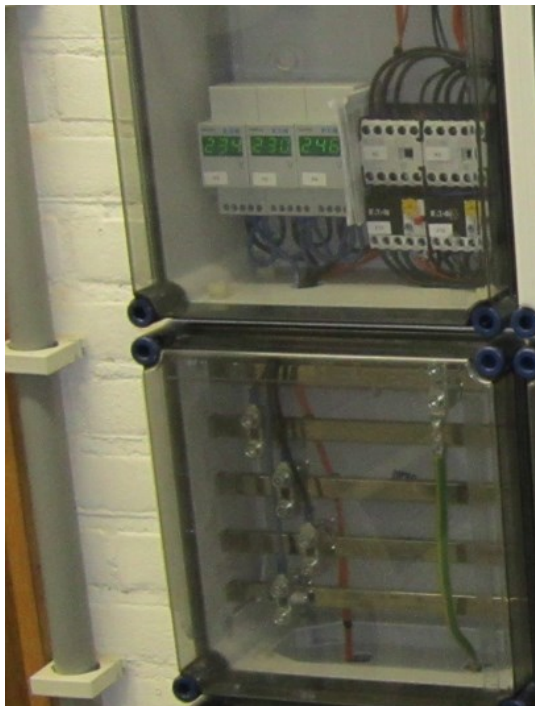
Prioriteit [3]

In de verdeler zijn een drietal spanningsmeters aangebracht welke rechtstreeks op de verdeler rail zijn aangesloten. NEN 1010:2020NL omschrijft in artikel 557.5.2 dat indien er rechtstreeks contact is tussen meetinstrument en hoofdstroomketen een beveiligingstoestel tegen kortsluiting moet worden aangebracht.

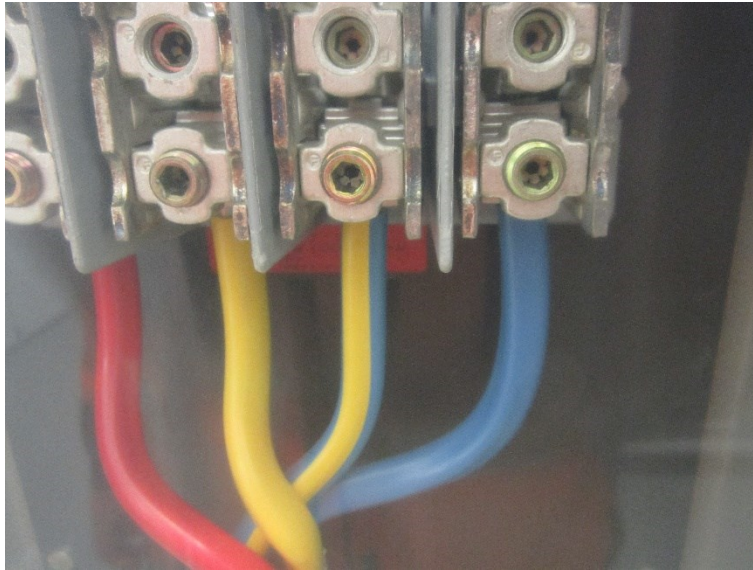
Prioriteit[3]

Bij de hoofdaansluiting zijn niet de juiste kleuren gebruikt. De blauw-geel ader is bedoelt als aarde/nul. In deze configuratie is hij als fase gebruikt.

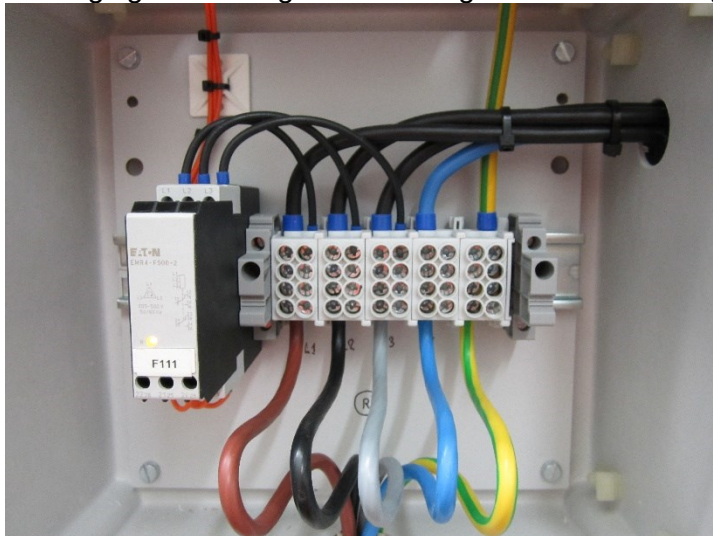
Prioriteit [3]

In de verdeler is een netwachter aangebracht welke rechtstreeks is aangesloten op de inkomende voeding. NEN 1010:2020NL omschrijft in artikel 557.5.2 dat indien er rechtstreeks contact is tussen meetinstrument en hoofdstroomketen een beveiligingstoestel tegen kortsluiting moet worden aangebracht.

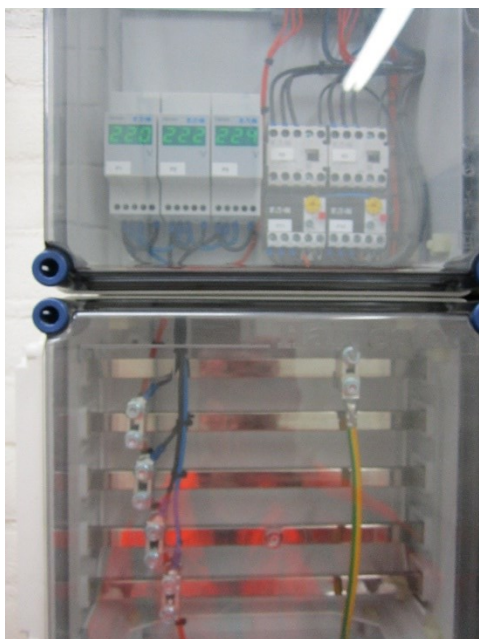
Prioriteit [3]

In de verdeler zijn een drietal spanningsmeters aangebracht welke rechtstreeks op de verdeler rail zijn aangesloten. NEN 1010:2020NL omschrijft in artikel 557.5.2 dat indien er rechtstreeks contact is tussen meetinstrument en hoofdstroomketen een beveiligingstoestel tegen kortsluiting moet worden aangebracht.

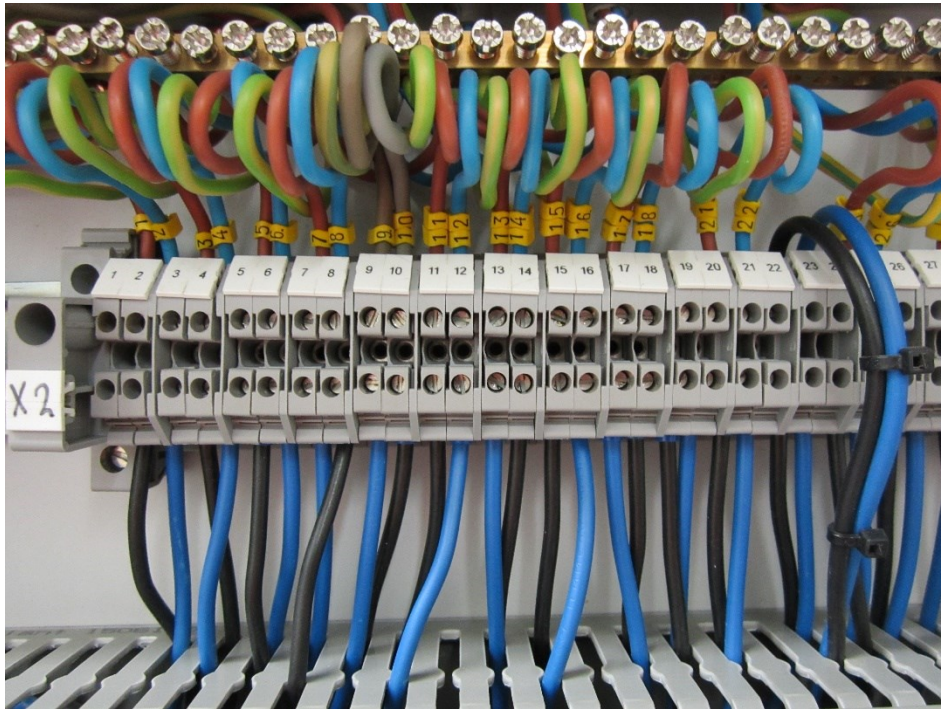
Prioriteit [3]

Aansluiting van bedrading in verdeelkast op groep 8 en groep 9 zitten omgedraaid.

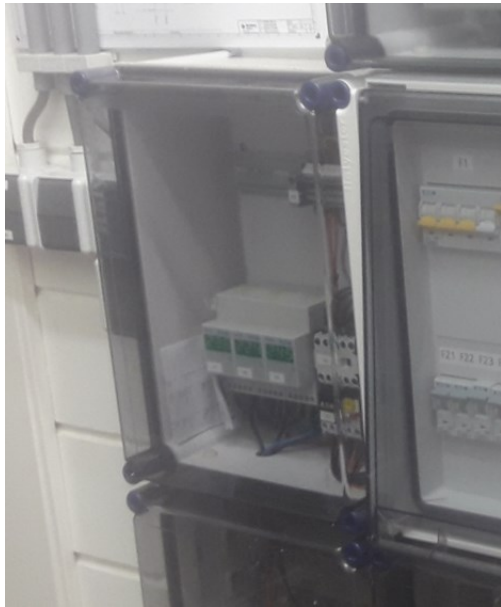
Prioriteit [3]

In de verdeler is een netwachter aangebracht welke rechtstreeks is aangesloten op de inkomende voeding. NEN 1010:2020NL omschrijft in artikel 557.5.2 dat indien er rechtstreeks contact is tussen meetinstrument en hoofdstroomketen een beveiligingstoestel tegen kortsluiting moet worden aangebracht.

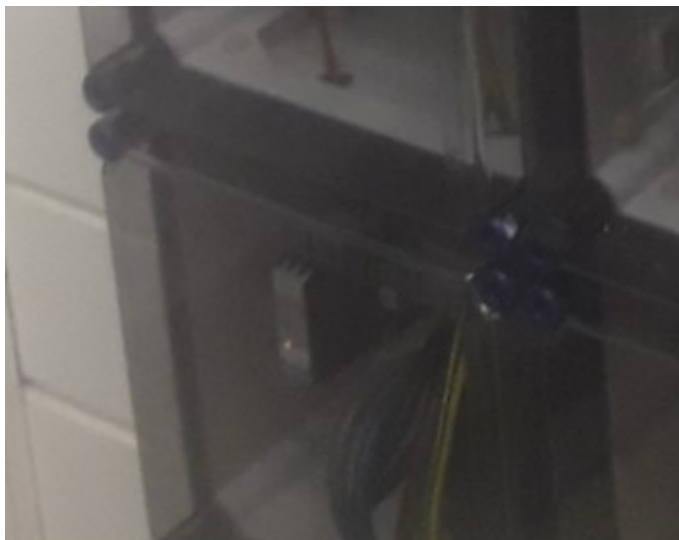
Prioriteit [3]

In de verdeler zijn een drietal spanningsmeters aangebracht welke rechtstreeks op de verdeler rail zijn aangesloten. NEN 1010:2020NL omschrijft in artikel 557.5.2 dat indien er rechtstreeks contact is tussen meetinstrument en hoofdstroomketen een beveiligingstoestel tegen kortsluiting moet worden aangebracht.

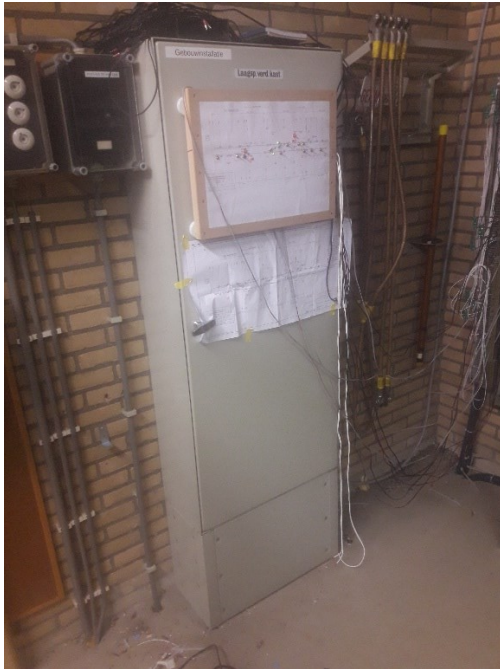
Aandachtspunt[A]

Op de deur van de laagspanningsverdeler is een schakelbord gehangen. De bedrading kan een belemmering vormen voor een snelle toegang van de verdeler.

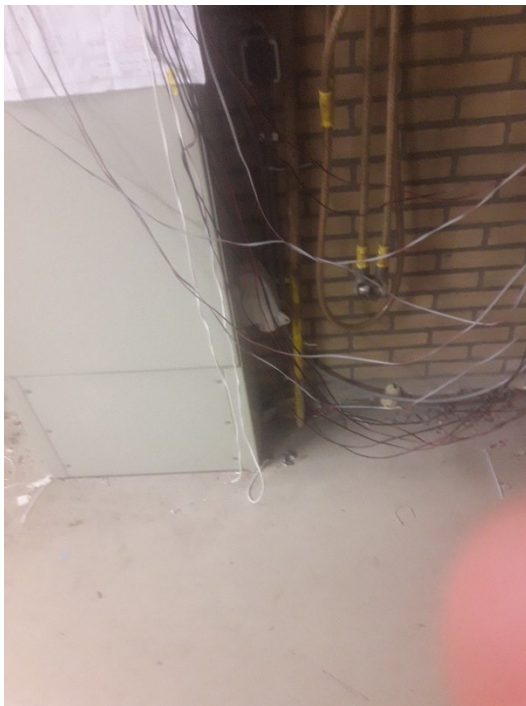
Aandachtspunt[A]

WCD naast kast (groep 3) niet gemeten ivm loshangende bedrading.

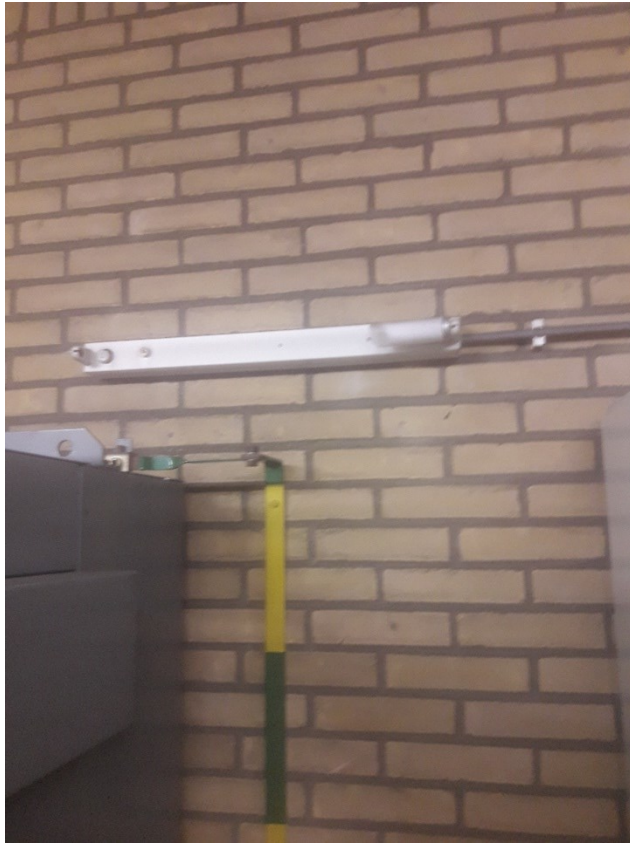
Aandachtspunt [A]

TL buis in armatuur is gebroken, dit kan tot gevaarlijke situatie leiden.
