Bomenonderzoek

# Weversteeg e.o. Otterlo

Conceptrapport 303980

| Datum rapport: | 8 juli 2022 |

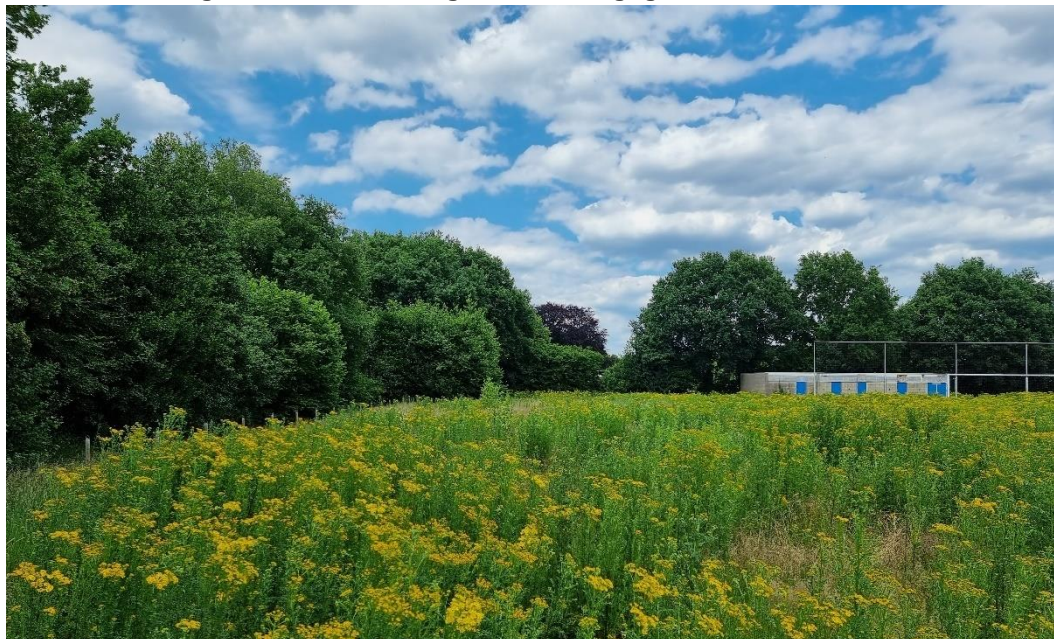
**Foto 1.** Situatie van bomen in houtwallen met op de achtergrond enkele bijgebouwen. Op de voorgrond de met kruiden begroeide voormalige grasmat.

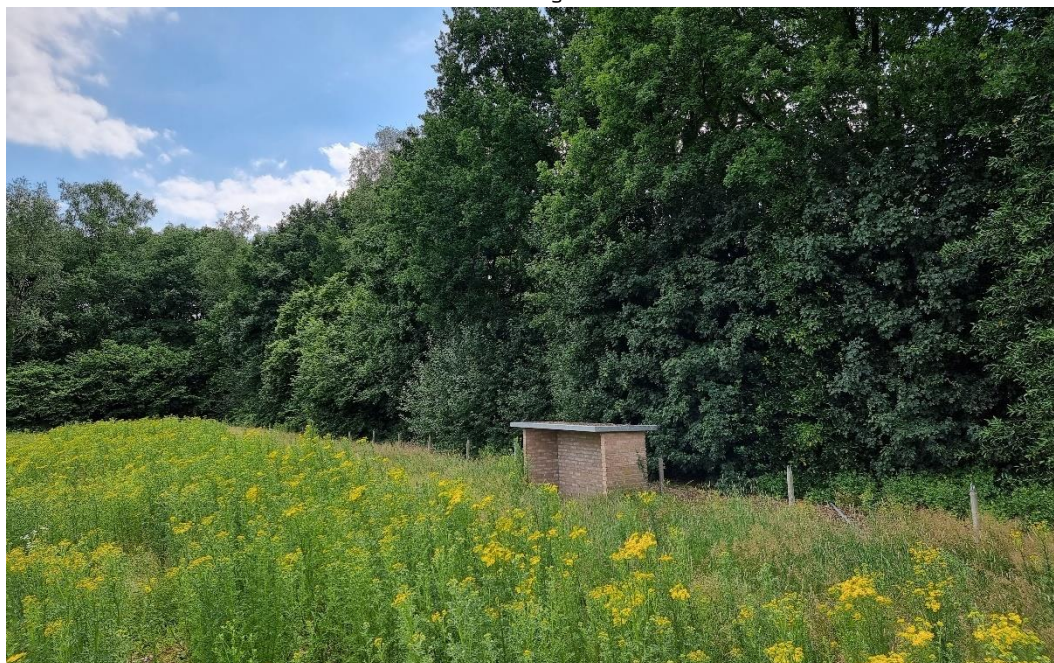
**Foto 2.** Houtwal met bomen en eenn van de dug-outs

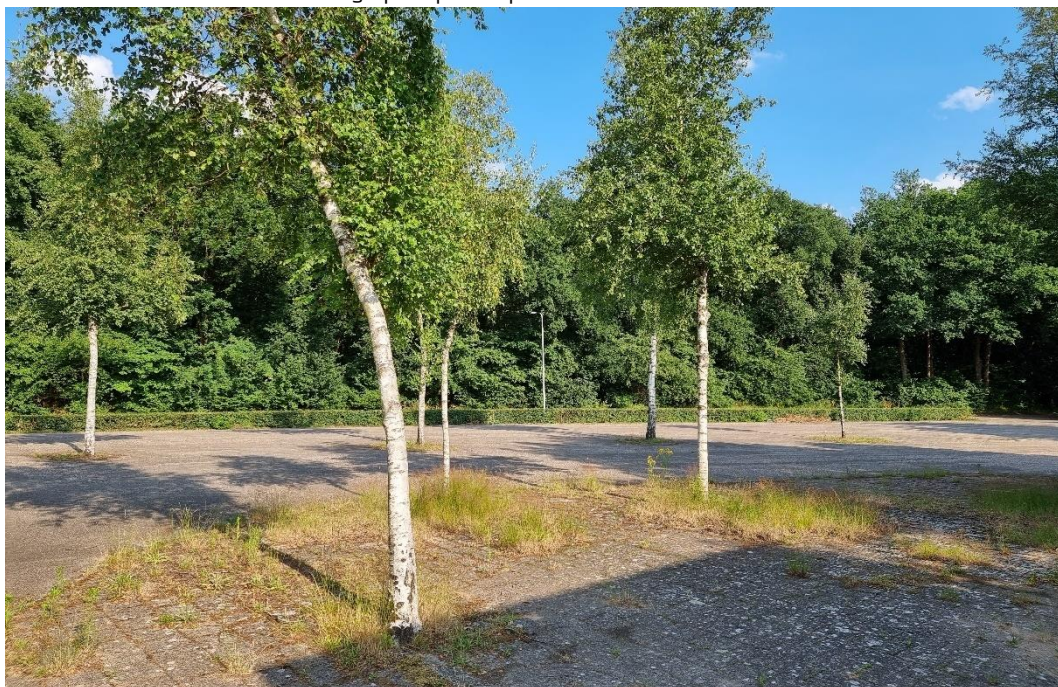
Foto 3. Berken in verharding op de parkeerplaats

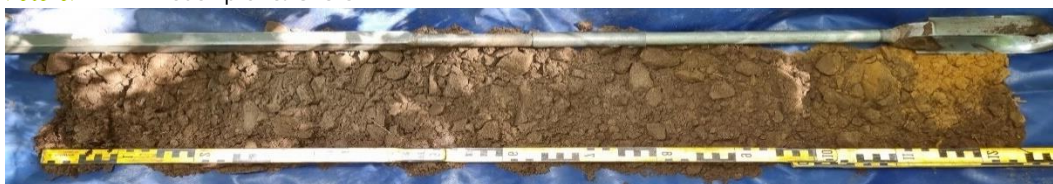
Foto 6. Bodemprofiel GPO 3

De bodem heeft een 70 tot 100 cm dikke toplaag van overwegend redelijk humeus fijn tot zeer fijn zand. Daaronder bevindt zich uiterst humusarm fijn tot zeer fijn zand. Wij hebben met grondboringen tot 120 cm diepte geen grondwater aangetroffen. Foto 4 t/m 8 laten de opgeboorde bodemprofielen zien.

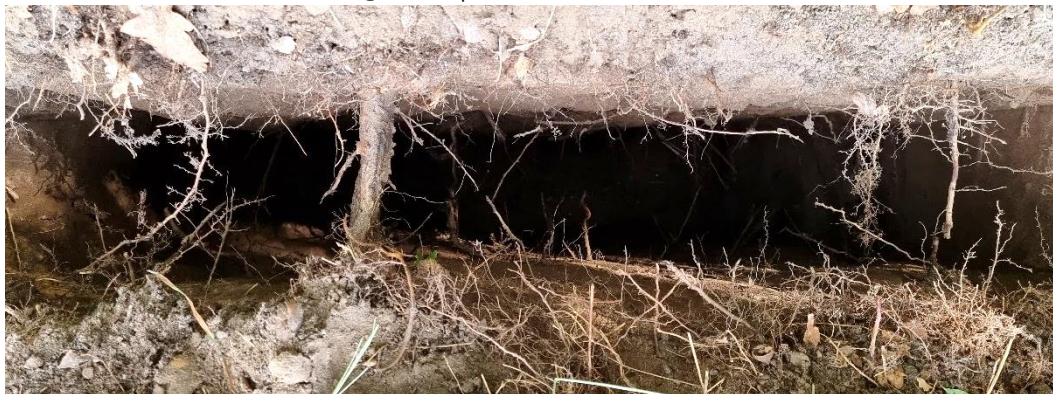
Wij hebben beworteling aangetroffen tot in de overgang van de redelijk humeuze toplaag naar de uiterst humusarme ondergrond. Dit is op ongeveer 70 tot 100 cm diepte. Het grondwater is vermoedelijk niet bereikbaar voor de bomen en daarmee zijn ze naar verwachting afhankelijk van regenwater. De bomen hebben daardoor een relatief oppervlakkig wortelgestel ontwikkeld. Foto's 9 t/m 16 tonen de bewortelingsbeelden.

**Foto 9.** Beeld van beworteling GPO 1 op 3 m vanaf boom 94

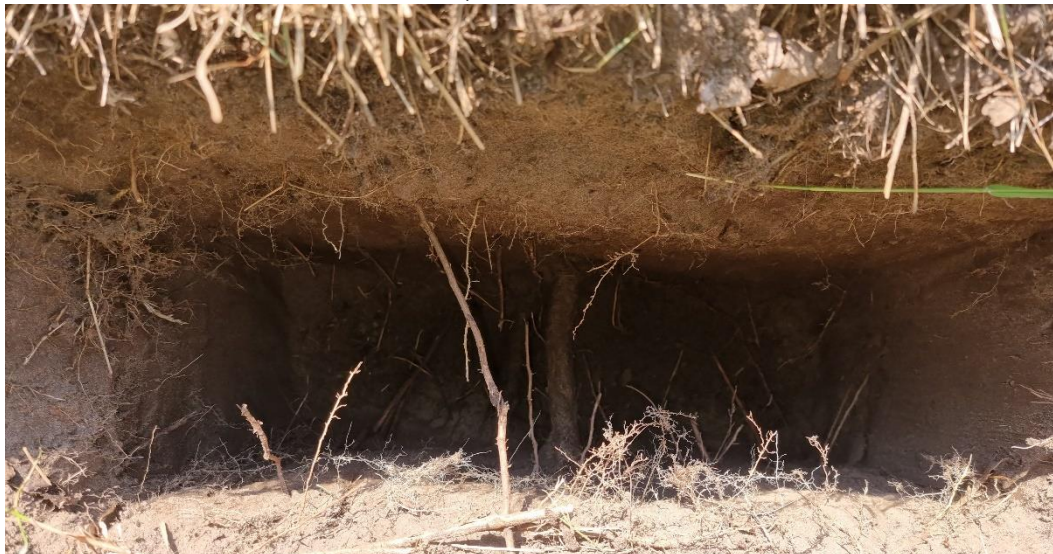
**Foto 10.** Beeld van beworteling GPO 2 op 5 m vanaf boom 109

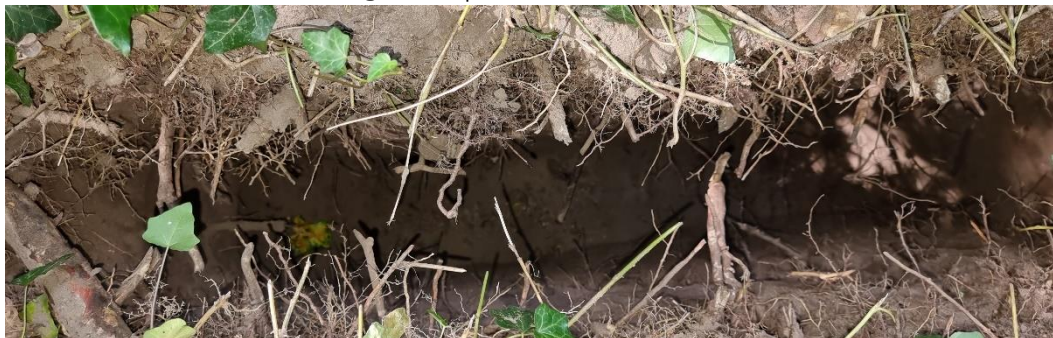
**Foto 11.** Beeld van beworteling GPO 3 op 2,4 m vanaf boom 75

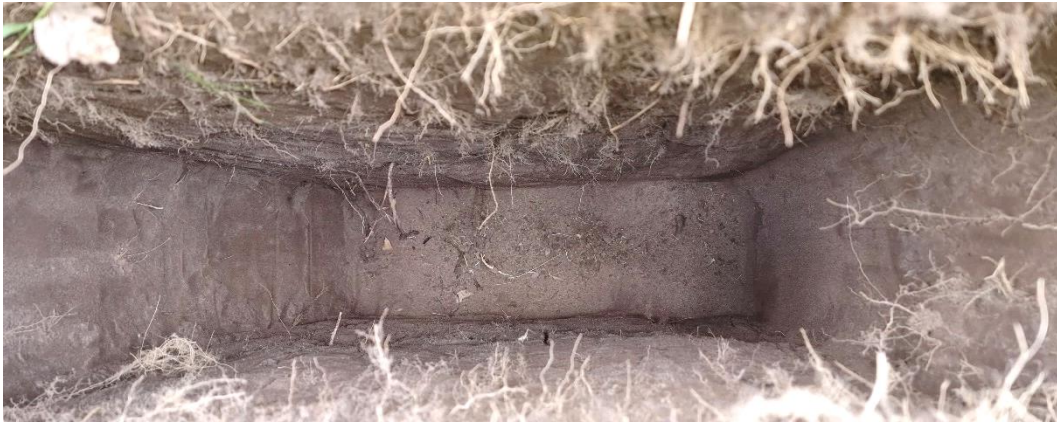
Foto 12. Beeld van beworteling GPO 4 op 7 m vanaf boom 39

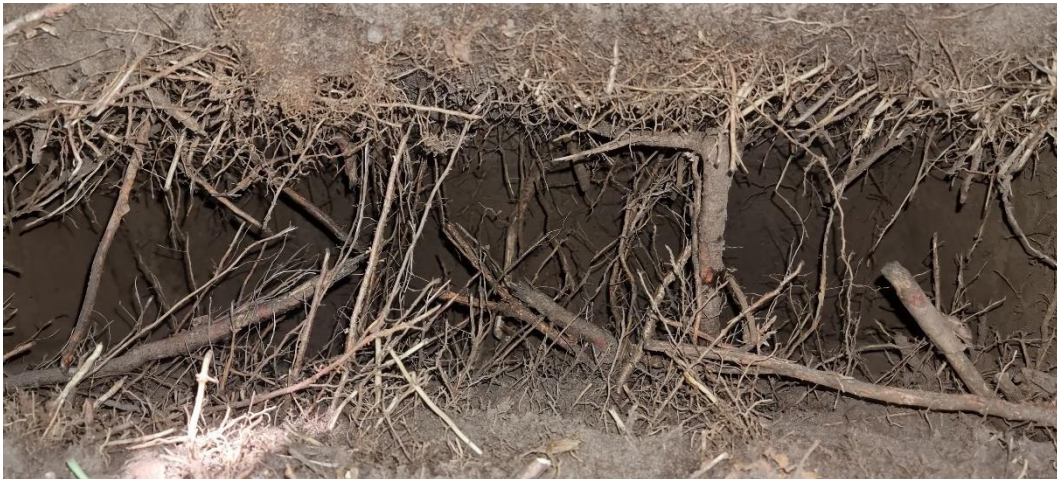
Foto 13. Beeld van beworteling GPO 5 op 2 m vanaf boom 17

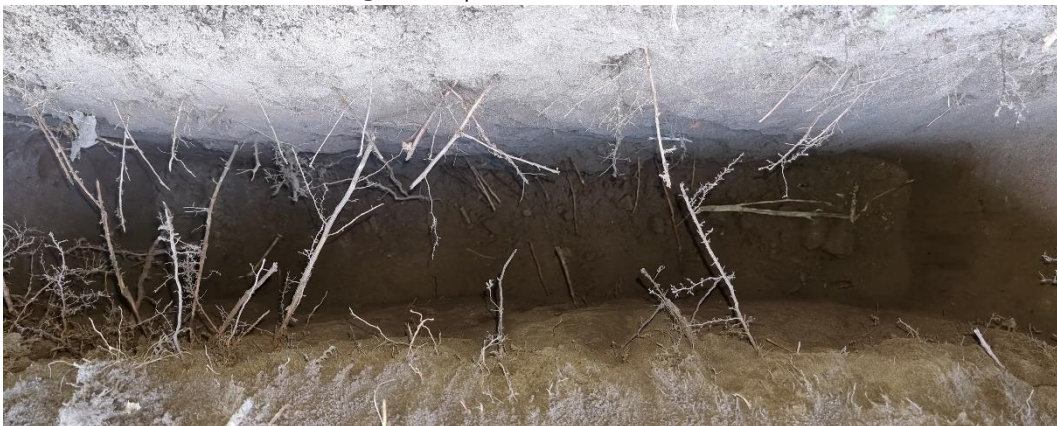
Foto 14. Beeld van beworteling GPO 6 op 4,5 m vanaf boom 226

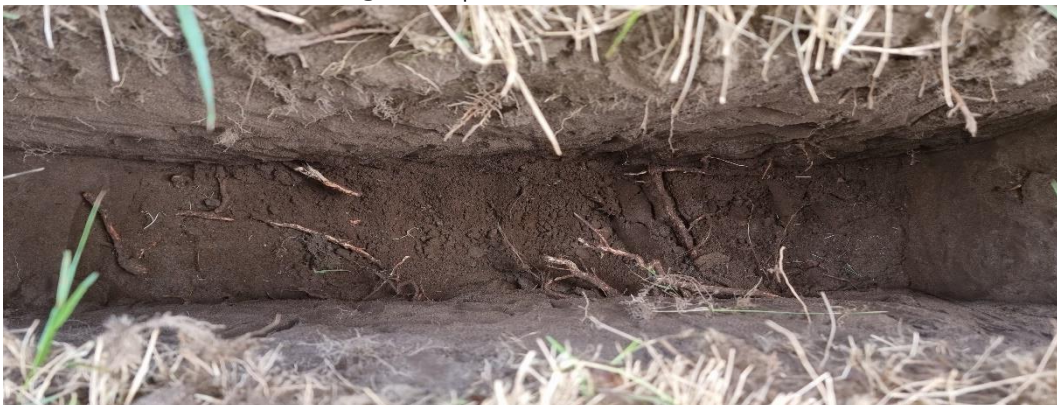
Foto 15. Beeld van beworteling GPO 7 op 3,5 m vanaf boom 113

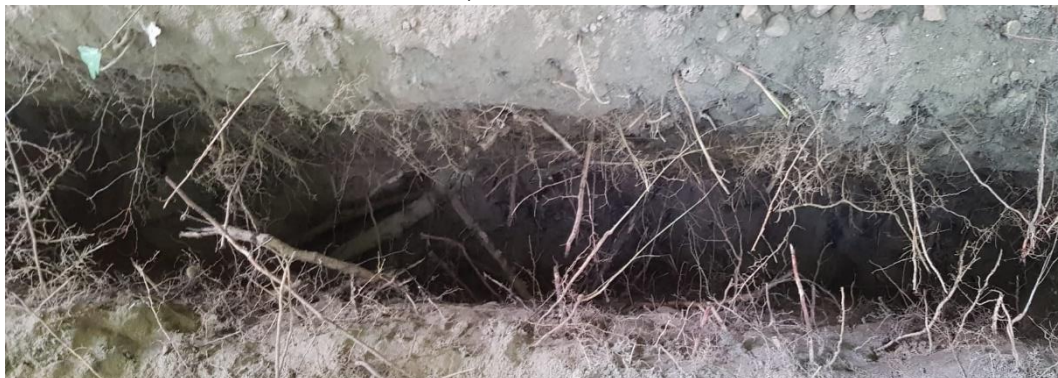
Foto 16. Beeld van beworteling GPO 8 op 2,5 m vanaf boom 205
