INSPECTIE NEN 3140 EN THERMOGRAFIE  
INSPECTIERAPPORT CONFORMITEITSBEOORDELING  
**ELEKTRISCHE INSTALLATIE**  
N° 1521763.155  
Contractnummer 6442727

**Inspectiedatum:** 17 mei 2017

**Klant:** Gemeente Enkhuizen SED

**Inspectieadres:** Westertoren  
Westerstraat 134  
1601 AN Enkhuizen

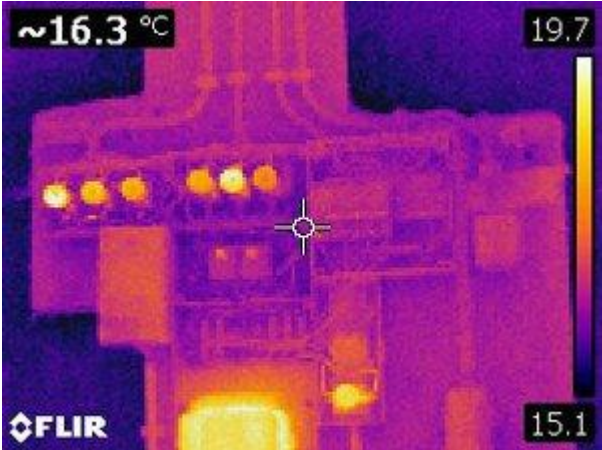
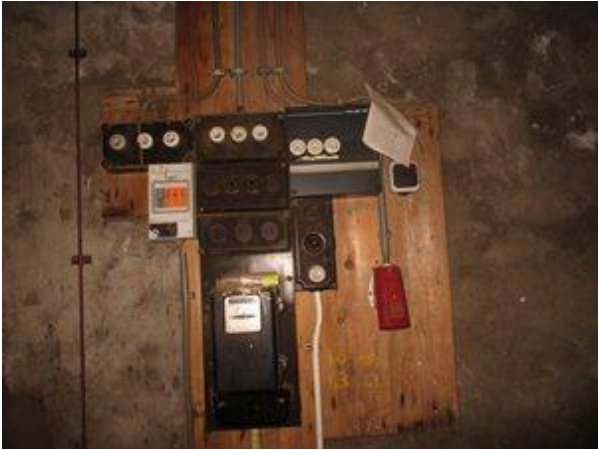
| 5.1. Locatie: | Hoofdverdeelinrichting in de entree |

| <b>Urgentie</b><br><br><b>Geen</b> | <u>Constatering:</u><br>Tijdens het thermografisch onderzoek zijn geen afwijkingen geconstateerd. |
