### Inspectierapport dak

Gemeente Drechterland  
Anjerstraat 56 1616 XG DRECHTERLAND  
objectnummer Kinderdagverblijf In de Bloei  
onderhoudscontract 220-05727.1  
geïnspecteerd op 03-10-2022

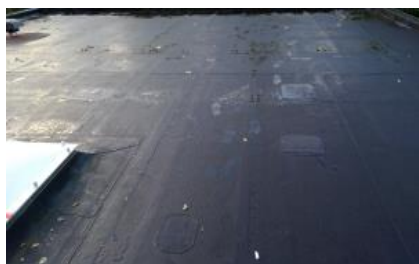
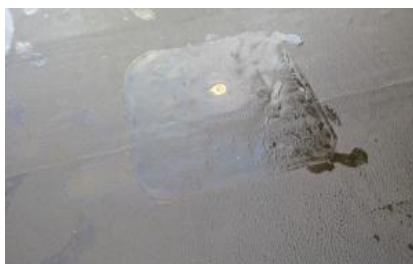
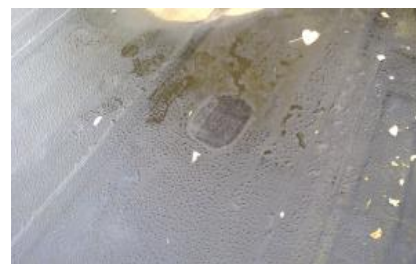
REDELIJK

Op veel plaatsen is het dak al diverse malen gerepareerd. Dit veroorzaakt nog geen problemen, maar dient jaarlijks gecontroleerd te worden.

belang gering

omvang plaatselijk

intensiteit midden

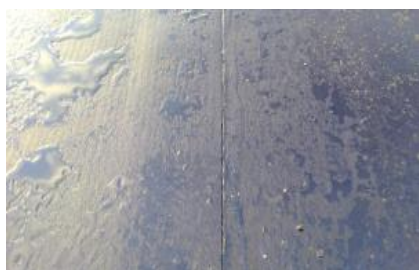
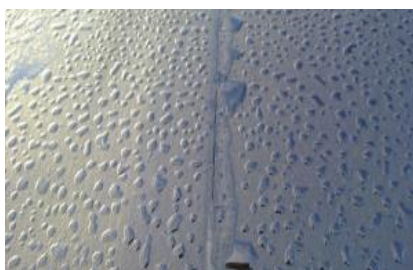
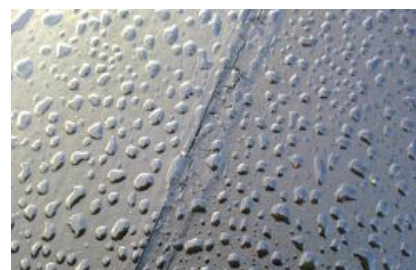
REDELIJK

Er is krimpvorming in de dakbanen geconstateerd. Dit veroorzaakt nog geen problemen, maar dient jaarlijks gecontroleerd te worden.

belang ernstig

omvang regelmatig

intensiteit midden

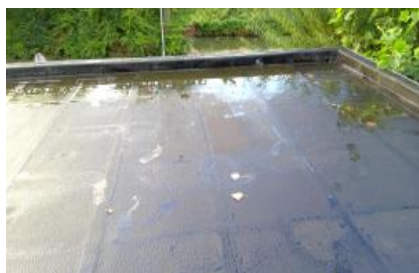
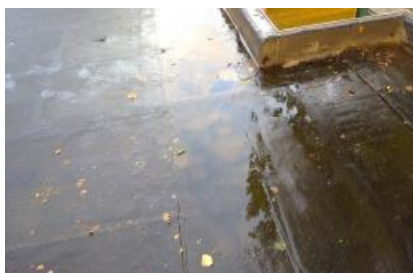
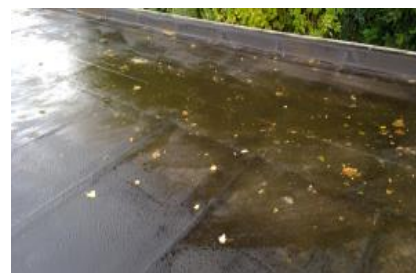
REDELIJK

Plaatselijk blijft water staan. Dit veroorzaakt nog geen problemen, maar dient jaarlijks gecontroleerd te worden.

belang gering

omvang regelmatig

intensiteit midden

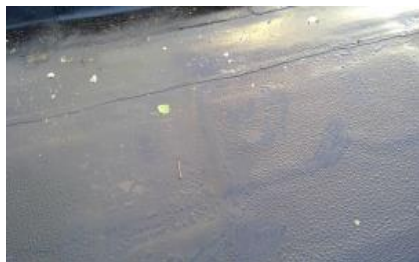
REDELIJK

Er is plooivorming in de dakbanen geconstateerd. Dit veroorzaakt nog geen problemen, maar dient jaarlijks gecontroleerd te worden.

belang **serius**

omvang **plaatselijk**

intensiteit **midden**

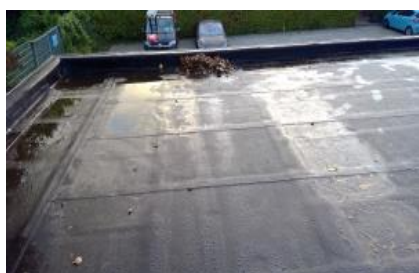
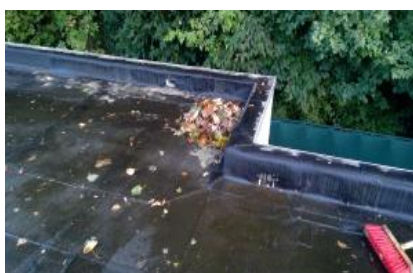
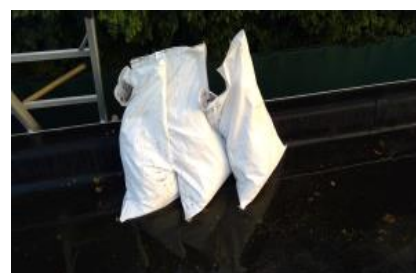
REDELIJK

Er is vervuiling op de daken aangetroffen. Dit gebrek is verholpen.

belang **gering**

omvang **regelmatig**

intensiteit **laag**

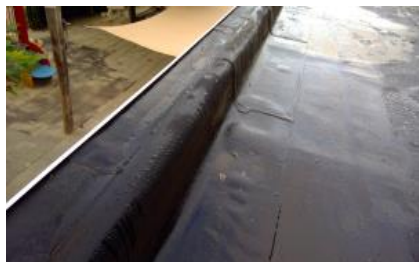
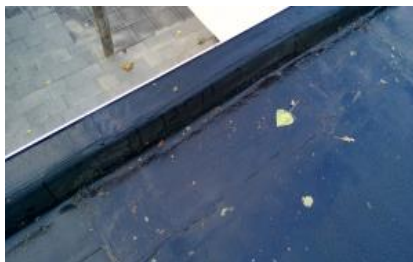
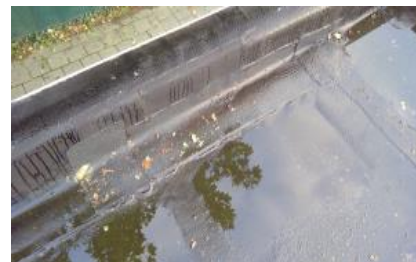
REDELIJK

Op veel plaatsen zijn de afwerkstroken al diverse malen gerepareerd. Dit veroorzaakt nog geen problemen, maar dient jaarlijks gecontroleerd te worden.

belang **ernstig**

omvang **regelmatig**

intensiteit **midden**

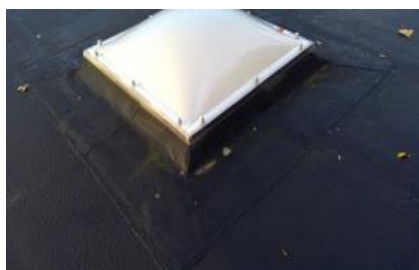
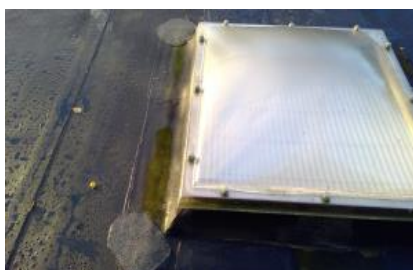
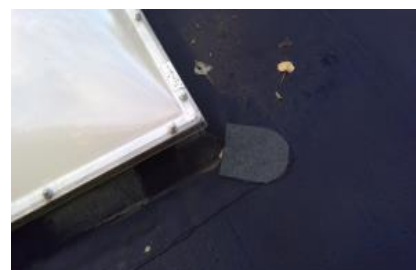
GOED

Op veel plaatsen zijn de afwerkstroken al diverse malen gerepareerd. Dit veroorzaakt nog geen problemen, maar dient jaarlijks gecontroleerd te worden.

belang **ernstig**

omvang **plaatselijk**

intensiteit **midden**

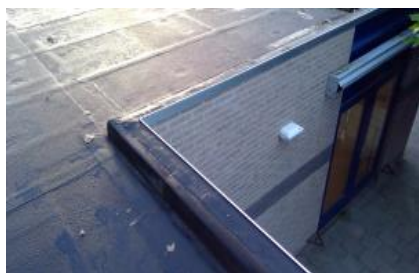
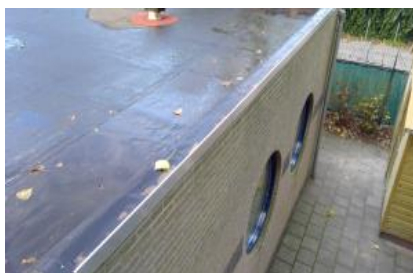
UITSTEKEND

Er zijn hier geen gebreken geconstateerd.

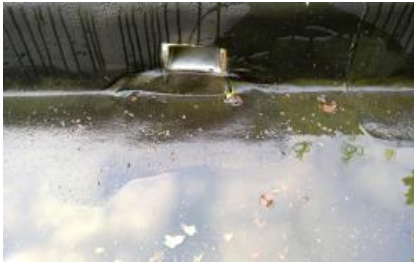
UITSTEKEND

Er zijn hier geen gebreken geconstateerd.

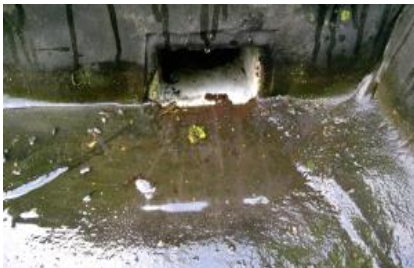
UITSTEKEND

Er zijn hier geen gebreken geconstateerd.

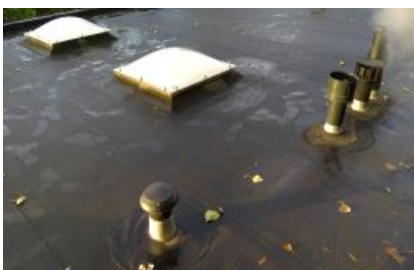
UITSTEKEND

Er zijn hier geen gebreken geconstateerd.

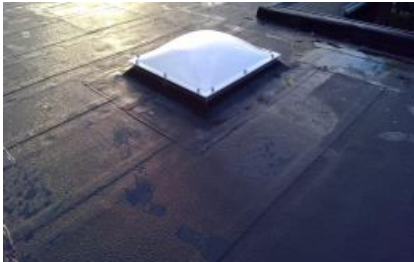
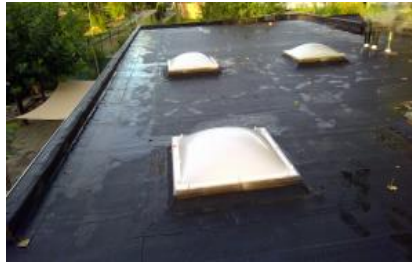
**UITSTEKEND**

Er zijn hier geen gebreken geconstateerd.

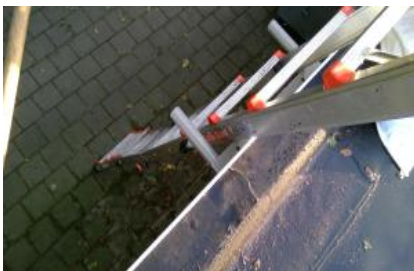
aanwezig en veilig
