### **INSPECTIERAPPORT 2023**

#### **objectnummer 0206**

Kerktoeren voormalige N.H. Kerk  
Kerkbuurt 72, Wijdenes

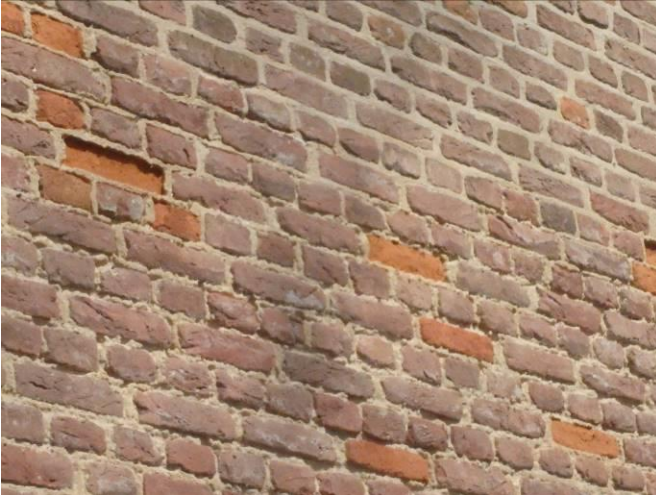
| Rubriek | Kwalificatie* | Toelichting |
|---|---|---|
| <p><b>1. GEVELS</b></p> <p><u>1.1 Funderingen</u><br/>Fundering, niet zichtbaar</p> <p><u>1.2 Gevels</u><br/><u>1.2.1 Baksteen</u><br/>Metselwerk gevels, diverse formaten rode baksteen, in kruisverband, voorzien van een vlakvolle voeg, voorzien van muurankers</p> <p><i>Uitgezonderd:</i><br/>Voegwerk</p> | <p>G</p> <p>G</p> <p>R</p> | <p>Voor zover waarneembaar en gezien de kwaliteit van het opgaande muurwerk.</p> <p>In de gevels is veel inboet werk zichtbaar. Ter hoogte van het maaiveld zijn in de linker gevel stenen weg gepulverd. In de voorgevel komen steeds meer verpulverende stenen voor. Dit wordt veroorzaakt doordat de voeg harder is dan de steen. Hierdoor vindt het vochttransport via de steen plaats en gaat de steen verpulveren. Hier valt weinig tegen te doen. Op termijn zullen de verpulverde stenen moeten worden vervangen.</p> <p><i>Foto 1; verpulverende stenen.</i></p> <p>Ter hoogte van het maaiveld komt uitgesleten metselwerk voor. Aan de achterzijde van de toren slijt boven het kerkdak voegwerk uit. In het blindvenster en de linker dagkant van het galmgat is plaatselijk uitgevallen voegwerk zichtbaar. In de linker gevel slijt bovenin de middelste geleding voegwerk uit. Aan de voorzijde slijt inmiddels op alle geledingen voegwerk uit. In de rechter gevel slijt voegwerk uit in de onderste geleding. De oorzaak van het uitslijten van het voegwerk is de toepassing van een voegmortel van een verkeerde samenstelling en/of door foutieve uitvoering van de werkzaamheden bij het aanbrengen. Het uitgesleten voegwerk geeft een verhoogde vochtbelasting aan de gevel. Wij raden u aan het voegwerk plaatselijk te herstellen.</p> |

| <b>Onderdelen</b> | <b>Rubriek</b> | <b>Staat</b> | <b>Termijn</b> |
|---|---|---|---|
| - Herstel voegwerk | | | |

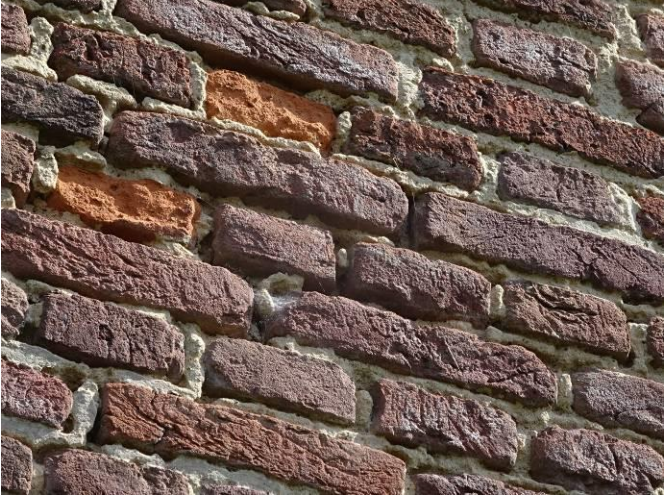
| Rubriek | Kwalificatie* | Toelichting |
|---|---|---|
| <p>1.2.2 <i>Natuursteen</i><br/>Natuurstenen obelisk en op<br/>gemetselde hoekbalusters<br/>balustrade omloop</p> <p>Zandstenen waterlijsten en boog<br/>boven ingang westzijde</p> <p><u>1.4 Vensters</u><br/><i>1.4.1 Baksteen en natuursteen</i><br/>Gemetselde vensteropeningen<br/>eerste verdieping</p> <p><u>1.5 Deuren, poortjes, toegangen</u><br/>Houten deur in houten kozijn<br/>zuidgevel, voorzien van gemet-<br/>selde dorpel en natuurstenen<br/>neuten, met een 3 ruits<br/>bovenlicht</p> <p>Houten deur in westgevel, voor-<br/>zien van een gemetselde dorpel</p> <p><u>1.7 Glas/schilderwerk</u><br/><i>1.7.1 Beglazing/glas-in-lood</i><br/>Vlakglas;<br/>- Ruiten in bovenlicht deur</p> <p>- Vast ruit in vensteropening<br/>begane grond en verdieping<br/>west</p> <p>- Raam dakkapel</p> | <p>G</p> <p>G</p> <p>G</p> <p>G</p> <p>G</p> <p>G</p> <p>G</p> <p>G</p> <p>R</p> | <p>objectnummer 0206<br/>Kerktoeren voormalige N.H. Kerk</p> <p><i>Foto 2; uitgesleten voegwerk en verpulverende stenen in<br/>onderste geleding voorgevel.</i></p> <p>De linker kozijnstijl is in het verleden onderin<br/>aangescherfd.</p> <p>Van de ruit in de vensteropening op de begane grond<br/>laat aan de binnenzijde de speciezoom los.</p> <p>De ruit is gescheurd.<br/>Wij raden u aan om deze bij de volgende schilderbeurt<br/>te vervangen.</p> |

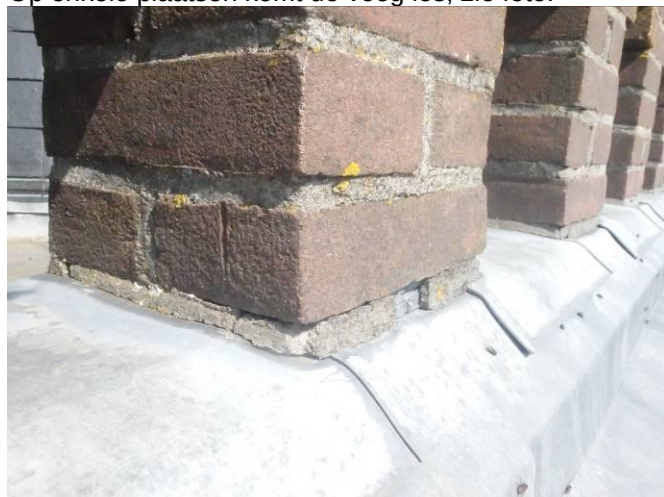
| Rubriek | Kwalificatie* | | | | Toelichting | objectnummer 0206<br>Kerktoeren voormalige N.H. Kerk |
|---|---|---|--|--|---|---|
| Muurloodaansluitingen<br>balustrade omloop(2009) | G | | | | Van de loodaansluitingen van de gemetselde balusters van de balustrade rond de omloop is in 2021 de voeg boven het muurlood op meerdere plaatsen hersteld.<br>Op enkele plaatsen komt de voeg los, zie foto. | |

Foto 3; voeg komt los.

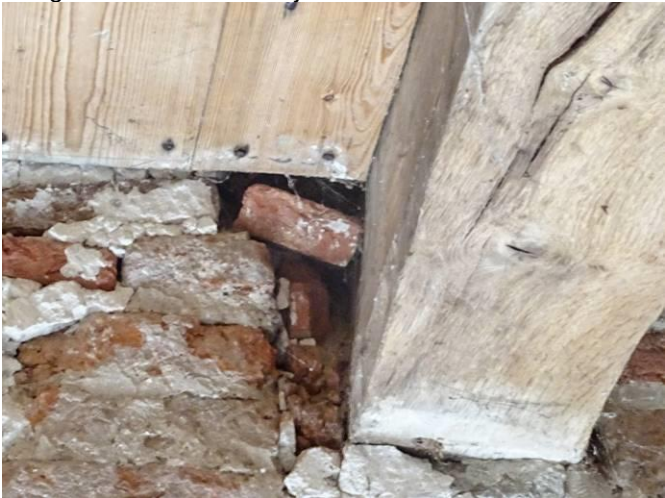
| Rubriek | Kwalificatie* | | | | Toelichting | objectnummer 0206<br>Kerktoeren voormalige N.H. Kerk |
|---|---|--|--|--|---|---|
| <u>3.1 Binnenwanden</u><br>Binnenwanden schacht,<br>metselwerk | G | | | | Bij de oplegging van een balk-kop aan de voorzijde van de vloerbalklaag van de eerste vloer lag een losse baksteen. Wij hebben deze steen om veiligheidsredenen verwijderd. | |
| | | | | | <i>Foto 4; losse baksteen, hebben wij verwijderd.</i> | |

Een losse baksteen onder eerste vloer verwijderd.

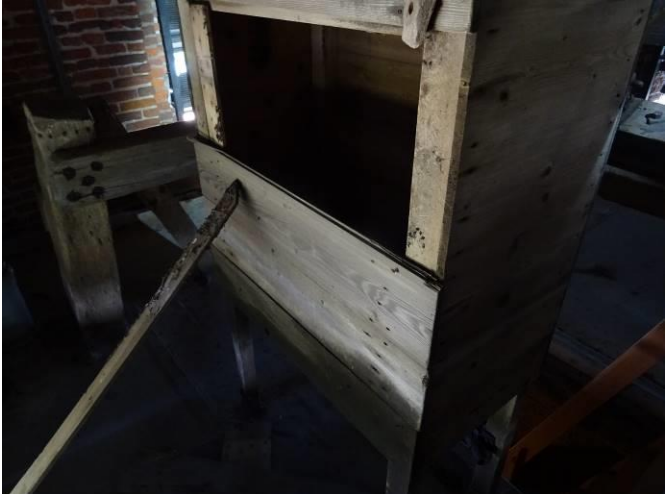
| Rubriek | Kwalificatie* | | | Toelichting |
|---|---|---|--|---|
| Houten gewichtenkast<br>klokkenplat | | R | | <p>objectnummer 0206<br/>Kerktoeren voormalige N.H. Kerk</p> <p>Aan de voorzijde van de kast is het luik uit elkaar gevallen.<br/>Wij raden u aan de kast te herstellen.</p> <p>Foto 5; luik weggevallen.</p> |

| <b>Onderdelen</b> | <b>Rubriek</b> | <b>Staat</b> | <b>Termijn</b> |
|---|---|---|---|
| - Gewichtenkast herstellen | 1.2.1/2.3 | Redelijk | 0-2 jaar |

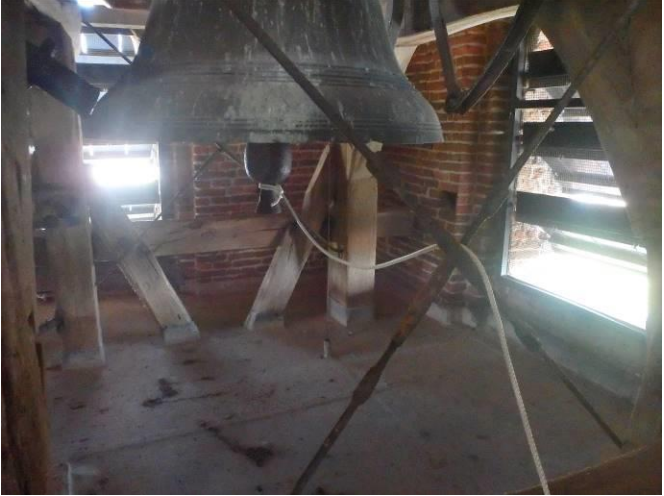
| Rubriek | Kwalificatie* | | | Toelichting |
|---|---|---|--|---|
| Bronzen klok(1617), ophanging,<br>slag en luidmechanisme | G | | | <p>Uit de slagrand van de klok zijn enkele hoekjes uitgebroken.<br/>Op de krukas, de ophanging van de klok en het luidwiel is plaatselijk roestvorming zichtbaar.<br/>Wij raden u aan dit te ontroesten en enkele malen met een roestwerend verfproduct te behandelen.<br/>Bij het luiden sleept de hamer langs klok. Dit geeft slijtage aan klok en hamer. Wij raden u aan de slaghamer af te stellen.<br/>Aan de klepel van de klok hangt een koord, zie foto volgende pagina.<br/>Dit kan bij het luiden behoorlijke schade veroorzaken. Als dit koord is aangebracht voor het realiseren Van een zogenaamde dodenslag, dan raden wij u aan deze situatie aan te passen door het koord demontabel te maken.</p> |

| Rubriek | Kwalificatie* | | | | Toelichting |
|---|---|--|--|--|---|
| | | | | | <p><i>Foto 6; koord aan klepel.</i></p> <p>Het uurwerk staat geregistreerd bij de Stichting tot behoud van het torenuurwerk.</p> |

| <b>Onderdelen</b> | <b>Rubriek</b> | <b>Staat</b> | <b>Termijn</b> |
|---|---|---|---|
| - Slaghamer klok afstellen en koord verwijderen/aanpassen | 2.4.2 | Redelijk | 0-1 jaar |
