### Inspectierapport dak

Gemeente Drechterland  
Sluisweg 2 1616 RT HOOGKARSPEL  
objectnummer Sporthal De Sluis  
onderhoudscontract 220-05727.12  
geïnspecteerd op 06-10-2022

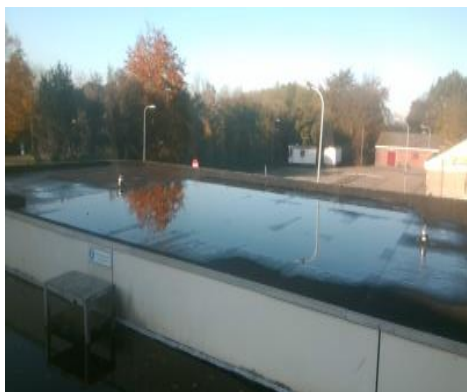
# Dakvlak 001

ondergrond Beton  
 isolatie PUR  
 isolatie dikte 40  
 afschot In de constructie  
 bedekking APP kaal  
 afwerkstrook APP kaal  
 randafwerking Aluminium trim blank

| dakbedekking | MATIG |
| afwerkstroken dakranden | REDELIJK |

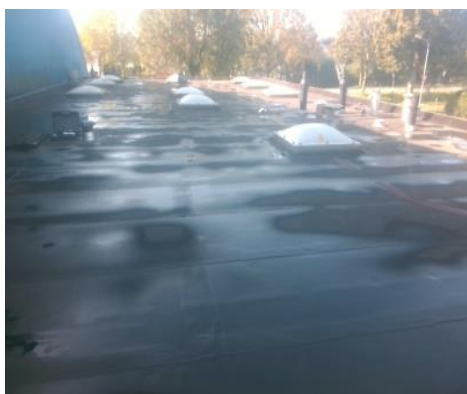
# Dakvlak 002

ondergrond  
 isolatie  
 isolatie dikte  
 afschot  
 bedekking  
 afwerkstrook  
 randafwerking

Beton  
 PUR  
 50  
 In de constructie  
 APP kaal  
 APP kaal  
 Aluminium trim blank

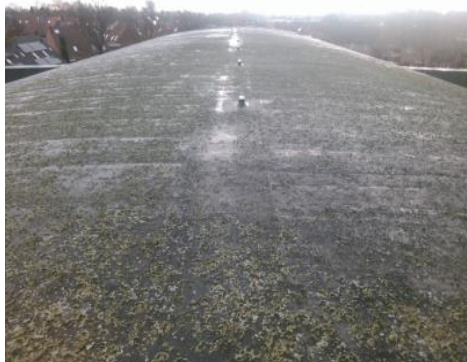
# Dakvlak 003

ondergrond  
afschot  
bedekking  
afwerkstrook  
randafwerking

Staal  
In de constructie  
APP gemineraliseerd  
APP gemineraliseerd  
Aluminium zetkap

| dakbedekking | SLECHT |
| afwerkstroken dakranden | SLECHT |
