### Inspectierapport dak

Gemeente Drechterland  
Sportlaan 10 1616 CN HOOGKARSPEL  
objectnummer Zwembad  
onderhoudscontract 220-05727.13  
geïnspecteerd op 06-10-2022

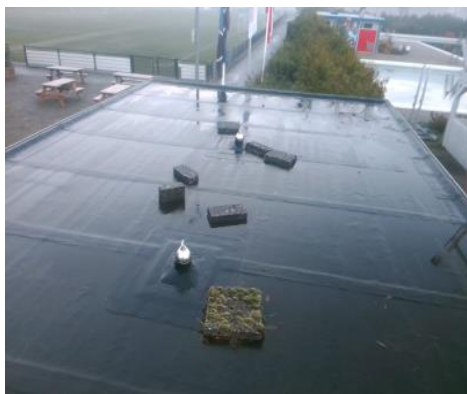
# Dakvlak 001

| dakbedekking | REDELIJK |

Plaatselijk blijft water staan. Dit veroorzaakt nog geen problemen, maar dient jaarlijks gecontroleerd te worden.

Er is plooivorming in de dakbanen geconstateerd. Dit veroorzaakt nog geen problemen, maar dient jaarlijks gecontroleerd te worden.

Op sommige plaatsen is de inlage van de toplaag zichtbaar. Dit kan schade tot gevolg hebben en de dakbedekking negatief beïnvloeden. Dit veroorzaakt nog geen problemen, maar dient jaarlijks gecontroleerd te worden.

De daktrim is beschadigd. Dit veroorzaakt nog geen problemen, maar dient jaarlijks gecontroleerd te worden.

De hemelwaterafvoeren vertonen slijtage. Dit kan serieuze schade tot gevolg hebben en de functionaliteit van de dakbedekking constructie beïnvloeden. Dit veroorzaakt nog geen problemen, maar dient jaarlijks gecontroleerd te worden.

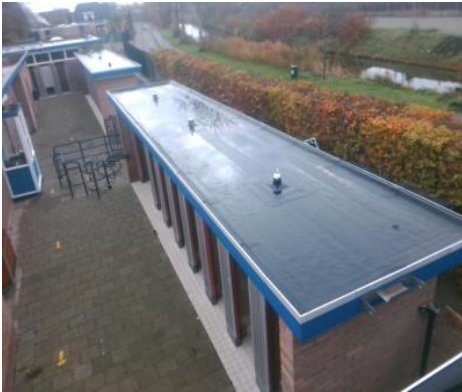
# Dakvlak 002

| dakbedekking | UITSTEKEND |

Plaatselijk blijft water staan. Dit veroorzaakt nog geen problemen, maar dient jaarlijks gecontroleerd te worden.

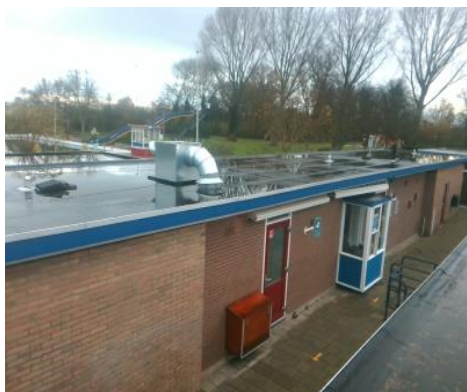
# Dakvlak 003

| dakbedekking | GOED |
| dakconstructie | SLECHT |

Op veel plaatsen is het dak al diverse malen gerepareerd. Dit veroorzaakt nog geen problemen, maar dient jaarlijks gecontroleerd te worden.

Er is plooivorming in de dakbanen geconstateerd. Dit veroorzaakt nog geen problemen, maar dient jaarlijks gecontroleerd te worden.

Plaatselijk blijft water staan. Dit veroorzaakt nog geen problemen, maar dient jaarlijks gecontroleerd te worden.

De hemelwaterafvoeren vertonen slijtage. Dit kan serieuze schade tot gevolg hebben en de functionaliteit van de dakbedekking constructie beïnvloeden. Dit veroorzaakt nog geen problemen, maar dient jaarlijks gecontroleerd te worden.

In het beschot is een doorbuiging van meer dan 1 cm per m1 geconstateerd. Dit veroorzaakt nog geen problemen, maar dient jaarlijks gecontroleerd te worden.

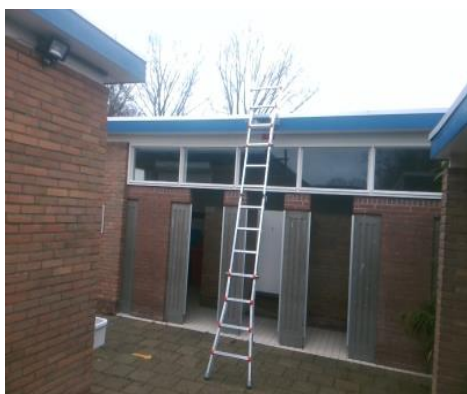
# Dakvlak 004

De hemelwaterafvoeren vertonen slijtage. Dit kan serieuze schade tot gevolg hebben en de functionaliteit van de dakbedekking constructie beïnvloeden. Dit veroorzaakt nog geen problemen, maar dient jaarlijks gecontroleerd te worden.

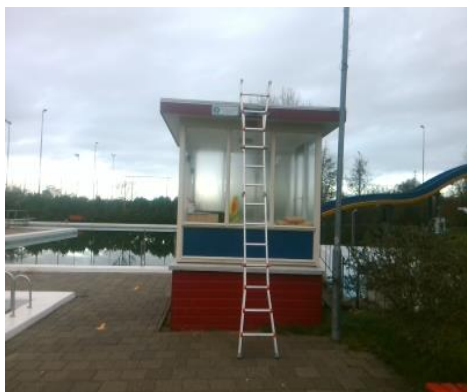
# Dakvlak 005

| dakbedekking | REDELIJK |

Plaatselijk blijft water staan. Dit veroorzaakt nog geen problemen, maar dient jaarlijks gecontroleerd te worden.

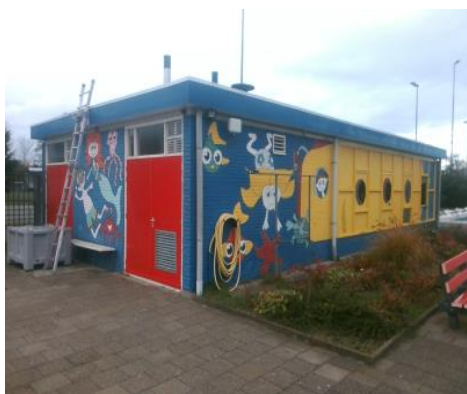
# Dakvlak 006

De inspecteur heeft geconstateerd dat er geen noodoverlopen aanwezig zijn. Dit veroorzaakt nog geen problemen, maar dient jaarlijks gecontroleerd te worden.

De hemelwaterafvoeren vertonen slijtage. Dit kan serieuze schade tot gevolg hebben en de functionaliteit van de dakbedekking constructie beïnvloeden. Dit veroorzaakt nog geen problemen, maar dient jaarlijks gecontroleerd te worden.
