INSPECTIE NEN 3140 EN THERMOGRAFIE  
INSPECTIERAPPORT CONFORMITEITSBEOORDELING  
**ELEKTRISCHE INSTALLATIE**

Nº 1521578.155  
Contractnummer 6442338

**Klant:** Gemeente Enkhuizen SED

**Inspectieadres:** Pand Ambtswoning  
Dreef 2  
1602 SB Enkhuizen

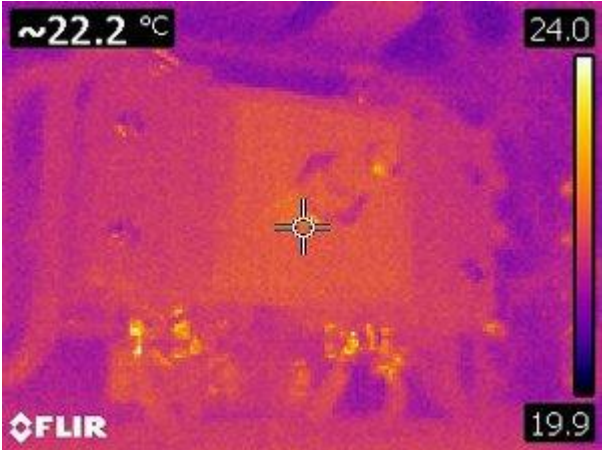
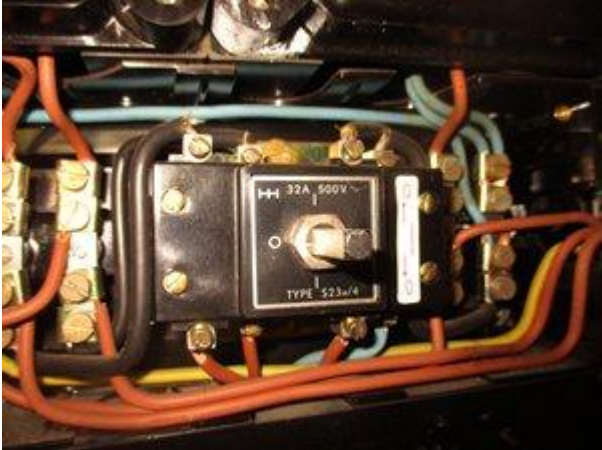
| 5.1. Locatie: | Hoofdverdeelinrichting in de gang |

| Urgentie<br><br>Geen | <u>Constatering:</u><br>Tijdens het thermografisch onderzoek zijn geen afwijkingen geconstateerd. |
