### Inspectierapport dak

Gemeente Enkhuizen  
Dreef 2 1602 SB ENKHUIZEN  
objectnummer (woning) burgemeesterwoning  
onderhoudscontract 220-05727.2.4  
geïnspecteerd op 17-10-2022

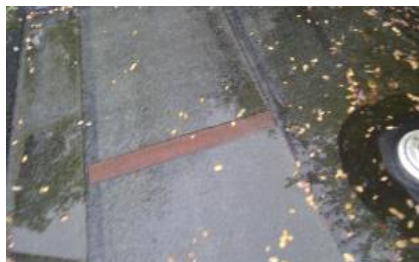
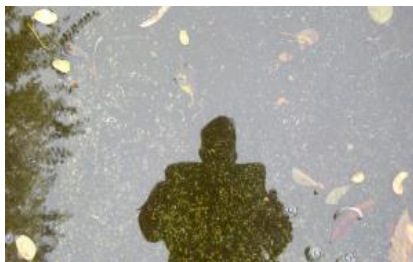
## dakbedekking !

**MATIG**

Plaatselijk is de leislag van de dakbedekking verdwenen. Hierdoor zijn kale plekken ontstaan waardoor de bedekking sneller kan gaan verouderen. Dit veroorzaakt nog geen problemen, maar dient jaarlijks gecontroleerd te worden.

belang **serius**

omvang **aanzienlijk**

intensiteit **hoog**

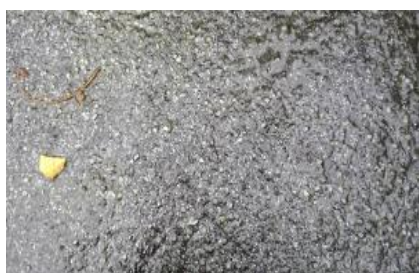
## dakbedekking !

**MATIG**

Op diverse plaatsen is door het verouderingsproces craquelé in de toplaag van de bedekking ontstaan. Dit veroorzaakt nog geen problemen, maar dient jaarlijks gecontroleerd te worden.

belang **serius**

omvang **regelmatig**

intensiteit **midden**

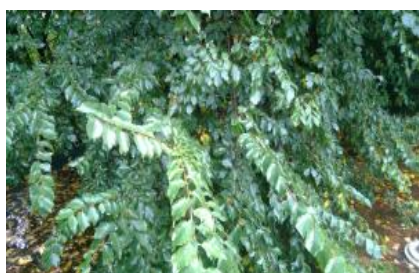
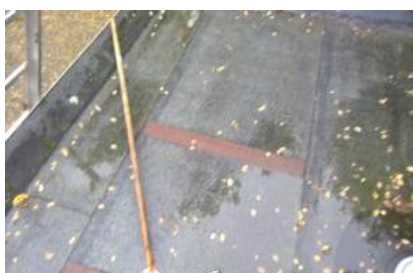
## dakbedekking !

Er is vervuiling op de daken aangetroffen. Dit gebrek is verholpen.

belang **gering**

omvang **algemeen**

intensiteit **hoog**

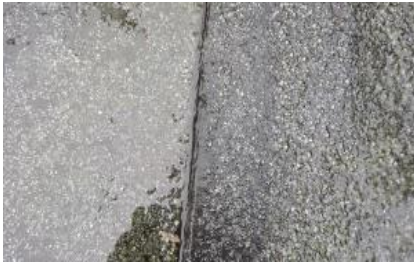
## dakbedekking !

**MATIG**

Er is krimpvorming in de dakbanen geconstateerd. Dit veroorzaakt nog geen problemen, maar dient jaarlijks gecontroleerd te worden.

belang **ernstig**

omvang **regelmatig**

intensiteit **laag**

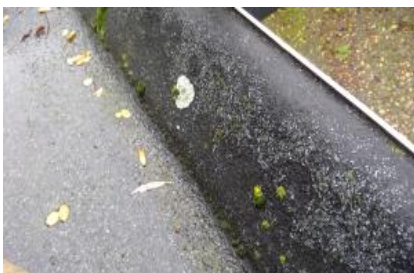
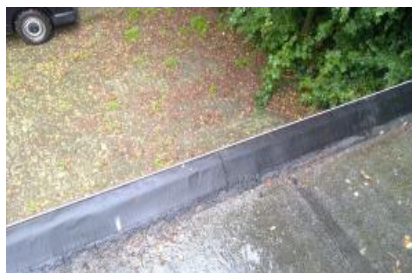
## afwerkstroken dakranden !

**SLECHT**

Op veel plaatsen zijn de afwerkstroken al diverse malen gerepareerd. Dit veroorzaakt nog geen problemen, maar dient jaarlijks gecontroleerd te worden.

belang **ernstig**

omvang **regelmatig**

intensiteit **laag**

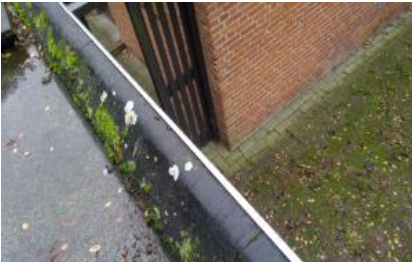
## afwerkstroken dakranden !

**SLECHT**

Op diverse plaatsen zitten de stroken los in de trim. Dit kan schade tot gevolg hebben en de dakbedekking negatief beïnvloeden. Dit veroorzaakt nog geen problemen, maar dient jaarlijks gecontroleerd te worden.

belang **ernstig**

omvang **aanzienlijk**

intensiteit **midden**

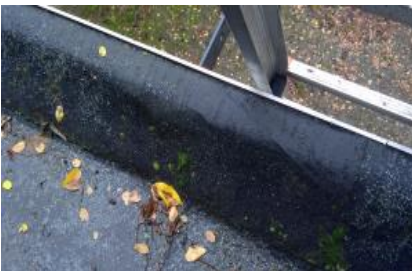
## afwerkstroken dakranden !

**SLECHT**

Plaatselijk is de leislag van de dakbedekking verdwenen. Hierdoor zijn kale plekken ontstaan waardoor de bedekking sneller kan gaan verouderen. Dit veroorzaakt nog geen problemen, maar dient jaarlijks gecontroleerd te worden.

belang **serieus**

omvang **algemeen**

intensiteit **hoog**

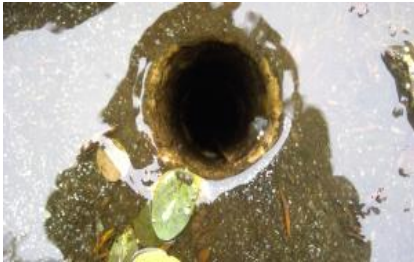
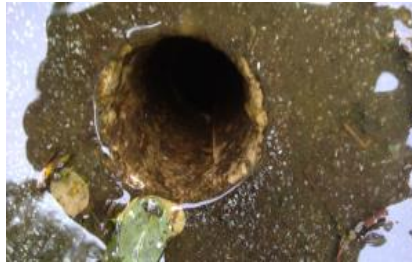
## dakdoorbrekingen !

**MATIG**

De hemelwaterafvoeren vertonen slijtage. Dit kan serieuze schade tot gevolg hebben en de functionaliteit van de dakbedekking constructie beïnvloeden. Dit veroorzaakt nog geen problemen, maar dient jaarlijks gecontroleerd te worden.

belang **serieus**

omvang **aanzienlijk**

intensiteit **hoog**

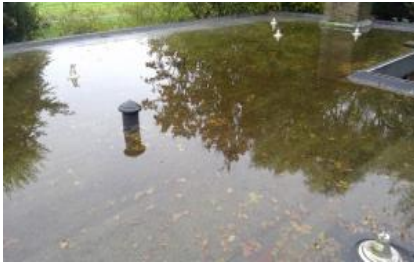
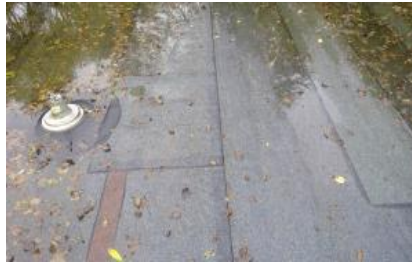
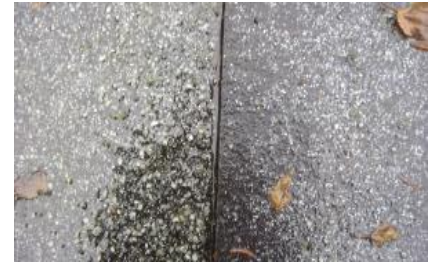
## dakbedekking !

**MATIG**

Er is krimpvorming in de dakbanen geconstateerd. Dit veroorzaakt nog geen problemen, maar dient jaarlijks gecontroleerd te worden.

belang **ernstig**

omvang **regelmatig**

intensiteit **midden**

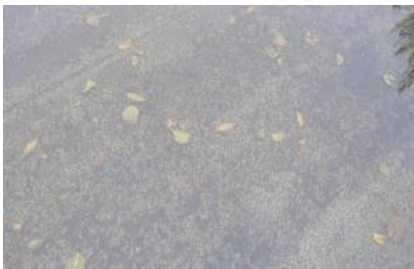
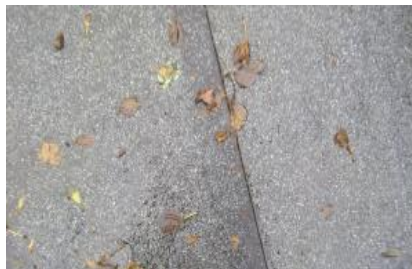
## dakbedekking !

**MATIG**

Plaatselijk is de leislag van de dakbedekking verdwenen. Hierdoor zijn kale plekken ontstaan waardoor de bedekking sneller kan gaan verouderen. Dit veroorzaakt nog geen problemen, maar dient jaarlijks gecontroleerd te worden.

belang **serieus**

omvang **aanzienlijk**

intensiteit **hoog**

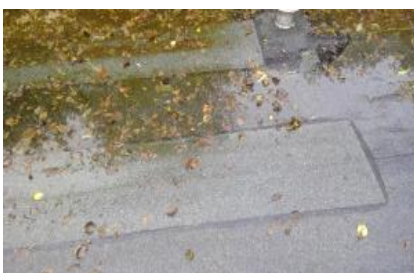
## dakbedekking !

**MATIG**

Op veel plaatsen is het dak al diverse malen gerepareerd. Dit veroorzaakt nog geen problemen, maar dient jaarlijks gecontroleerd te worden.

belang **gering**

omvang **aanzienlijk**

intensiteit **midden**

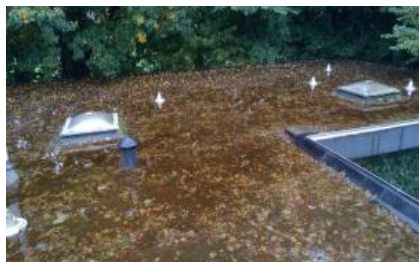
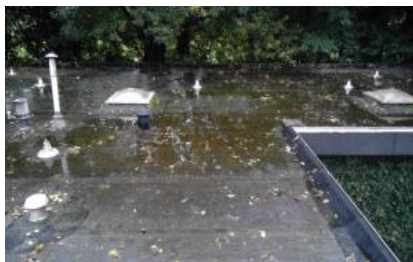
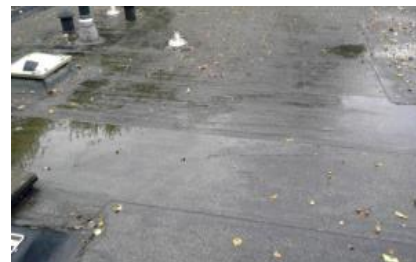
## dakbedekking !

Er is vervuiling op de daken aangetroffen. Dit gebrek is verholpen.

belang **gering**

omvang **algemeen**

intensiteit **hoog**

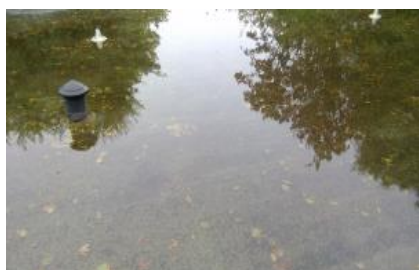
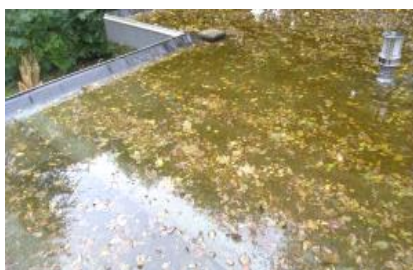
## dakbedekking !

Plaatselijk blijft water staan. Dit veroorzaakt nog geen problemen, maar dient jaarlijks gecontroleerd te worden.

belang **gering**

omvang **aanzienlijk**

intensiteit **hoog**

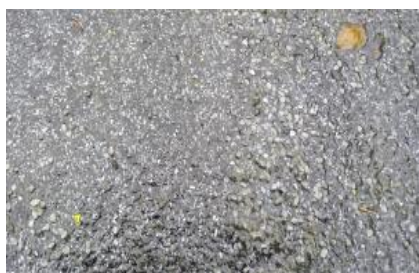
## dakbedekking !

Op diverse plaatsen is door het verouderingsproces craquelé in de toplaag van de bedekking ontstaan. Dit veroorzaakt nog geen problemen, maar dient jaarlijks gecontroleerd te worden.

belang **serius**

omvang **regelmatig**

intensiteit **midden**

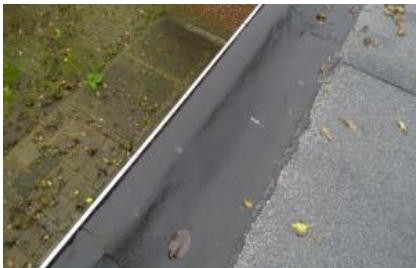
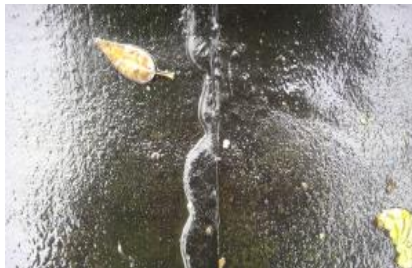
## afwerkstroken dakranden !

Er is krimpvorming in de afwerkstroken geconstateerd. Dit veroorzaakt nog geen problemen, maar dient jaarlijks gecontroleerd te worden.

belang **serius**

omvang **regelmatig**

intensiteit **laag**

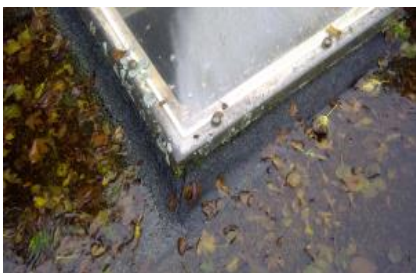
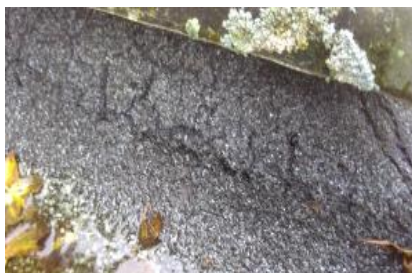
## afwerkstroken opgaand werk !

**MATIG**

Op diverse plaatsen is door het verouderingsproces craquelé in de toplaag van de bedekking ontstaan. Dit veroorzaakt nog geen problemen, maar dient jaarlijks gecontroleerd te worden.

belang **serius**

omvang **aanzienlijk**

intensiteit **hoog**

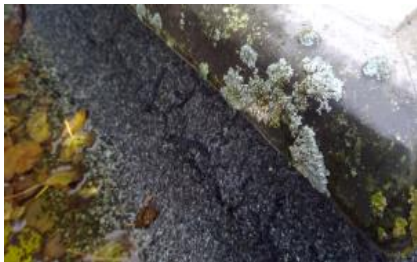
## afwerkstroken opgaand werk !

**MATIG**

Plaatselijk is de leislag van de dakbedekking verdwenen. Hierdoor zijn kale plekken ontstaan waardoor de bedekking sneller kan gaan verouderen. Dit veroorzaakt nog geen problemen, maar dient jaarlijks gecontroleerd te worden.

belang **serius**

omvang **aanzienlijk**

intensiteit **midden**

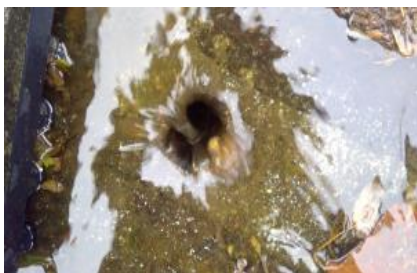
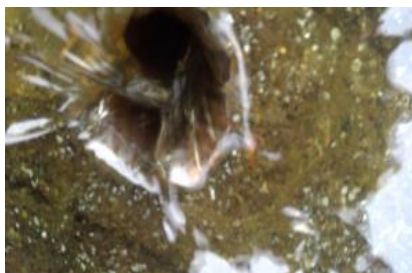
## dakdoorbrekingen !

**MATIG**

De hemelwaterafvoeren vertonen slijtage. Dit kan serieuze schade tot gevolg hebben en de functionaliteit van de dakbedekking constructie beïnvloeden. Dit veroorzaakt nog geen problemen, maar dient jaarlijks gecontroleerd te worden.

belang **serius**

omvang **aanzienlijk**

intensiteit **hoog**

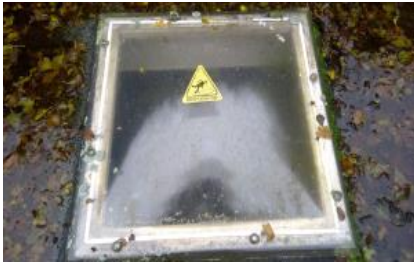
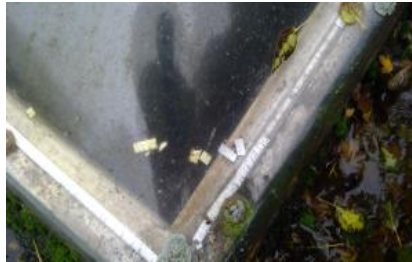
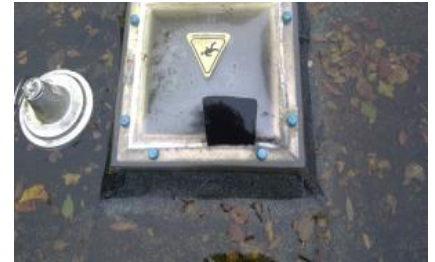
## dakdoorbrekingen !

**MATIG**

De schaal is beschadigd waardoor inwatering / condens kan plaats vinden. Dit veroorzaakt nog geen problemen, maar dient jaarlijks gecontroleerd te worden.

belang **serius**

omvang **aanzienlijk**

intensiteit **hoog**

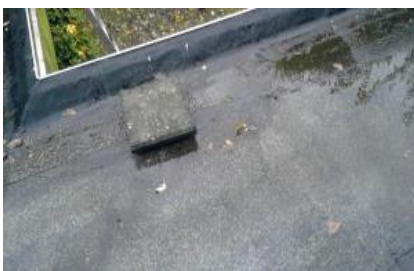
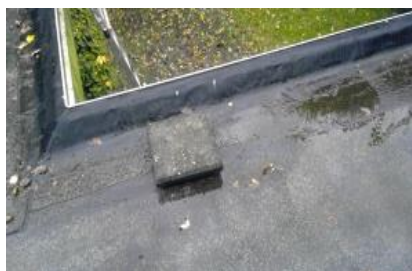
## dakdoorbrekingen !

De inspecteur heeft geconstateerd dat er geen noodoverlopen aanwezig zijn. Dit veroorzaakt nog geen problemen, maar dient jaarlijks gecontroleerd te worden.

belang **gering**

omvang **algemeen**

intensiteit **laag**
