### Inspectierapport dak

Gemeente Enkhuizen  
Emmaplein 1 1601 PD ENKHUIZEN  
objectnummer Gemeentelijke begraafplaats  
onderhoudscontract 220-05727.2.5  
geïnspecteerd op 12-10-2022

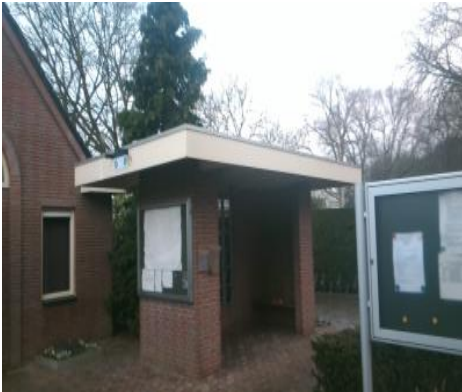
# Dakvlak 001

| dakbedekking | MATIG |

Er is scheurvorming van de dakbedekking geconstateerd. Dit kan de functionaliteit van de dakbedekking negatief beïnvloeden, of mogelijk lekkage veroorzaken. Dit veroorzaakt nog geen problemen, maar dient jaarlijks gecontroleerd te worden.

Op sommige plaatsen is de inlage van de toplaag zichtbaar. Dit kan schade tot gevolg hebben en de dakbedekking negatief beïnvloeden. Dit veroorzaakt nog geen problemen, maar dient jaarlijks gecontroleerd te worden.

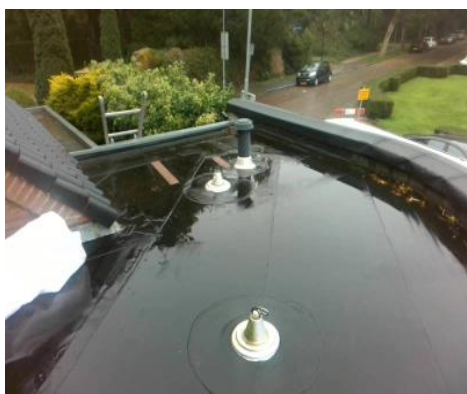
# Dakvlak 003

| afwerkstroken opgaand werk | REDELIJK |

Op veel plaatsen is het dak al diverse malen gerepareerd. Dit veroorzaakt nog geen problemen, maar dient jaarlijks gecontroleerd te worden.

Plaatselijk blijft water staan. Dit veroorzaakt nog geen problemen, maar dient jaarlijks gecontroleerd te worden.

Er is plooivorming in de dakbanen geconstateerd. Dit veroorzaakt nog geen problemen, maar dient jaarlijks gecontroleerd te worden.

De afwerkstroken ontbreken. De toplaag is in één keer opgezet. Dit kan onthechten van de eindafwerking als gevolg hebben. Dit veroorzaakt nog geen problemen, maar dient jaarlijks gecontroleerd te worden.

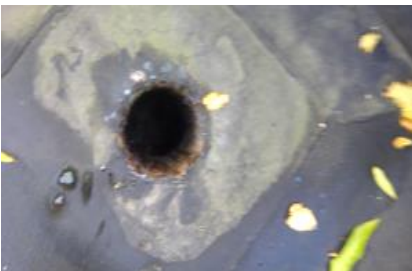
De hemelwaterafvoeren vertonen slijtage. Dit kan serieuze schade tot gevolg hebben en de functionaliteit van de dakbedekking constructie beïnvloeden. Dit veroorzaakt nog geen problemen, maar dient jaarlijks gecontroleerd te worden.

belang **serius**

omvang **plaatselijk**

intensiteit **laag**

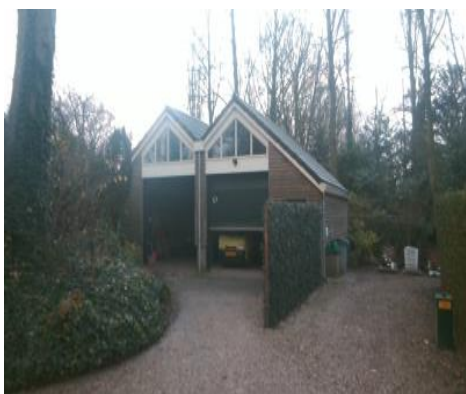
# Dakvlak 004

| dakbedekking | REDELIJK |

Op de pannen is zichtbaar mos en algaangroei. Dit veroorzaakt nog geen problemen, maar dient jaarlijks gecontroleerd te worden.
