### Inspectierapport dak

Gemeente Enkhuisen  
Gerard Brandtweg 3 1602 LV ENKHUIZEN  
objectnummer Brandweerkazerne  
onderhoudscontract 220-05727.2.6  
geïnspecteerd op 17-10-2022

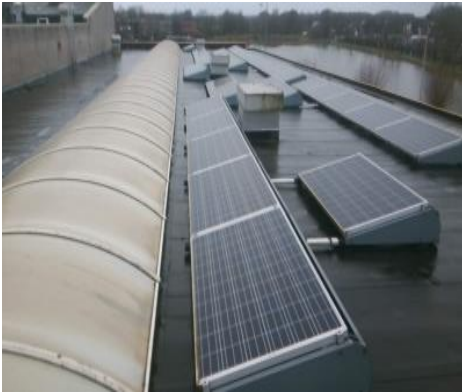
# Dakvlak 001

ondergrond  
dampremmer  
isolatie  
isolatie dikte  
afschot  
bedekking  
afwerkstrook  
randafwerking

Staal  
PE folie  
Minerale wol  
150  
In de constructie  
APP kaal  
APP kaal  
Stalen zetkap

| dakbedekking | MATIG |

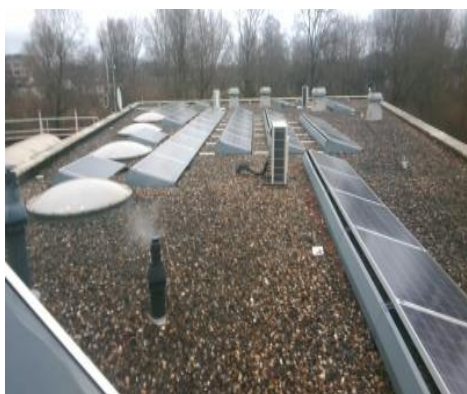
# Dakvlak 002

ondergrond  
dampremmer  
isolatie  
isolatie dikte  
afschot  
bedekking  
ballast  
afwerkstrook  
randafwerking

Beton  
Bitumineus  
Minerale wol  
80  
In de constructie  
APP kaal  
Grind  
APP kaal  
Stalen zetkap

| afwerkstroken opgaand werk | REDELIJK |

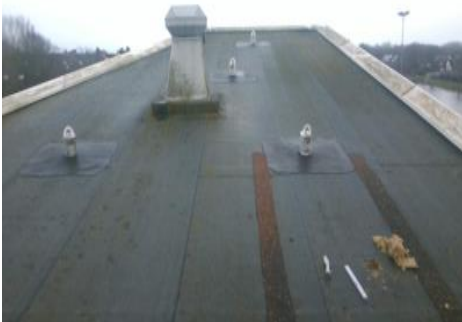
# Dakvlak 003

ondergrond  
dampremmer  
isolatie  
isolatie dikte  
afschot  
bedekking  
afwerkstrook  
randafwerking

Beton  
PE folie  
Minerale wol  
80  
In de constructie  
APP gemineraliseerd  
APP gemineraliseerd  
Stalen zetkap

| dakbedekking | GOED |

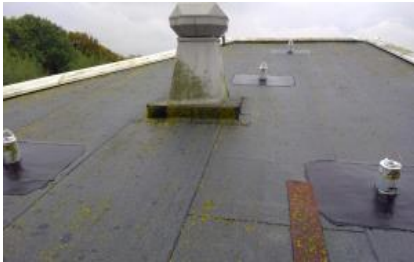
doorvoeren

Er zijn hier geen gebreken geconstateerd.
