INSPECTIE NEN 3140 EN THERMOGRAFIE  
INSPECTIERAPPORT BUREAU VERITAS METHODE  
**ELEKTRISCHE INSTALLATIE**

Nº 1521573.155  
Contractnummer 6442337

**Inspectiedatum:** 19 mei 2017

**Inspectieadres:** St Montessori Kinderdagverblijf  
Goudenregenstraat 29  
1602 RK Enkhuizen

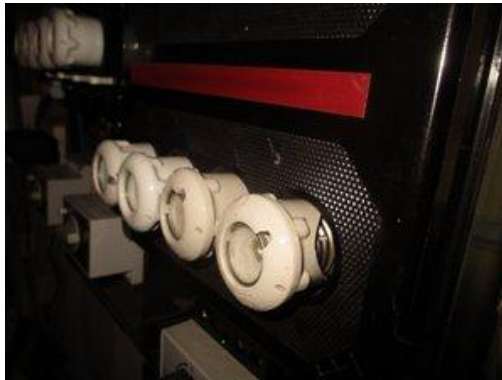
1. Hoofdverdeelinrichting in de entree.
- 1.1. De schroefkop van groep 8 is ernstig beschadigd.

L2

Ter voorkoming van aanraking van onder spanning staande delen bij het verwisselen van de smeltpatroon, moet de schroefkop worden vervangen. Het gebrek is door de inspecteur gemeld aan de aanwezige leidinggevende. Zij heeft dit ter plaatse tijdelijk veilig gesteld.

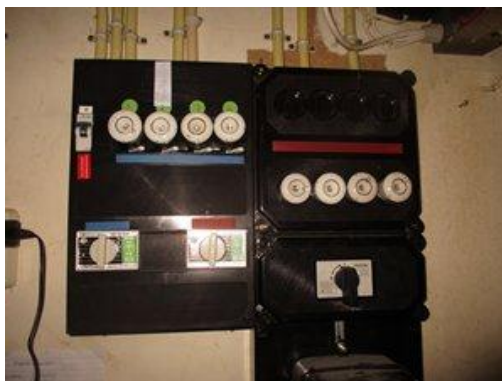
- 1.3. De hoofd/verdeelinrichting is niet voorzien van duidelijke en onuitwisbare kast, groepen en hoofdschakelaarcodering, zodat in dit opzicht niet is voldaan aan de bepalingen in de NEN 1010 en NEN 60439-1.

D3

In verband met de stelselmatigheid en overzichtelijkheid van de installatie moeten de verdeelinrichtingen van duidelijke en onuitwisbare kast, groepen en hoofdschakelaarcodering worden voorzien.

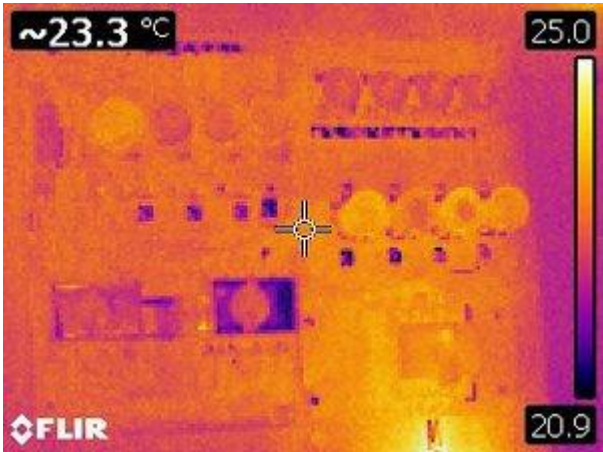
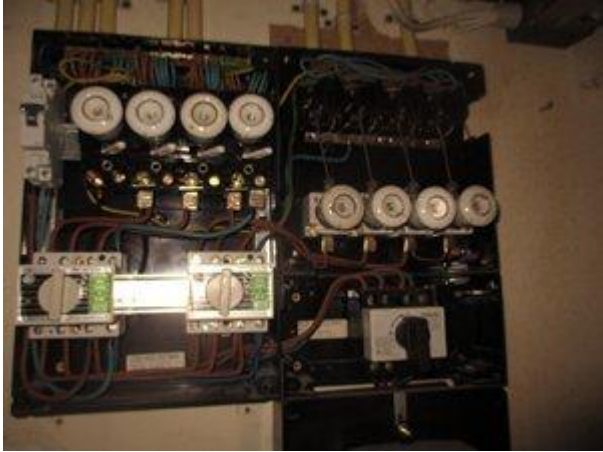
| 5.1. Locatie: | Hoofdverdeelinrichting in de entree |

| Urgentie<br><br>Geen | <p>Constatering:</p> <p>Tijdens het thermografisch onderzoek zijn geen afwijkingen geconstateerd.</p> |
