### Inspectierapport dak

Gemeente Enkhuizen  
Goudenregenstraat 29 1602 RK ENKHUIZEN  
objectnummer KDV  
onderhoudscontract 220-05727.2.7  
geïnspecteerd op 17-10-2022

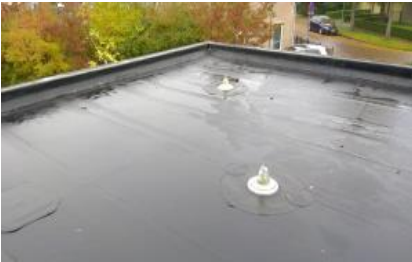
Er is krimpvorming in de dakbanen geconstateerd. Dit veroorzaakt nog geen problemen, maar dient jaarlijks gecontroleerd te worden.

belang **ernstig**

omvang **regelmatig**

intensiteit **midden**
