### Inspectierapport dak

Gemeente Enkhuizen  
Havenweg 3 1601 GA ENKHUIZEN  
objectnummer havenkantoor  
onderhoudscontract 220-05727.2.8  
geïnspecteerd op 10-10-2022

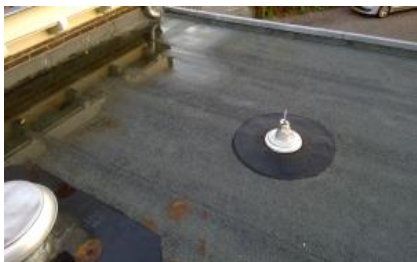
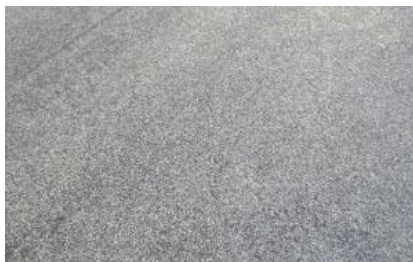
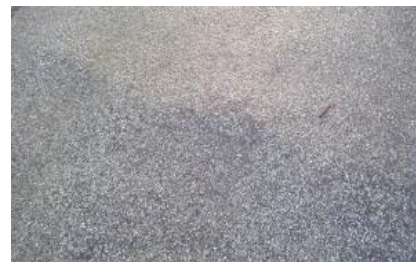
Er is blaasvorming in de dakbanen geconstateerd. Dit veroorzaakt nog geen problemen, maar dient jaarlijks gecontroleerd te worden.

belang **serius**

omvang **regelmatig**

intensiteit **midden**

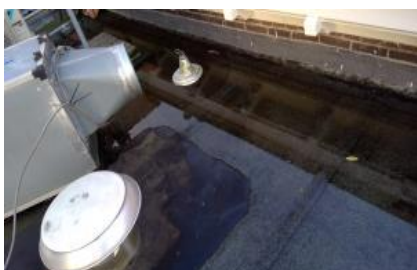
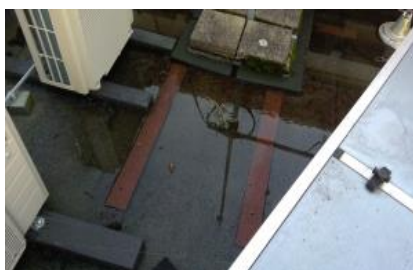
Plaatselijk blijft water staan. Dit veroorzaakt nog geen problemen, maar dient jaarlijks gecontroleerd te worden.

belang **gering**

omvang **regelmatig**

intensiteit **midden**

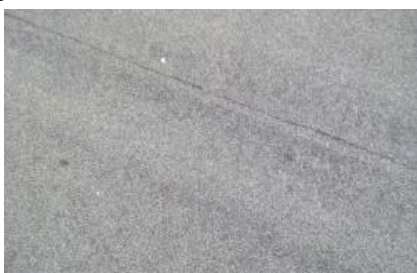
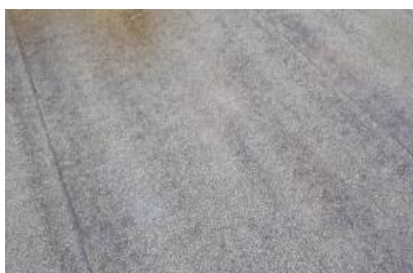
Plaatselijk is de leislag van de dakbedekking verdwenen. Hierdoor zijn kale plekken ontstaan waardoor de bedekking sneller kan gaan verouderen. Dit veroorzaakt nog geen problemen, maar dient jaarlijks gecontroleerd te worden.

belang **serius**

omvang **regelmatig**

intensiteit **laag**

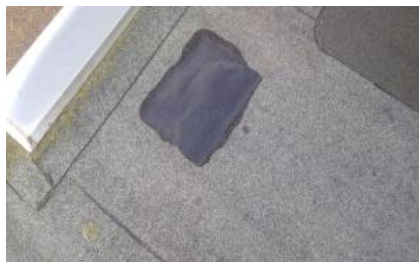
Op veel plaatsen is het dak al diverse malen gerepareerd. Dit veroorzaakt nog geen problemen, maar dient jaarlijks gecontroleerd te worden.

belang **gering**

omvang **incidenteel**

intensiteit **laag**

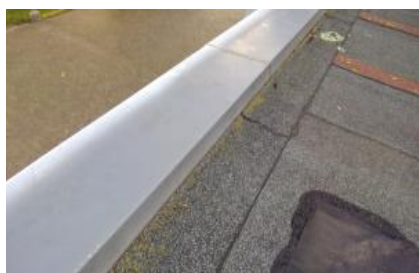
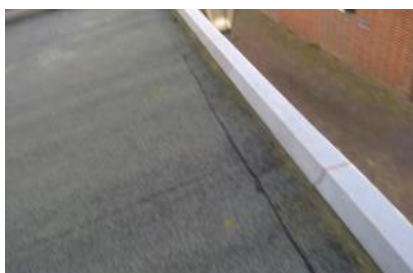
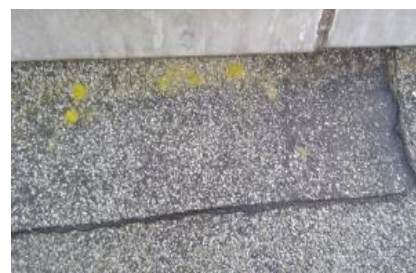
Plaatselijk is de leislag van de dakbedekking verdwenen. Hierdoor zijn kale plekken ontstaan waardoor de bedekking sneller kan gaan verouderen. Dit veroorzaakt nog geen problemen, maar dient jaarlijks gecontroleerd te worden.

belang **serius**

omvang **regelmatig**

intensiteit **midden**

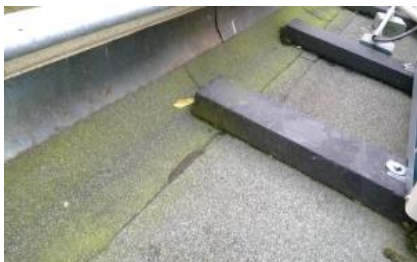
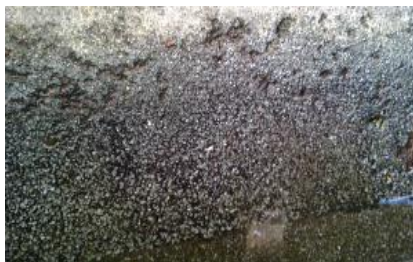
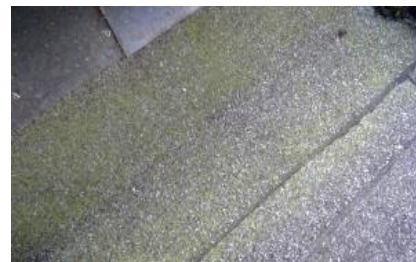
Plaatselijk is de leislag van de dakbedekking verdwenen. Hierdoor zijn kale plekken ontstaan waardoor de bedekking sneller kan gaan verouderen. Dit veroorzaakt nog geen problemen, maar dient jaarlijks gecontroleerd te worden.

belang **serieus**

omvang **regelmatig**

intensiteit **midden**

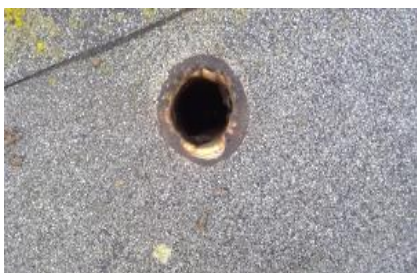
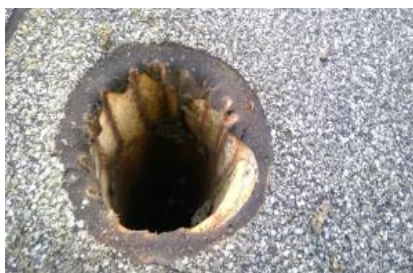
De hemelwaterafvoeren vertonen slijtage. Dit kan serieuze schade tot gevolg hebben en de functionaliteit van de dakbedekking constructie beïnvloeden. Dit veroorzaakt nog geen problemen, maar dient jaarlijks gecontroleerd te worden.

belang **serieus**

omvang **regelmatig**

intensiteit **midden**

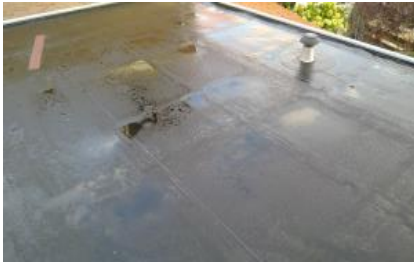
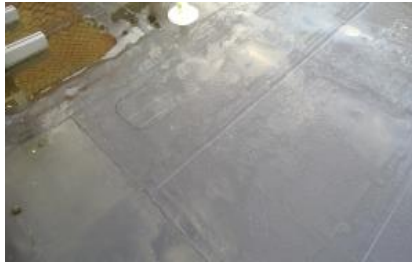
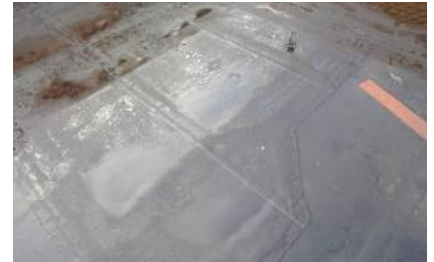
Op veel plaatsen is het dak al diverse malen gerepareerd. Dit veroorzaakt nog geen problemen, maar dient jaarlijks gecontroleerd te worden.

belang gering

omvang regelmatig

intensiteit laag

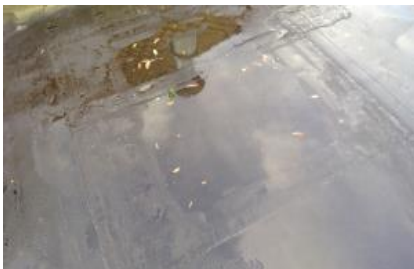
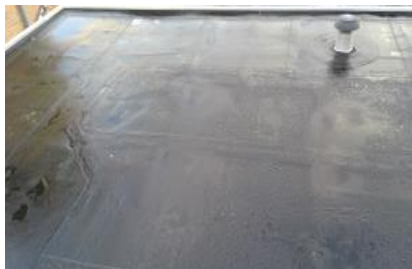
Plaatselijk blijft water staan. Dit veroorzaakt nog geen problemen, maar dient jaarlijks gecontroleerd te worden.

belang gering

omvang regelmatig

intensiteit laag

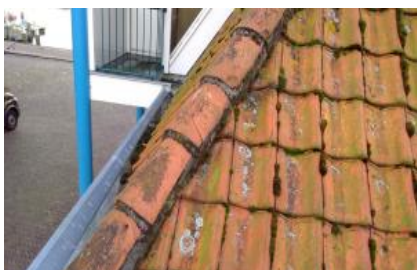
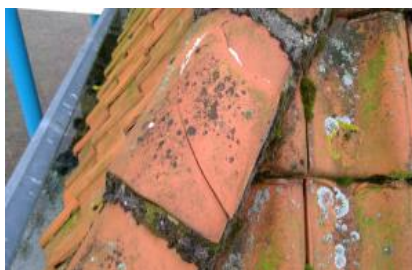
De dakpannen zijn beschadigd. Dit veroorzaakt nog geen problemen, maar dient jaarlijks gecontroleerd te worden.

belang **gering**

omvang **plaatselijk**

intensiteit **laag**
