### Inspectierapport dak

Gemeente Enkhuizen  
Hoogstraat 11 1601 KT ENKHUIZEN  
objectnummer Stadskantoor  
onderhoudscontract 220-05727.2.14  
geïnspecteerd op 12-10-2022

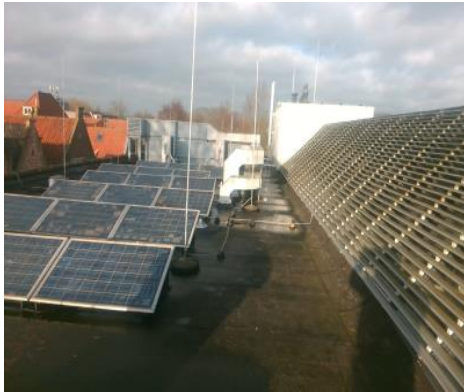
# Dakvlak 001

Er is plooivorming in de dakbanen geconstateerd. Dit veroorzaakt nog geen problemen, maar dient jaarlijks gecontroleerd te worden.

Op veel plaatsen is het dak al diverse malen gerepareerd. Dit veroorzaakt nog geen problemen, maar dient jaarlijks gecontroleerd te worden.

Plaatselijk blijft water staan. Dit veroorzaakt nog geen problemen, maar dient jaarlijks gecontroleerd te worden.

Op veel plaatsen zijn de afwerkstroken al diverse malen gerepareerd. Dit veroorzaakt nog geen problemen, maar dient jaarlijks gecontroleerd te worden.

De dilatatievoegen zijn voorzien van een kitvoeg. Deze kitvoegen zijn uitgedroogd. Dit kan ernstige schade tot gevolg hebben en de functionaliteit van de dakbedekking negatief beïnvloeden. Dit veroorzaakt nog geen problemen, maar dient jaarlijks gecontroleerd te worden.

De inspecteur heeft geconstateerd dat er geen noodoverlopen aanwezig zijn. Dit veroorzaakt nog geen problemen, maar dient jaarlijks gecontroleerd te worden.

De doorvoer is beschadigd / verroest. Dit veroorzaakt nog geen problemen, maar dient jaarlijks gecontroleerd te worden.

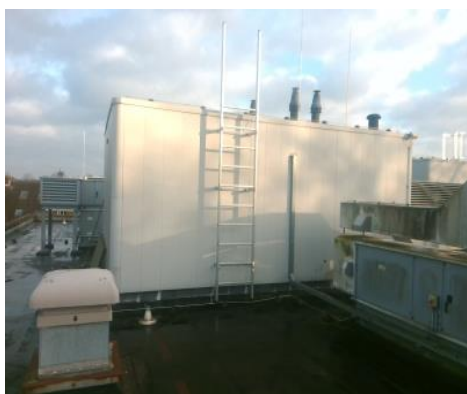
# Dakvlak 002

Plaatselijk blijft water staan. Dit veroorzaakt nog geen problemen, maar dient jaarlijks gecontroleerd te worden.

De afdekkappen vertonen roestvorming. Dit veroorzaakt nog geen problemen, maar dient jaarlijks gecontroleerd te worden.

De hemelwaterafvoeren zitten te hoog waardoor er water op het dak blijft staan en op den duur de dakbedekking aantast. Dit veroorzaakt nog geen problemen, maar dient jaarlijks gecontroleerd te worden.

De inspecteur heeft geconstateerd dat er geen noodoverlopen aanwezig zijn. Dit veroorzaakt nog geen problemen, maar dient jaarlijks gecontroleerd te worden.

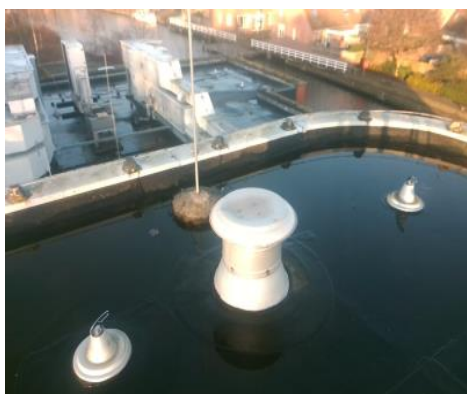
# Dakvlak 003

Plaatselijk blijft water staan. Dit veroorzaakt nog geen problemen, maar dient jaarlijks gecontroleerd te worden.

De inspecteur heeft geconstateerd dat er geen noodoverlopen aanwezig zijn. Dit veroorzaakt nog geen problemen, maar dient jaarlijks gecontroleerd te worden.
