## INSPECTIERAPPORT 2022

**objectnummer 0620**

De Waag  
Kaasmarkt 8, Enkhuizen

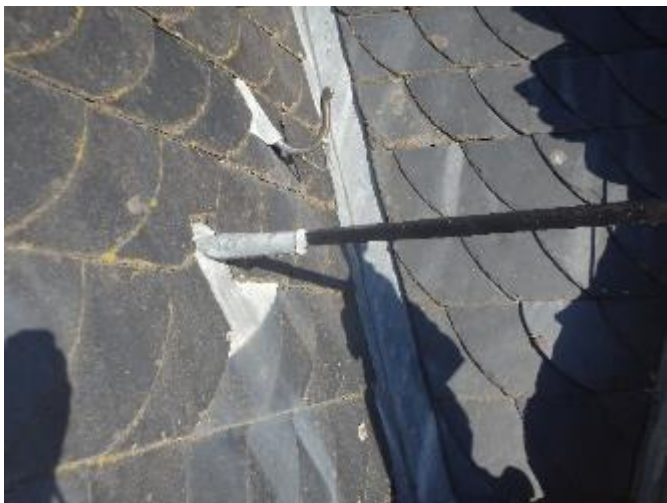
| Rubriek | Kwalificatie* | | | | Toelichting | objectnummer 0620<br>De Waag |
|---|---|---|--|--|---|---|
| Trekstangen beelden | G | | | | De trekstangen van de beelden in de voorgevel zijn aan de kapconstructie bevestigd. De loden sok om de trekstangen is met kit dichtgezet. Afgelopen jaar zijn deze aansluitingen opnieuw gekit omdat voorgaande kitaansluiting was uitgedroogd. Op de trekstangen zijn geen regenkapjes of afdruipringen gemaakt. Het is raadzaam om boven de loden sokken regenkapjes op de trekstangen aan te brengen. | |

| Rubriek | Kwalificatie* | | | | Toelichting | objectnummer 0620<br>De Waag |
|---|---|---|--|--|---|---|
| | | | | | Foto 1; trekstang met kit afgedicht. | |

| Rubriek | Kwalificatie* | | | | Toelichting | objectnummer 0620<br>De Waag |
|---|---|---|---|--|---|---|
| Loodaansluitingen trekstangen | | R | | | Zie ook rubriek 1.2.2.<br>Enkele trekstangen op het dak hebben geen regenkapjes of druipring. De aansluitingen zijn met kit dicht gezet.<br>Wij raden u aan regenkapjes te plaatsen. | |

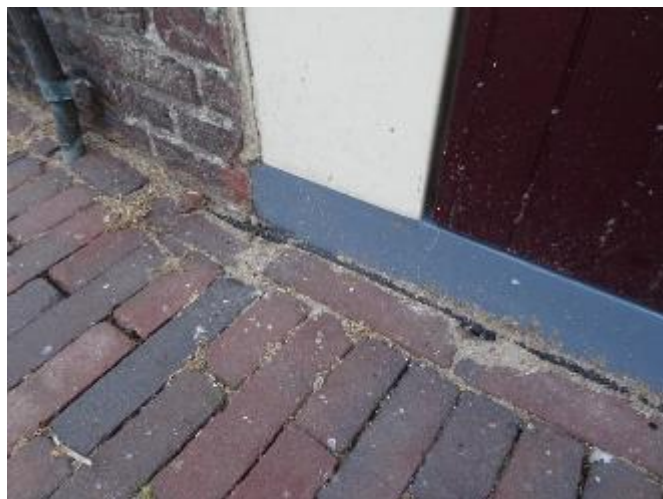
Foto 2; straatwerk tegen houten dorpel.

| <b>Onderdelen</b> | <b>Rubriek</b> | <b>Staat</b> | <b>Termijn</b> |
|---|---|---|---|
| - Straatwerk aanpassen | 1.4.2 | Redelijk | 0-1 jaar |

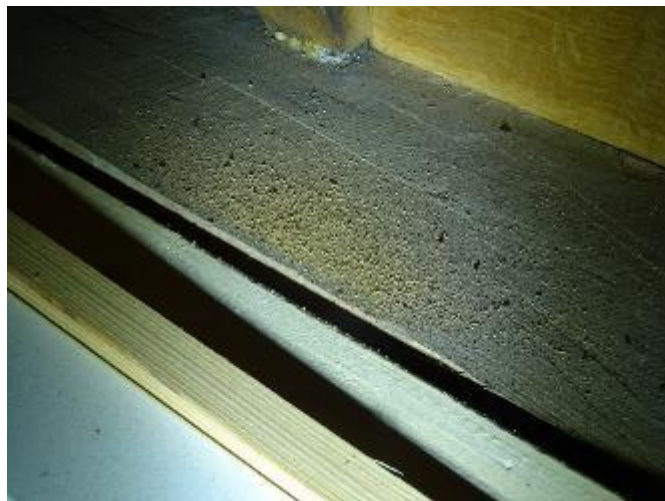
| Rubriek | Kwalificatie* | | | | Toelichting | objectnummer 0620<br>De Waag |
|---|---|--|--|--|---|---|
| Houtaantastende insecten | G | | | | <p>De bonte knaagkever is bestreden met behulp van de methode van Wyhé (warmtemethode). Eveneens is er een oppervlakte behandeling uitgevoerd door de firma Van Lierop op 16-01-2004. Een registratieplaatje van deze bestrijding hangt aan het derde spant vanaf het trappgat. Het bestrijdingsbedrijf de Houtarts heeft een controle uitgevoerd in 2016 en 2018. Het registratiekaart is in 2018 niet ingevuld. De Houtarts is onlangs geweest. Op de muurplaat onder de rechter kil is een geringe hoeveelheid boormeel van vermoedelijk de bonte knaagkever zichtbaar, zie onderstaande foto. Wij hebben de aantasting niet kunnen vinden.</p> | |

Foto 3; boormeel zichtbaar.

| <b>Onderdelen</b> | <b>Rubriek</b> | <b>Staat</b> | <b>Termijn</b> |
|---|---|---|---|
| - Houtwormaantasting nazien | 2.1.1 | Mogelijk actief | 0-1 jaar |

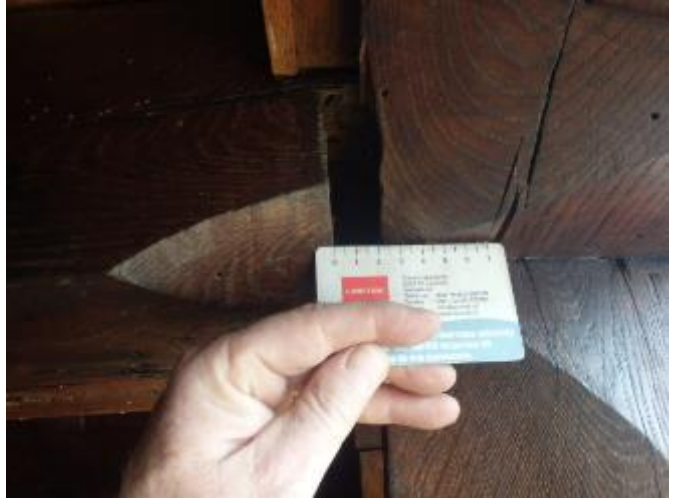
| Rubriek | Kwalificatie* | | | | Toelichting | objectnummer 0620<br>De Waag |
|---|---|---|--|---|---|---|
| <i>Uitgezonderd:</i><br>Oplegging balken op kruisvensters voorgevel | | | | S | De trekbalken van de vloeren zijn gedeeltelijk uit de kruisvensters getrokken. Van de eerste vloer is de balk rechts van de toegangsdeur boven het kruisvenster gedeeltelijk uit de dorpel getrokken. Deze balk is scheluw getrokken. De balk links van deur(strijkbalk langs de gevel) heeft geen oplegging meer op de bovendorpel van het venster maar rust op de koker onder de balk. Van de tweede vloer hebben wij de ruimte tussen balkkop het middelste venster gemeten, deze bedraagt 21,5 mm. Zie foto volgende pagina. Wij hebben ook nu weer gemeten en dit is wederom ongewijzigd gebleven. Wij hebben afgesproken om dit gebrek de komende jaren te gaan monitoren. | |

| Rubriek | Kwalificatie* | | | | Toelichting | objectnummer 0620<br>De Waag |
|---|---|---|--|--|---|---|
| | | | | | Omdat de situatie de laatste jaren ongewijzigd is gebleven, achten wij direct herstel niet noodzakelijk. | |
| | | | | | Foto 4; meting 2020, ruimte 21,5 mm. | |
