**INSPECTIERAPPORT 2022**  
**objectnummer 0415**  
Dromedaris  
Paktuinen 1 te Enkhuizen

Objectnummer : 0415  
Object : Dromedaris  
Gelegen te : Paktuinen 1 Enkhuizen  
Eigenaar/beheerder : Gemeente Enkhuizen Afdeling Bouwkunde, t.a.v. de heer S. Bakker  
Adres eigenaar : Postbus 20, 1610 AA Bovenkarspel  
Rijksmonumentnummer : 464878  
Categorie : 02 Verdedigingswerken

Inspectienummer : 0415.22.2719  
Inspectie uitgevoerd door : J. Stam, tel. nr. 06-55346783 en M. Noome en J. Konrad (stagiaire)  
Inspectiedatum : 06-09-2022  
Weersomstandigheden : Droog, zonnig, 24° C, matige zuidwesten wind.

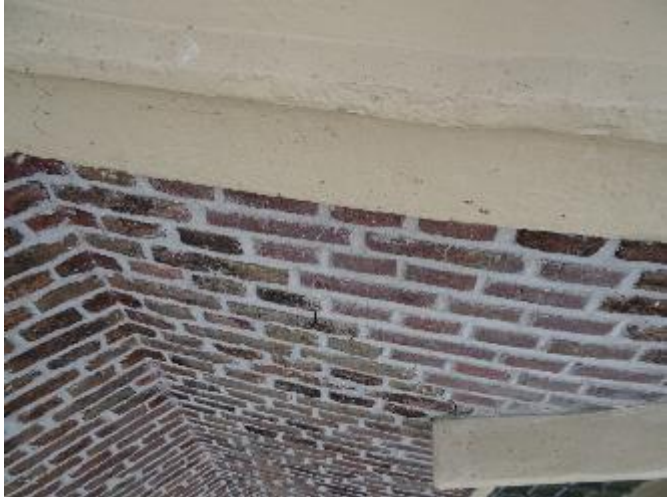
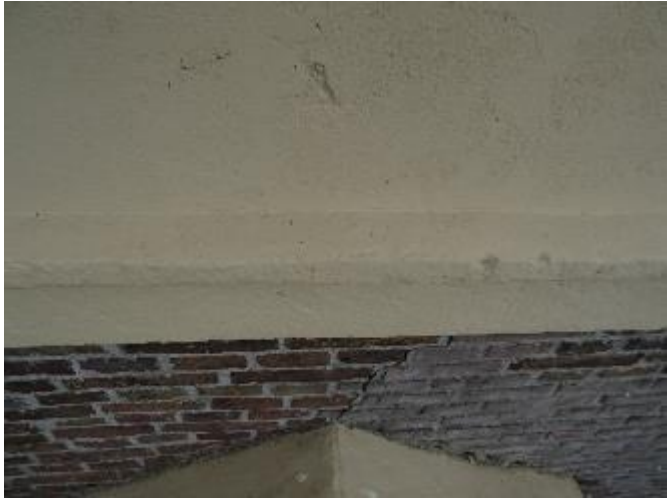
| Rubriek | Kwalificatie* | Toelichting |
|---|---|---|
| | | Boven de drie vensters in het halfrondeel is scheurvorming in het metselwerk zichtbaar. Zie foto's volgende pagina. |
| | | In het halfrondeel is aan de zuidzijde het metselwerk boven het linker rondvenster (oeil de boeuf) opnieuw gescheurd. |

| Rubriek | Kwalificatie* | | | | Toelichting | objectnummer 0415<br>Dromedaris |
|---|---|---|--|--|---|---|
| | | | | | <p>Wij adviseren u de bouten uit het metselwerk te verwijderen om verdere schade aan het metselwerk te voorkomen.</p> <p><i>Foto 1; scheur boven venster in zuidzijde halfronddeel.</i></p> <p><i>Foto 2; scheur boven venster halfronddeel.</i></p> | |

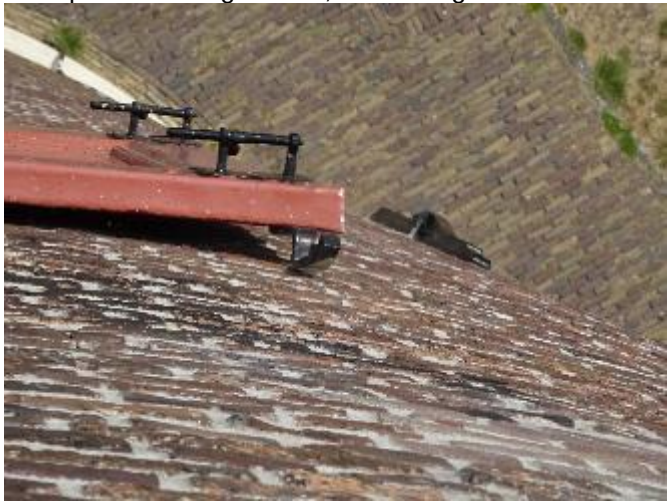
| Rubriek | Kwalificatie* | | | | Toelichting | objectnummer 0415<br>Dromedaris |
|---|---|---|--|--|---|---|
| Raamluiken; opgeklampte houten luiken | | R | | | De luiken zijn aan de bovenzijde met lood afgedekt.<br>Bij het uitvoeren van de afgelopen schilderbeurt zijn vier luiken verwijderd, deze worden vernieuwd.<br>Van het luik op de overloop van het halfrondddeel op de derde verdieping zitten de duimgehengen ongelijk, het luik hangt alleen aan de bovenste duim. Van het onderste duimgeheng staat het geheng maar net aan op de duim. Tevens is van dit luik de bovenste wervel niet op het luik vergrendeld, maar hangt achter het luik. | |
| | | | | | Foto 3; bovenste wervel niet vergrendeld. | |

| <b>Onderdelen</b> | <b>Rubriek</b> | <b>Staat</b> | <b>Termijn</b> |
|---|---|---|---|
| - Duimgehang raamluik aanpassen | 1.4.2 | Redelijk | z.s.m. |

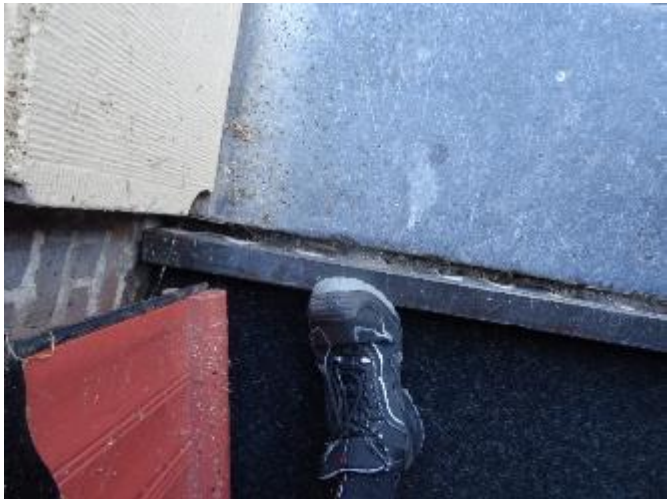
| Rubriek | Kwalificatie* | | | Toelichting | objectnummer 0415<br>Dromedaris |
|---|---|---|--|---|---|
| | G | | | Aan de hardstenen dorpel is aan de achterzijde een<br>opstaande hardstenen rand gelijmd. Deze rand heeft<br>los gelaten van de dorpel. Zie foto. Wij raden u aan dit<br>te herstellen. | |
| | | | | Foto 4; hardstenen rand dorpel los. | |

| <b>Onderdelen</b> | <b>Rubriek</b> | <b>Staat</b> | <b>Termijn</b> |
|---|---|---|---|
| - Dorpel deur ronddoel herstellen | 1.5 | Los | z.s.m. |

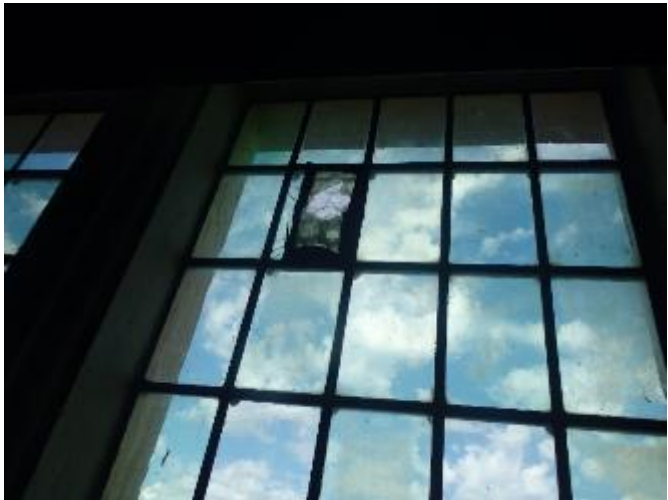
| Rubriek | Kwalificatie* | | | Toelichting | objectnummer 0415<br>Dromedaris |
|---|---|---|--|---|---|
| Beglazing; glas-in-lood;<br>- Glas in lood panelen in<br>vensters | | R | | Voor zover waarneembaar.<br>Van de glas in lood panelen is een enkel ruitje<br>gescheurd. Enkele loodprofielen zijn iets beschadigd.<br>In de theaterzaal is aan de noordoostzijde een ruitje<br>stuk, deze is met plastic afgeplakt. Zie foto volgende<br>pagina. In ditzelfde venster is een ruitje gescheurd. | |

| Rubriek | Kwalificatie* | | | | Toelichting | objectnummer 0415<br>Dromedaris |
|---|---|---|--|--|---|---|
| | | | | | <p>Foto 5; ruitje met plastic dicht geplakt.</p> | |

| <b>Onderdelen</b> | <b>Rubriek</b> | <b>Staat</b> | <b>Termijn</b> |
|---|---|---|---|
| - Glas-in-lood herstellen | 1.7.1 | Matig | 0-1 jaar |

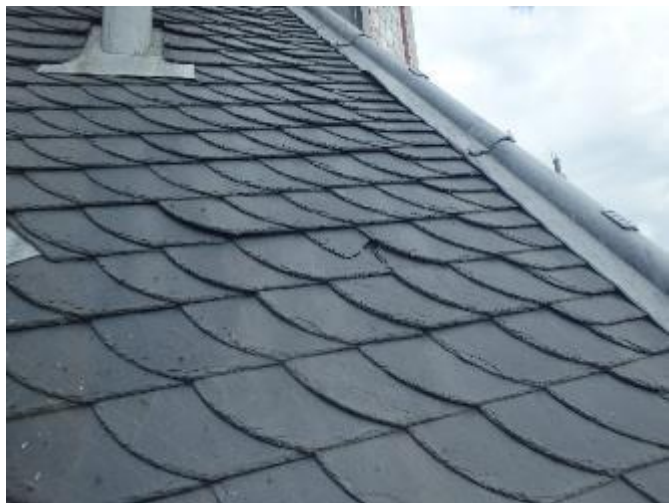
| Rubriek | Kwalificatie* | | | | Toelichting | objectnummer 0415<br>Dromedaris |
|---|---|--|--|--|---|---|
| Schubleibedekking (2014) | G | | | | Aan de onderzijde is breed voetlood aangebracht onder de leien. Wij vragen ons af waarom dit is gedaan. Volgens ons had er nog gemakkelijk een rij leien onder gekund. Naast de dakkapel aan de zuidwestzijde was een lei afgebroken. Wij hebben dit voor u hersteld en twee nieuwe leien ingeboet. | |

| Rubriek | Kwalificatie* | | | | Toelichting | objectnummer 0415<br>Dromedaris |
|---|---|---|--|--|---|---|
| 2.2.4 Metaal<br>Loodbekleding lantaarn (2015) | G | | | | Foto 6; afgebroken lei, is door ons hersteld. | |

Kapotte lei hersteld.

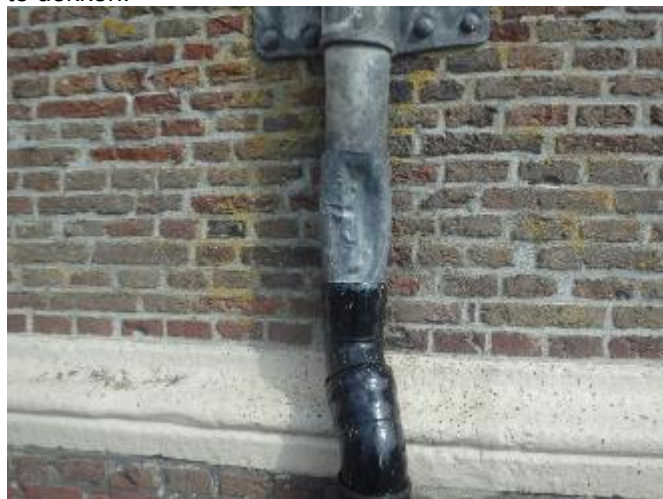
| Rubriek | Kwalificatie* | | | | Toelichting | objectnummer 0415<br>Dromedaris |
|---|---|---|--|--|---|---|
| Loden hemelwaterafvoeren en vergaarbakken | | R | | | Naast poort in het halfronddeel aan de zuidzijde is onderin boven de ijzeren onderpijp de loden hemelwaterafvoer ingedeukt. Zie foto.<br>Dit beperkt de doorvoer en kan tot verstopping leiden.<br>Wij raden u aan dit te herstellen.<br>De vergaarbakken zijn voor ons onbereikbaar.<br>De vergaarbakken zijn niet meer afgedekt.<br>Wij raden u aan de vergaarbakken aan de bovenzijde af te dekken. | |

Foto 7; loden pijp ingedeukt.

| <b>Onderdelen</b> | <b>Rubriek</b> | <b>Staat</b> | <b>Termijn</b> |
|---|---|---|---|
| - Loden hemelwaterafvoer herstellen | 2.4.2 | Ingedeukt | z.s.m. |

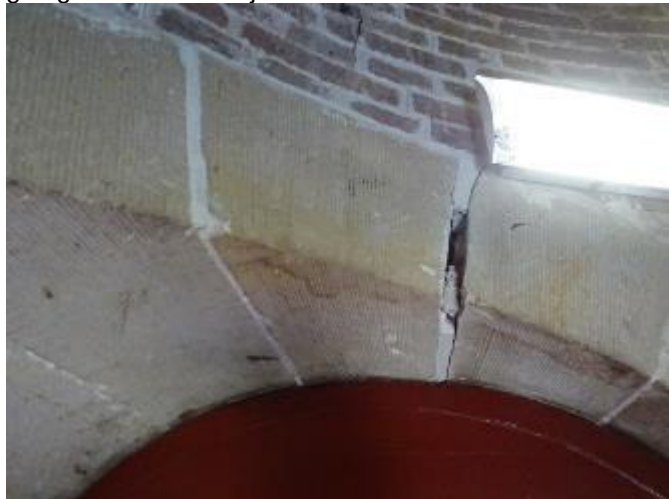
Foto 8; voegen tussen sluitstenen weggevallen.

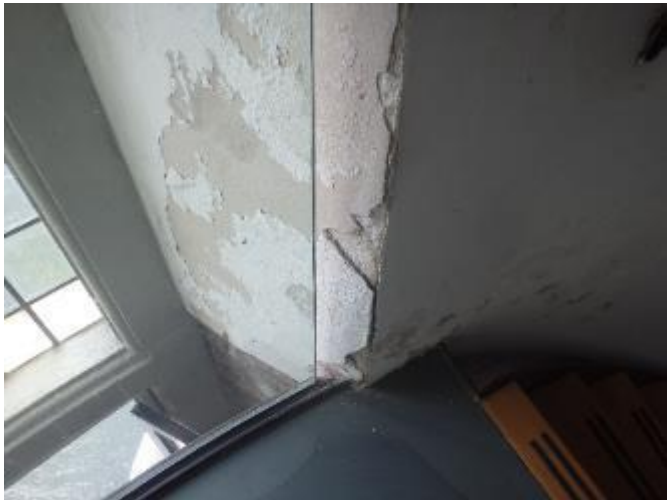
| Rubriek | Kwalificatie* | | | | Toelichting | objectnummer 0415<br>Dromedaris |
|---|---|---|--|--|---|---|
| | | | | | Aan de zuidoostzijde is zout uitbloei zichtbaar. De toplaag van de pleisterlaag valt er plaatselijk vanaf. | |

| Rubriek | Kwalificatie* | | | | Toelichting | objectnummer 0415<br>Dromedaris |
|---|---|---|--|--|---|---|
| | | | | | <p>Foto 9; bovenin trappenhuis halfronddoel valt toplaag pleisterwerk af.</p> | |

| <b>Onderdelen</b> | <b>Rubriek</b> | <b>Staat</b> | <b>Termijn</b> |
|---|---|---|---|
| - Binnenpleisterwerk en sauswerk herstellen trappenhuis. | 1.7.2/3.7.1 | | 0-2 jaar |
