# Monumentenwacht

## **INSPECTIERAPPORT 2020** **objectnummer 0617**

Waterpoort De Oudegouwsboom (1600/1796)  
t.o. Handvastwater 52, 1601 PR Enkhuizen

Inspectienummer : 0617.20.0526  
Inspectie uitgevoerd door : J. Stam 06-55346783  
Inspectiedatum : 22-06-2020  
Weersomstandigheden : Droog, half bewolkt, 22° C, matige westen wind.

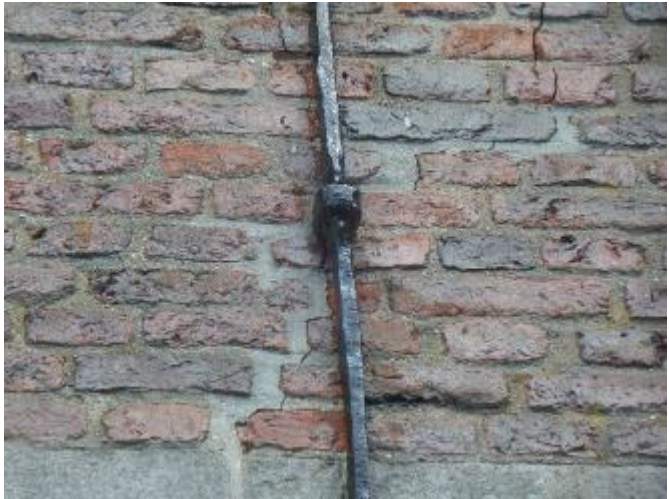
| Rubriek | Kwalificatie* | Toelichting |
|---|---|---|
| <p>Metselwerk gewelf waterdoorla<br/>laat, rode en gele baksteen,<br/>platvol gevoegd</p> <p><i>Uitgezonderd:</i><br/>Voegwerk gewelf waterdoor<br/>laat</p> <p>Metselwerk keermuren stads-<br/>kant, gele baksteen, platvol<br/>gevoegd</p> | <p>R</p> <p>M</p> <p>M</p> | <p>objectnummer 0617<br/>Waterpoort De Oudegouwsboom<br/>(1600/1796)</p> <p><i>Figuur 1; scheuren rond muuranker.</i></p> <p>In het metselwerk van de waterdoorlaat zijn plaatselijk enkele scheuren zichtbaar.</p> <p>Op meerdere plaatsen is uitgesleten voegwerk zichtbaar.</p> <p>Het metsel- en voegwerk is plaatselijk matig. In de versnijding van de muur komt plantengroei voor. Aan de rechterzijde woekert een klimplant. Plaatselijk zijn er scheuren in de muur zichtbaar. Aan de rechterzijde buikt de keermuur steeds verder uit. Hier komt een schol metselwerk los en schilferen stenen af. Op de waterlijn komt uitgesleten metselwerk voor. Onder de linker afzaat is een horizontale scheur zichtbaar. Ter plaatse van de doorgang zijn de hoeken boven de waterlijn beschadigd. Bovenop de keermuur is een rollaag met hardstenen voetblokken aanwezig. Naast de hardstenen voetblokken slijt het metselwerk diep uit. Plaatselijk komen hierdoor stenen los. Aan de linkerzijde groeit een boom langs het tweede voetblok. Dit is nadelig voor het metselwerk. Boomwortels kunnen zeer diep in het metselwerk dringen en breken zo het metselwerk kapot. Op diverse plaatsen komt verweerd en uitgevallen voegwerk voor. In deze uitgevallen voegen is plaatselijk gras- en mosgroei zichtbaar. Door het diep uitgesleten voegwerk komen er plaatselijk stenen los.</p> |

| <b>Onderdelen</b> | <b>Rubriek</b> | <b>Staat</b> | <b>Termijn</b> |
|---|---|---|---|
| - Metsel- en voegwerk herstellen | 1.2.1 | Matig | 0-2 jaar |

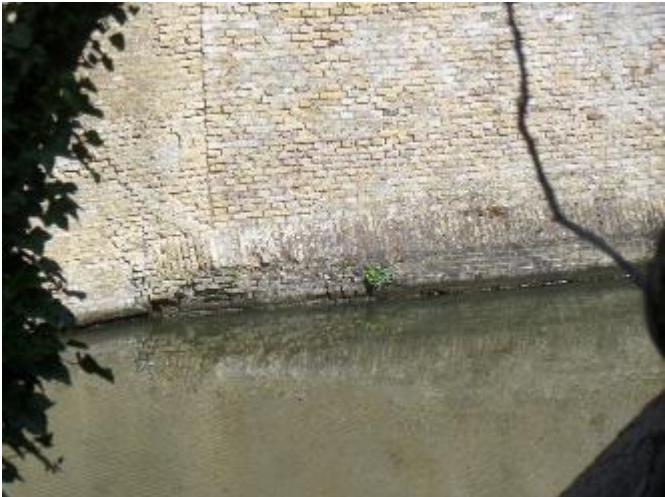
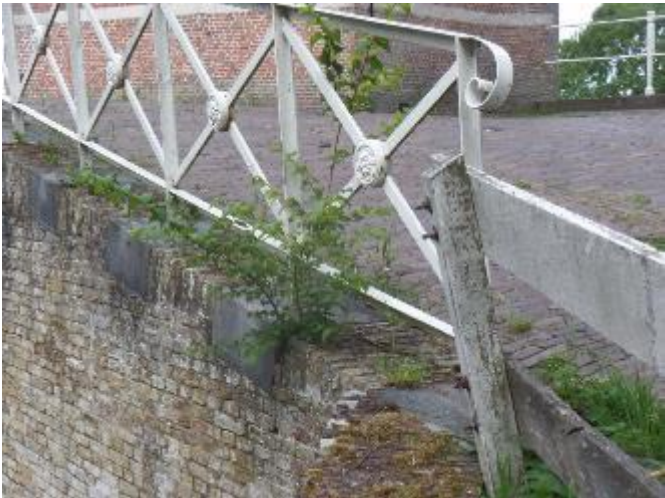
| Rubriek | Kwalificatie* | Toelichting |
|---|---|---|
| <p>Metselwerk keermuren waterkant, rode en gele baksteen, platvol gevoegd</p> <p><i>Uitgezonderd:</i><br/>Weggefallen bakstenen ter hoogte van waterlijn</p> <p><i>Uitgezonderd:</i><br/>Boom in metselwerk linkerzijde</p> | <p>G</p> <p>M</p> <p>S</p> | <p>objectnummer 0617<br/>Waterpoort De Oudegouwsboom<br/>(1600/1796)</p> <p>Wij raden u aan het metsel- en voegwerk van de keermuur aan de stadskant te herstellen.</p> <p><i>Figuur 2; scheuren, weggefallen stenen en uitgevallen voegwerk.</i></p> <p><i>Figuur 3; boom in metselwerk.</i></p> <p>Plaatselijk is wat uitgesleten voegwerk zichtbaar.</p> <p>Bij de aansluiting van de keermuur tegen de waterpoort links zijn ter hoogte van de waterlijn enkele bakstenen weg gevallen.<br/>Wij adviseren dit te herstellen.</p> <p>In de keermuur links van de waterpoort groeit een boom.<br/>De wortels kunnen zich diep in het metselwerk verspreiden waardoor er schade aan dit metselwerk ontstaat. Wij raden u aan deze boom te verdelgen.</p> |

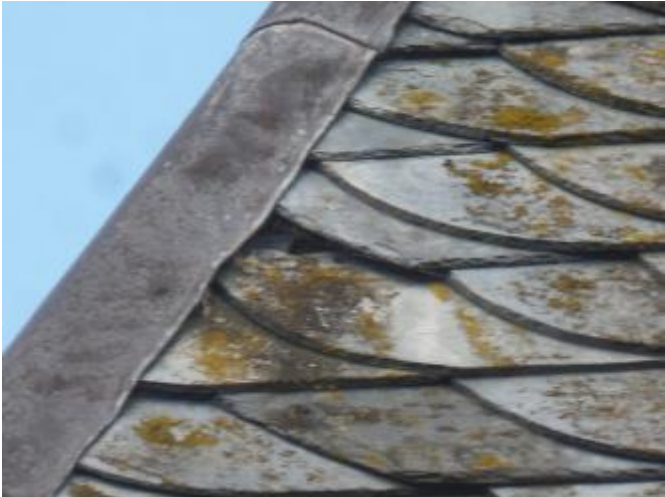
| Rubriek | Kwalificatie* | Toelichting |
|---|---|---|
| <p><b>2. DAKEN</b></p> <p>Inspectie</p> <p><u>2.1 Kapconstructies</u><br/> <u>2.1.1 Hout</u><br/> Sporenkap bestaande uit eiken- en grenenhouten onderdelen</p> <p><u>2.2 Dakbedekking</u><br/> <u>2.2.3 Leien</u><br/> Schubleibedekking</p> <p><u>2.3 Loodaansluitingen</u><br/> Hoekkeper lood</p> <p>Voetlood onder dakvlakken</p> | <p>R</p> <p>M</p> <p>G</p> <p>R</p> | <p>objectnummer 0617<br/>Waterpoort De Oudegouwsboom<br/>(1600/1796)</p> <p>Door het ontbreken van een deursleutel hebben wij de kap van binnen niet geïnspecteerd. Onderstaande bevindingen zijn uit het rapport van 2019.</p> <p>In de hoekkeper linksvoor en rechtsachter is aan de onderzijde een oude opgedroogde aantasting zichtbaar. Ook enkele sporen zijn in het verleden aan de onderzijde door zwam en/of houtworm aangetast. In de kapruimte komt veel stof en vuil voor. Op de vloer liggen veel dode vliegen. Wij raden u aan de kapruimte eens te reinigen.</p> <p>In de leibedekking zijn veel reparaties zichtbaar. Enkele leien verpulveren en worden bros. Van diverse leien zijn hoeken afgebroken. Op de leien is algen- en mosgroei zichtbaar. In het dakvlak aan de stadskant is bij de rechter hoekkeper al geruime tijd een lei weggefallen.</p> <p><i>Figuur 4; lei weggefallen.</i></p> <p>Het regenwater van het dak loopt via het voetlood over het hout en langs de muur. Zo'n hoge vochtbelasting zal de levensduur van het hout aanzienlijk verkorten. (Het hout zal gaan rotten) Het is raadzaam aan deze zijde de loodafdekking iets verder door te laten lopen zodat het water niet over het hout kan weggelopen maar er vanaf valt (een waterholletje creëren).</p> |
