# Monumentenwacht

## **INSPECTIERAPPORT 2021** **objectnummer 0619**

Koepoort  
Vest 6, Enkhuizen

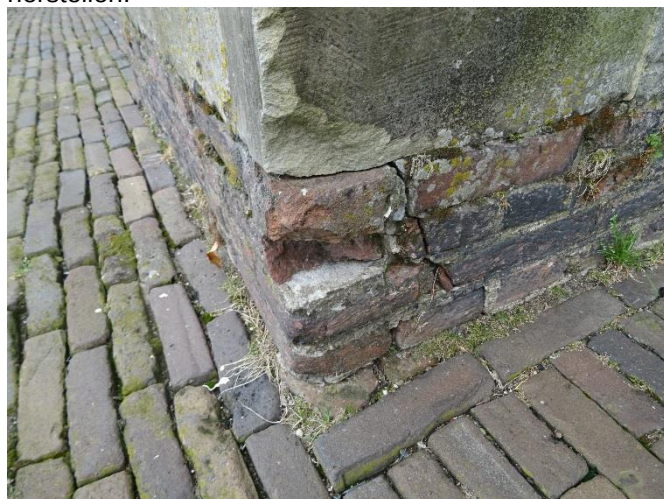
| Rubriek | Kwalificatie* | | | | Toelichting | objectnummer 0619<br>a Koepoort |
|---|---|---|---|--|---|---|
| <i>Uitgezonderd:</i><br>Metselwerk basementen onder pilasters en zuilen | | | M | | In de basementen onder de pilasters is het metselwerk op meerdere plaatsen gescheurd.<br>De onderste delen van de pilasters klinken hol.<br>Plaatselijk breken er stukken metselwerk uit.<br>Onder de rechter zuil van de westgevel zit een hoek metselwerk los.<br>Ook in het basement van beide hoekpilasters aan de noordoostzijde breekt een hoek metselwerk uit. Zie foto. Wij adviseren u het metselwerk van de basementen te herstellen. | |

Foto 1; hoek metselwerk los.

| <b>Onderdelen</b> | <b>Rubriek</b> | <b>Staat</b> | <b>Termijn</b> |
|---|---|---|---|
| - Muurwerk restaureren | 1.2 | Slecht | z.s.m. |

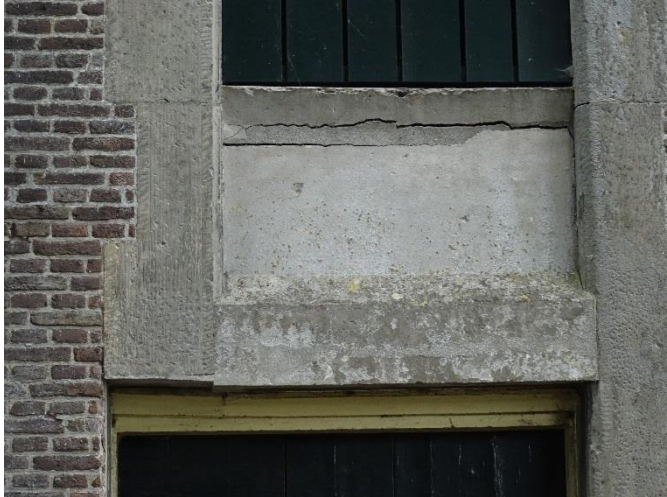
| Rubriek | Kwalificatie* | | | Toelichting | objectnummer 0619<br>a Koepoort |
|---|---|---|---|---|---|
| <p><i>Uitgezonderd:</i><br/>Uitgezakte latei boven deur in zuidgevel</p> | | | M | <p>Van het rechter deurnaras op de begane grond in de zuidgevel is de latei uitgezakt. Wij adviseren u de latei te laten herstellen.</p> <p><i>Foto 2; latei uitgezakt.</i></p> | |

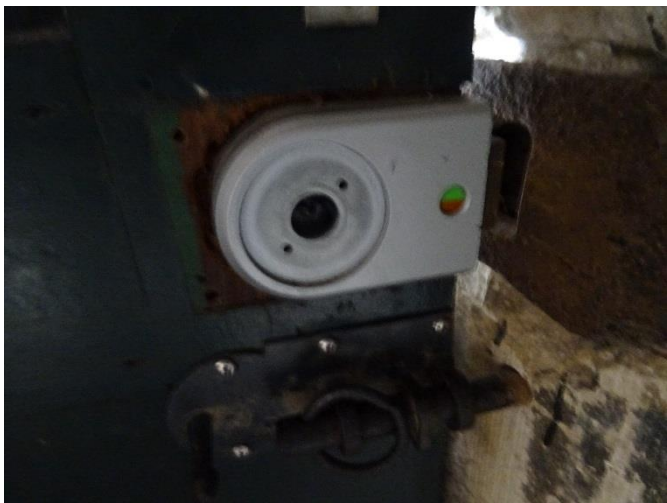
| Rubriek | Kwalificatie* | | | Toelichting | objectnummer 0619<br>a Koepoort |
|---|---|---|---|---|---|
| <p>Deuren doorloop, 4 stuks, uitgevoerd in opgeklampte houten deuren, met natuurstenen omlijsting met fronton en stoeptrede</p> | G | | | <p>Van de deur van de noordoostkamer is de draaikop aan de binnenzijde afgebroken. De deur kan hierdoor niet meer aan de binnenzijde worden afgesloten.</p> | |

| Rubriek | Kwalificatie* | | | | Toelichting | objectnummer 0619<br>a Koepoort |
|---|---|--|---|---|---|---|
| <i>Uitgezonderd:</i><br>Omlijsting natuursteen | | | | M | <i>Foto 3; draaiknop afgebroken.</i><br><br>De zandsteen omlijstingen met fronton van de deuren in de doorloop zijn op veel plaatsen beschadigd en stukken afgebroken. Wij adviseren u de omlijsting te herstellen.<br>Van de deur van de noordwestkamer is van het linker kapiteel het voluutvormig kapiteel met een kunstmortel hersteld. Dit is op een slordige wijze uitgevoerd. | |

| <b>Onderdelen</b> | <b>Rubriek</b> | <b>Staat</b> | <b>Termijn</b> |
|---|---|---|---|
| - Slot deur herstellen | 1.5 | Defect | 0-1 jaar |

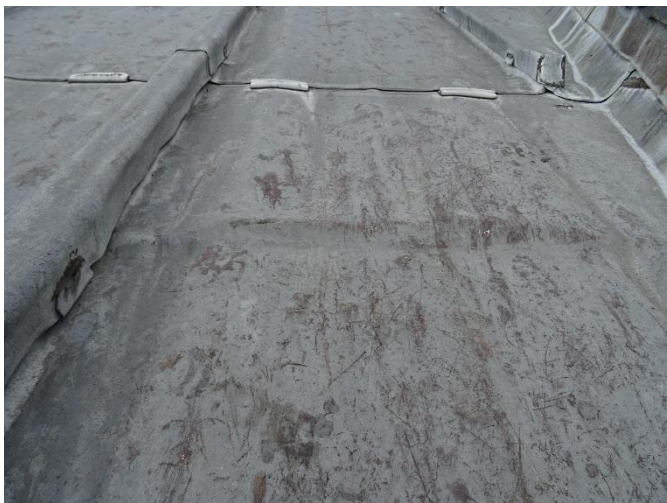
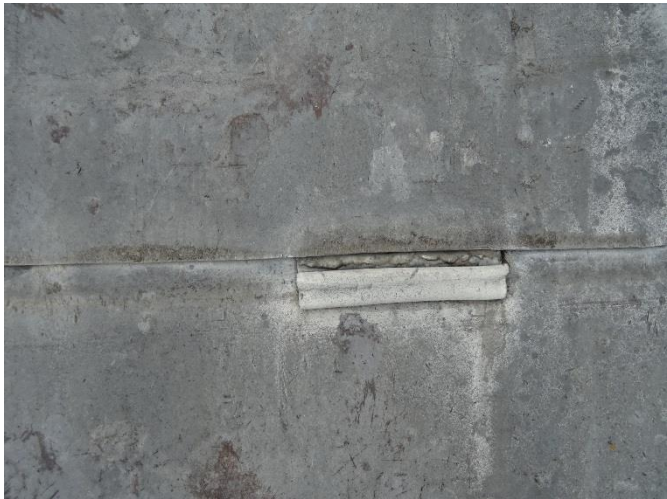
| Rubriek | Kwalificatie* | | | | Toelichting | objectnummer 0619<br>a Koepoort |
|---|---|---|--|--|---|---|
| | R | | | | De loodbekleding van het fronton vertoont plaatselijk plooivorming. Aan de rechter zijde is het achterste onderste gedeelte lood uitgezakt, zie foto volgende pagina. Ook het voorste onderste deel begint uit te zakken. Wij raden u aan de bevestiging na te zien. In het midden is reparatie met bitumenkit zichtbaar. | |

| Rubriek | Kwalificatie* | | | | Toelichting | objectnummer 0619<br>a Koepoort |
|---|---|---|---|--|---|---|
| | | | | | <p>Foto 4; onderste deel loden bekleding zakt uit.</p> <p>Foto 5; lood is enkele centimeters uitgezakt.</p> | |

| <b>Onderdelen</b> | <b>Rubriek</b> | <b>Staat</b> | <b>Termijn</b> |
|---|---|---|---|
| - Loodbekleding fronton nazien | 2.2.4 | Redelijk | 0-1 jaar |

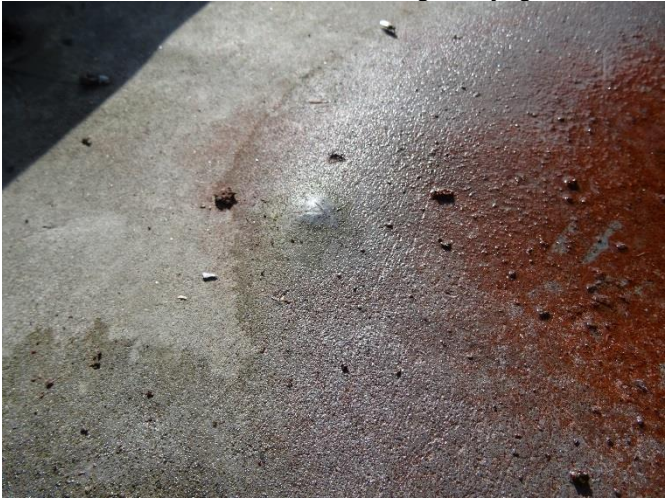
| Rubriek | Kwalificatie* | | | Toelichting | objectnummer 0619<br>a Koepoort |
|---|---|--|---|---|---|
| Loden gootbekleding bakgoot | | | M | In de loodbekleding van de bakgoot komen diverse<br>reparaties voor. In het lood ontstaan regelmatig<br>scheuren en/of scheuren solderingen los.<br>Dit wordt veroorzaakt doordat er geen expansiestukken<br>in de goot aanwezig zijn, waardoor de goot met<br>temperatuurwisselingen onvoldoende kan krimpen en<br>uitzetten. | |

| Rubriek | Kwalificatie* | Toelichting |
|---|---|---|
| | | <p>objectnummer 0619<br/>a Koepoort</p> <p>In de gootbodem zijn plaatselijk uitstekende punten zichtbaar, mogelijk van vernageling. Zie foto 6 volgende pagina.</p> <p>Deze punten slijten in de loop der jaren door en worden zo lekkagepunten.</p> <p>In de linker goot(noordzijde) zijn enkele scheurtjes zichtbaar, zie tekening.</p> <p>Rechts naast de dakkapel op circa twee meter vanaf de hoekkeper hebben wij bij onze inspectie van 2019 binnen lekkage waargenomen. Hier was het lood gescheurd. Dit is hersteld met een strook lood en kit.</p> <p>Deze reparatie heeft los gelaten, zie onderstaande foto 7. Reparaties met kit zijn van tijdelijke aard.</p> <p>Bij de broekstukken zijn de neuslijsten onder de loden afdekking onvoldoende opgezet, hier kan regenwater via de vlakke neuslijsten de gootconstructie binnendringen.</p> <p>Wij raden u aan de gootbekleding te herstellen.</p> <p>De goot loopt op diverse plaatsen op tegenschot.</p> <p>Dit is ook het geval tegen de cascade aan de noordoostzijde, zie foto 8 volgende pagina. Door capillaire werking ontstaat hier lekkage, waardoor veel houtwerk is ingerot.</p> <p>Bij vervanging van de gootbekleding is het raadzaam het afschot na te zien en waar nodig te wijzigen.</p> <p><i>Foto 6; uitstekende punt in lood gootbodem.</i></p> |

| <b>Onderdelen</b> | <b>Rubriek</b> | <b>Staat</b> | <b>Termijn</b> |
|---|---|---|---|
| - Loden gootbekleding nazien, lekkages | 2.4 | Matig | z.s.m. |

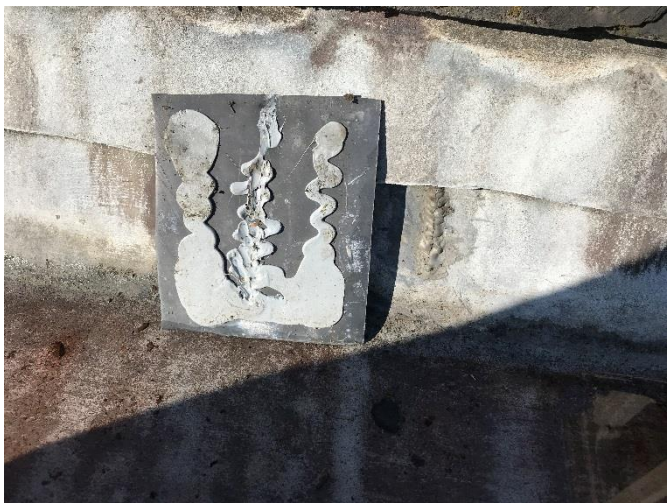
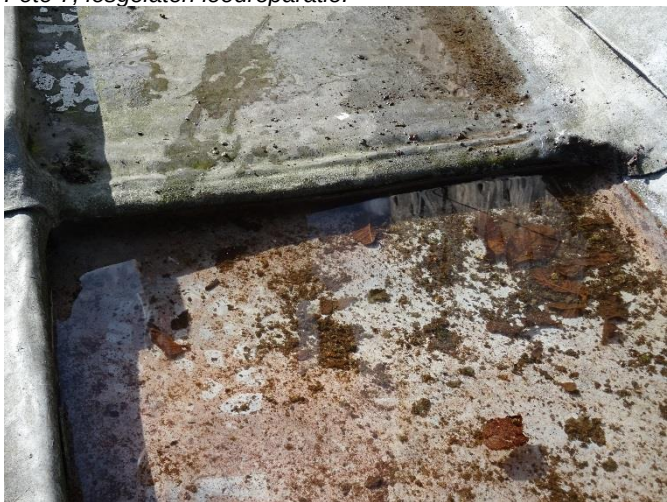
| Rubriek | Kwalificatie* | | | | Toelichting | objectnummer 0619<br>a Koepoort |
|---|---|--|--|--|---|---|
| Loden gootbekleding zakgoot | | | | | M | <p>Foto 7; losgelaten loodreparatie.</p> <p>Foto 8; water staat tegen cascade.</p> <p>In de loodbekleding van de zakgoot komen diverse plooien voor. Dit wordt veroorzaakt doordat het lood onvoldoende kan krimpen en uitzetten. Het lood is in het verleden op diverse plaatsen gerepareerd. Aan de noordzijde is in 2020 in het hogere deel van de goot(oostzijde) een nieuw stuk lood in de voorpopstand gesoldeerd. Bij cascade was de vooropstand van het lagere deel nog gescheurd. Dit is hersteld met een strook lood en kit. Loodaansluitingen met kit zijn van tijdelijke aard.</p> |

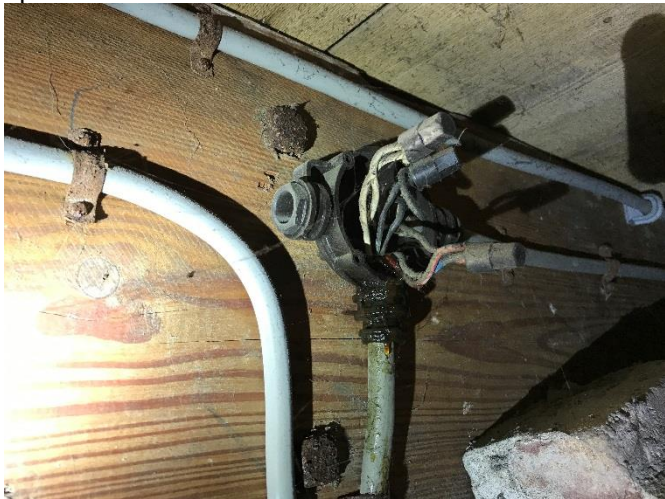
| Rubriek | Kwalificatie* | | | | Toelichting | objectnummer 0619<br>a Koepoort |
|---|---|---|---|---|---|---|
| 4.1.4 Elektra | | R | | | Voor zover nog aanwezig.<br>Onder de balklaag aan de noordoostzijde hangt een aantal elektrakabels los.<br>Onder zoldervloer in de middenbeuk is westzijde een open verdeeldoos zichtbaar. | |
| | | | | | Foto 9; open bedrading, met spanning erop. | |

| <b>Onderdelen</b> | <b>Rubriek</b> | <b>Staat</b> | <b>Termijn</b> |
|---|---|---|---|
| - Elektra nazien | 4.1.4 | Redelijk | 0-1 jaar |

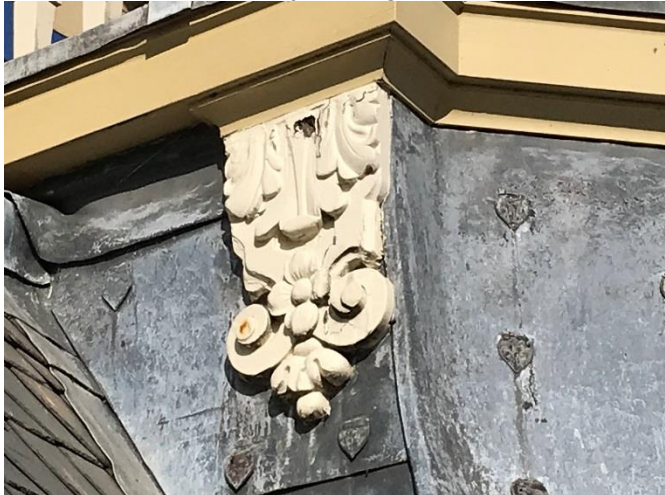
| Rubriek | Kwalificatie* | | | | Toelichting | objectnummer 0619<br>b Toren |
|---|---|---|--|--|---|---|
| Houten wandwerk onderbouw, houten geveldelen met lood bekleed | G | | | | <p>Van de loodbekleding aan de westzijde ontbreekt een trotseerloodje.</p> <p>Aan de voorzijde(west) zit boven het venster een plooi in de loden wandbekleding. Deze plooi begint te scheuren.</p> <p>In het verleden hebben wij onder de insnoering aan de zuidoostzijde lekkage waargenomen.</p> <p>De loodbekleding is hier wat beschadigd. De aansluiting is afgelopen jaar afgekit. Reparaties met kit zijn van tijdelijke aard.</p> <p>Het houten ornament op de schacht onder de balustrade aan de zuidzijde is ingerot.</p> | |
| Achzijdig houten lantaarn, met loodbeklede helm | G | | | | <p>Foto 10; ornament ingerot.</p> | |

| <b>Onderdelen</b> | <b>Rubriek</b> | <b>Staat</b> | <b>Termijn</b> |
|---|---|---|---|
| - Houtrot ornament herstellen | 1.2.3 | Ingerot | 0-1 jaar |

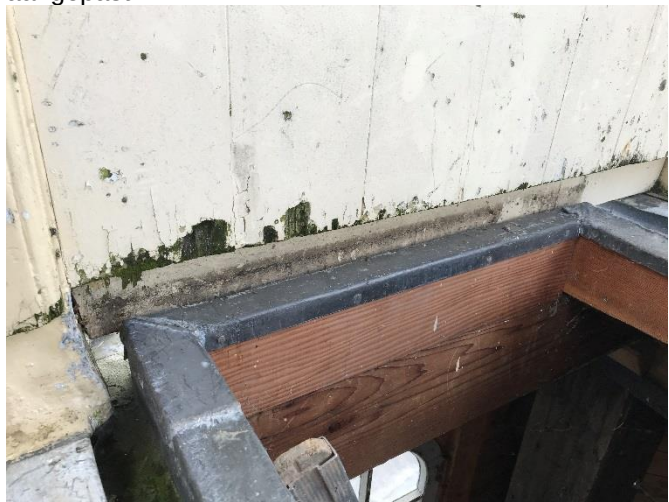
| Rubriek | Kwalificatie* | | | | Toelichting | objectnummer 0619<br>b Toren |
|---|---|---|--|--|---|---|
| Houten luik in klokkenplat, met<br>zink bekleed | G | | | | Het luik ligt met achterzijde onder het houten wandwerk<br>van de balustrade. Dit heeft tot gevolg dat zink en<br>balustrade bij het openen worden beschadigd.<br>Wij raden u aan om na te gaan of dit kan worden<br>aangepast. | |
| | | | | | Foto 12; houten wand beschadigd. | |
