**INSPECTIERAPPORT 2022**  
**objectnummer 1782**  
Toren R.K. Kerk  
Westerstraat 107, Enkhuizen

| Inspectienummer | : 1782.22.2807 |
| Inspectiedatum | : 03-10-2022 |

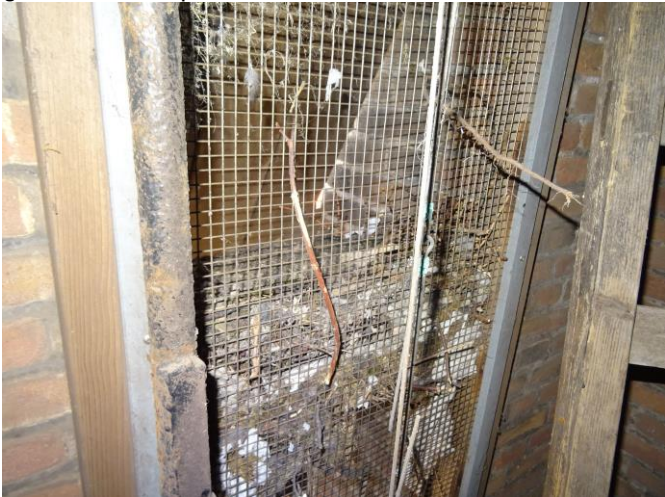
| Rubriek | Kwalificatie* | | | Toelichting |
|---|---|---|---|---|
| <u>1.8 Diversen</u><br>Tegelmozaïk in boogtrommel boven voordeur<br><br>Galmborden; hardhout, rvs afgazingen | G | R | | De galmborden zijn met rvs hoekankers en houtdraadbouten bevestigd.<br>Niet alle houtdraadbouten zijn uitgevoerd in rvs, deze roesten (ca.10%).<br>Aan de binnenzijde van de galmgaten zijn hardhouten rekken met rvs gaas geplaatst.<br>Van de deklatten waarmee het gaas op de houten rekken is bevestigd roesten diverse schroeven.<br>Ter hoogte van de onderste galmborden is het gaas opgeknepen en is er aan de buitenzijde gaas tussen de galmborden aangebracht.<br>Op de bovenzijde van de galmborden zijn enkele kauwennesten aanwezig. Het kokkenplaat wordt hiermee vervuild.<br>U kunt dit voorkomen door haaks gaas tussen de galmborden te plaatsen. <div data-bbox="836 1216 1503 1711"> </div> |

Foto 1; nesten op galmborden.

| <b>Rubriek</b> | <b>Kwalificatie*</b> | | | | Toelichting |
|---|---|--|--|--|---|
| <u>4.6 Vogels en vleermuizen</u><br>Vogels | G | | | | Op de bovenzijde van de galmborden zijn enkele kauwennesten aanwezig. Het kokkenplat wordt hiermee vervuild. Zie ook rubriek 1.8.<br>U kunt dit voorkomen door haaks gaas tussen de galmborden te plaatsen. |
