# Monumentenwacht

## INSPECTIERAPPORT 2019

**objectnummer 0615**

Westertoren  
Westerstraat 134 Enkhuizen

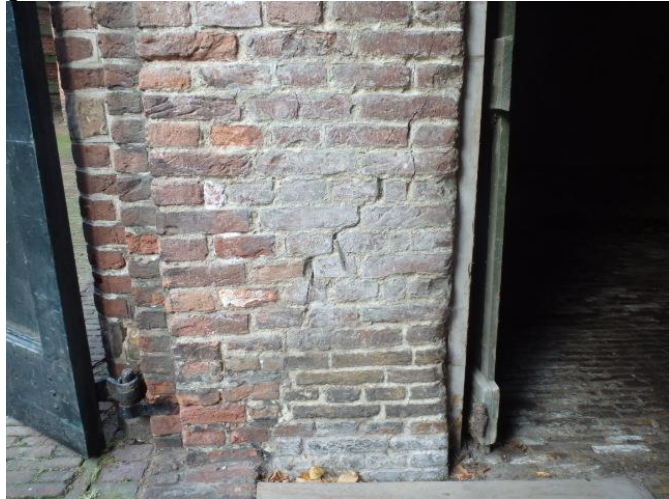
| Rubriek | Kwalificatie* | | | | Toelichting | objectnummer 0615<br>Westertoren |
|---|---|---|--|--|---|---|
| <u>1.2 Gevels</u><br><u>1.2.1 Baksteen</u><br>Gevels onderste gedeelte; rode baksteen gemetseld in kruisverband, voegwerk met daggestreep, voorzien van gevelankers | | R | | | <p>Links en rechts van de toegangsdeur komt een verticale scheur voor.</p> <p>In de boog boven de deur en onderin de linker dagkant is scheurvorming zichtbaar.</p> <p>Op de rechter hoek is een doorgaande scheur zichtbaar.</p> <p>Bij de gehengen, het ankerwerk en de keilbouten is het metselwerk gescheurd.</p> <p>Dit wordt vermoedelijk veroorzaakt door het roesten van het ijzerwerk in de gevel.</p> <p>Wij adviseren u dit ijzerwerk te behandelen en het oude ijzerwerk te verwijderen.</p> <p>Plaatselijk komen er verpulverde stenen voor in de voorgevel.</p> <p>Diverse constructieve delen zijn met een kunsthars aangestort. Deze kunsthars heeft aan de buitenzijde over het metselwerk gelekt. Hierdoor zijn strepen kunsthars op het metselwerk zichtbaar. Hier is weinig tegen te doen. De kunsthars heeft een impregnerende werking op de steen en is zonder de steen te beschadigen niet te verwijderen.</p> <p>Aan de linkerkant van de deur spoelt het voegwerk plaatselijk uit.</p> <p>De ankers zijn in de muur door roest aangetast. Rond de ankers is scheurvorming zichtbaar. Van het linker anker aan de voorgevel is het onderste gedeelte van de schieter verdwenen.</p> | |
| | | | | | Foto 1; scheurvorming in dagkant deuropening. | |

| <b>Onderdelen</b> | <b>Rubriek</b> | <b>Staat</b> | <b>Termijn</b> |
|---|---|---|---|
| - Metselwerk herstellen. | 1.2.1 | Redelijk | 2-5 jaar |

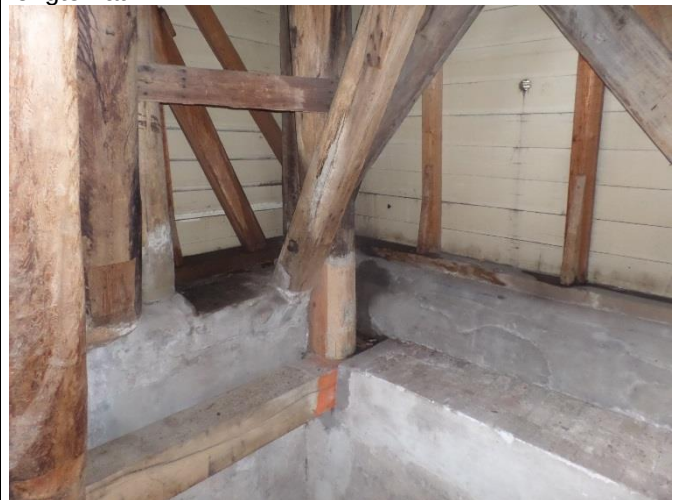
Foto 2; hoek links achter is nat.

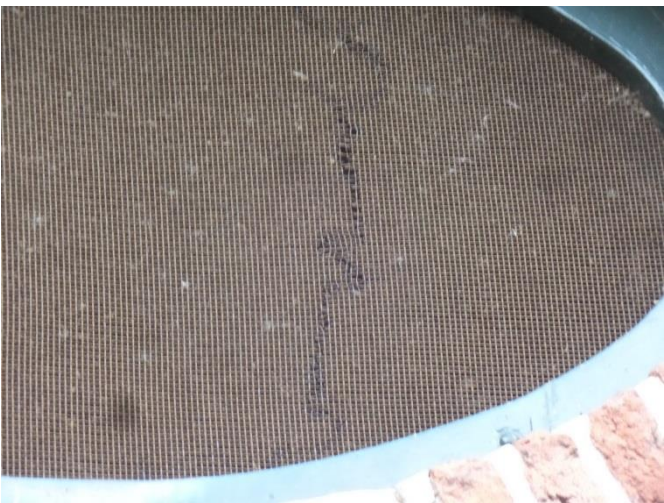
| Rubriek | Kwalificatie* | Toelichting |
|---|---|---|
| <p>Onderste rondboogvenster, houten raam met metalen roeden(niet ijzerhoudend)</p> <p>Houten venster rechter gevel, kozijn en kantelraam met roede verdeling</p> | <p>M</p> <p>M</p> | <p>objectnummer 0615 Westertoren</p> <p><i>Foto 3; gaas kapot geroest.</i></p> <p>De raamdorpel is ingerot, dit is van binnenuit zichtbaar. Dit is waarschijnlijk veroorzaakt door doorslaande ruiten en/of condenswater. Aan de buitenzijde van het venster breken bovenin de plamuurreparaties eruit. Wij raden u aan het aangetaste hout te vernieuwen. De vensters bollen naar binnen. Diverse roeden zijn gebroken. Een aantal roeden staat bol of is verdikt. Omdat de roeden niet ijzerhoudend zijn, kunnen deze bollingen niet door roestvorming zijn ontstaan. Mogelijk zijn de bollingen ontstaan door vorst. Bij vochtophopingen in de roeden en vervolgens bevroering vervormen de roeden door uitzetting bij ijsvorming.</p> <p>Onderin het raam is een raamhoek ingerot. Zie foto 5. De onderdorpel van het venster is te vlak uitgevoerd en de raamdorpel staat vlak op onderdorpel. Hierdoor blijft er lang water op de dorpel staan, waardoor het houtwerk wordt aangetast. Tevens veroorzaakt dit lekkage in de toren, met als gevolg dat de onderliggende vloer is ingerot. Wij raden u aan het raam te herstellen en de detaillering aan te passen.</p> |

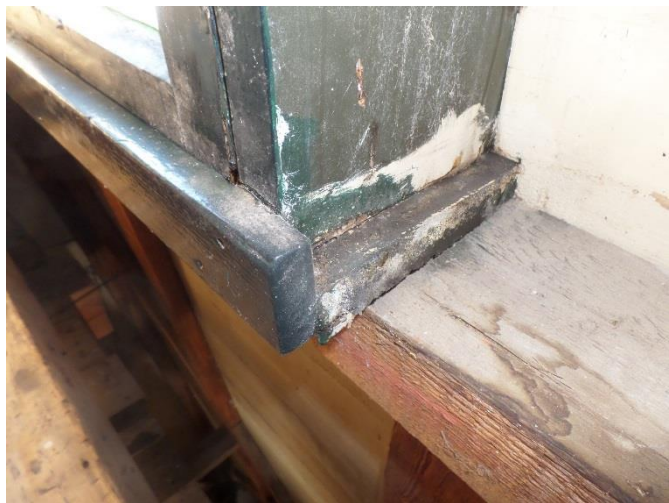
| Rubriek | Kwalificatie* | | | | Toelichting | objectnummer 0615<br>Westertoren |
|---|---|--|--|---|---|---|
| Bovenste rondboogvenster, houten raam met houten roeden onder en metalen roeden in de vorktracering | | | | R | Diverse houten roeden zijn aan de binnenzijde door vocht aangetast. | |
| Rondvenster; metalen roeden | | | | R | Aan de binnenzijde van het venster zijn de raamsegmenten met houten koppelplaten aan elkaar gekoppeld. Onderin het venster hangt zo'n koppelplaat los.<br>Wij raden u aan dit na te zien. | |

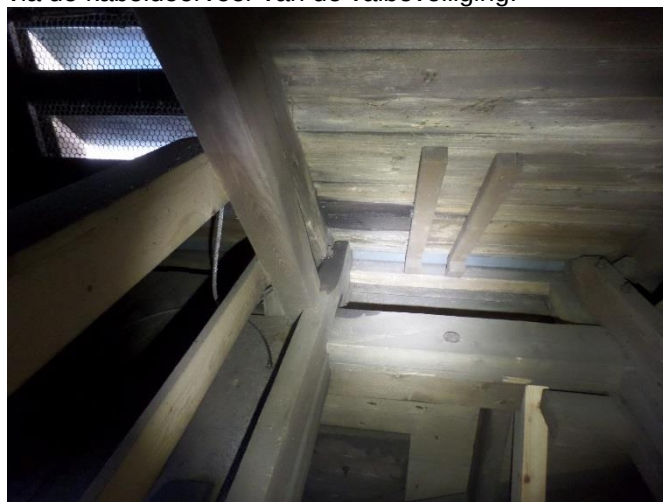
| Rubriek | Kwalificatie* | | | | Toelichting | objectnummer 0615<br>Westertoren |
|---|---|--|--|---|---|---|
| Leibedekking; schublei | | | | R | <p>De leibedekking ontkleurt en wordt plaatselijk bros. Plaatselijk komt er mosgroei op de leien voor. Verspreid over de dakvlakken komt een enkele gescheurde lei voor. Een enkele lei zakt uit. Op de hoekkeper links voor(zuidwest) zakt een ingeboete lei uit en onder deze lei zit een gaatje. Dit veroorzaakt lekkage.</p> | |

Foto 5; lekkage bij rechter dakkapel.

| <b>Onderdelen</b> | <b>Rubriek</b> | <b>Staat</b> | <b>Termijn</b> |
|---|---|---|---|
| - Lekkages spits verhelpen. | 2.1.1/2.3/2.5.1 | Lekkage | z.s.m. |

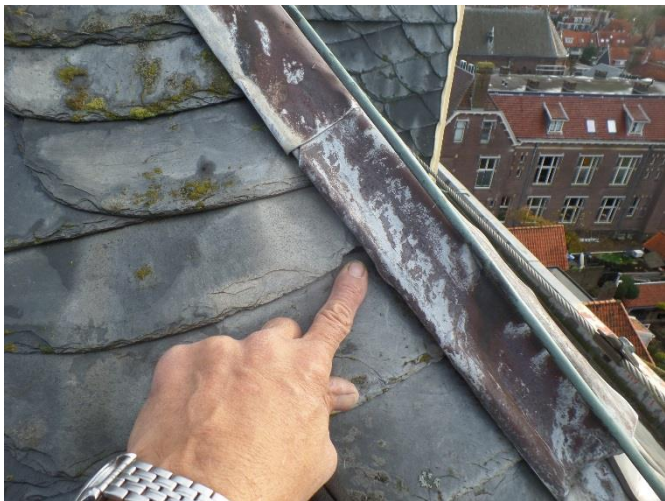
| Rubriek | Kwalificatie* | | | | Toelichting | objectnummer 0615<br>Westertoren |
|---|---|---|--|--|---|---|
| | | | | | <p>Op circa een meter uit de goot sluit aan de linkerzijde onder het lood van de linker hoekkeper een dubbele lei niet goed op elkaar, ook dit kan lekkage veroorzaken. Zie foto 6.</p> <p>Op het dakvlak aan de voorzijde is onder de linker ladderhaak een lei kapot. Zie foto 7.</p> <p>Op het dakvlak aan de achterzijde is boven de ladderhaak een lei afgebroken.</p> <p>Wij raden u aan de leibedekking eens grondig door een leidekker na te laten zien.</p> | |
| | | | | | <p>Foto 6; gaatje bij dubbele lei onder hoekkeperlood.</p> | |

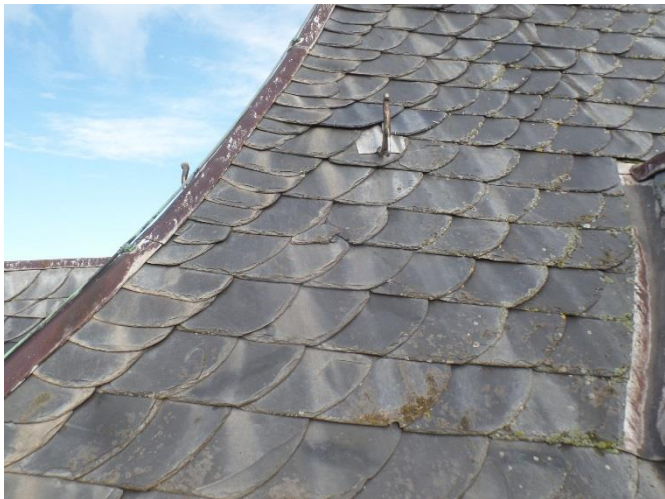
| Rubriek | Kwalificatie* | | | | Toelichting | objectnummer 0615<br>Westertoren |
|---|---|---|--|--|---|---|
| | | | | | <p>Foto 7; onder ladderhaak is lei kapot.</p> | |

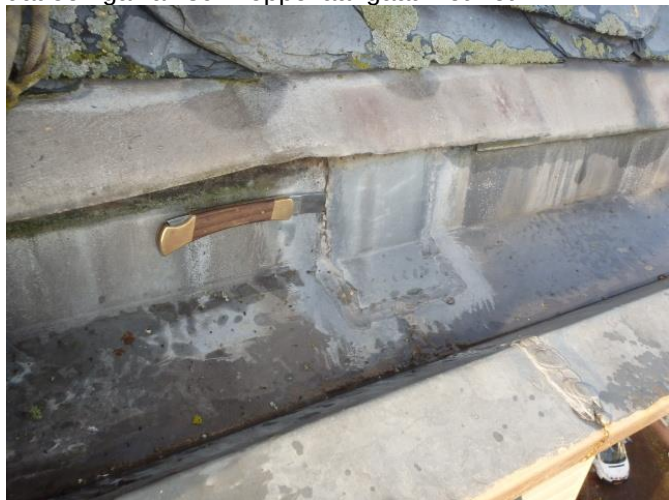
| Rubriek | Kwalificatie* | | | | Toelichting | objectnummer 0615<br>Westertoren |
|---|---|--|---|--|---|---|
| Zinken gootbekleding rond spits<br>(zink 16) | | | R | | <p>In de zinken gootbekleding komen herstellende soldeernaden voor.</p> <p>In de rechter goot is zo'n herstellende soldeernaad opnieuw gescheurd. Zie foto 8.</p> <p>Wij raden u aan dit te herstellen.</p> <p>In het zink komt putcorrosie voor, met name onder de bliksemafleiders.</p> <p>Dit wordt veroorzaakt door koperhoudend regenwater, dat een galvanisch koppel aangaat met het zink.</p> | |

| <b>Onderdelen</b> | <b>Rubriek</b> | <b>Staat</b> | <b>Termijn</b> |
|---|---|---|---|
| - Zinken gootbekleding herstellen | 2.4.1 | Redelijk | 0-1 jaar |

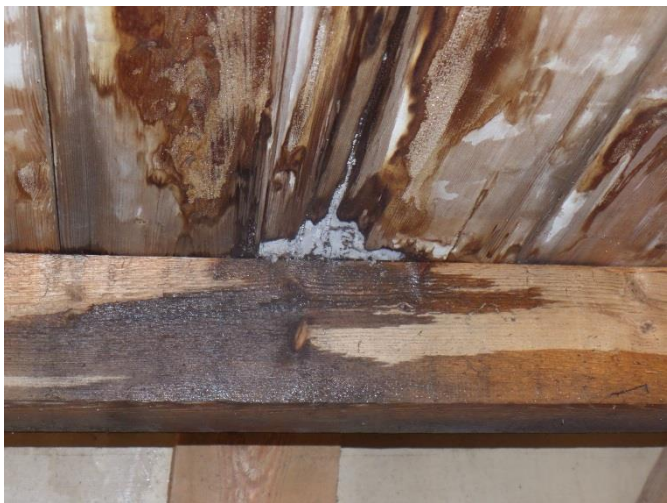
| Rubriek | Kwalificatie* | | | | Toelichting | objectnummer 0615<br>Westertoren |
|---|---|---|---|--|---|---|
| Uitgezonderd:<br>Vloer onder venster rechter zijde | | | M | | In de vloer onder het venster in de rechter wand is zwamaantasting zichtbaar.<br>Dit wordt veroorzaakt door lekkage van het venster.<br>Wij raden u aan het aangetaste te vervangen en de detaillering van het venster te wijzigen. | |

| Rubriek | Kwalificatie* | | | | Toelichting | objectnummer 0615<br>Westertoren |
|---|---|--|---|--|---|---|
| | | | | | <p>Foto 9; zwamaantasting in vloer onder venster.</p> | |
