# Monumentenwacht

## INSPECTIERAPPORT 2020

**objectnummer 0615**

Westertoren  
Westerstraat 134 te Enkhuizen

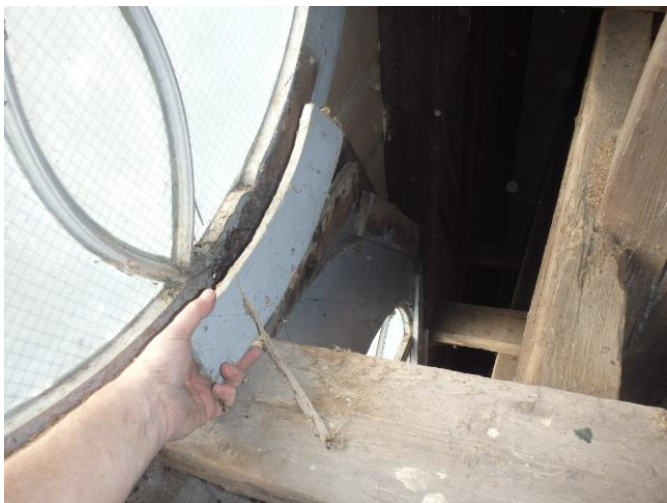
| Rubriek | Kwalificatie* | Toelichting | objectnummer 0615<br>Westertoren |
|---|---|---|---|
| <p><u>1.5 Deuren, poortjes, toegangen</u><br/>Opgeklampte houten toogdeuren</p> <p><u>1.7 Glas/schilderwerk</u><br/> <u>1.7.1 Beglazing/glas-in-lood</u><br/>Vlakglas vensters, uitgevoerd in melkglas</p> <p><u>1.7.2 Schilderwerk</u><br/>Buitenschilderwerk(2015)</p> | <p>R</p> <p>G</p> <p>R</p> | <p></p> <p><i>Foto 1; koppelplaat weggevalen.</i></p> <p>De natuurstenen sluitsteen boven de deuren is gescheurd.<br/>Bij de gehengen is scheurvorming in het metselwerk zichtbaar.<br/>Dit is veroorzaakt door het roesten van de gehengen in de muur.</p> <p>Op enkele plaatsen barsten de plamuurreparaties open. Plaatselijk is het schilderwerk gebarsten.<br/>Het schilderwerk is dof en ziet plaatselijk groen door algengroei, met name aan de noordzijde (schaduwkant!).<br/>Van dakkappen aan de zuid- en de westzijde verkrijgt het schilderwerk begint het van de galmboarden af te bladderen.<br/>Van de metalen raamroeden van de vensters bladdert de verf eraf.<br/>Wij raden u aan het schilderwerk na te zien.</p> | |

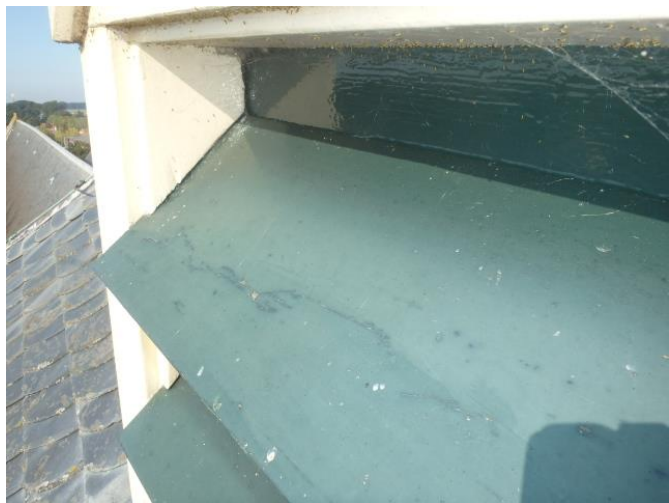
| Rubriek | Kwalificatie* | | | | Toelichting | objectnummer 0615<br>Westertoren |
|---|---|---|---|--|---|---|
| | | | | | <p>Foto 2; schilderwerk dakkapel zuid.</p> | |

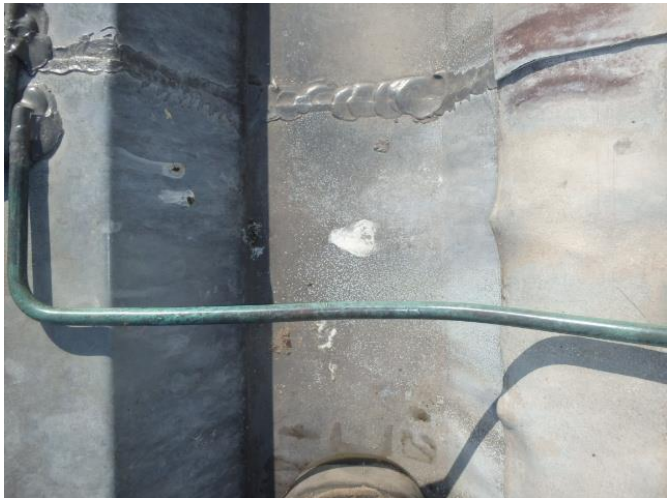
| Rubriek | Kwalificatie* | | | | Toelichting | objectnummer 0615<br>Westertoren |
|---|---|--|---|--|---|---|
| Zinken gootbekleding rond spits<br>(zink 16) | | | R | | In de linker goot blijft water in staan, het afschot is hier onvoldoende.<br>In de zinken gootbekleding komen herstellende soldeernaden voor.<br>In de rechter goot is zo'n herstellende soldeernaad opnieuw gescheurd.<br>Wij raden u aan dit te herstellen.<br>In het zink komt putcorrosie voor, met name onder de bliksemafleiders.<br>Dit wordt veroorzaakt door koperhoudend regenwater, dat een galvanisch koppel aangaat met het zink.<br>Dit kan worden verminderd door het onderste deel van de afleider door de loodgieter te laten vertinnen. | |
