# Monumentenwacht

## INSPECTIERAPPORT 2022

**objectnummer 4712**

Flessenscheepjes museum (voormalig spuihuisje)  
Zuiderspui 1 te Enkhuizen

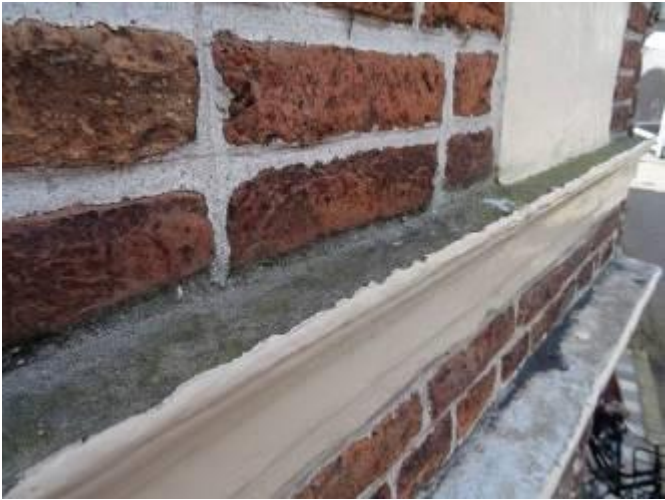
| Rubriek | Kwalificatie* | | | | Toelichting |
|---|---|---|--|--|---|
| <p><b>1.2.2 Natuursteen</b><br/>Natuurstenen cordonlijst en gootlijst voorgevel, witgeschilderd</p> <p>Natuurstenen wapenschilden met de wapens van Hoorn, de Oranjes, West Friesland, Enkhuizen en Medemblik</p> <p>Natuurstenen hoekblokken waterdoorlaat</p> <p><b>1.2.3 Hout</b><br/>Houten wandwerk achter- en zijgevel aanbouw</p> <p><b>1.4 Vensters</b><br/><b>1.4.2 Hout</b><br/>Kozijnen en ramen met roede-verdeling in voorgevel, 2 stuks</p> <p>Kozijn met stolpraam in topgevel linker zijgevel</p> <p>Kozijnen en schuiframen met roede-verdeling in achtergevel, 2 stuks (2020)</p> <p><b>1.5 Deuren, poortjes, toegangen</b><br/>Entredeur met bovenlicht voorzien van roederaam, gedeelde opgeklampte houten deur</p> | | R | | | <p>objectnummer 4712<br/>Flessenscheepjes museum<br/>(voormalig spuihuisje)</p> <p>De natuurstenen cordonlijst slijt aan de bovenzijde uit. De bovenzijde is te vlak en onvoldoende afwaterend uitgevoerd. Hierdoor blijft de bovenzijde langdurig nat waardoor de kwaliteit van het natuursteen versneld achteruit gaat. Wij raden u aan om de bovenzijde met een daartoe bestemde mortel schuin af te werken.</p> <p>Foto 1; in cordonlijst blijft water staan.</p> <p>Rechts achterin de waterdoorlaat(ZW) is van een natuursteen hoekblok een stuk afgebroken.</p> <p>De vensters zijn in 2020 vernieuwd en van een dubbele beglazing voorzien.</p> |

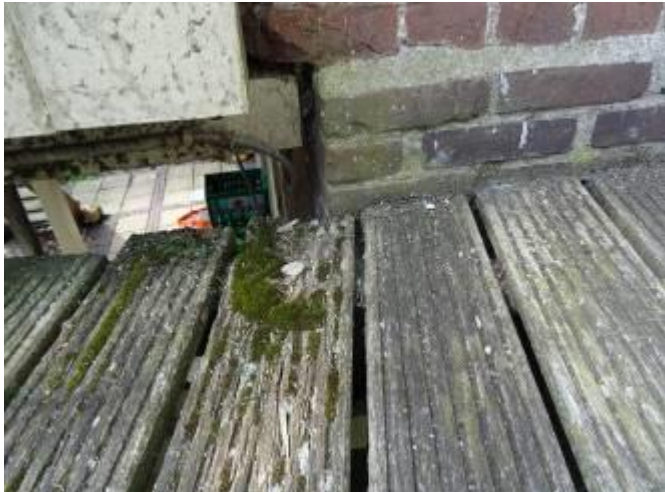
| Rubriek | Kwalificatie* | | | | Toelichting |
|---|---|---|--|--|---|
| <u>1.6 Uitpandige elementen</u><br>Houten balkon tegen<br>achtergevel uitbouw | | R | | | <p>Aan de rechterzijde tegen de gevel van het belendende pand is in het midden een vloerdeel ingerot. Dit wordt veroorzaakt door een druippunt van de hoek van het houten wandwerk van de burens. Wij raden u aan dit vloerdeel te vernieuwen en de situatie te wijzigen.</p> <p>Aan de linkerzijde ligt tegen het hekwerk een vloerdeel los. Hiervan zijn de schroeven door roestvorming afgebroken. Bij herstel raden wij u aan ook de overige bevestiging na te zien.</p> |
| | | | | | Foto 2; vloerdeel ingerot. |

| <b>Onderdelen</b> | <b>Rubriek</b> | <b>Staat</b> | <b>Termijn</b> |
|---|---|---|---|
| - Houten delen loopsteiger nazien | 1.6 | Ingerot | z.s.m. |

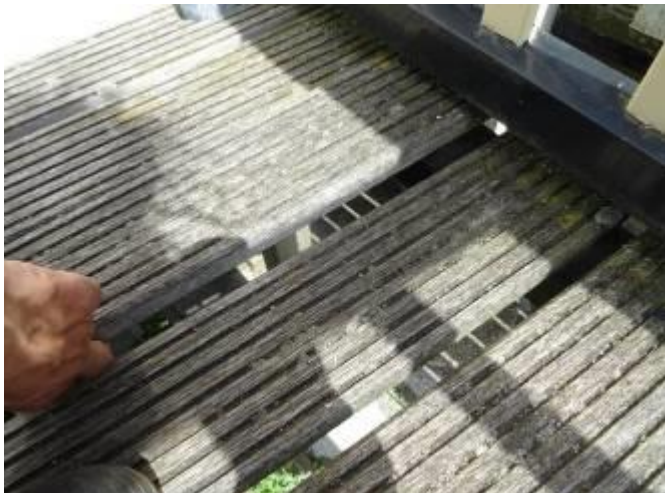
| Rubriek | Kwalificatie* | | | | Toelichting |
|---|---|---|--|--|---|
| | | | | | Foto 3; vloerdeel los. |

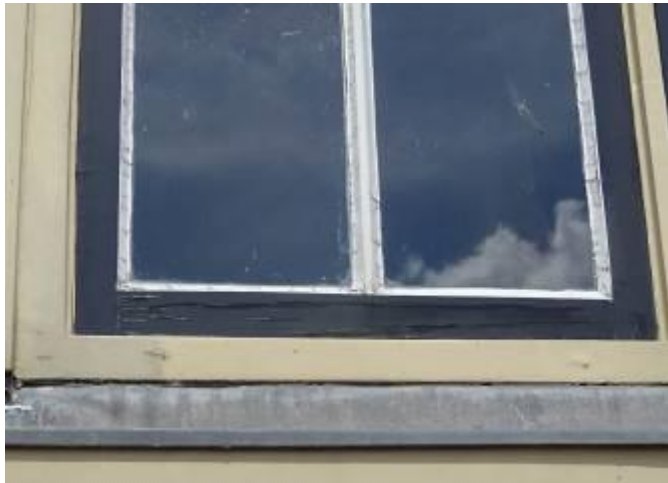
| Rubriek | Kwalificatie* | | | | Toelichting |
|---|---|---|--|--|---|
| – Dakkapel achterzijde(2017) | | R | | | Het schilderwerk is plaatselijk gebarsten. Van de raamdorpels en de stopverfranden barst de verf eraf. Wij raden u aan het schilderwerk na te zien. |
| | | | | | <p>Foto 4; schilderwerk barst eraf.</p> |

| <b>Onderdelen</b> | <b>Rubriek</b> | <b>Staat</b> | <b>Termijn</b> |
|---|---|---|---|
| - Schilderwerk dakkapellen nazien | 1.7 | Redelijk | 0-1 jaar |

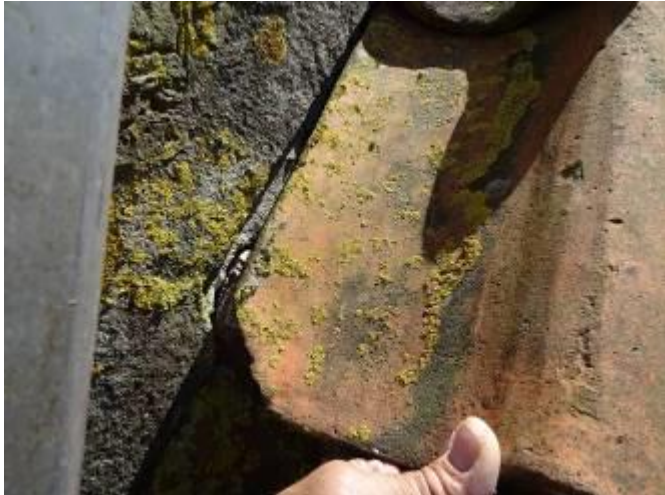
| Rubriek | Kwalificatie* | | | | Toelichting |
|---|---|---|--|--|---|
| Oudhollandse panbedekking<br>(rood) | | R | | | Op het dakvlak aan de voorzijde(N) komt mosgroei<br>voor. Hierdoor wordt goot vervuild en raakt de afvoer<br>verstopt. Wij raden u aan de mosgroei te bestrijden.<br>Van diverse pannen zijn hoekjes afgebroken.<br>Enkele exemplaren schilferen af.<br>De nokken van een aantal pannen verpulveren. Dit<br>heeft tot gevolg dat de pannen op den duur kunnen<br>uitzakken.<br>Tegen de gevels zijn de pannen met specie<br>aangesmeerd. Tegen de linker gevel aan de voorzijde<br>zijn enkele pannen los gekrompen van de speciezoon.<br>Boven de goot aan de achterzijde staan een paar<br>pannen op, in het dakbeschot is een uitstulping<br>zichtbaar. |
| | | | | | Foto 5; pan los van speciezoon. |

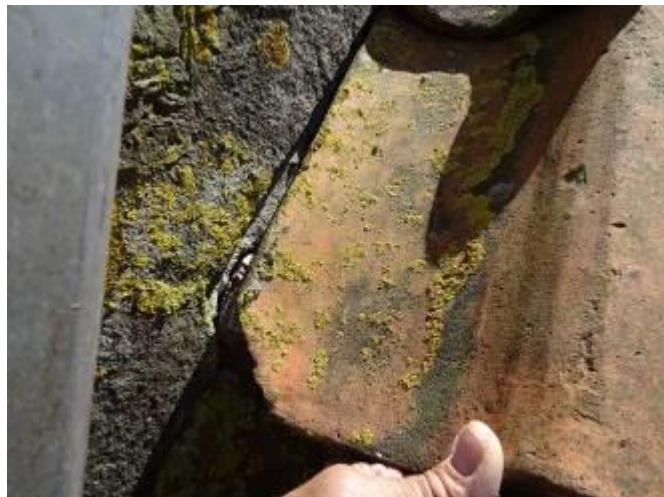
Foto 5; pan los van speciezoon.

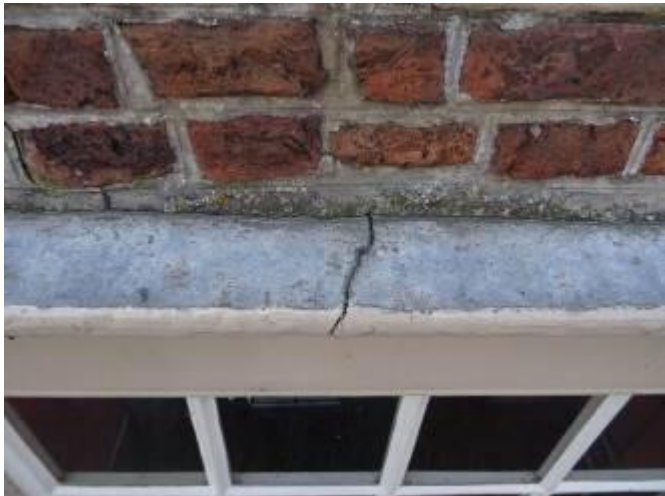
| Rubriek | Kwalificatie* | | | | Toelichting | objectnummer 4712<br>Flessenscheepjes museum<br>(voormalig spuihuisje) |
|---|---|---|---|--|---|---|
| <u>2.3 Loodaansluitingen</u><br>Muurlood;<br>– Muurlood boven houten lijst<br>voorgevel | | | M | | Het lood boven de houten lijst is op meerdere plaatsen gescheurd.<br>Ook eerder herstelde scheuren zijn opnieuw gescheurd.<br>Dit is ontstaan door scheuren in de gevel en doordat het lood in één lengte is aangebracht.<br>Wij raden u aan dit te herstellen door strookjes lood aan te brengen. | |
| | | | | | Foto 6; muurlood gescheurd. | |

| <b>Onderdelen</b> | <b>Rubriek</b> | <b>Staat</b> | <b>Termijn</b> |
|---|---|---|---|
| - Muurlood voorgevel nazien | 2.3 | Matig | Bij gelegenheid |

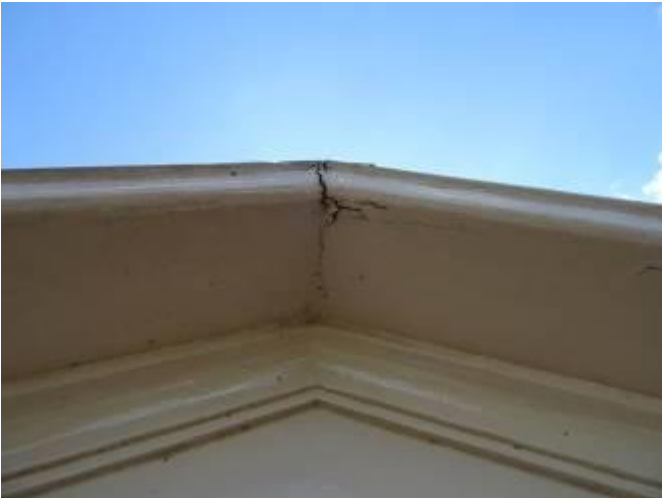
| Rubriek | Kwalificatie* | | | Toelichting |
|---|---|---|---|---|
| <p>- Gemetselde zijwangen</p> <p>- Panbedekking en vorsten</p> <p>Dakkapel achtergevel<br/>- Houtwerk venster</p> | G | R | M | <p>Bovenin de punt van de waterborden is een aantasting zichtbaar.<br/>Wij raden u aan dit te herstellen.</p> <p>Foto 7; aantasting in punt waterborden.</p> <p>Zie ook rubriek 2.2.2.</p> <p>In 2017 is het houtwerk van de dakkapel hersteld en geschilderd.<br/>Onderin de kozijnstijlen en in de dorpel zijn de houtrotaantastingen deels weg gestoken en met plamuur en/of kit dichtgezet.<br/>Dit zijn tijdelijke reparaties. Over enkele jaren zullen er delen vervangen moeten worden.<br/>Het raam heeft een te kleine omloopspeling, hierdoor blijft er capillair water tussen raamdorpel en onderdorpel staan. Bij de laatste schilderbeurt is de verf van de raamdorpel en de onderdorpel aan elkaar verkleefd. De raamdorpel is hierdoor aan de onderzijde beschadigd.<br/>Bij uitvoering van het schilderwerk van de dakkapel raden wij u aan dit na te zien.</p> |

| <b>Onderdelen</b> | <b>Rubriek</b> | <b>Staat</b> | <b>Termijn</b> |
|---|---|---|---|
| - Kozijn dakkapel achterzijde delen vervangen | 2.5.1 | Matig | 2-5 jaar |

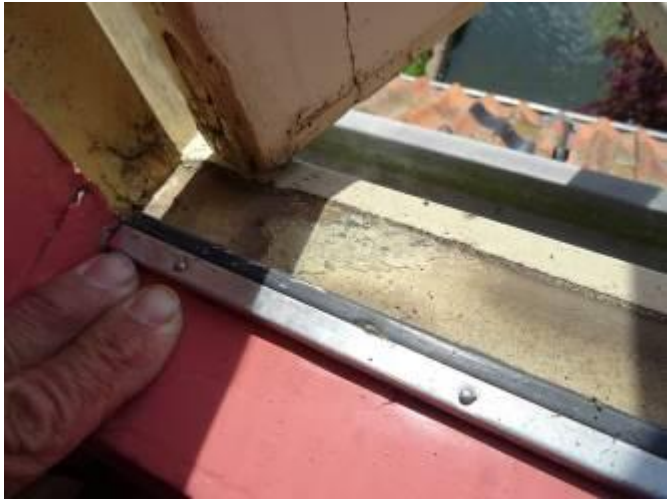
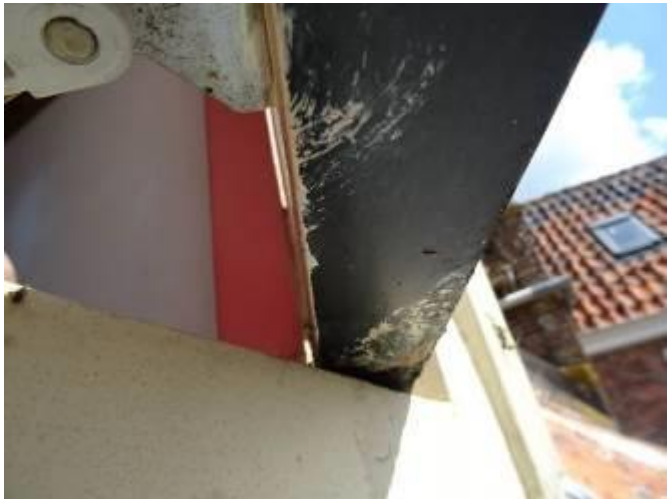
| Rubriek | Kwalificatie* | | | | Toelichting | objectnummer 4712<br>Flessenscheepjes museum<br>(voormalig spuihuisje) |
|---|---|---|---|--|---|---|
| | | | | | <p>Foto 8; omloopspeling te klein, hier blijft water tussen staan. Tevens schilderwerk van raamdorpel aan onderdorpel verkleefd.</p> <p>Foto 9; schilderwerk raamdorpel is beschadigd.</p> | |

| <b>Onderdelen</b> | <b>Rubriek</b> | <b>Staat</b> | <b>Termijn</b> |
|---|---|---|---|
| - Houtwerk dakkapellen nazien | 2.5.1 | Redelijk | 0-1 jaar |
