### Inspectierapport dak

Gemeente Stedebroec  
De Tocht 10 1611 HT BOVENKARSPEL  
objectnummer Gemeentewerf en brandweer  
onderhoudscontract 220-05727.1.4  
geïnspecteerd op 22-12-2022

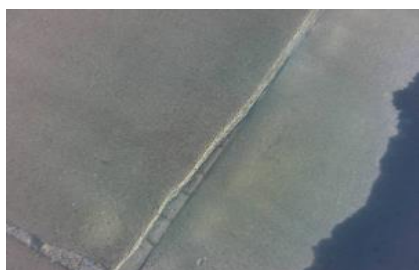
## dakbedekking !

REDELIJK

Er is krimpvorming in de dakbanen geconstateerd. Dit veroorzaakt nog geen problemen, maar dient jaarlijks gecontroleerd te worden.

belang ernstig

omvang regelmatig

intensiteit midden

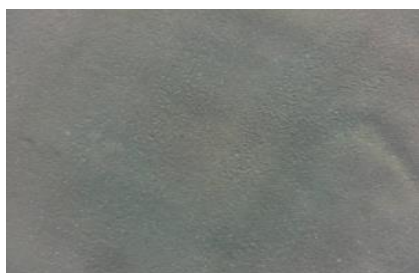
## dakbedekking !

REDELIJK

Op diverse plaatsen is door het verouderingsproces craquelé in de toplaag van de bedekking ontstaan. Dit veroorzaakt nog geen problemen, maar dient jaarlijks gecontroleerd te worden.

belang serieus

omvang regelmatig

intensiteit midden

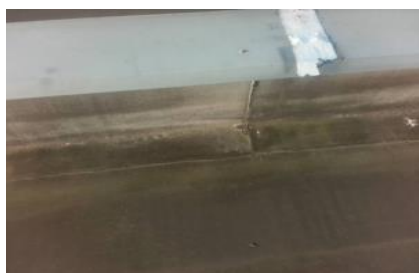
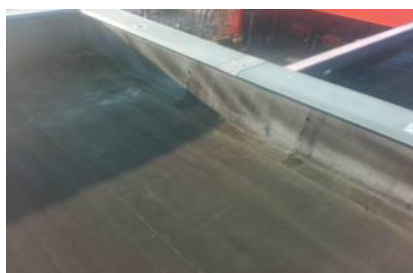
## afwerkstroken dakranden !

REDELIJK

Er is plooivorming in de afwerkstroken geconstateerd. Dit veroorzaakt nog geen problemen, maar dient jaarlijks gecontroleerd te worden.

belang **ernstig**

omvang **regelmatig**

intensiteit **midden**

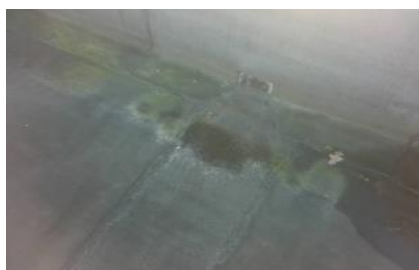
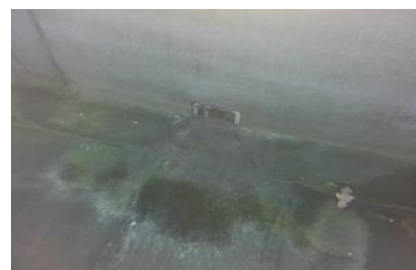
## dakdoorbrekingen !

hemelwaterafvoeren

De hemelwaterafvoeren vertonen slijtage. Dit kan serieuze schade tot gevolg hebben en de functionaliteit van de dakbedekking constructie beïnvloeden. Dit veroorzaakt nog geen problemen, maar dient jaarlijks gecontroleerd te worden.

belang **serieus**

omvang **regelmatig**

intensiteit **laag**

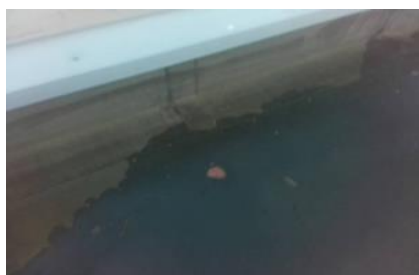
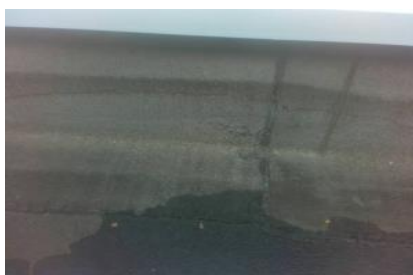
## afwerkstroken dakranden !

GOED

Op diverse plaatsen is door het verouderingsproces craquelé in de toplaag van de bedekking ontstaan. Dit veroorzaakt nog geen problemen, maar dient jaarlijks gecontroleerd te worden.

belang **serieus**

omvang **regelmatig**

intensiteit **midden**

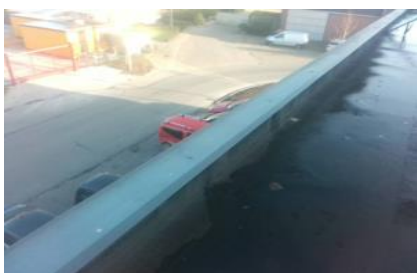
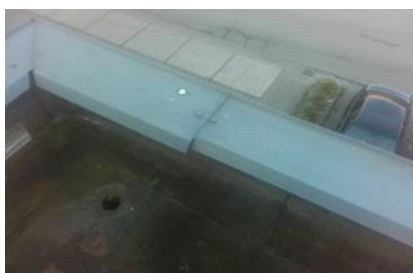
## dakrandafwerking !

afdekkappen

De afdekkappen zijn plaatselijk losgekomen van de ondergrond. Dit kan de functionaliteit van de dakbedekking negatief beïnvloeden. Dit veroorzaakt nog geen problemen, maar dient jaarlijks gecontroleerd te worden.

belang **ernstig**

omvang **plaatselijk**

intensiteit **laag**

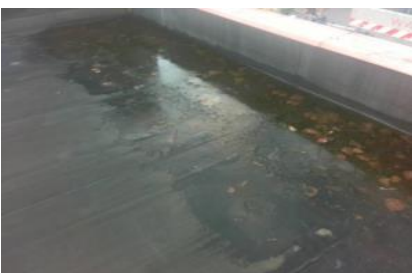
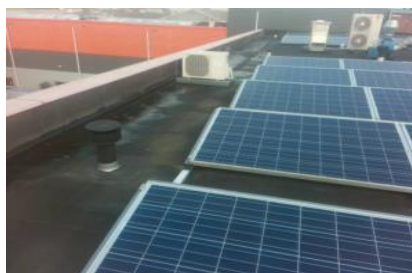
## dakbedekking !

Plaatselijk blijft water staan. Dit veroorzaakt nog geen problemen, maar dient jaarlijks gecontroleerd te worden.

belang **gering**

omvang **regelmatig**

intensiteit **laag**

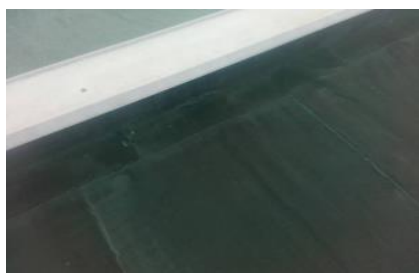
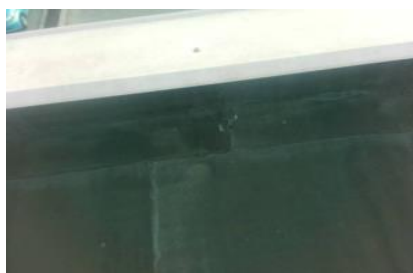
## afwerkstroken dakranden !

Op diverse plaatsen is door het verouderingsproces craquelé in de toplaag van de bedekking ontstaan. Dit veroorzaakt nog geen problemen, maar dient jaarlijks gecontroleerd te worden.

belang **serieus**

omvang **regelmatig**

intensiteit **midden**

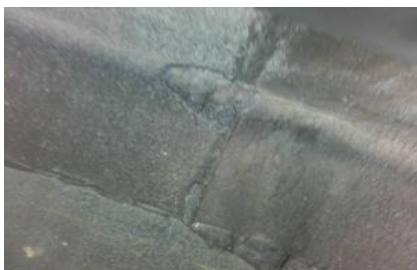
## afwerkstroken opgaand werk !

Op diverse plaatsen is door het verouderingsproces craquelé in de toplaag van de bedekking ontstaan. Dit veroorzaakt nog geen problemen, maar dient jaarlijks gecontroleerd te worden.

belang **serius**

omvang **regelmatig**

intensiteit **midden**

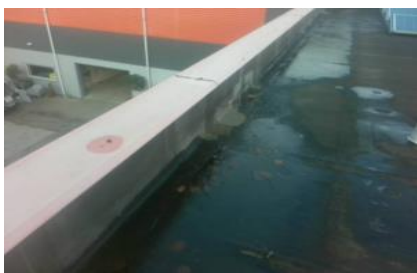
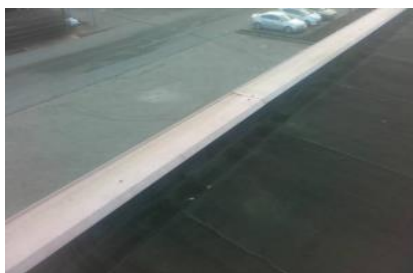
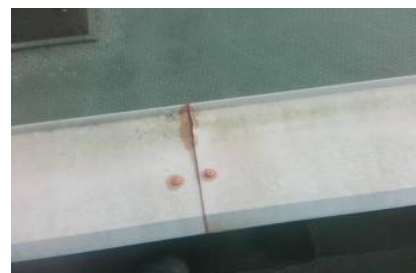
## dakrandafwerking !

De afdekkappen vertonen roestvorming. Dit veroorzaakt nog geen problemen, maar dient jaarlijks gecontroleerd te worden.

belang **serius**

omvang **regelmatig**

intensiteit **midden**

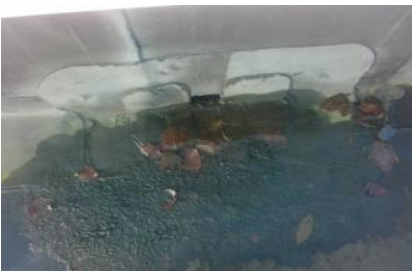
## dakdoorbrekingen !

De hemelwaterafvoeren vertonen slijtage. Dit kan serieuze schade tot gevolg hebben en de functionaliteit van de dakbedekking constructie beïnvloeden. Dit veroorzaakt nog geen problemen, maar dient jaarlijks gecontroleerd te worden.

belang **serius**

omvang **regelmatig**

intensiteit **midden**

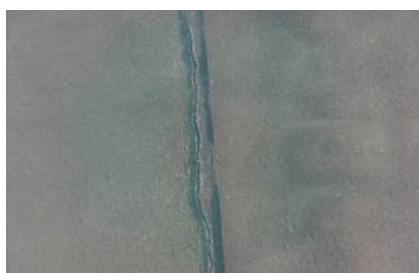
## dakbedekking !

Er is krimpvorming in de dakbanen geconstateerd. Dit veroorzaakt nog geen problemen, maar dient jaarlijks gecontroleerd te worden.

belang **ernstig**

omvang **regelmatig**

intensiteit **midden**

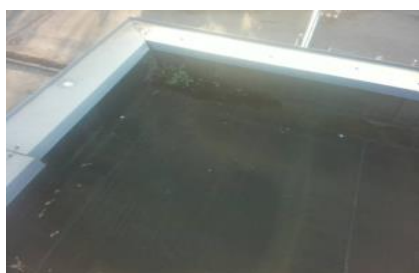
## dakbedekking !

Er is vervuiling op de daken aangetroffen. Dit veroorzaakt nog geen problemen, maar dient jaarlijks gecontroleerd te worden.

belang **gering**

omvang **plaatselijk**

intensiteit **laag**

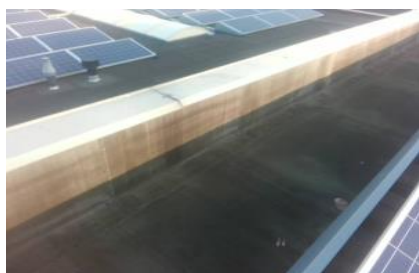
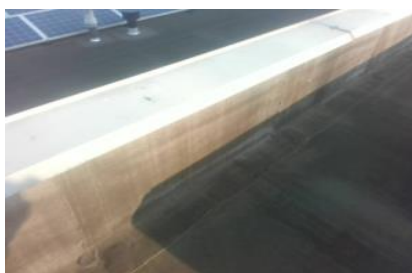
## afwerkstroken dakranden !

Er is plooivorming in de afwerkstroken geconstateerd. Dit veroorzaakt nog geen problemen, maar dient jaarlijks gecontroleerd te worden.

belang **ernstig**

omvang **regelmatig**

intensiteit **midden**

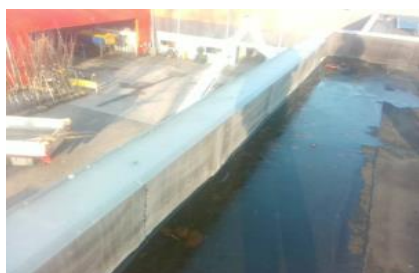
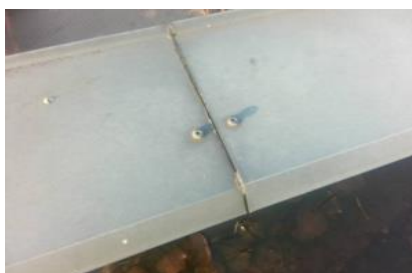
## dakrandafwerking !

De afdekkappen vertonen roestvorming. Dit veroorzaakt nog geen problemen, maar dient jaarlijks gecontroleerd te worden.

belang **serius**

omvang **regelmatig**

intensiteit **midden**

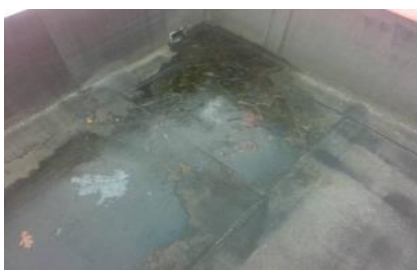
## dakbedekking !

Er is vervuiling op de daken aangetroffen. Dit veroorzaakt nog geen problemen, maar dient jaarlijks gecontroleerd te worden.

belang **gering**

omvang **plaatselijk**

intensiteit **midden**

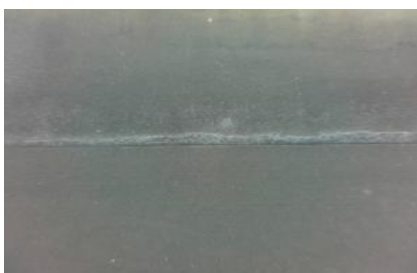
## dakbedekking !

Er is krimpvorming in de dakbanen geconstateerd. Dit veroorzaakt nog geen problemen, maar dient jaarlijks gecontroleerd te worden.

belang **ernstig**

omvang **regelmatig**

intensiteit **laag**

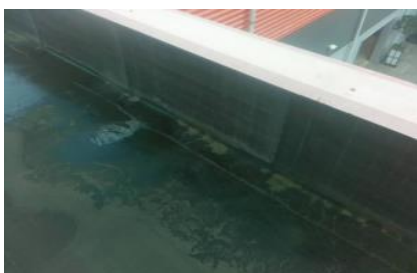
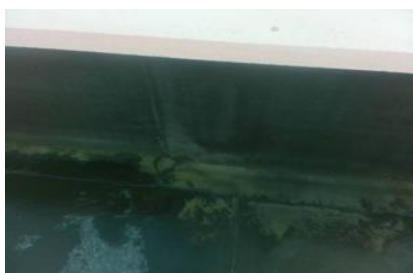
## afwerkstroken dakranden !

Er is plooivorming in de afwerkstroken geconstateerd. Dit veroorzaakt nog geen problemen, maar dient jaarlijks gecontroleerd te worden.

belang **ernstig**

omvang **regelmatig**

intensiteit **midden**

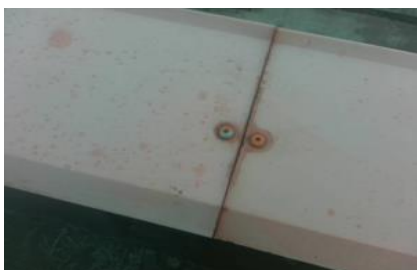
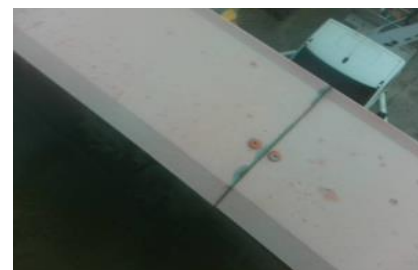
## dakrandafwerking !

De afdekkappen vertonen roestvorming. Dit veroorzaakt nog geen problemen, maar dient jaarlijks gecontroleerd te worden.

belang **serius**

omvang **regelmatig**

intensiteit **midden**

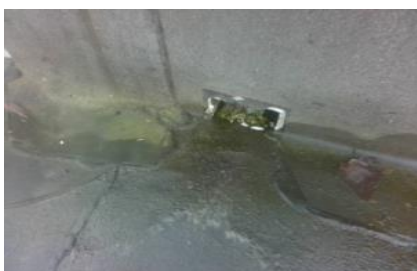
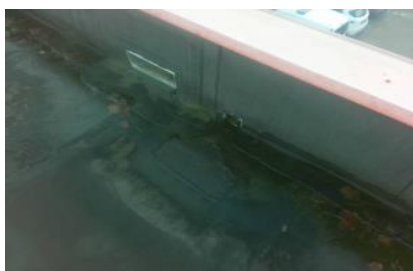
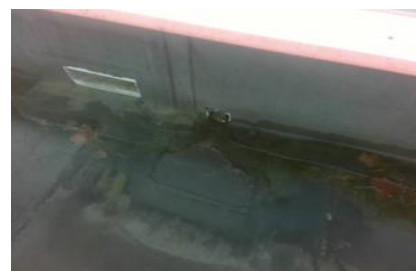
## dakdoorbrekingen !

De hemelwaterafvoeren vertonen slijtage. Dit kan serieuze schade tot gevolg hebben en de functionaliteit van de dakbedekking constructie beïnvloeden. Dit veroorzaakt nog geen problemen, maar dient jaarlijks gecontroleerd te worden.

belang **serieus**

omvang **regelmatig**

intensiteit **midden**

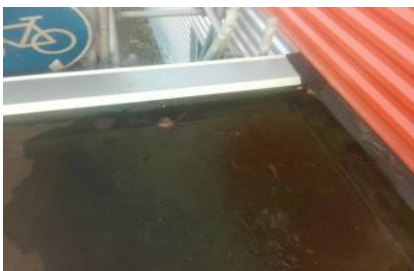
## dakdoorbrekingen !

De inspecteur heeft geconstateerd dat er geen noodoverlopen aanwezig zijn. Dit veroorzaakt nog geen problemen, maar dient jaarlijks gecontroleerd te worden.

belang gering

omvang incidenteel
