### Inspectierapport dak

Gemeente Stedebroec  
Juk 5 1611 JK BOVENKARSPEL  
objectnummer Esdege Reigersdaal dagopvang  
onderhoudscontract 220-05727.1.9  
geïnspecteerd op 07-10-2021

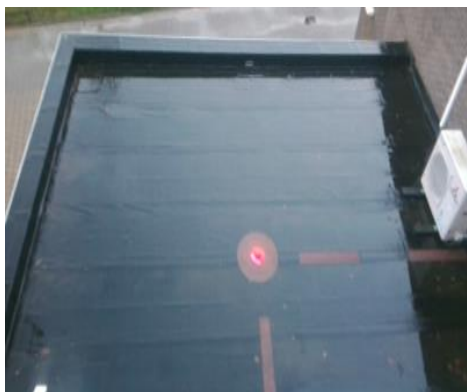
# Dakvlak 001

| dakbedekking | MATIG |
| afwerkstroken dakranden | MATIG |

Op diverse plaatsen is door het verouderingsproces craquelé in de toplaag van de bedekking ontstaan. Dit veroorzaakt nog geen problemen, maar dient jaarlijks gecontroleerd te worden.

Er is plooivorming in de dakbanen geconstateerd. Dit veroorzaakt nog geen problemen, maar dient jaarlijks gecontroleerd te worden.

Er is krimpvorming in de dakbanen geconstateerd. Dit veroorzaakt nog geen problemen, maar dient jaarlijks gecontroleerd te worden.

Plaatselijk blijft water staan. Dit veroorzaakt nog geen problemen, maar dient jaarlijks gecontroleerd te worden.

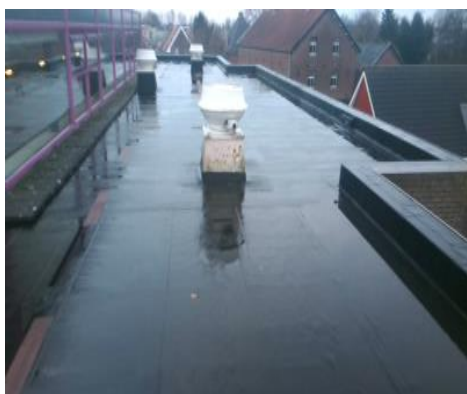
# Dakvlak 002

| dakbedekking | MATIG |
| afwerkstroken dakranden | REDELIJK |
| afwerkstroken opgaand werk | REDELIJK |

Er is plooivorming in de dakbanen geconstateerd. Dit veroorzaakt nog geen problemen, maar dient jaarlijks gecontroleerd te worden.

Er is krimpvorming in de dakbanen geconstateerd. Dit veroorzaakt nog geen problemen, maar dient jaarlijks gecontroleerd te worden.

Plaatselijk blijft water staan. Dit veroorzaakt nog geen problemen, maar dient jaarlijks gecontroleerd te worden.

Er zijn mechanische beschadigingen. Dit kan de dakbedekking negatief beïnvloeden of lekkage veroorzaken. Dit veroorzaakt nog geen problemen, maar dient jaarlijks gecontroleerd te worden.

Op diverse plaatsen is door het verouderingsproces craquelé in de toplaag van de bedekking ontstaan. Dit veroorzaakt nog geen problemen, maar dient jaarlijks gecontroleerd te worden.

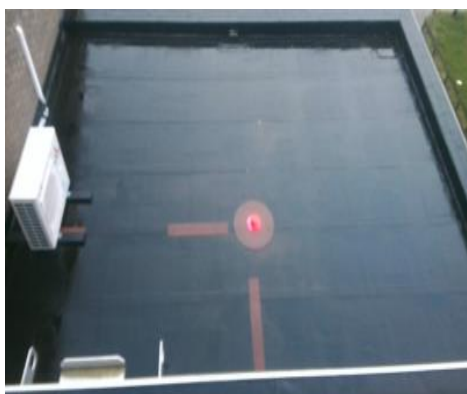
# Dakvlak 004

| dakbedekking | MATIG |
| afwerkstroken dakranden | MATIG |
| afwerkstroken opgaand werk | MATIG |

Op diverse plaatsen is door het verouderingsproces craquelé in de toplaag van de bedekking ontstaan. Dit veroorzaakt nog geen problemen, maar dient jaarlijks gecontroleerd te worden.

Op veel plaatsen is het dak al diverse malen gerepareerd. Dit veroorzaakt nog geen problemen, maar dient jaarlijks gecontroleerd te worden.

Er is krimpvorming in de dakbanen geconstateerd. Dit veroorzaakt nog geen problemen, maar dient jaarlijks gecontroleerd te worden.

Plaatselijk blijft water staan. Dit veroorzaakt nog geen problemen, maar dient jaarlijks gecontroleerd te worden.

Er is krimpvorming in de afwerkstroken geconstateerd. Dit veroorzaakt nog geen problemen, maar dient jaarlijks gecontroleerd te worden.

Op diverse plaatsen zijn mechanische beschadigingen aangetroffen. Dit kan de functionaliteit van de dakbedekking negatief beïnvloeden, of mogelijk lekkage veroorzaken. Dit veroorzaakt nog geen problemen, maar dient jaarlijks gecontroleerd te worden.

Er is plooivorming in de afwerkstroken geconstateerd. Dit veroorzaakt nog geen problemen, maar dient jaarlijks gecontroleerd te worden.

Bij de hemelwaterafvoeren ontbreken de grindvanger / bladvangers. Hierdoor kunnen de afvoeren verstopt raken en de waterafvoer in gevaar brengen waardoor er kans op lekkage kan ontstaan. Dit veroorzaakt nog geen problemen, maar dient jaarlijks gecontroleerd te worden.

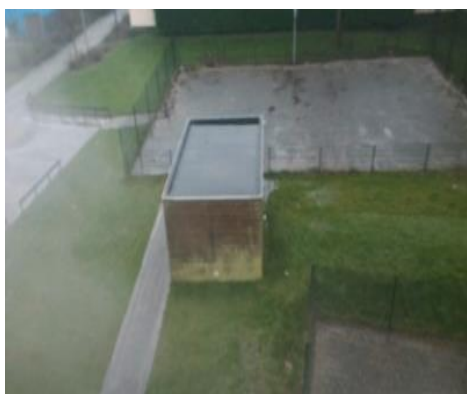
# Dakvlak 005

| dakrandafwerking | MATIG |

Er is krimpvorming in de dakbanen geconstateerd. Dit veroorzaakt nog geen problemen, maar dient jaarlijks gecontroleerd te worden.

Plaatselijk blijft water staan. Dit veroorzaakt nog geen problemen, maar dient jaarlijks gecontroleerd te worden.

Er is krimpvorming in de afwerkstroken geconstateerd. Dit veroorzaakt nog geen problemen, maar dient jaarlijks gecontroleerd te worden.

Doordat de stuiknaden van de trim niet zijn afgekit, kan er door de opening hiervan aan de buitenzijde vervuiling optreden in de vorm van zgn. druipsporen. Dit veroorzaakt nog geen problemen, maar dient jaarlijks gecontroleerd te worden.
