| Rev. | | Datum | Omschrijving wijziging | | Get. | Acc. |
|---|--|---|---|--|---|---|
| zwembad Caribabad Gorinchem | | | | | | |

**Gemeente Gorinchem**  
Inspectie en onderzoek van betonconstructie  
Zwembad Caribabad te Gorinchem

Datum: 07-maart-2023 Pagina .....13  
Ons kenmerk: 520492\rapport\jolu\_1  
Project: Renovatie hoofddraagconstructies Caribabad  
Onderwerp : Opnamerapport Opgesteld door: J. Luijten

Datum: 01-mei-2023 Pagina .....4  
Ons kenmerk: 520492\rapport\jolu\_2  
Project: Uitvoeringsfase renovatie constructies Caribabad  
Onderwerp : Plan van aanpak vervolgtraject Opgesteld door: J. Luijten

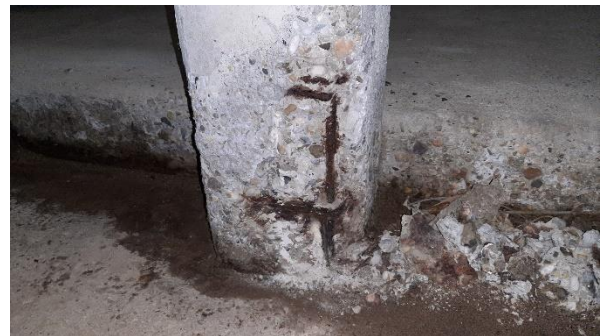
02] Aanzicht schade kolom

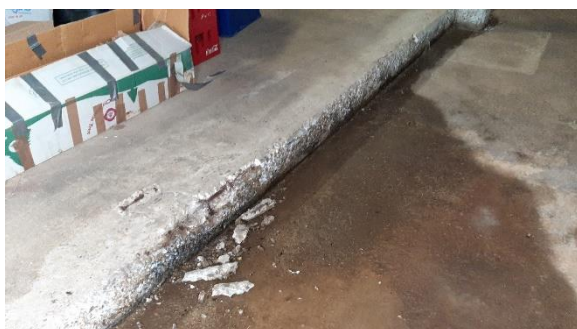
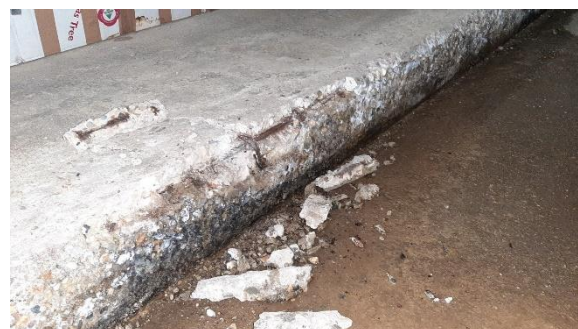
08-09] Bij de vloerrand tussen kolom 1 en 2 is betonschade aanwezig als gevolg van afgedrukte betondekking door wapeningscorrosie.

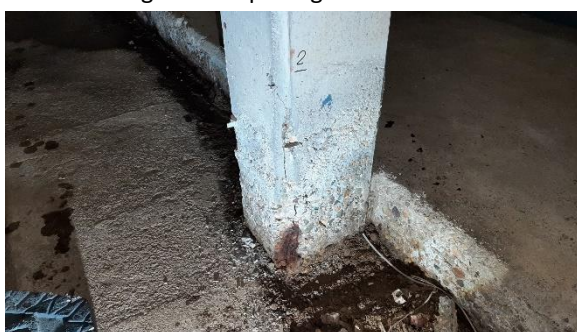
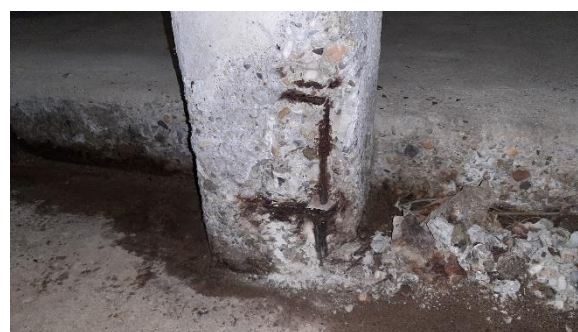
10-11] Aanzicht onderzijde kolom 2. Het schadebeeld aan de onderzijde van kolom 2 is vergelijkbaar met kolom 1. De schade [holklinkende betondekking] manifesteert zich met name in de betondekkingszone. Dieper gelegen beton vertoont een goede samenhang. De hoofdwapening  $\varnothing 12$  en beugelwapening  $\varnothing 8$  is oppervlakkig gecorrodeerd met plaatselijk enige staafreductie. De carbonatatiediepte is circa 20 tot 25 mm.

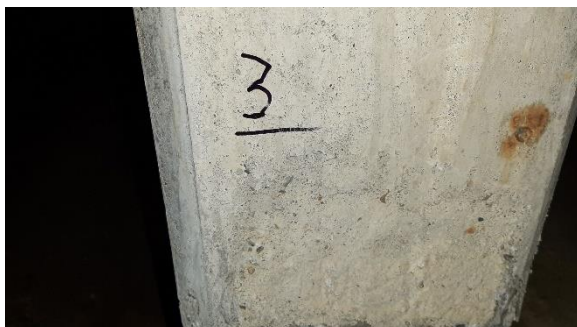
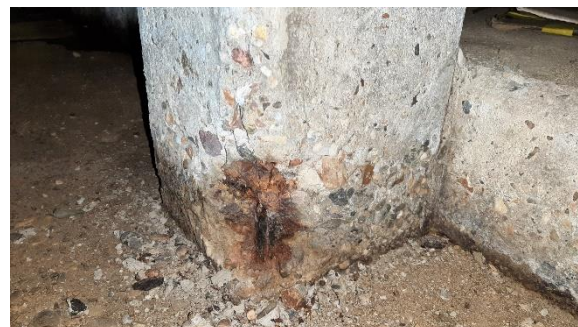
12-13] Aanzicht kolom 3. De schade [holklinkende betondekking] manifesteert zich ook hier met name in de betondekkingszone tot een hoogte van  $\pm 30$  cm boven de vloer. Dieper gelegen beton vertoont een goede samenhang. De hoofdwapening is oppervlakkig gecorrodeerd.

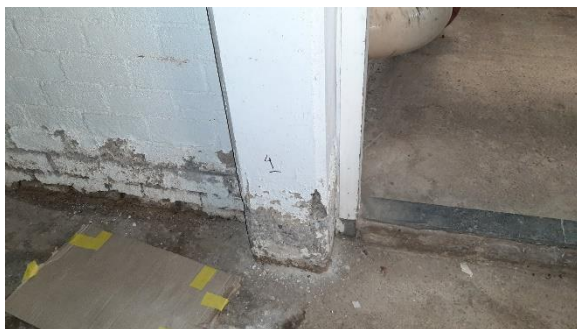
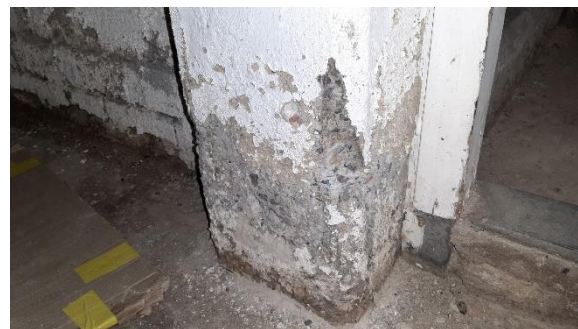
14-15] Aanzicht kolom 4 met vergelijkbare schade aan onderzijde van de kolom.

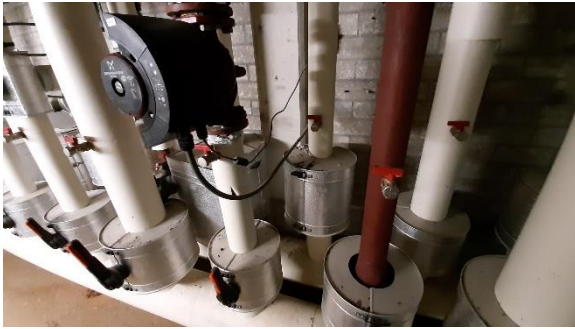
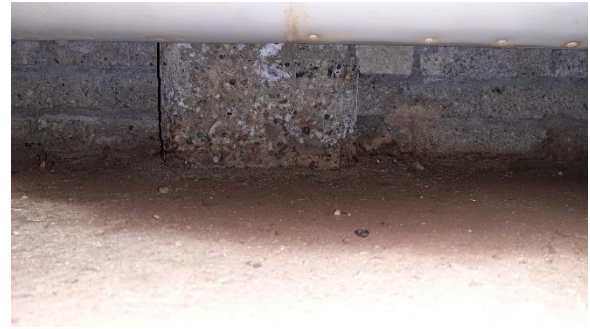
16-17] Aanzicht kolom 5. De kolom is moeilijk bereikbaar door aanwezige installaties. De toestand lijkt vergelijkbaar als overige kolommen [1 tot en 4].

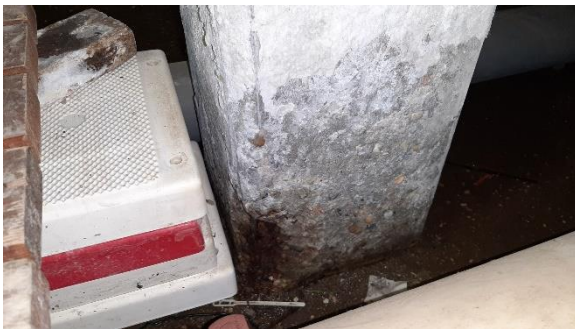
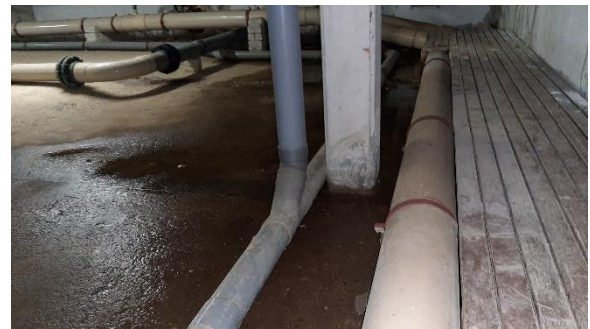
18-19] Kolom 6 en 7 met lichte betonschade / wapeningscorrosie aan onderzijde van de kolom. De omvang van de schade is minder dan de overige kolommen. De waterbelasting is wellicht beduidend minder dan bij de kolommen 1 tot en met 5.

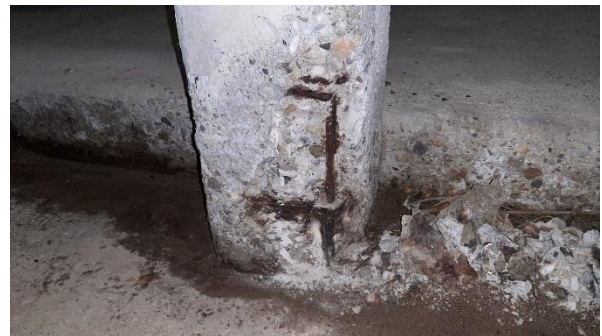
02] Aanzicht schade kolom

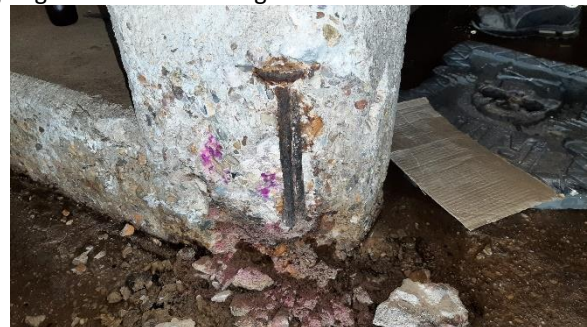
06-07] Aanzicht kolom 1. Aan de onderzijde van de kolom is betonschade zichtbaar [afgedrukte en holklinkende betondekking] tot een hoogte van circa 30 cm vanaf de vloer. Dieper gelegen beton vertoont geen schade en heeft een goede samenhang. De hoofdwapening  $\varnothing 12$  en onderste beugelwapening  $\varnothing 8$  is oppervlakkig gecorrodeerd. Plaatselijk is de hoofd- of stekwapening gereduceerd tot  $\pm \varnothing 11$ . De carbonatatiediepte is circa 20 tot 25 mm.

- Uit de inspectie blijkt dat de voornaamste schade aan de onderzijde van kolommen in de kelder van het zwembad bestaat uit afgedrukte betondekking door chloride geïnitieerde wapeningscorrosie. De betonschade is het gevolg van lekkages met chloride houdend zwembadwater;

- Aan de onderzijde van de kolommen en vloer herstellen van de betonschade als gevolg van chloride geïnitieerde wapeningscorrosie volgens NEN-EN 1504-9 principe 3 "Betonrenovatie" en principe 11 "Beheersing van anodische gebieden, corrosiepreventie bij wapeningsijzer";

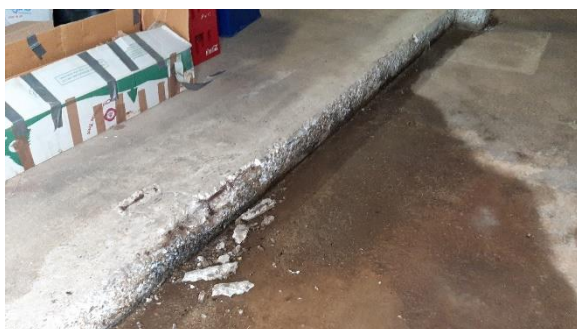
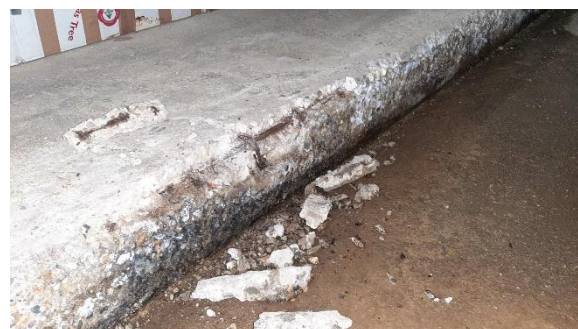
08-09] Bij de vloerrand tussen kolom 1 en 2 is betonschade aanwezig als gevolg van afgedrukte betondekking door wapeningscorrosie.

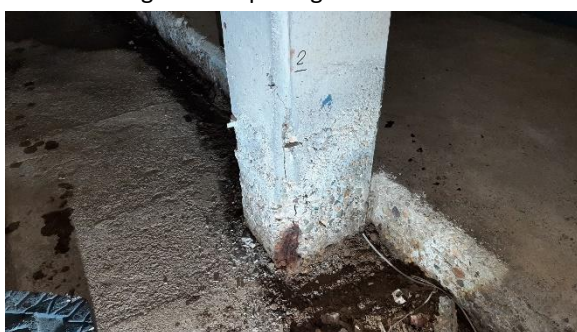
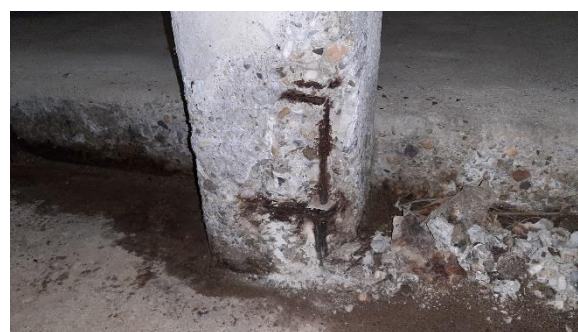
10-11] Aanzicht onderzijde kolom 2. Het schadebeeld aan de onderzijde van kolom 2 is vergelijkbaar met kolom 1. De schade [holklinkende betondekking] manifesteert zich met name in de betondekkingszone. Dieper gelegen beton vertoont een goede samenhang. De hoofdwapening  $\varnothing 12$  en beugelwapening  $\varnothing 8$  is oppervlakkig gecorrodeerd met plaatselijk enige staafreductie. De carbonatatiediepte is circa 20 tot 25 mm.

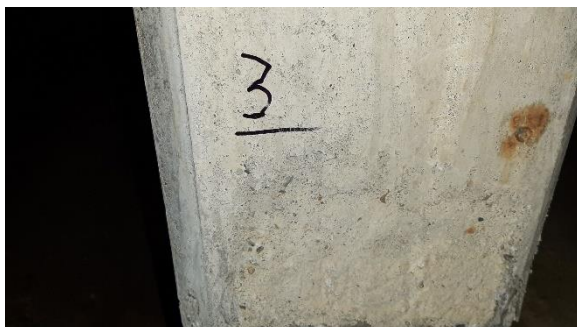
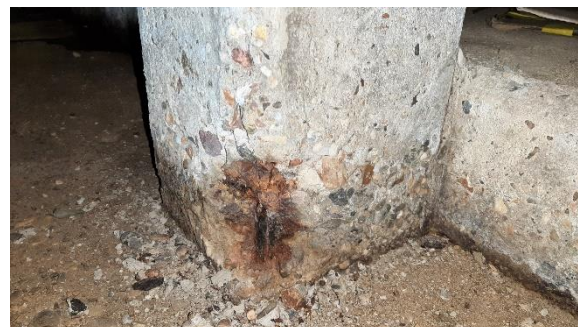
12-13] Aanzicht kolom 3. De schade [holklinkende betondekking] manifesteert zich ook hier met name in de betondekkingszone tot een hoogte van  $\pm 30$  cm boven de vloer. Dieper gelegen beton vertoont een goede samenhang. De hoofdwapening is oppervlakkig gecorrodeerd.

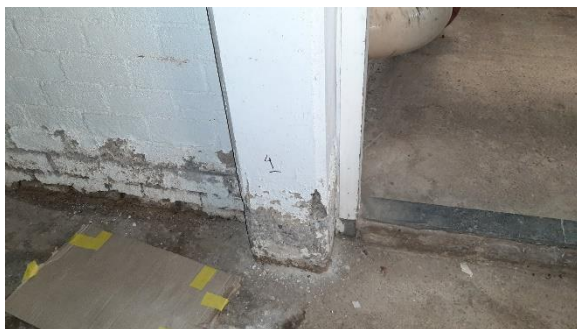
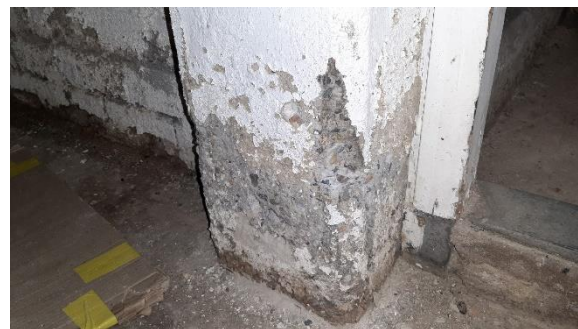
14-15] Aanzicht kolom 4 met vergelijkbare schade aan onderzijde van de kolom.

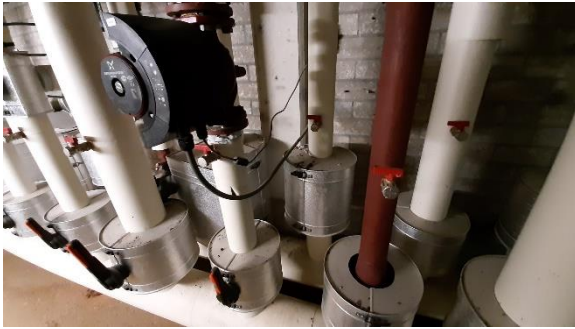
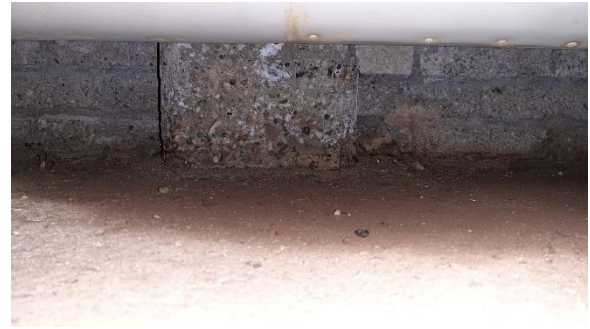
16-17] Aanzicht kolom 5. De kolom is moeilijk bereikbaar door aanwezige installaties. De toestand lijkt vergelijkbaar als overige kolommen [1 tot en 4].

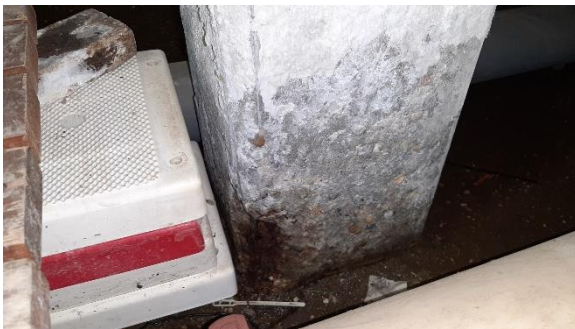
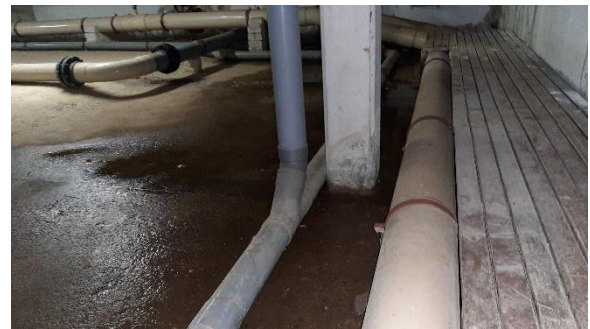
18-19] Kolom 6 en 7 met lichte betonschade / wapeningscorrosie aan onderzijde van de kolom. De omvang van de schade is minder dan de overige kolommen. De waterbelasting is wellicht beduidend minder dan bij de kolommen 1 tot en met 5.

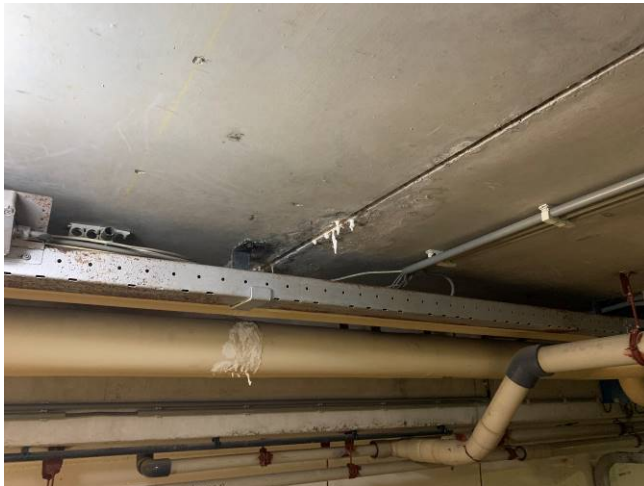
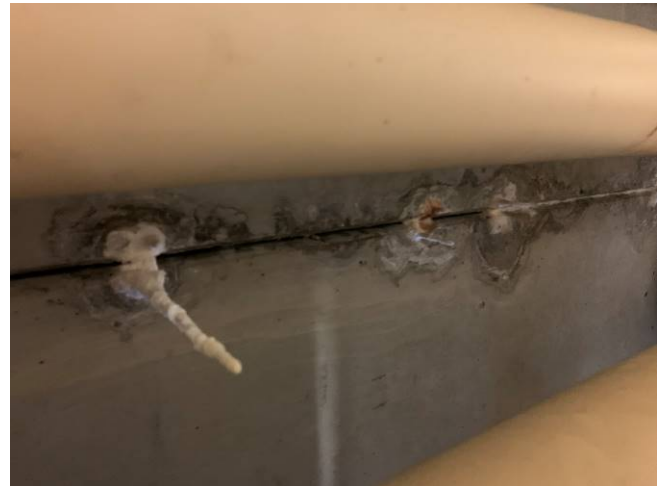
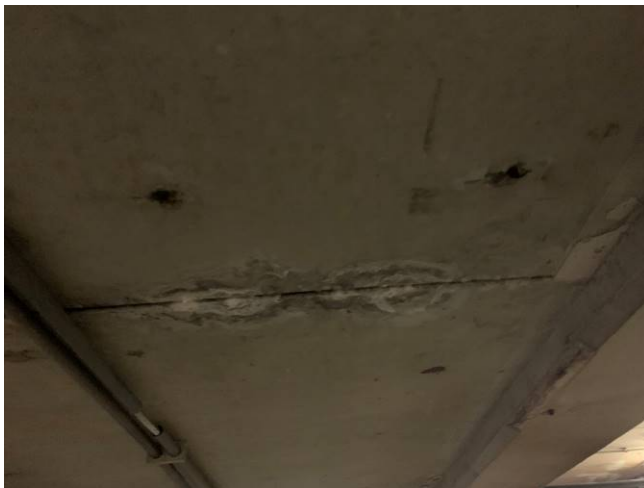
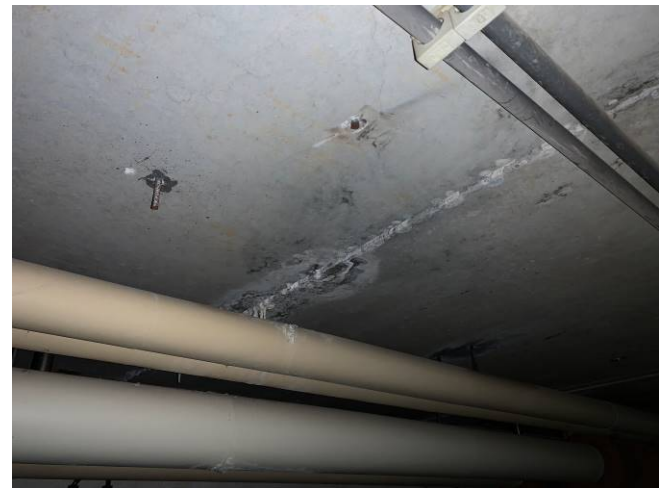
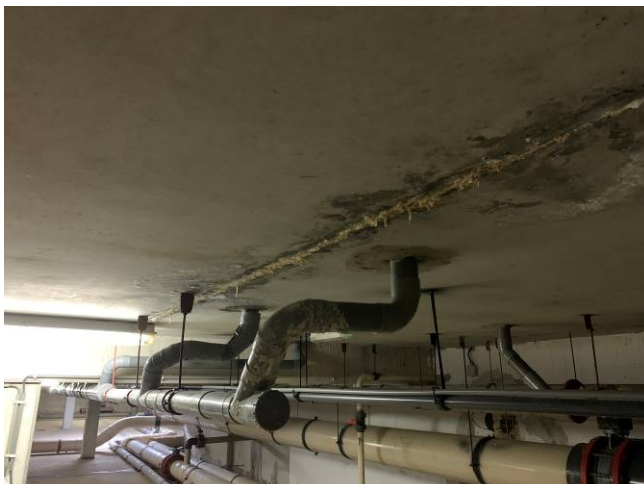
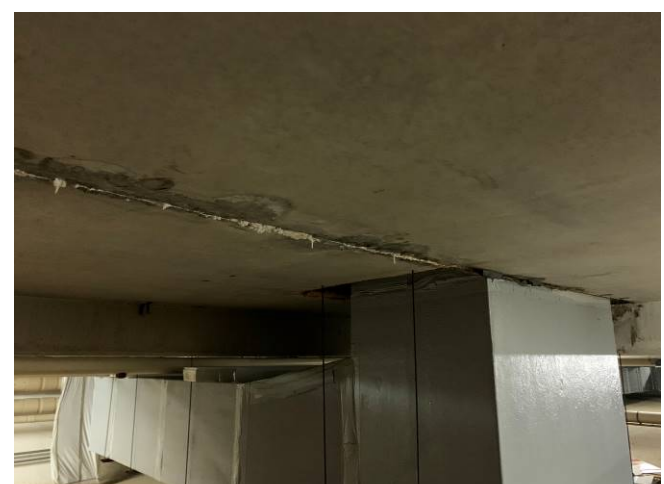
In het algemeen is de onderhoudstoestand van de betonconstructie van de begane grondvloer goed. In de achterste kelderruimte ter plaatse van de opstelling van de LBK-unit zijn enkele watervoerende lekkages zichtbaar als gevolg van lekkende scheuren. Ondanks dat de bovenliggende tegelvloer geen gebreken vertoont is er toch sprake van lekkage naar de kelderruimte. De omvang van de scheuren is goed zichtbaar door stalactietenvorming.

Aanvullend onderzoek lijkt vooralsnog niet noodzakelijk. Aanbevolen wordt om ter plaatse van de lekkages de scheuren waterdicht te injecteren met PU hars volgens NEN-EN 1504 en CUR Aanbeveling 56 "Injecteren van beton".

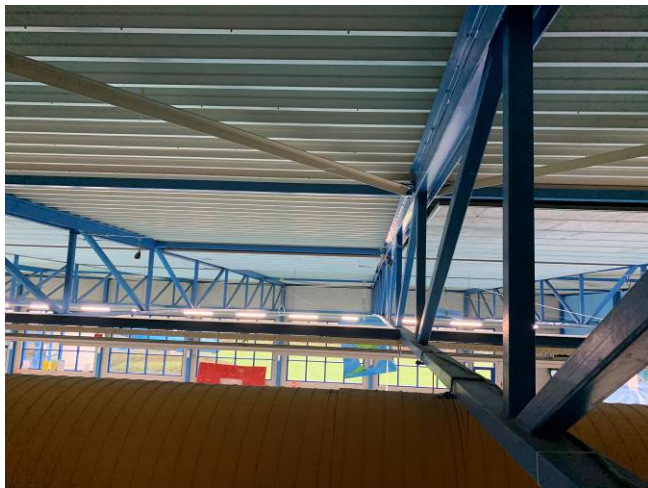
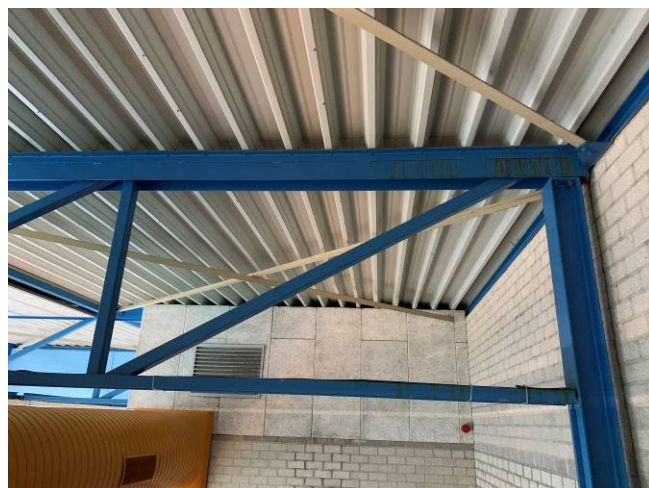
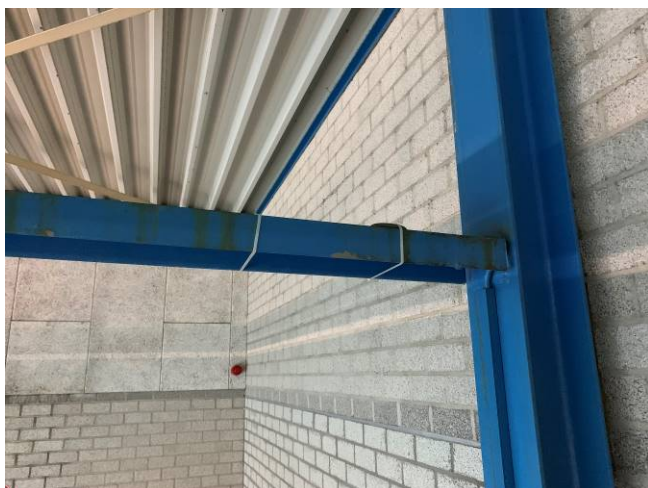
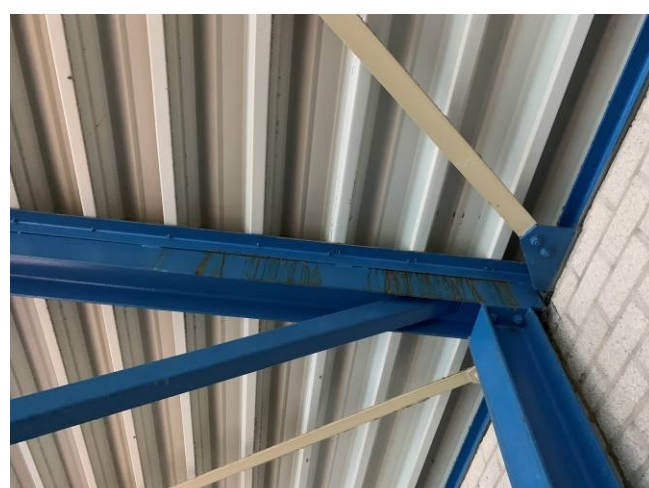
Corrosievorming vakwerkspanten in as 26 en as 27

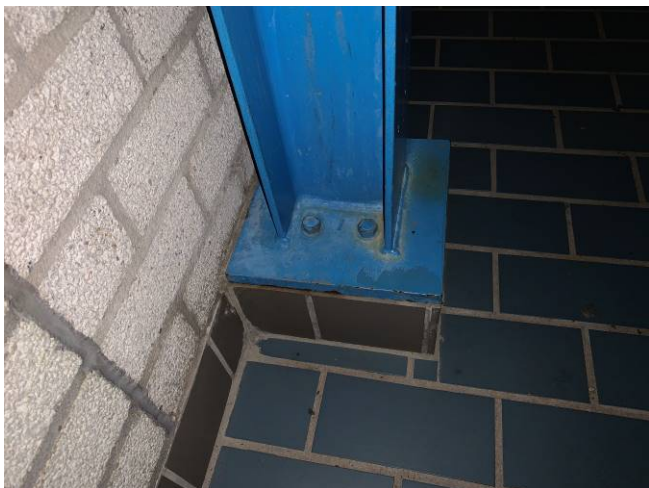
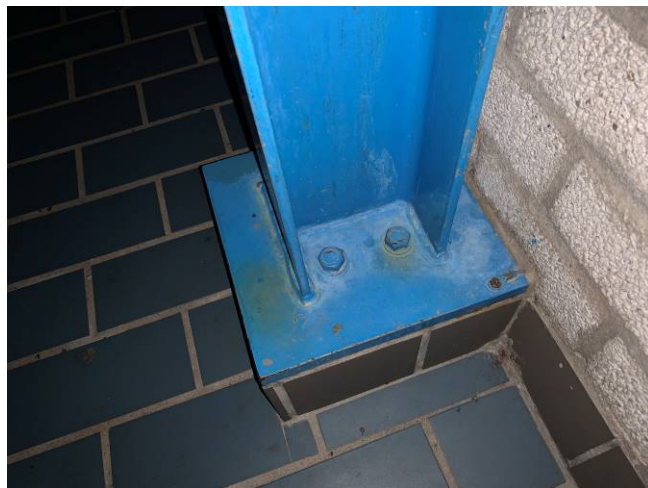
Lichte corrosievorming kolomvoeten as C26 en as C27

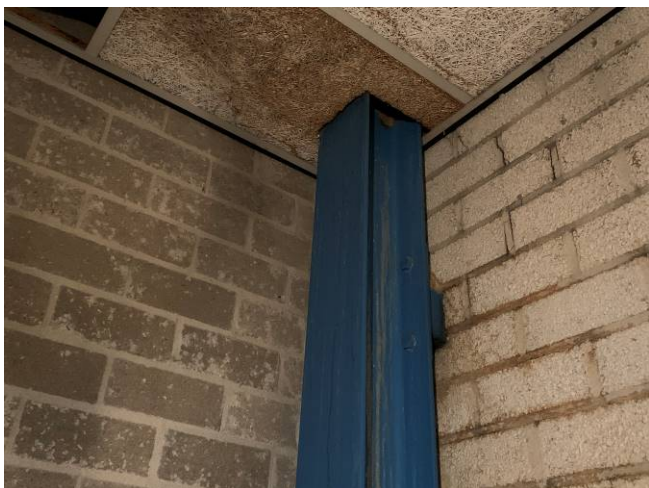
Lichte corrosievorming kolom as C28

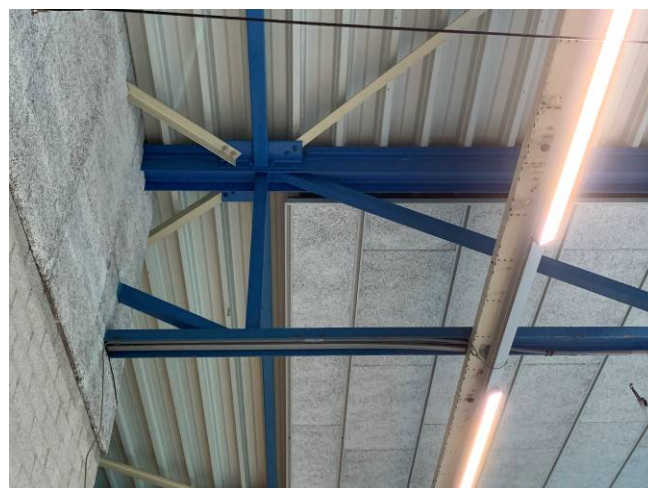
Corrosievorming vakwerkspant as 27

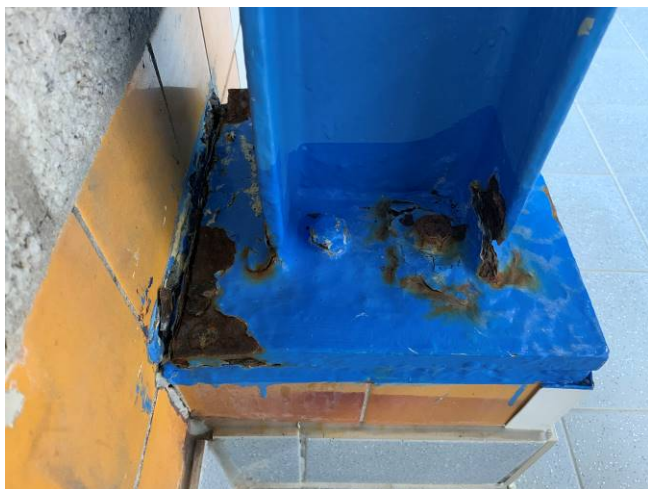
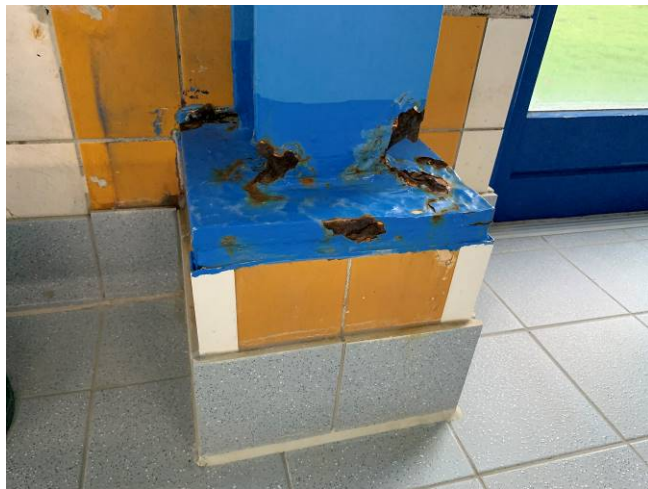
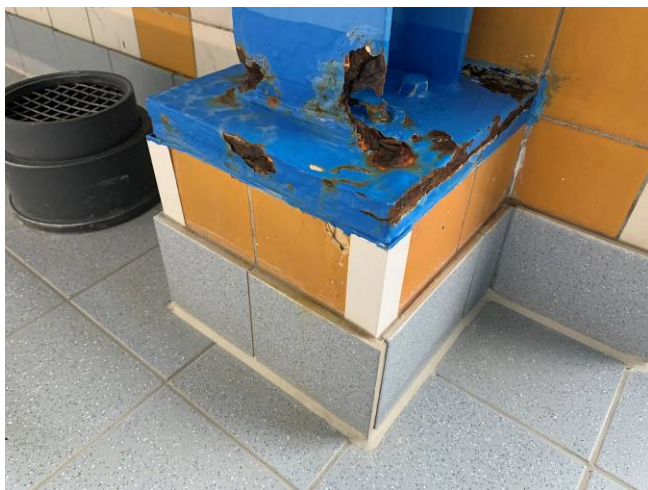
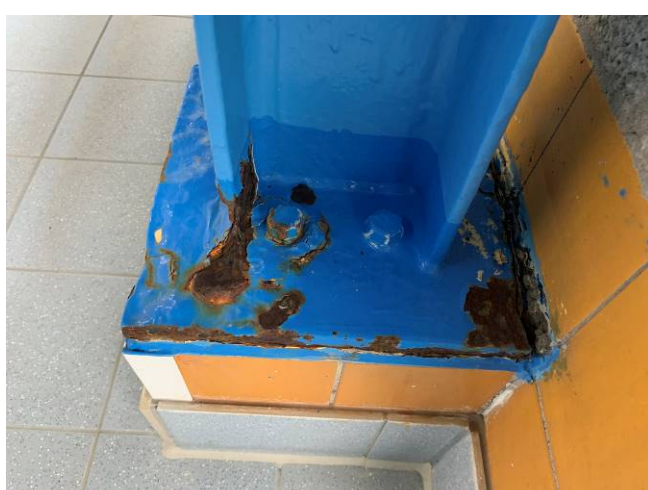
Sterk aangetaste en deels gedeformeerde kolomvoet op as H27
