# Toekomstvisie Caribabad

## Bijlagenboek

# **1 Bijlage 1: bouwkundige en installatietechnische inspectie**

**Gemeente Gorinchem**  
Inspectie en onderzoek van betonconstructie  
Zwembad Caribabad te Gorinchem

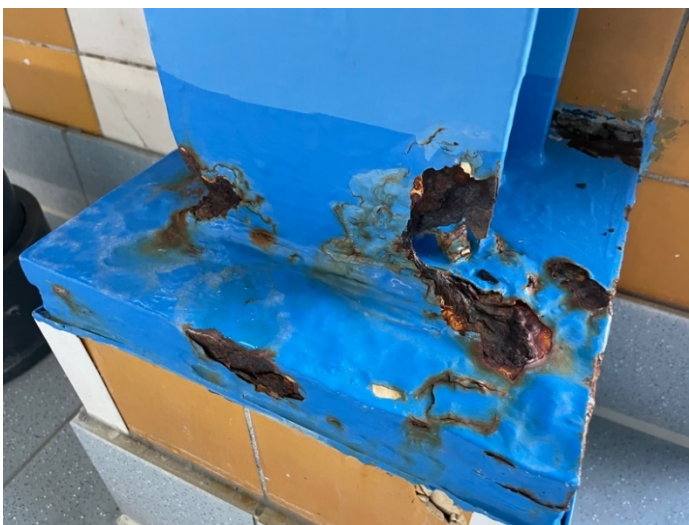
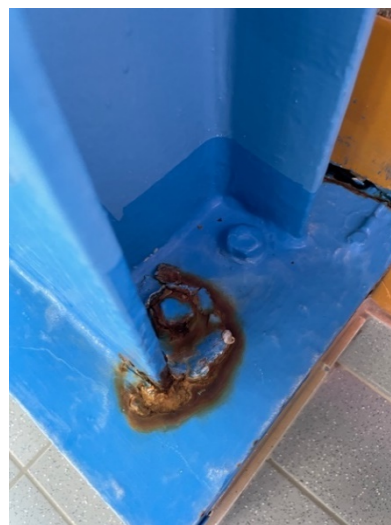
#### **1. De stalen kolommen van de hoofddraagconstructie zijn ernstig gecorrodeerd**

De stalen kolommen aan de binnenzijde van de gevels dragen het dak en voeren deze krachten af naar de kelder en fundering. Door het vochtige en agressieve zwembadklimaat heeft (onverzinkt) staal een zwaar leven. We zien aan de onderzijde van de kolommen, waar ze de betonnen opstorten ingaan, ernstige corrosie wat al vele jaren gaande is. Het staal is op een aantal plaatsen dusdanig aangetast dat er geen materiaal meer over is. Het is duidelijk zichtbaar dat hiervoor al meerder reparaties zijn uitgevoerd en dat het staal meermaals opnieuw is gecoat. Het probleem bij corrosie van staal is echter dat het 100% corrosievrij gemaakt dient te worden middels stralen, wil er geen spoortje corrosie achterblijven dat weer gaat uitbreiden. En dat is een vochtig zwembadklimaat nauwelijks uitvoerbaar. Ons advies is de licht aangetaste kolommen opnieuw te behandelen. De ernstig aangetaste kolommen verliezen hun structuur en zullen door middel van oplossen van nieuw staalmateriaal over een groter oppervlak versterkt moeten worden, waarmee het probleem voor een aantal jaren opgelost kan worden. Het laatste dient binnen afzienbare tijd te gebeuren om de constructie niet verder te verzwakken. Het is geen zeer ingrijpende klus maar zal met name door slijp- en laswerk overlast geven. Het herstel dient met urgentie uitgevoerd te worden. Op lange termijn (in geval van renovatie) zullen de kolommen vervangen moeten worden, hetgeen wel een ingrijpend project is.

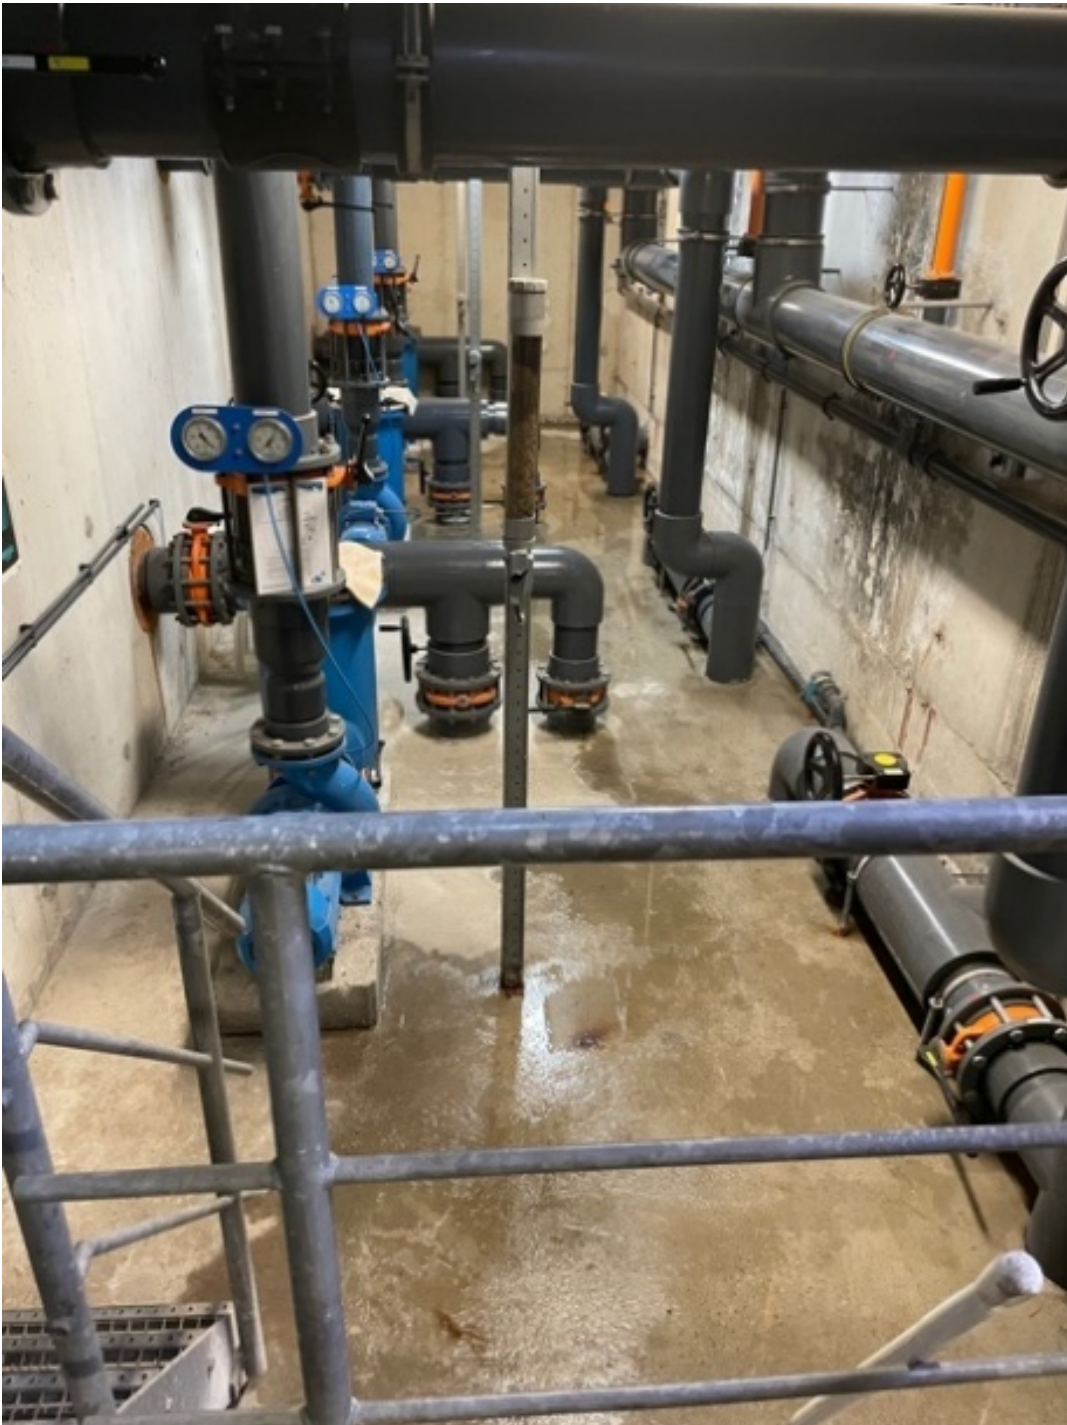
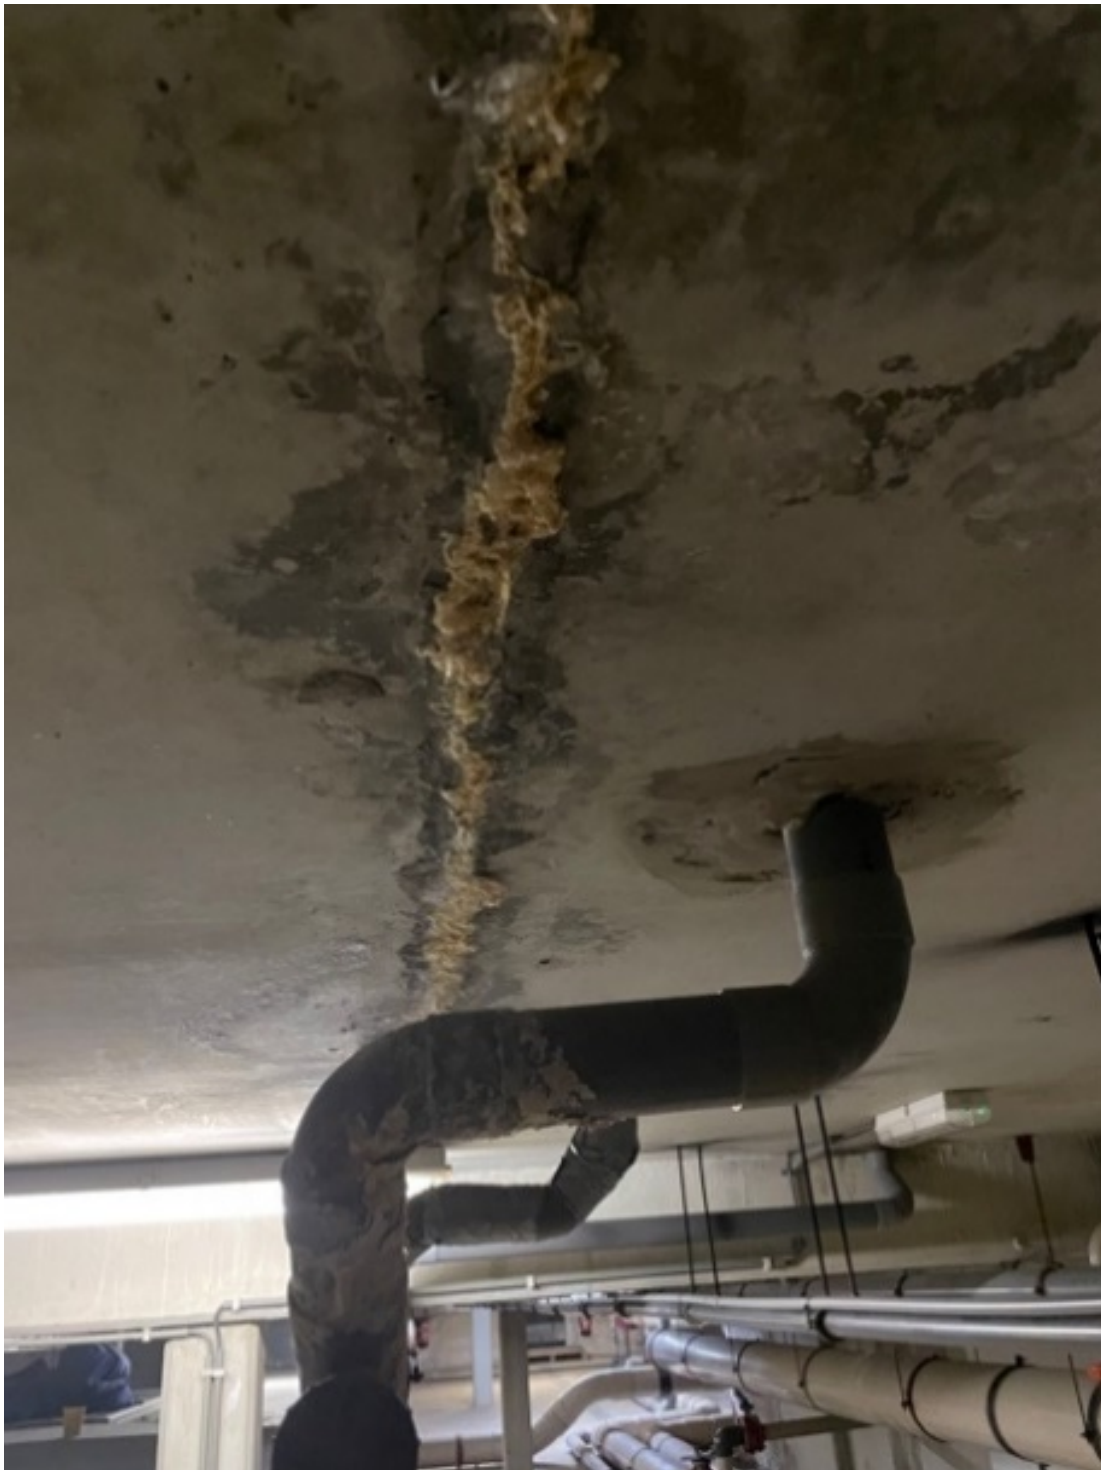
## 2. De bassins en kelder zijn lek

In de kelder is op diverse plaatsen lekkage waarneembaar die zo goed en kwaad als het kan zijn gedicht. De lekkages zijn echter van een dergelijke omvang en technisch dusdanig gecompliceerd dat het niet volledig te dichten is. Er is provisorisch een oplossing bedacht met een verzamelput en een pomp die continue werkt. Volgens SGS wordt er dagelijks circa 5 m<sup>3</sup> lekwater weggepompt. Gezien de uitgebreide leksporen op verschillende locaties in de kelder, en de aftekening langs de wanden en kolommen waarbij het duidelijk is dat het water decimeters hoog heeft gestaan, vinden wij dit aannemelijk.

Continue water wegpompen omdat de kelder anders volloopt zonder zicht op een reparatiemogelijkheid is echter geen houdbare en zeker geen duurzame optie.

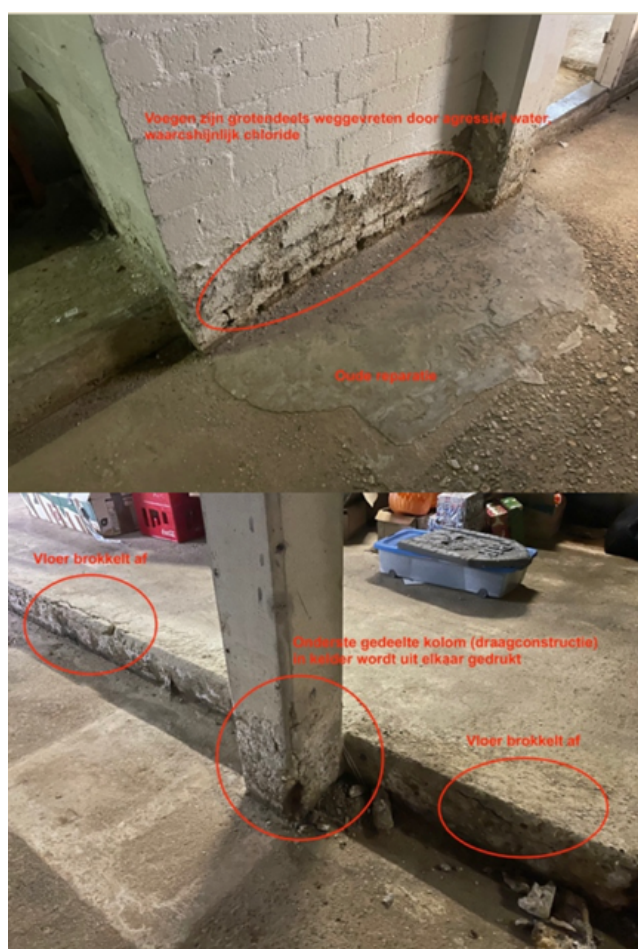
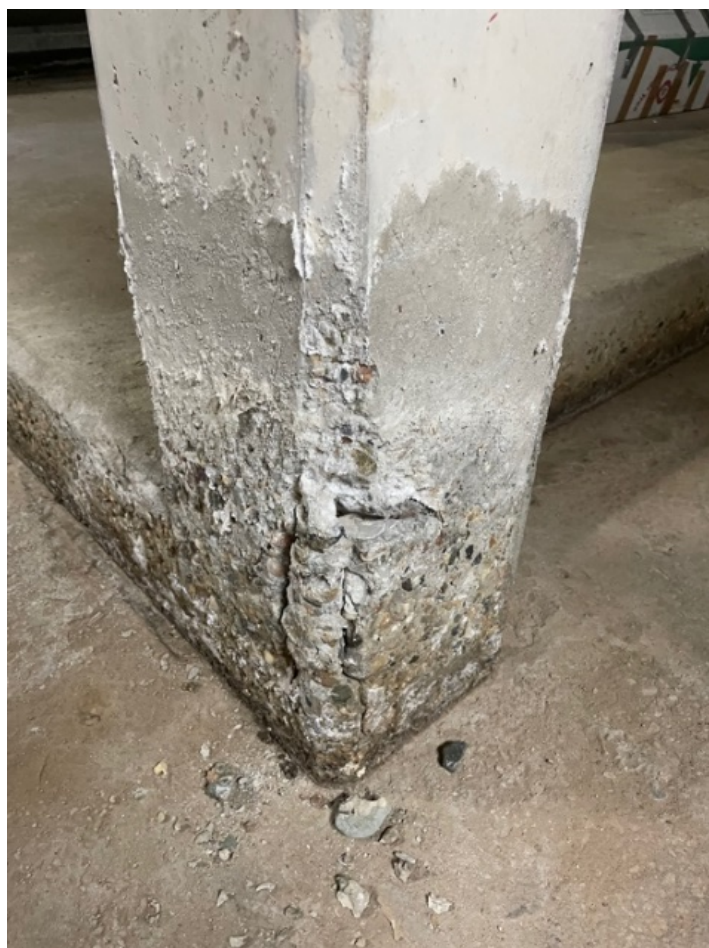
### **3. De betonnen kolommen en vloer in de kelder vertonen ernstig betonrot**

In de kelder is in ernstige mate sprake van betonrot van de kolommen en tevens van de vloer. De kolommen zijn aan de onderzijde dusdanig aangetast dat het uit elkaar wordt gedrukt door de roestende betonwapening en het afbrokkelt. Aangezien dit de draagconstructie vormt van alles erboven, dient dit na gespecialiseerd betononderzoek zo snel mogelijk hersteld te worden. Het gespecialiseerd betononderzoek is in opdracht van de gemeente door derden uitgevoerd en is ter informatie als *bijlage 3* opgenomen.

Bij de keldervloeren zien we een min of meer vergelijkbaar beeld met delen die afbrokkelen. Tevens zien we daar dat het grove grind van het beton zichtbaar is geworden over hele vlakken. Dit komt wel eens voor bij zeer intensief bereden of belopen betonvloeren, maar kan ook een teken zijn van chemische aantasting door chloride of agressief grondwater (zoals natuurlijke zuren). Dit past bij het feit dat in de kelder vaak decimeters water heeft gestaan. Dat betreft zowel lekkend zwemwater als doorsijpelend grondwater.

Ook bij opgaand metselwerk in de kelder zien we behoorlijke aantasting (geen betonrot) van de voegen. Waarschijnlijk zijn de voegen onder invloed van agressief water opgelost. Chloride is daarbij de hoofdverdachte, gezien het lekkende zwemwater. In de kelder zien we ook de resten van het oude zwembad (Wipmolenbad), waar in 1988 het Caribabad op gebouwd is. De fundering en delen van de kelder zijn dan ook circa 55 jaar oud.

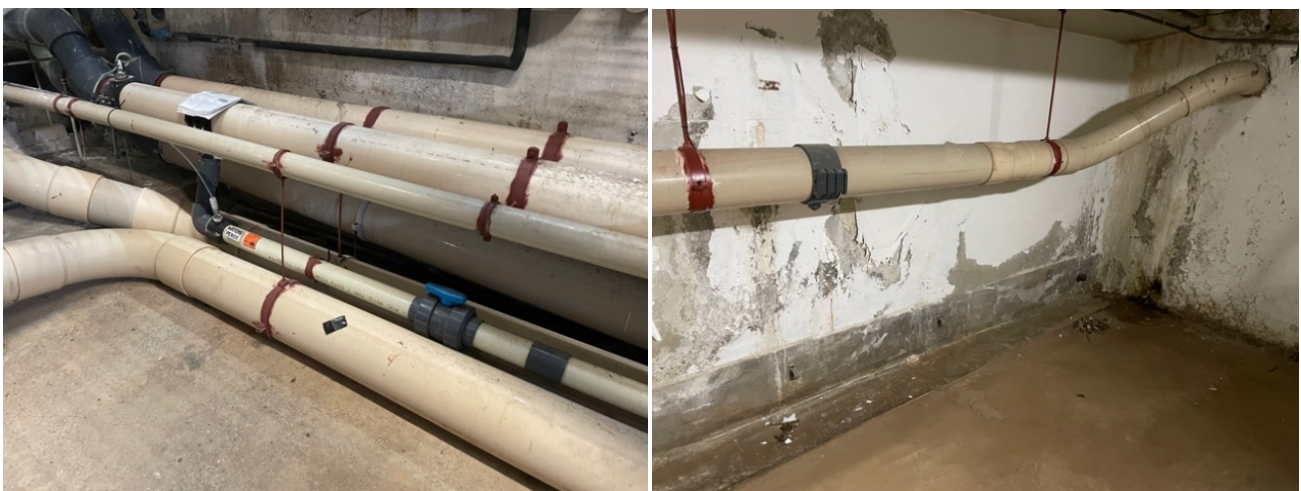
Het leidingwerk lijkt ogenschijnlijk in goede staat (keurig met roestwerende menie behandelde ophangbeugels) maar hier schuilt een grote complicerende factor en tevens risico achter. De leidingen zijn van wit pvc. Dit voldoet sowieso niet aan de hedendaagse normen (waarbij grijs hogedruk pvc of duurzaam PP wordt toegepast) en heeft als nadeel dat dit na een aantal jaren snel verouderd en broos wordt. Als er iemand tegen de leidingen op de foto's aanloopt of valt zullen ze hoogstwaarschijnlijk in stukken breken. Vervangen is niet zo eenvoudig omdat het ook rechtstreeks door de bassinwanden is geboord en tevens onder de bassins door loopt. Daar kan niemand ooit meer bij komen om nieuwe leidingen aan te sluiten op de uitlopen. Voor een levensduur-verlengende toekomst van nog eens 40 jaar is handhaving geen optie.

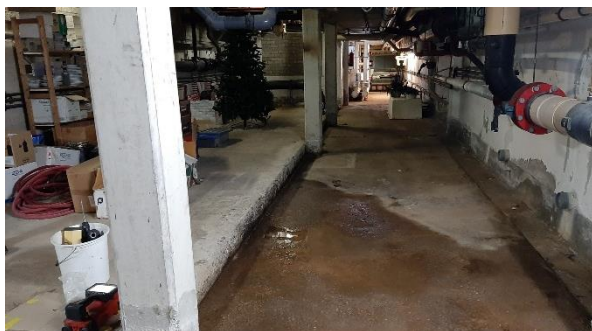
01] Aanzicht van de kolommen in de kelderruimte

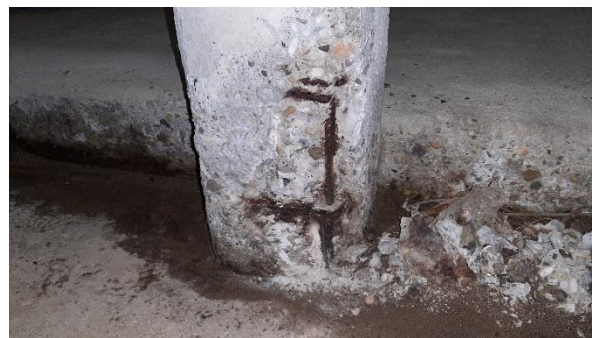
02] Aanzicht schade kolom

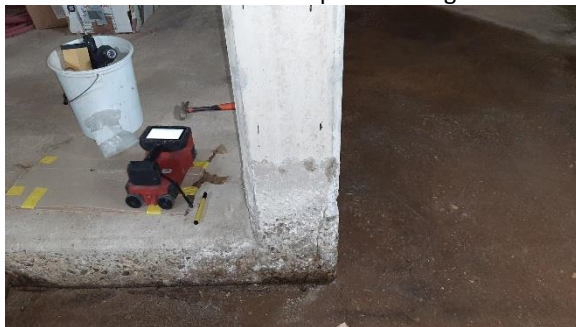
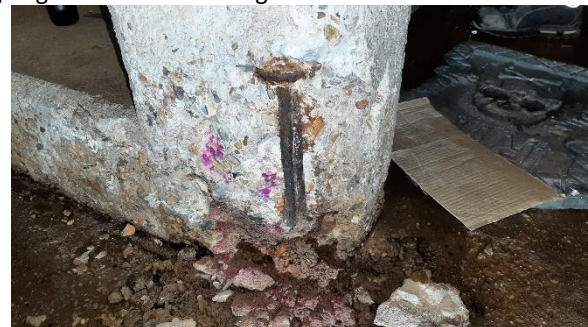
06-07] Aanzicht kolom 1. Aan de onderzijde van de kolom is betonschade zichtbaar [afgedrukte en holklinkende betondekking] tot een hoogte van circa 30 cm vanaf de vloer. Dieper gelegen beton vertoont geen schade en heeft een goede samenhang. De hoofdwapening  $\varnothing 12$  en onderste beugelwapening  $\varnothing 8$  is oppervlakkig gecorrodeerd. Plaatselijk is de hoofd- of stekwapening gereduceerd tot  $\pm \varnothing 11$ . De carbonatie diepte is circa 20 tot 25 mm.

- Aan de onderzijde van de kolommen en vloer herstellen van de betonschade als gevolg van chloride geïnitieerde wapeningscorrosie volgens NEN-EN 1504-9 principe 3 "Betonrenovatie" en principe 11 "Beheersing van anodische gebieden, corrosiepreventie bij wapeningsijzer";

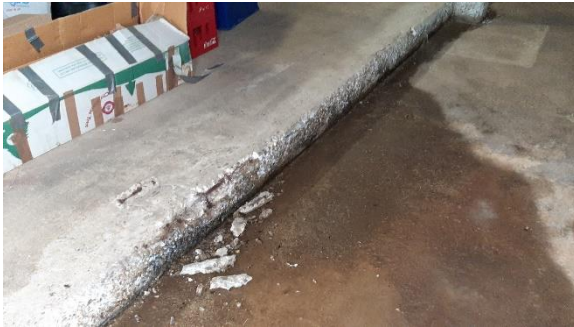
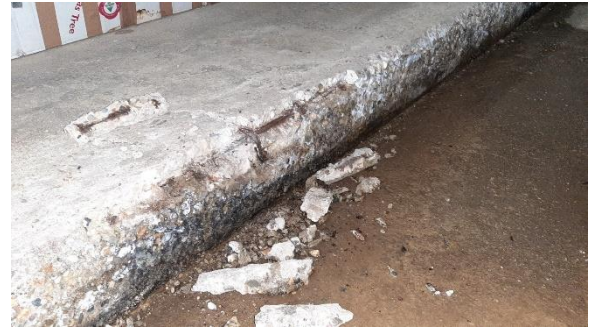
08-09] Bij de vloerrand tussen kolom 1 en 2 is betonschade aanwezig als gevolg van afgedrukte betondekking door wapeningscorrosie.

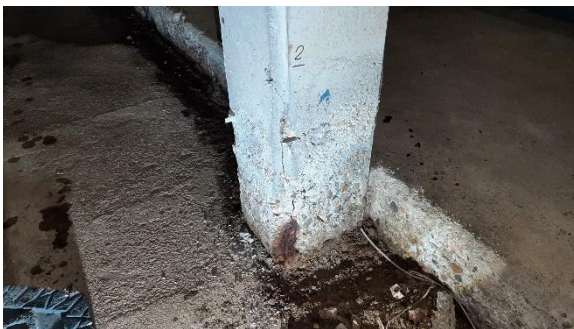
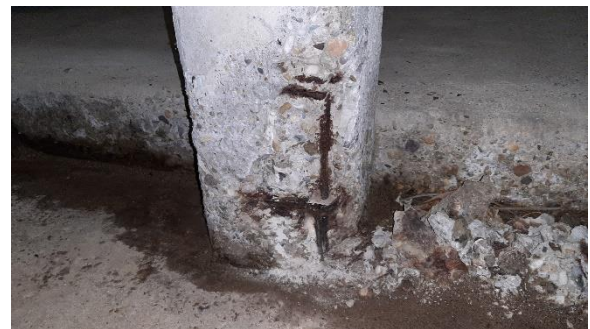
10-11] Aanzicht onderzijde kolom 2. Het schadebeeld aan de onderzijde van kolom 2 is vergelijkbaar met kolom 1. De schade [holklinkende betondekking] manifesteert zich met name in de betondekkingszone. Dieper gelegen beton vertoont een goede samenhang. De hoofdwapening  $\varnothing 12$  en beugelwapening  $\varnothing 8$  is oppervlakkig gecorrodeerd met plaatselijk enige staafreductie. De carbonatatiediepte is circa 20 tot 25 mm.

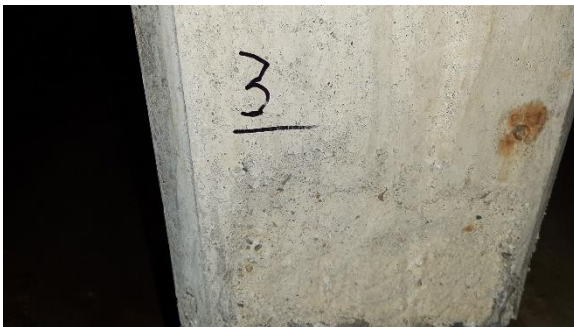
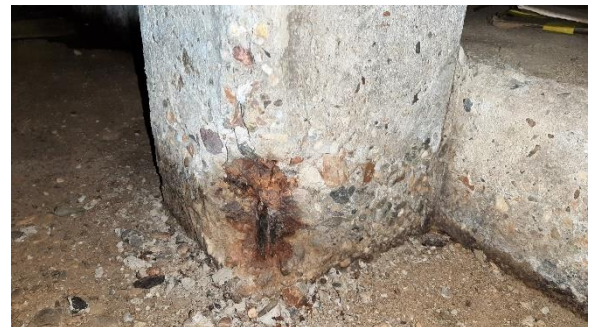
12-13] Aanzicht kolom 3. De schade [holklinkende betondekking] manifesteert zich ook hier met name in de betondekkingszone tot een hoogte van  $\pm 30$  cm boven de vloer. Dieper gelegen beton vertoont een goede samenhang. De hoofdwapening is oppervlakkig gecorrodeerd.

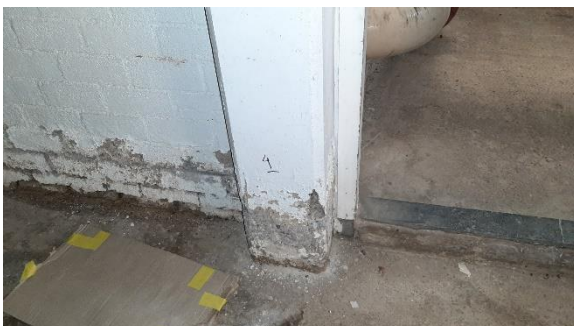
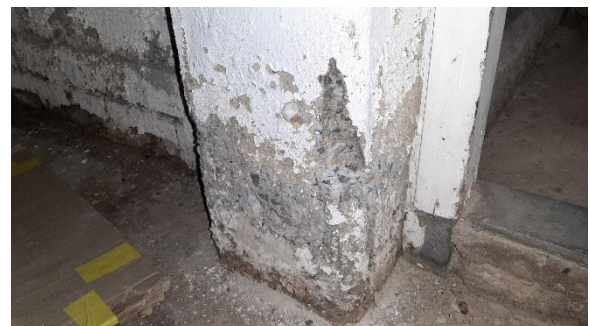
14-15] Aanzicht kolom 4 met vergelijkbare schade aan onderzijde van de kolom.

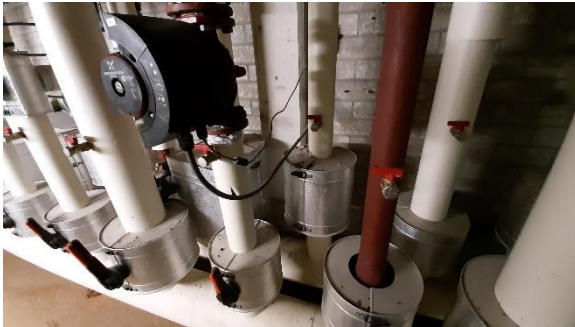
16-17] Aanzicht kolom 5. De kolom is moeilijk bereikbaar door aanwezige installaties. De toestand lijkt vergelijkbaar als overige kolommen [1 tot en 4].

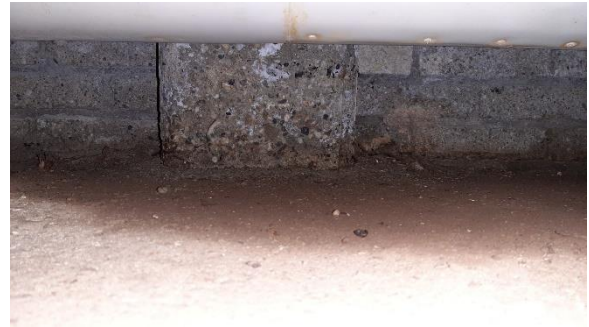
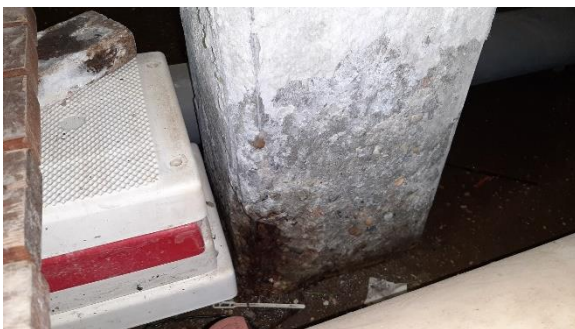
18-19] Kolom 6 en 7 met lichte betonschade / wapeningscorrosie aan onderzijde van de kolom. De omvang van de schade is minder dan de overige kolommen. De waterbelasting is wellicht beduidend minder dan bij de kolommen 1 tot en met 5.

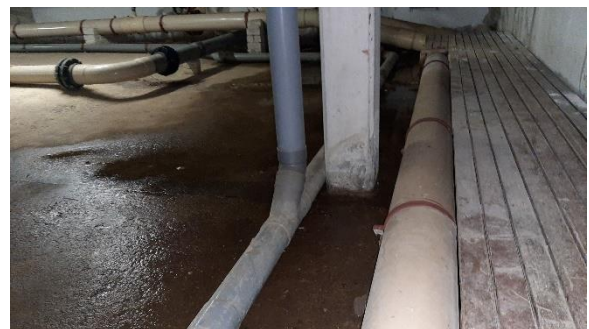
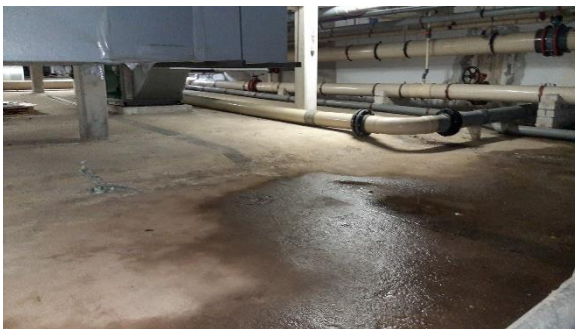
20] Aanzicht overige kolommen. De kolommen staan op een hogere- en droge vloer. Betonschade is niet direct waarneembaar.

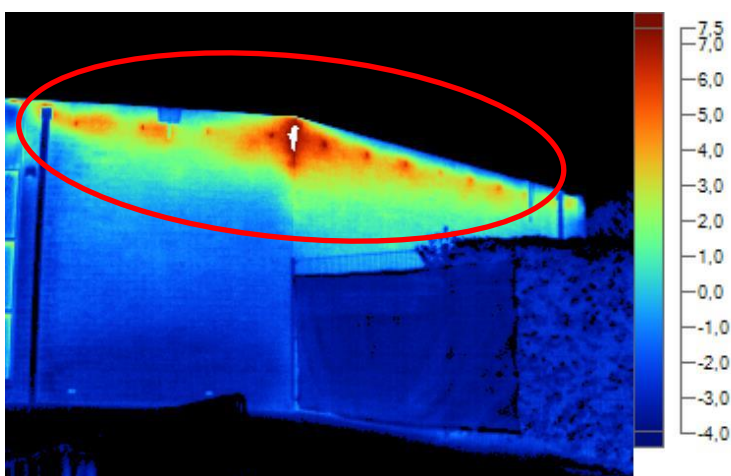
Warmteverlies door uitstroom van warme lucht

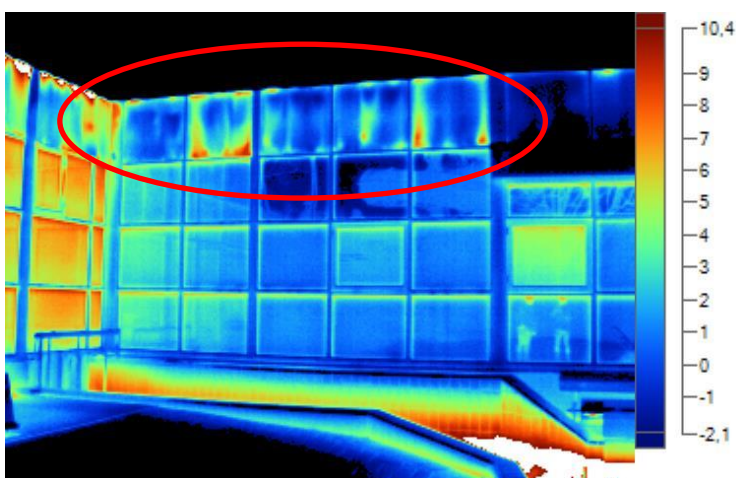
Warmteverlies door uitstroom van warme lucht. Ramen zijn lek.

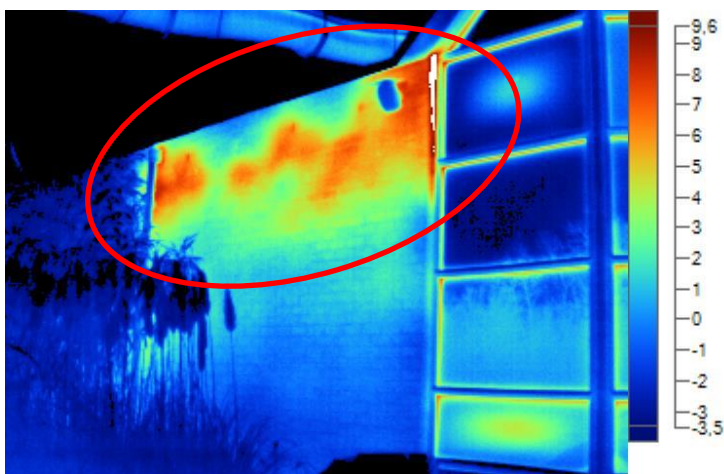
Mogelijk isolatiedefect

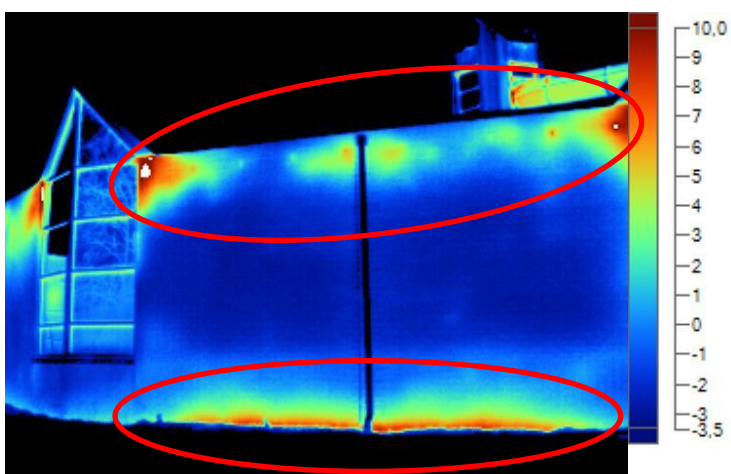
Warmteverlies door uitstroom van warme lucht (boven)  
Mogelijk isolatiedefect (onder)

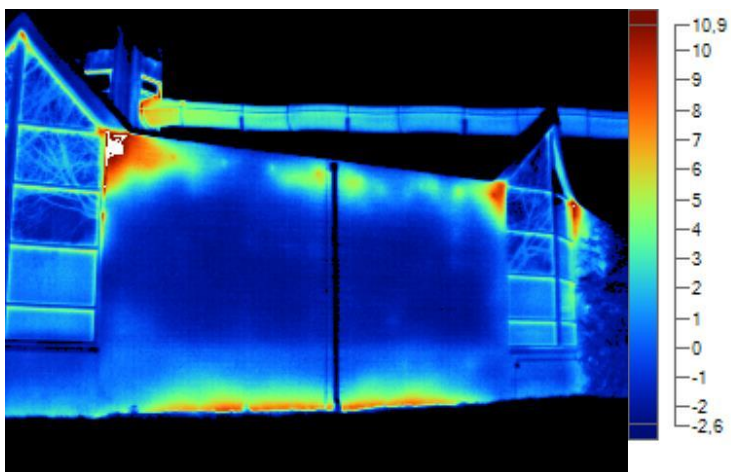
Warmteverlies door uitstroom van warme lucht (boven)  
Mogelijk isolatiedefect (onder)

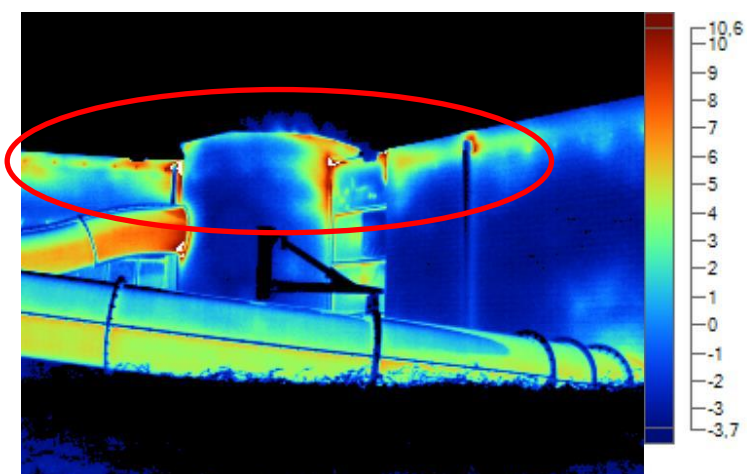
Warmteverlies door uitstroom van warme lucht

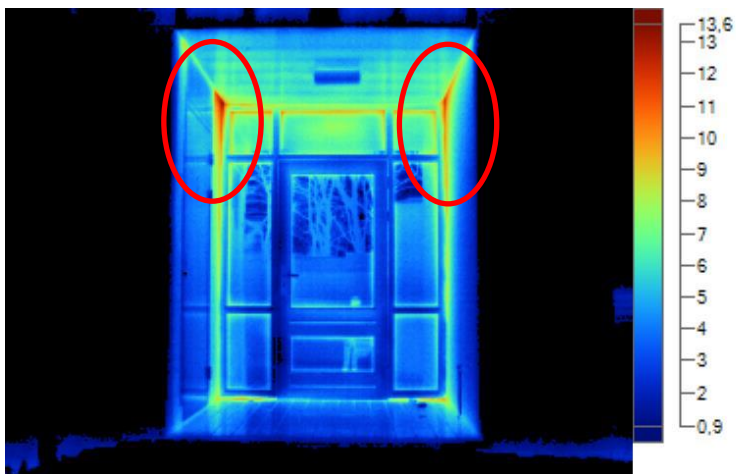
Warmteverlies, mogelijk door uitstroom van warme lucht

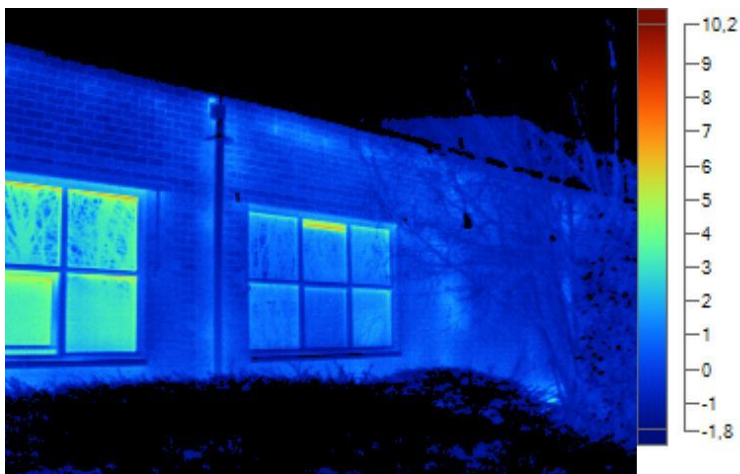
Mogelijk isolatiedefect

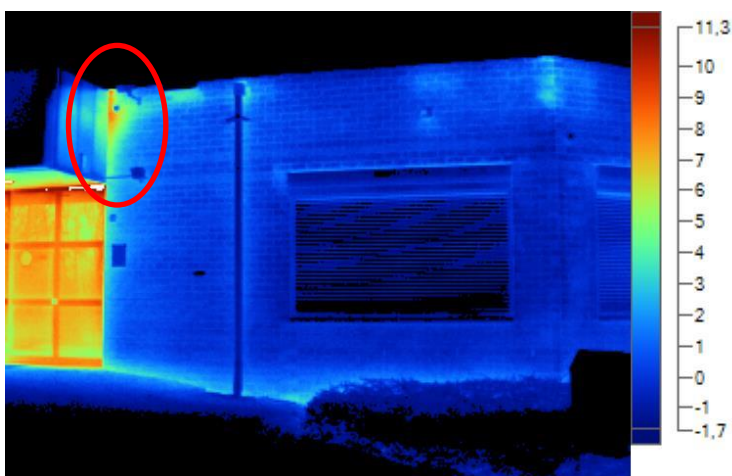
Warmteverlies door uitstroom van warme lucht
