# Thermografisch onderzoek

## Provinciehuis

Utrecht

13 april 2022

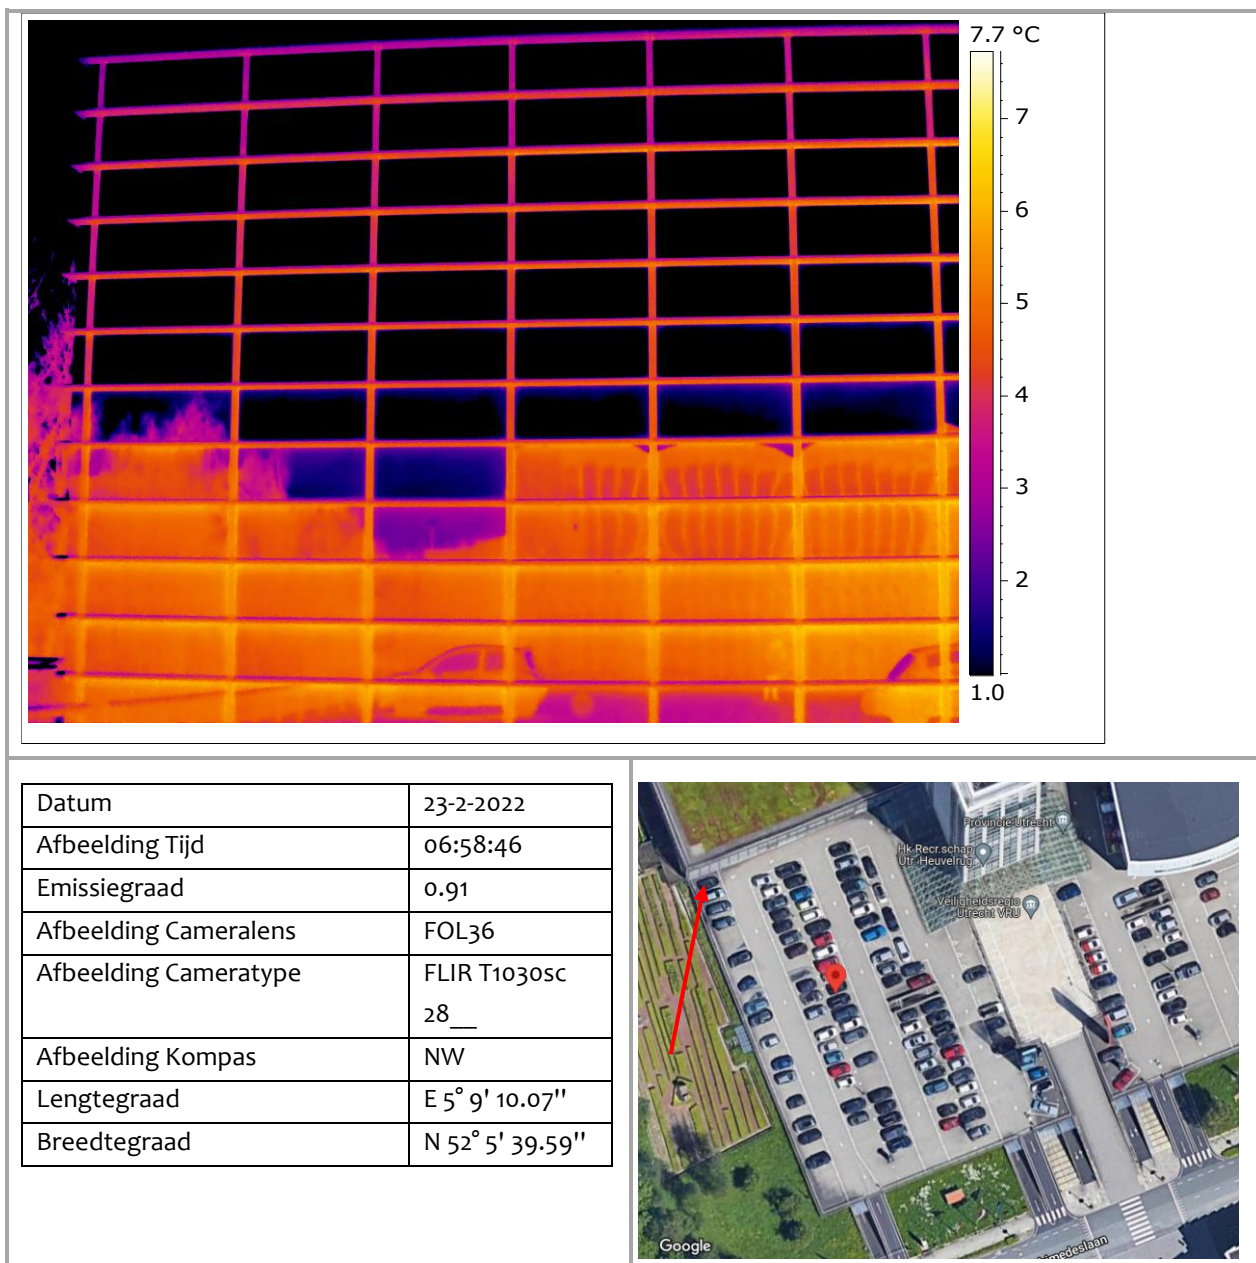
### 9.1 Gevel

In deze afbeelding is geen noemenswaardige afwijking zichtbaar.

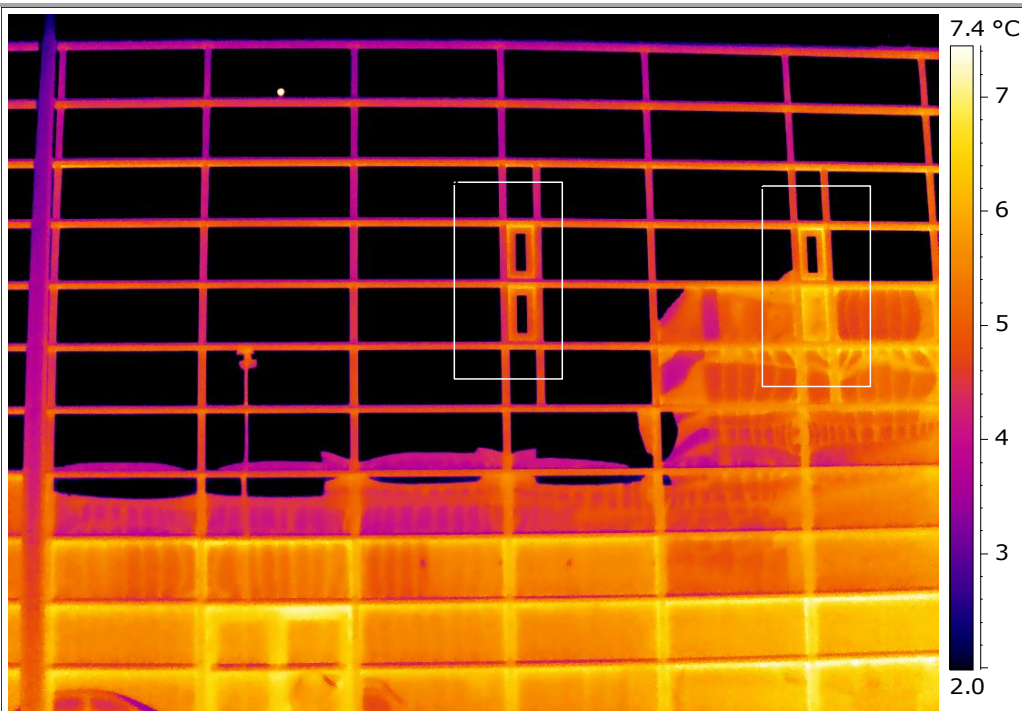
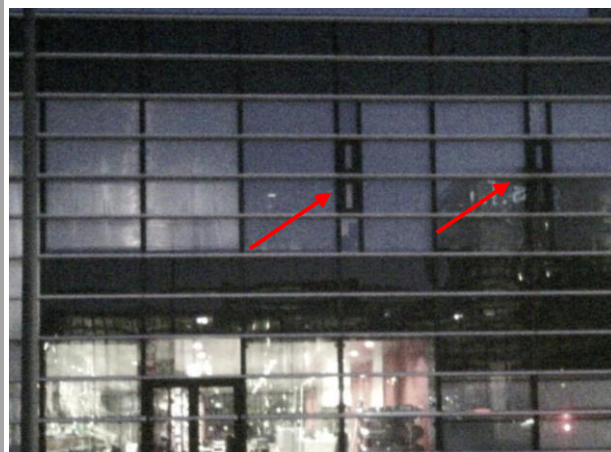
## 9.2 Gevel

Bij de markering is een afwijking zichtbaar.

De afwijking is mogelijk veroorzaakt door het materiaal wat lokaal af zou kunnen wijken in de constructie bv doordat vanwege het te openen deel er meer metal aanwezig is dan bij de vaste ruiten. Deze kleine ramen zijn in de gehele constructie gering zwakker geïsoleerd en komen herhaaldelijk voor maar zullen niet meer nader worden toegelicht.

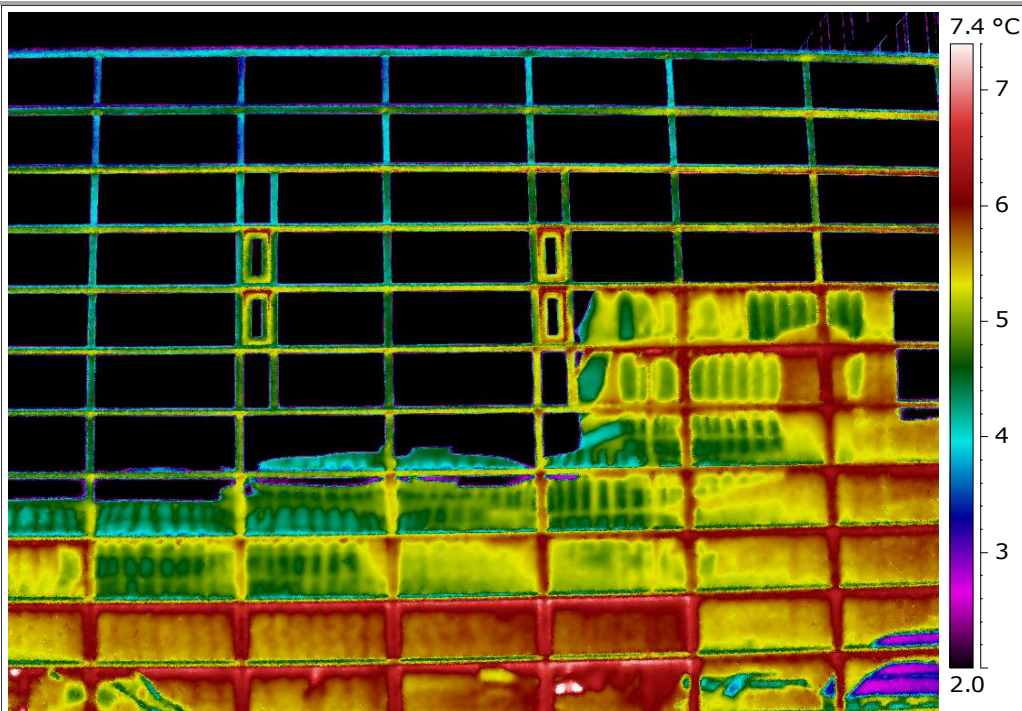
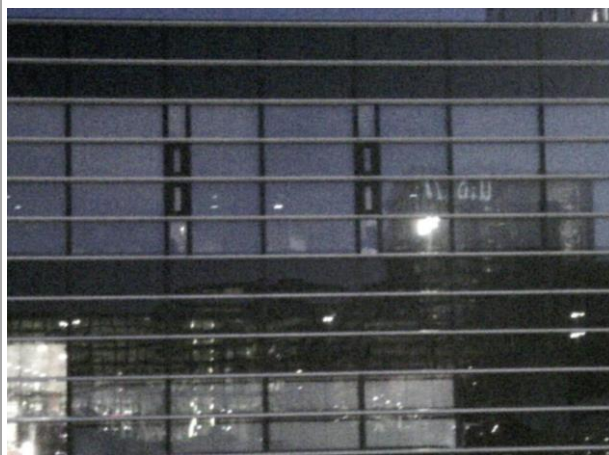
### 9.3 Gevel

Idem zoals is omschreven bij de voorgaande afbeelding. Echter nu geplaatst in een hoog contrast kleur.

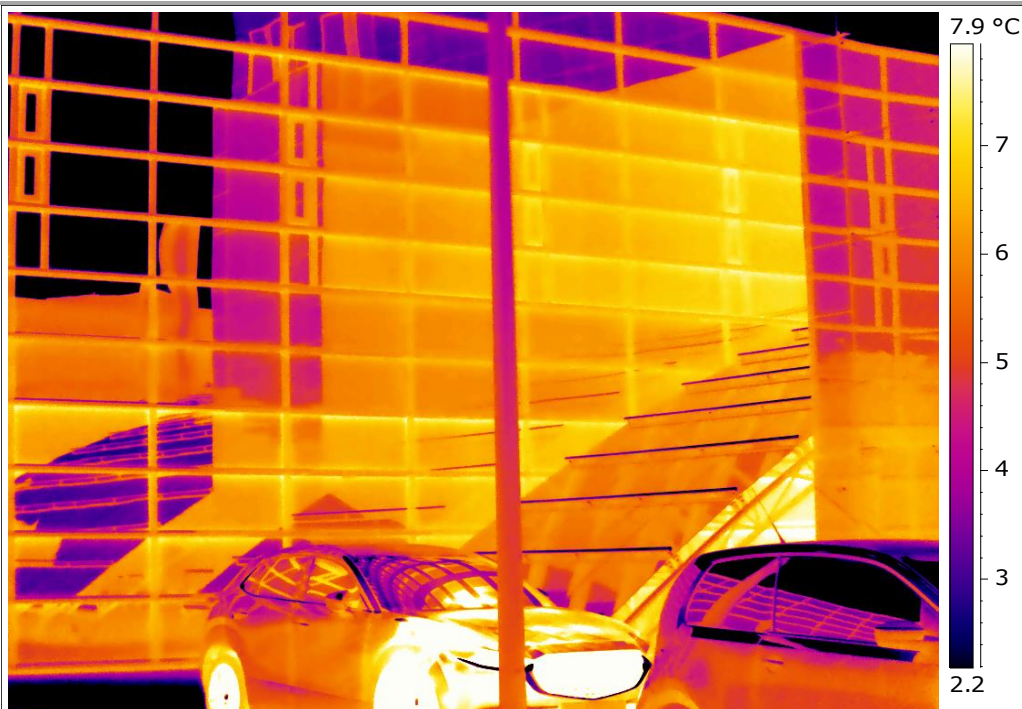
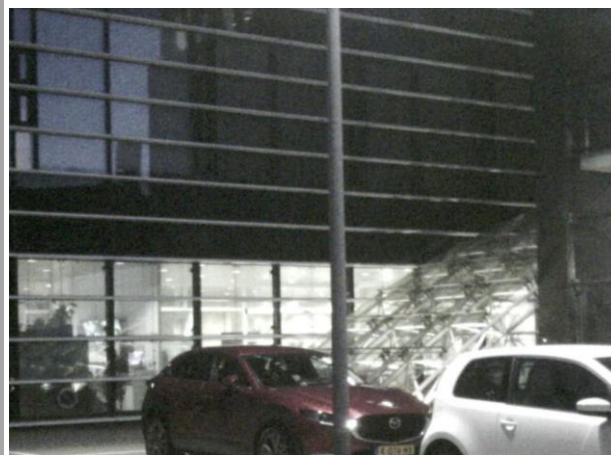
## 9.4 Gevel

In deze afbeelding is geen noemenswaardige afwijking zichtbaar.

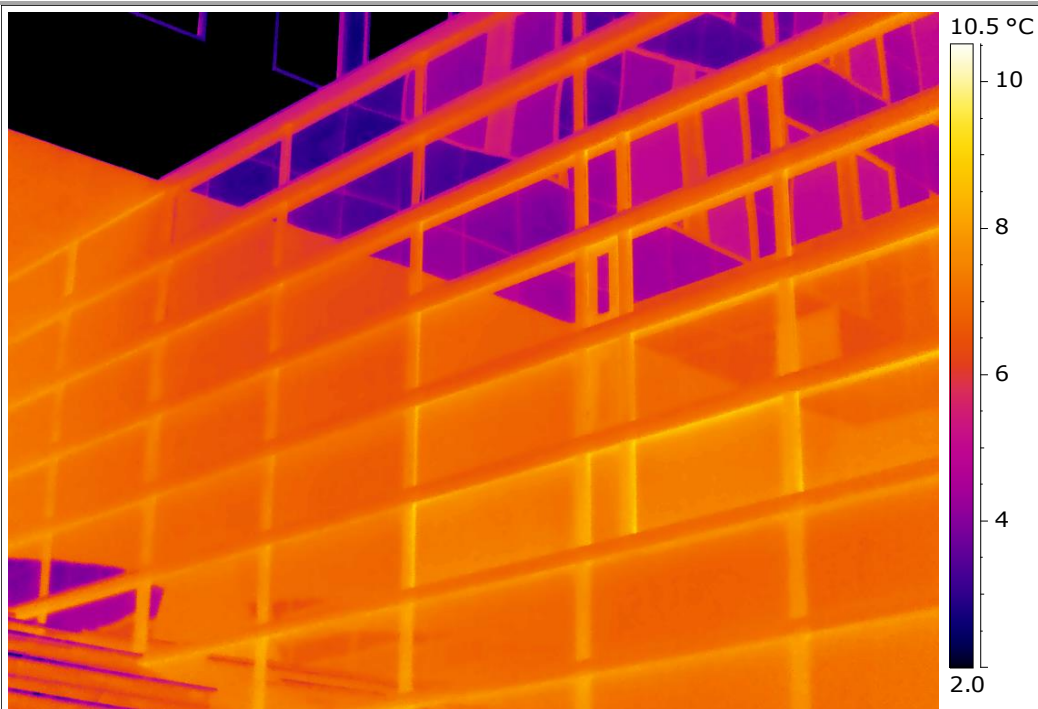
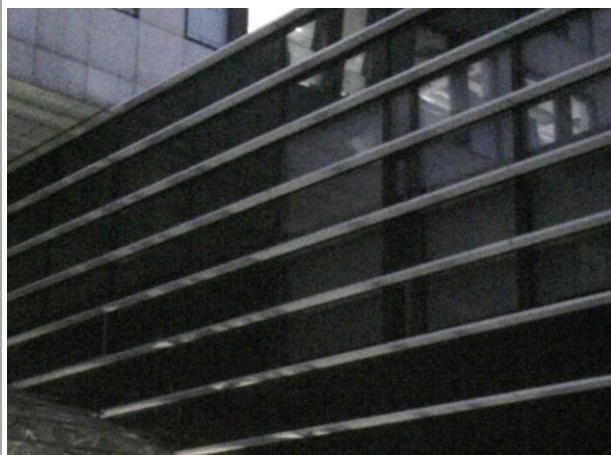
## 9.5 Gevel

In deze afbeelding is geen noemenswaardige afwijking zichtbaar.

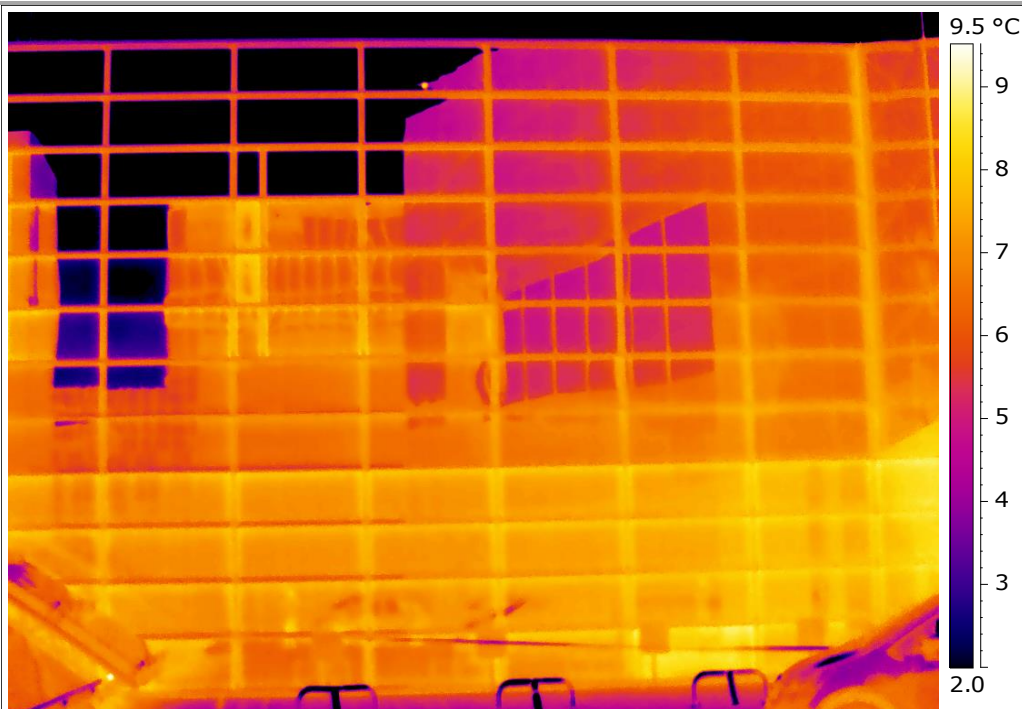
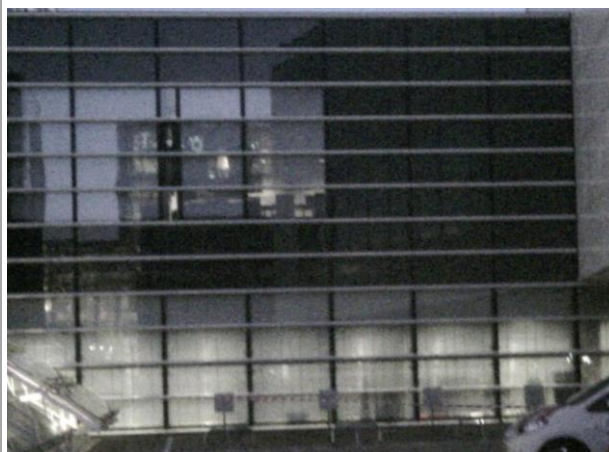
## 9.6 Gevel

In deze afbeelding is geen noemenswaardige afwijking zichtbaar.

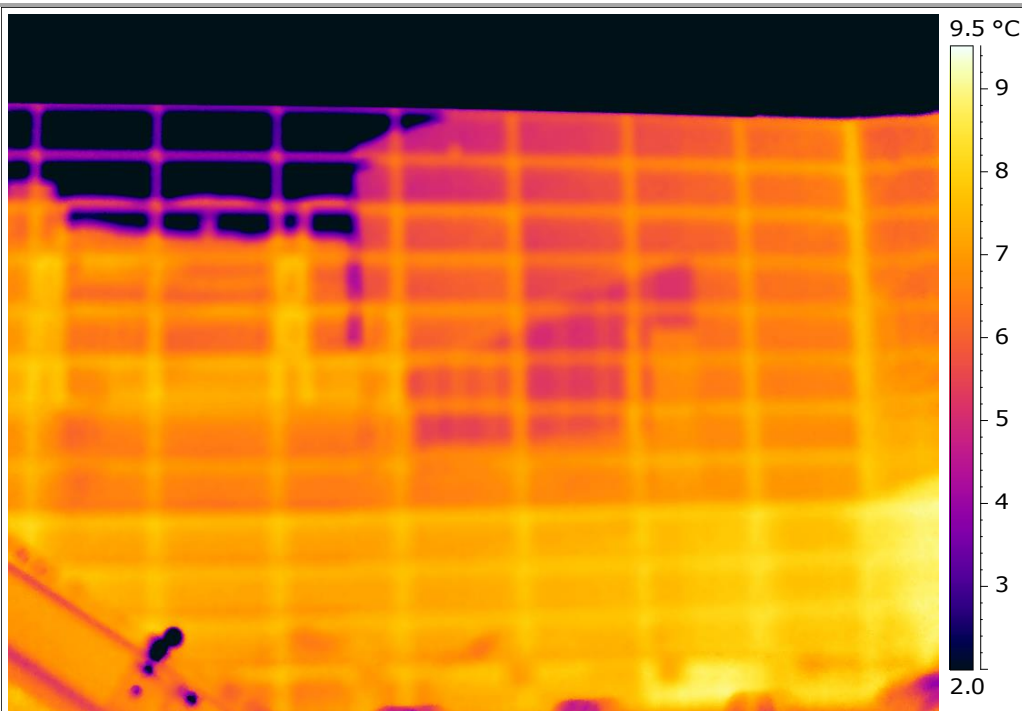
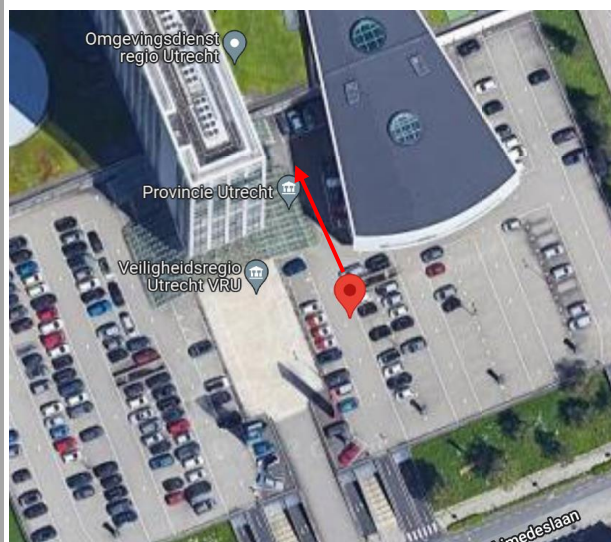
## 9.7 Gevel

In deze afbeelding is geen noemenswaardige afwijking zichtbaar.

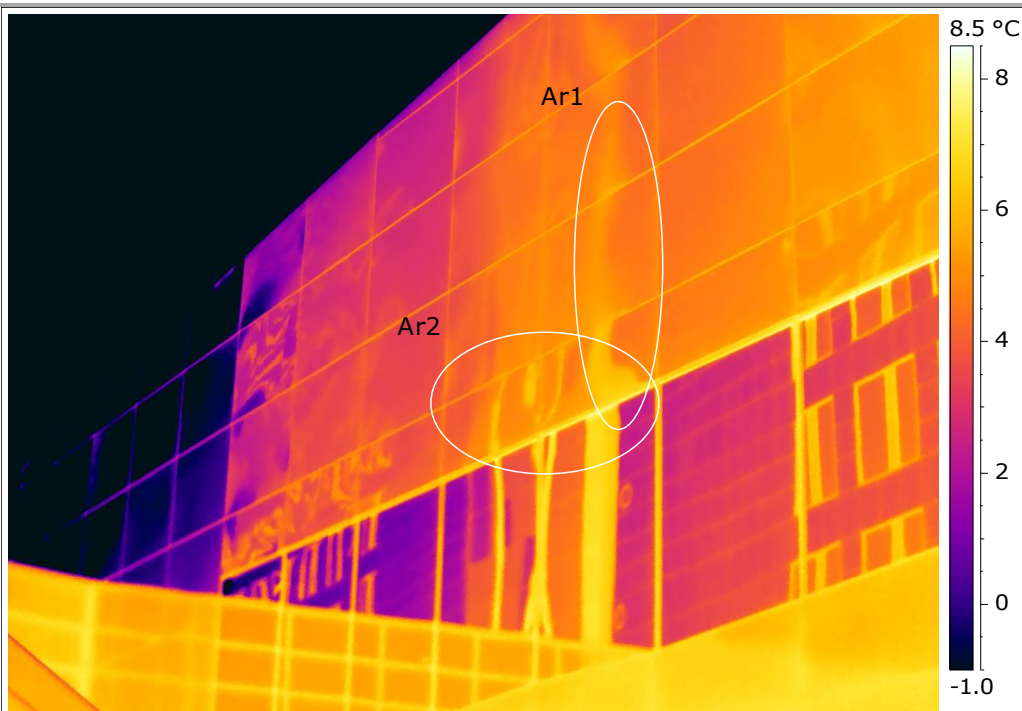
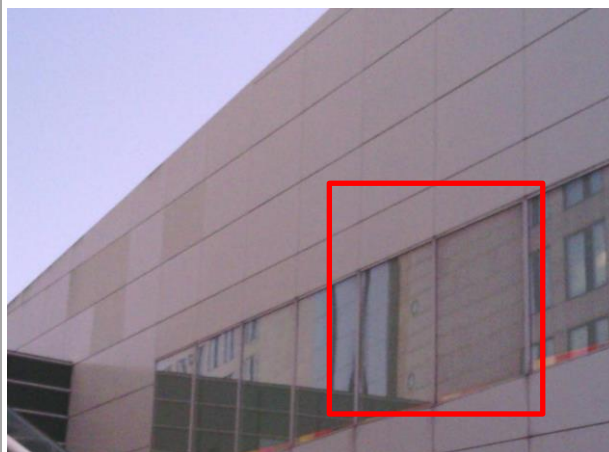
## 9.8 Gevel met afwijking

Bij de markering is een afwijking zichtbaar.

Mogelijk is dit het gevolg van een luchtlekkage welke in de luchtpouw naar boven stijgt en of langs de gevel naar boven stijgt. Vanaf de afbeelding (digitaal kunnen wij niet beoordelen of het gemarkeerde deel mogelijk een uitblaas rooster betreft welke dit kan veroorzaken.

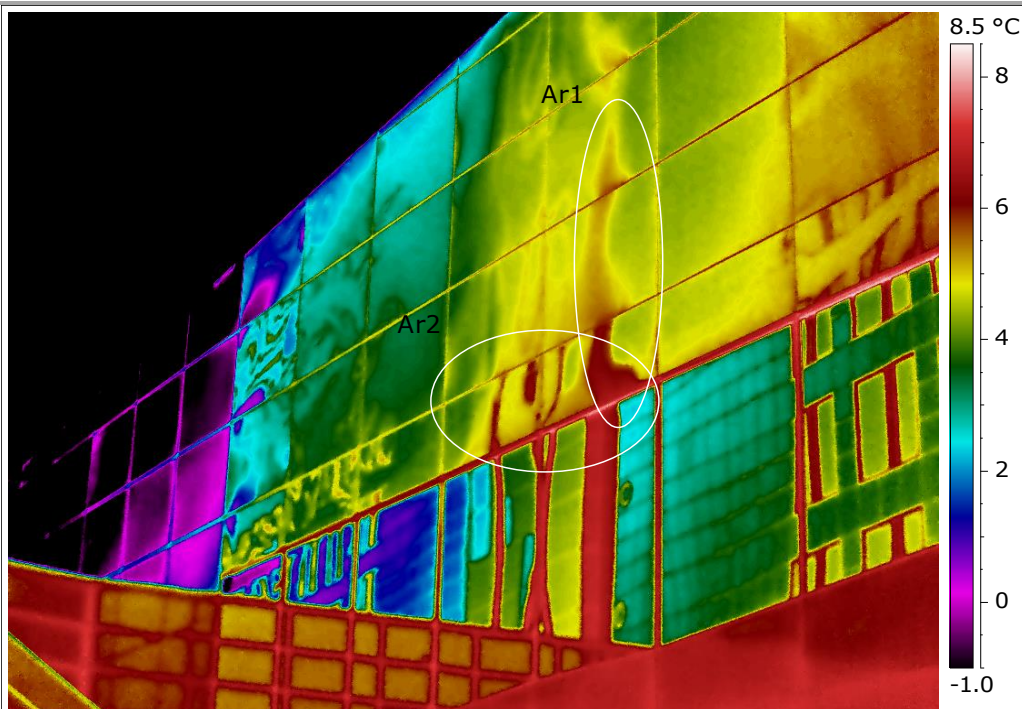
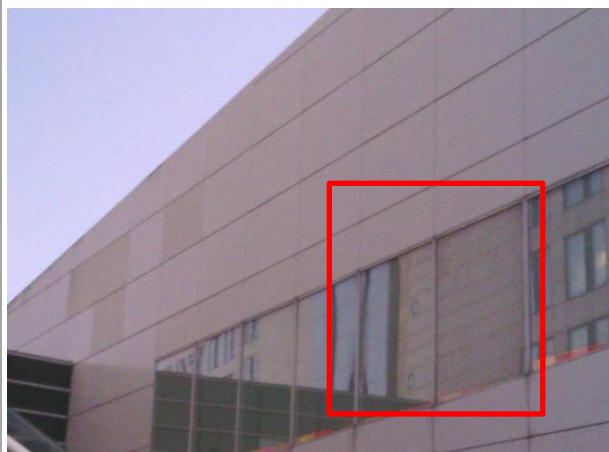
## 9.9 Gevel met afwijking

Bij de markering is een afwijking zichtbaar.

Mogelijk is dit het gevolg van een luchtlekkage welke in de luchtsponw naar boven stijgt en of langs de gevel naar boven stijgt. Vanaf de afbeelding (digitaal kunnen wij niet beoordelen of het gemarkeerde deel mogelijk een uitblaas rooster betreft welke dit kan veroorzaken.

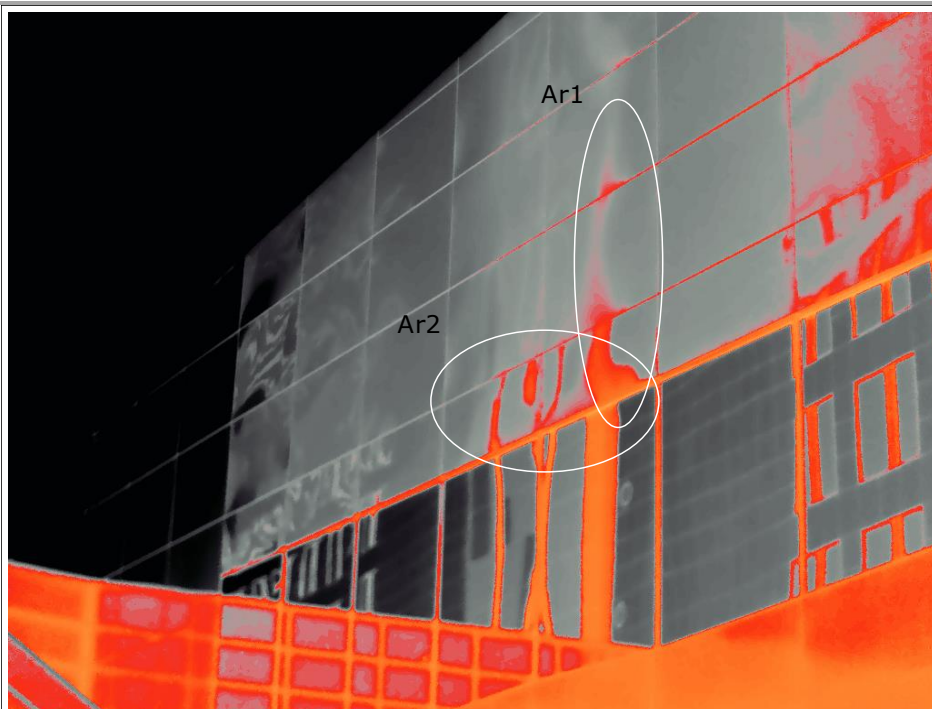
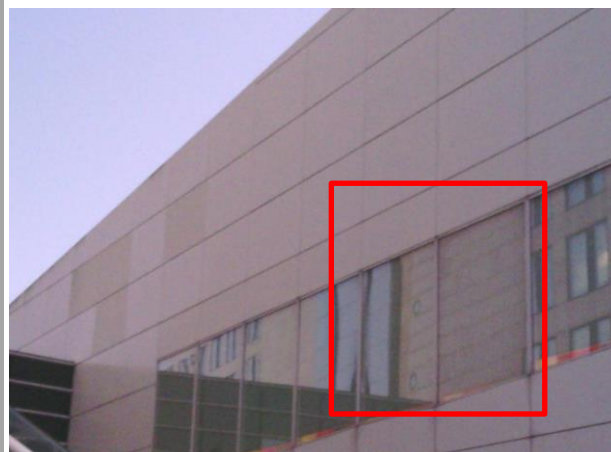
## 9.10 Gevel met afwijking

Idem zoals is omschreven bij de voorgaande afbeelding echter nu in een contrasterende kleur.

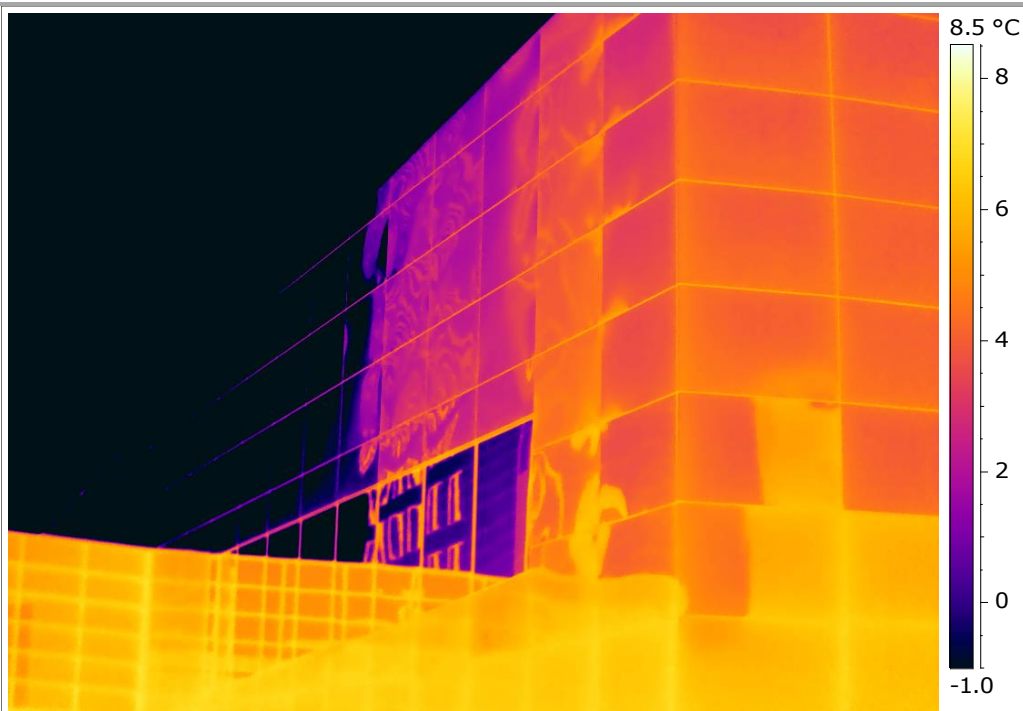
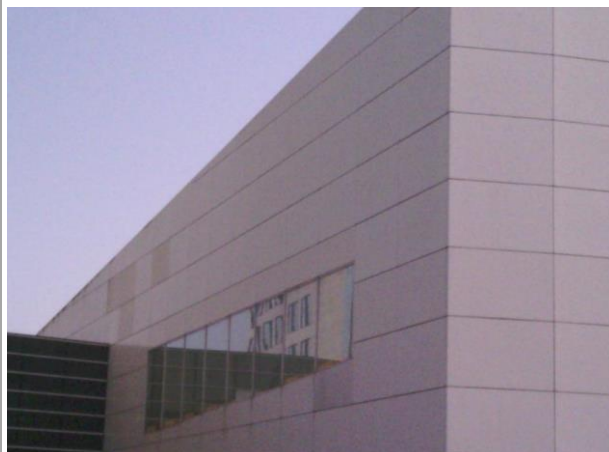
## 9.11 Gevel

In deze afbeelding is geen noemenswaardige afwijking zichtbaar.

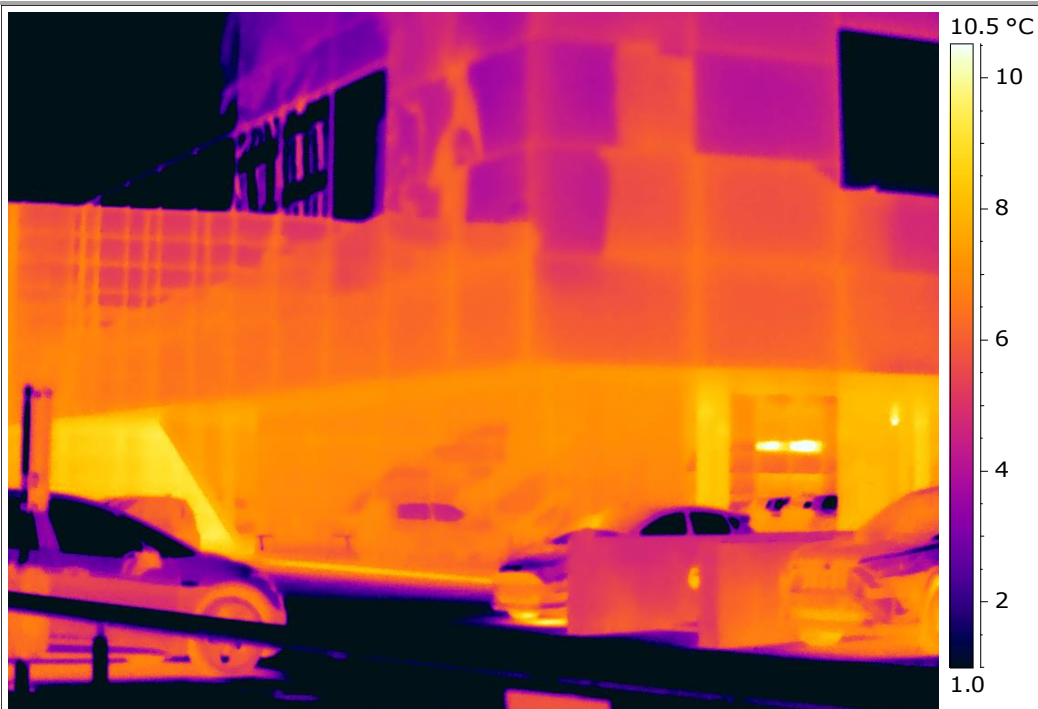
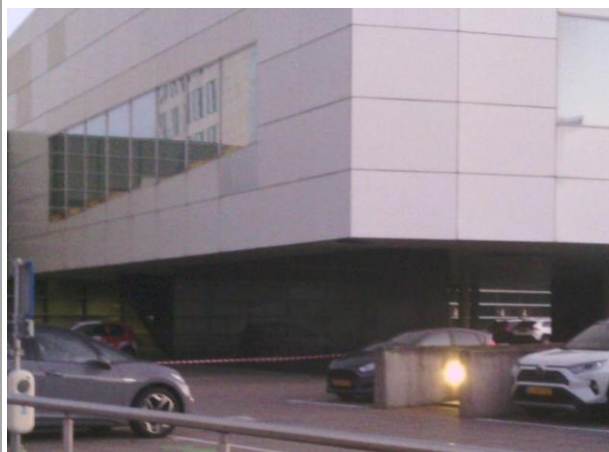
## 9.12 Gevel

In deze afbeelding is geen noemenswaardige afwijking zichtbaar.

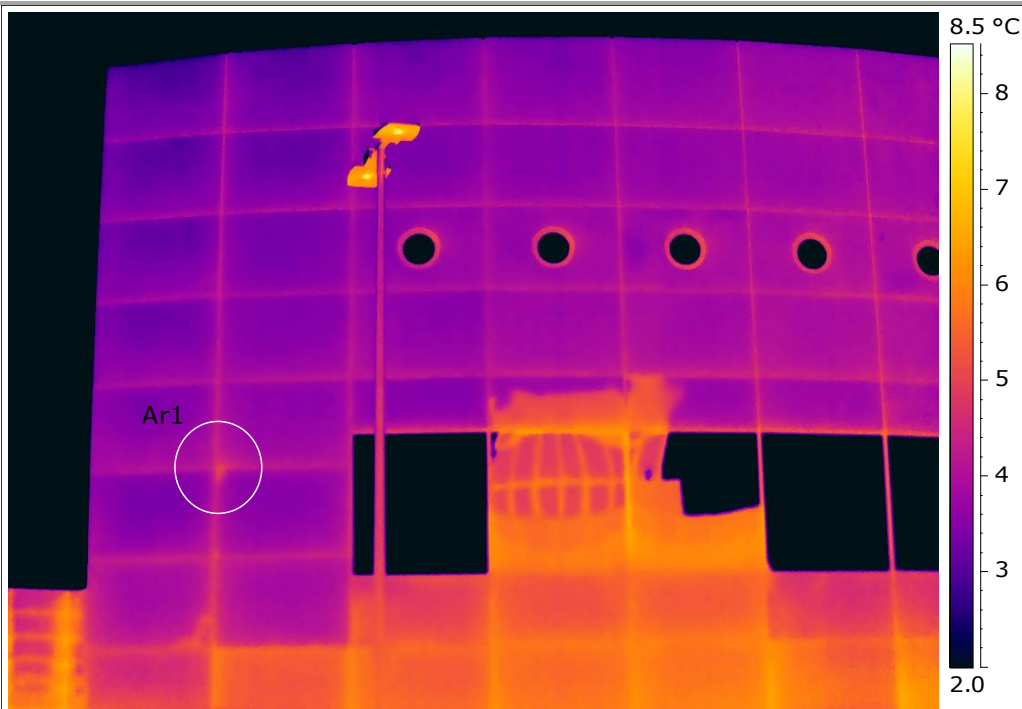
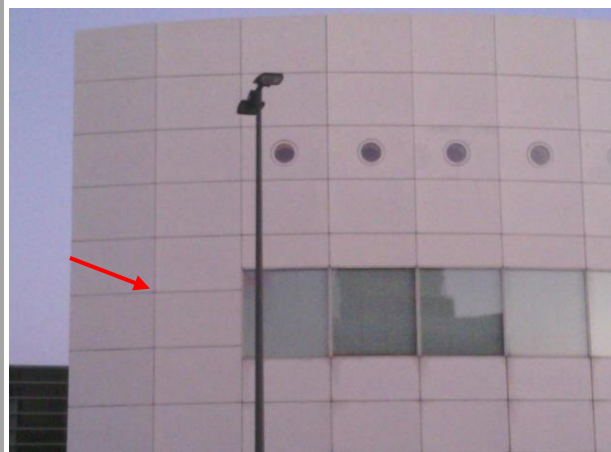
### 9.13 Gevel

Bij de markering is een afwijking zichtbaar.

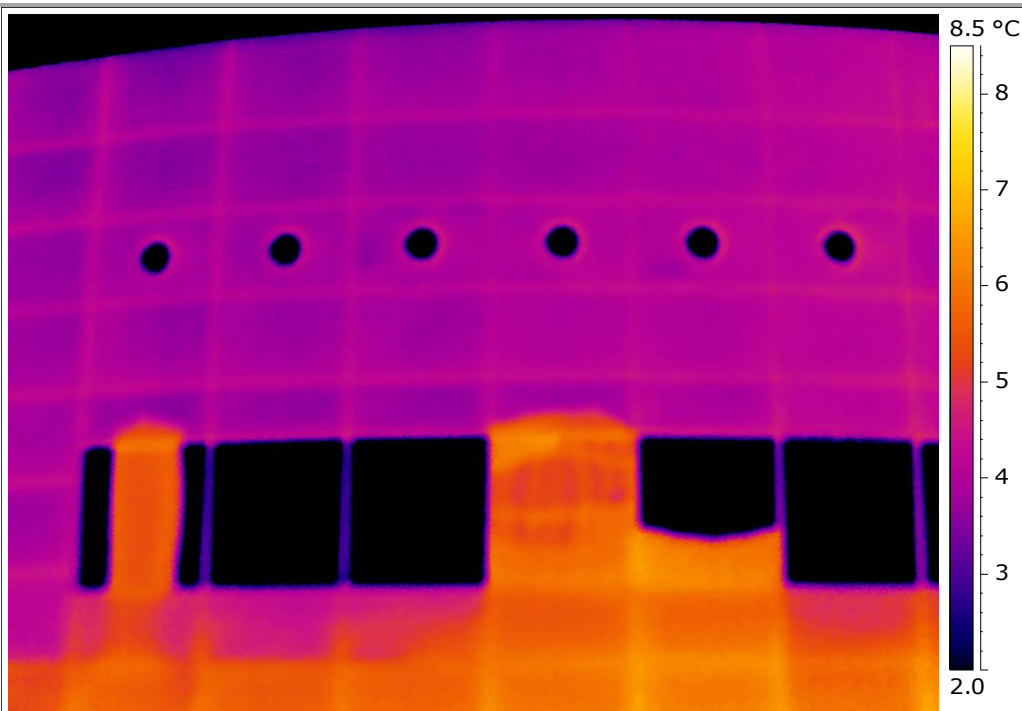
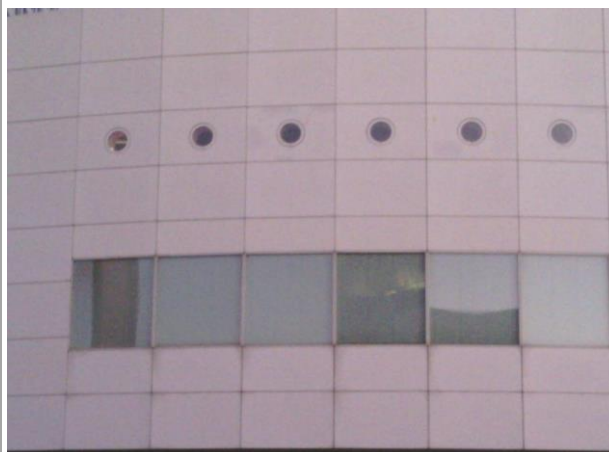
## 9.14 Gevel

In deze afbeelding is geen noemenswaardige afwijking zichtbaar.

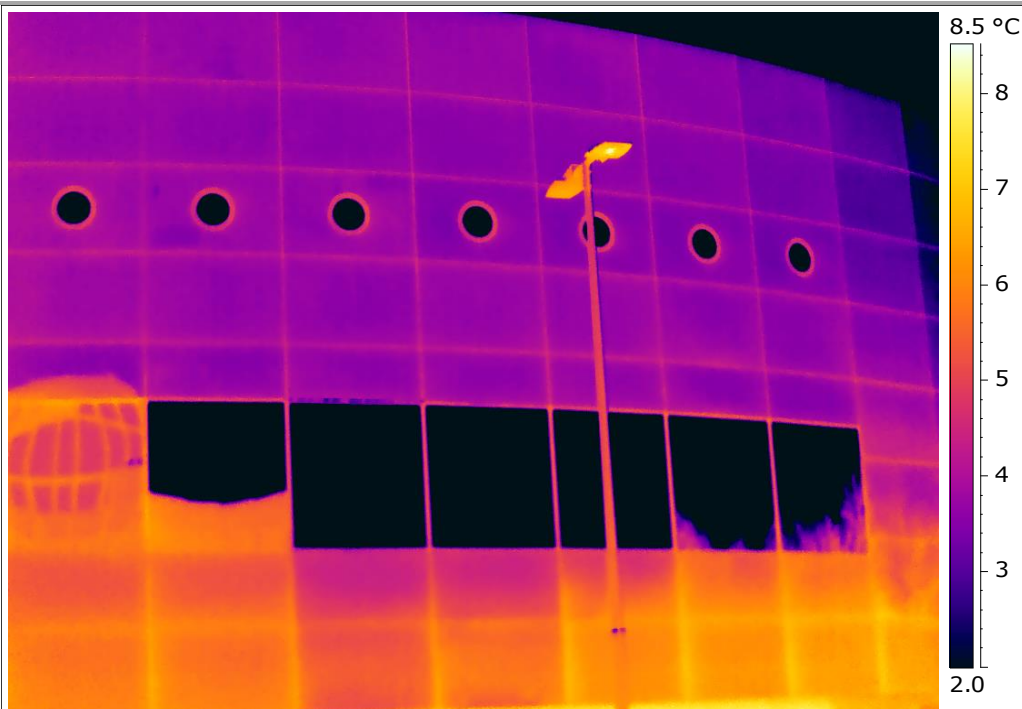
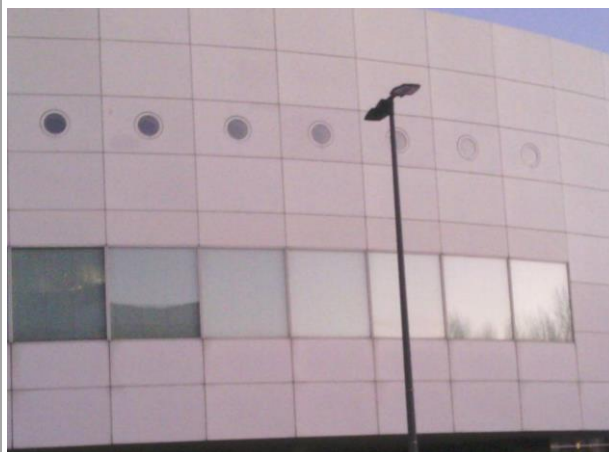
## 9.15 Gevel

In deze afbeelding is geen noemenswaardige afwijking zichtbaar.

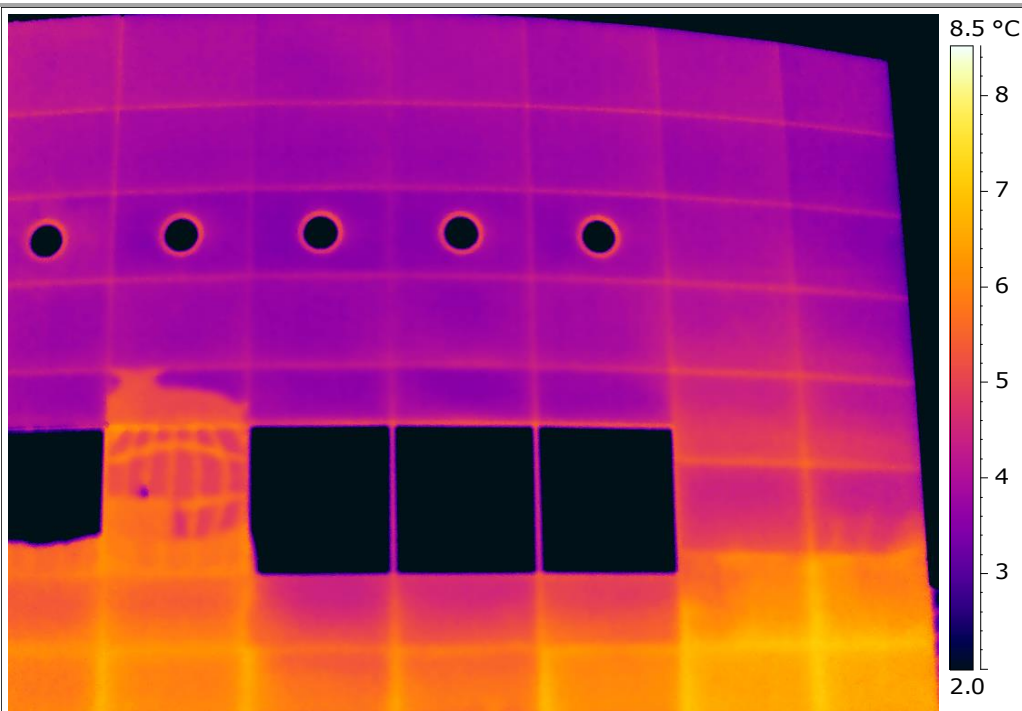
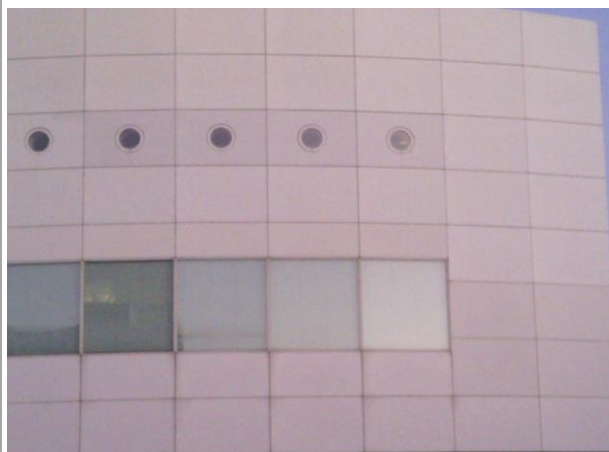
## 9.16 Gevel

In deze afbeelding is geen noemenswaardige afwijking zichtbaar.

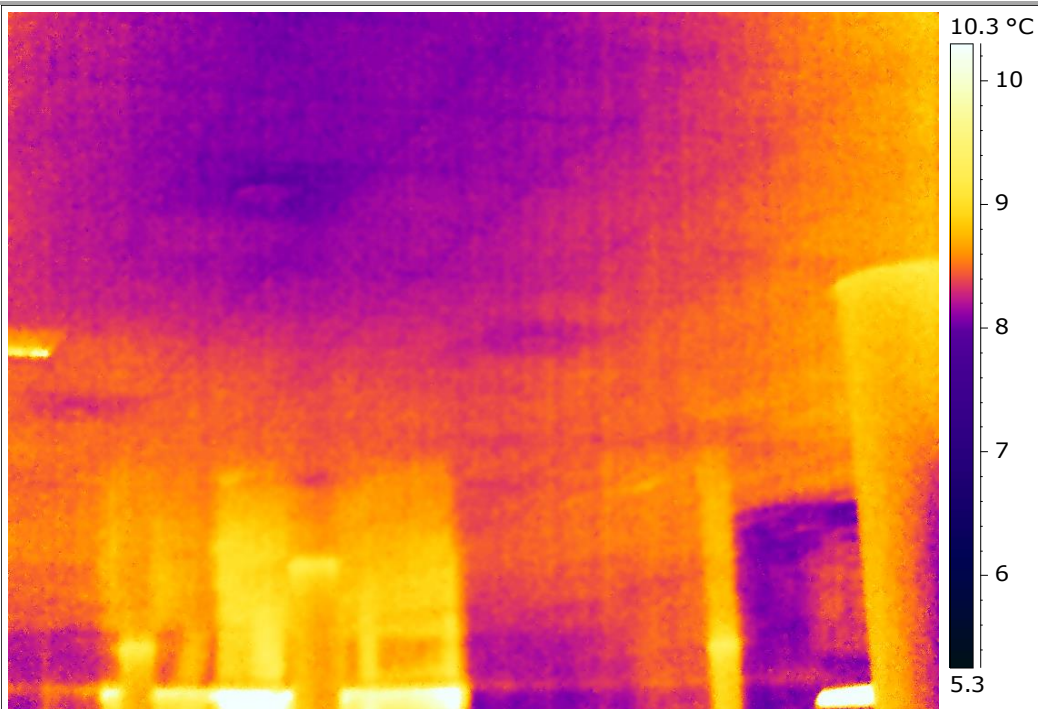
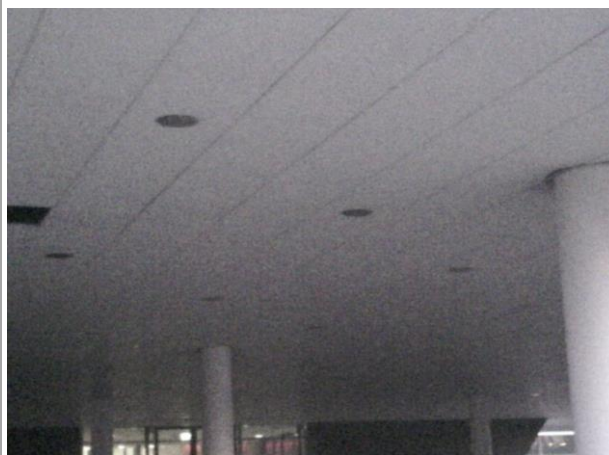
## 9.17 Onderzijde overstek

In deze afbeelding is geen noemenswaardige afwijking zichtbaar.

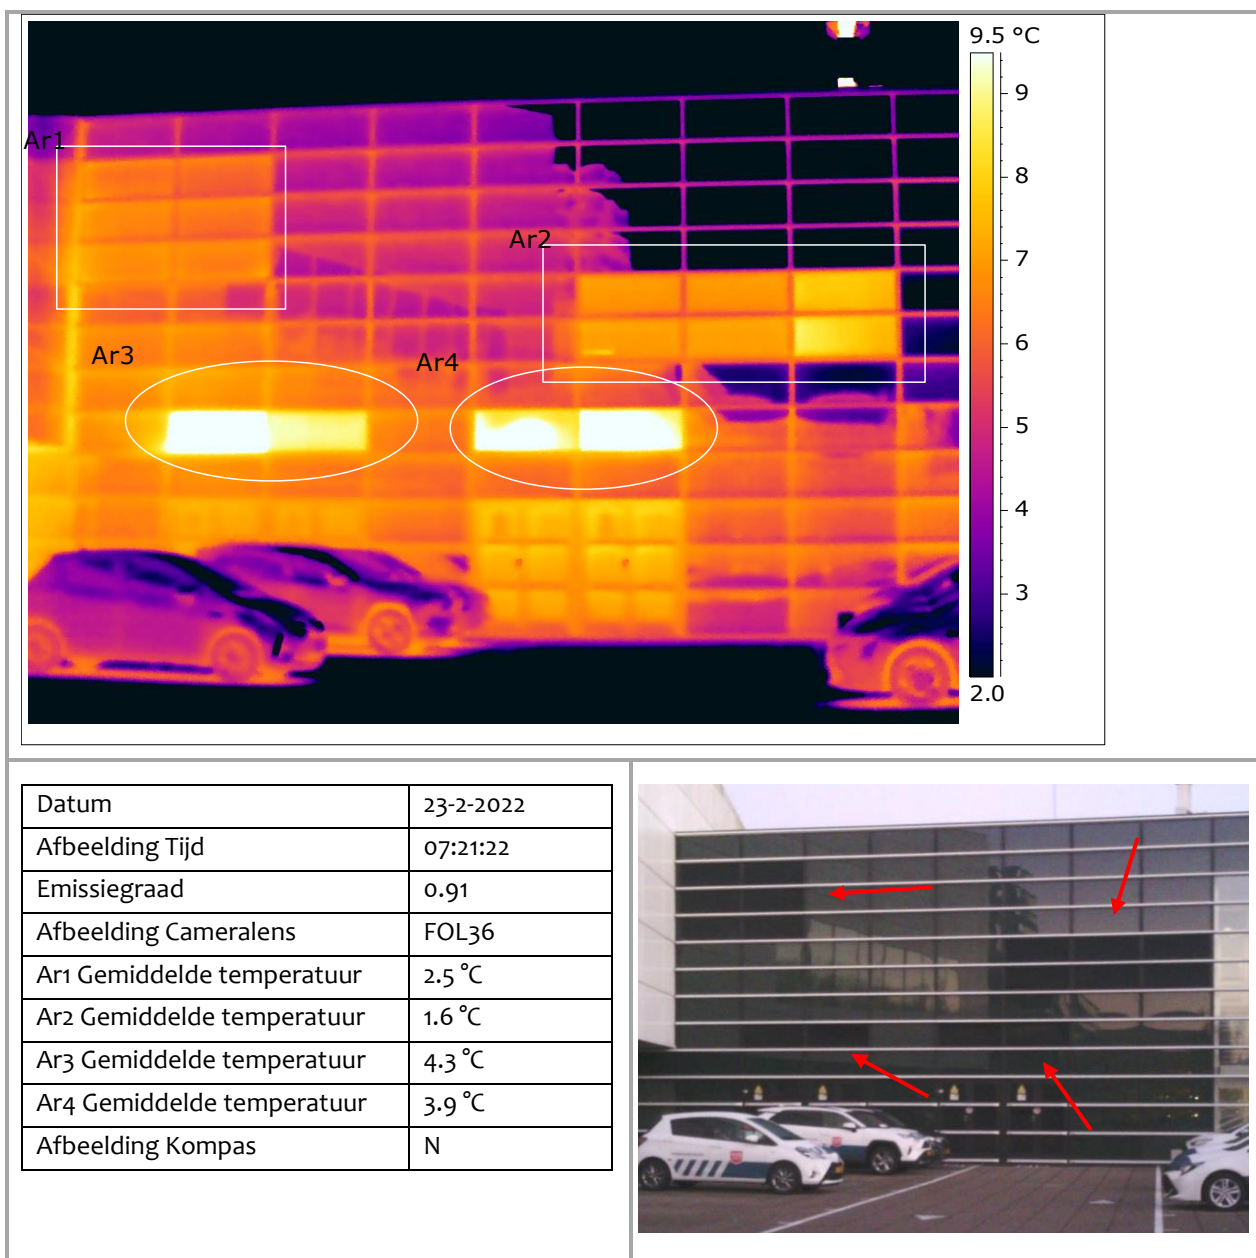
## 9.18 Gevel

Bij de markering is een afwijking zichtbaar.

Vermoedelijk is binnen de rechthoekige markering een luchttoevoer rooster in de gevel aanwezig en bij de ellipsvormige markering een luchtafvoer.

Of dit betreffen zwakker van isolatie voorziene geveldelen.

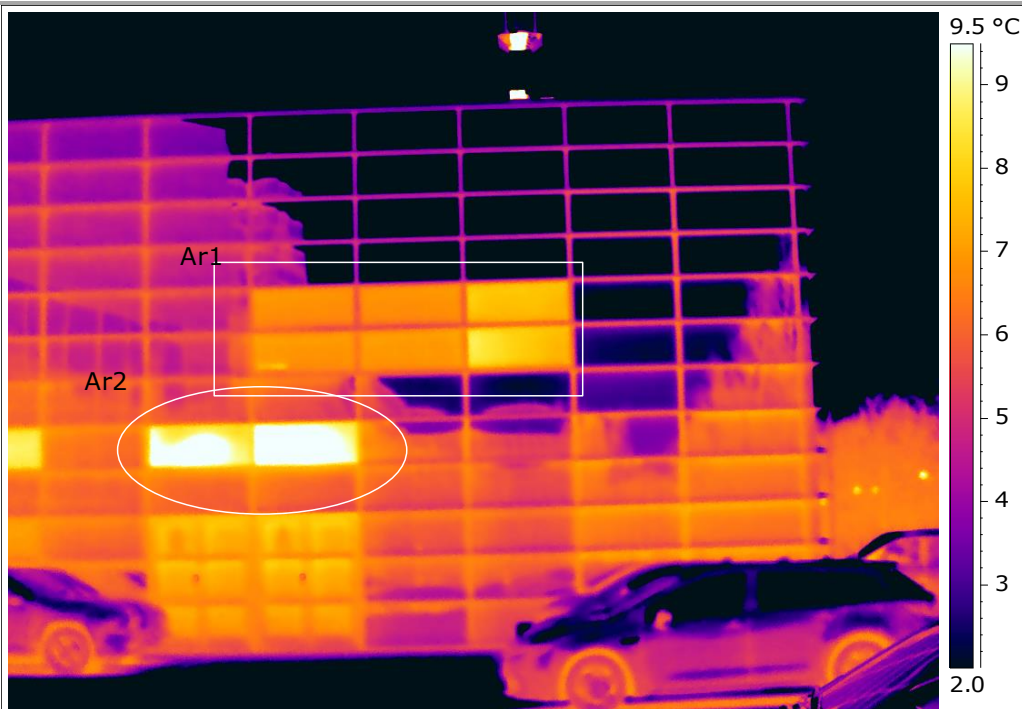
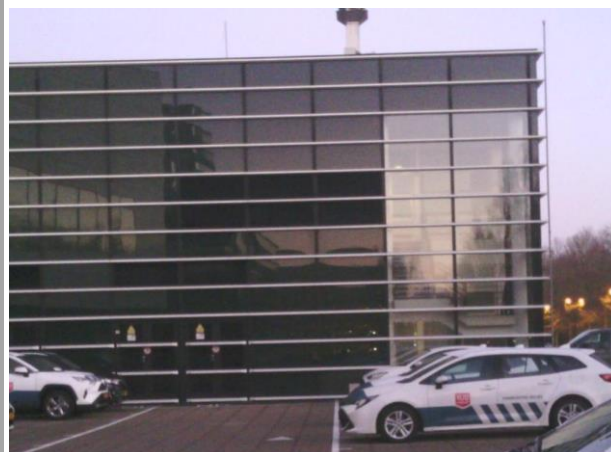
## 9.19 Gevel

Idem zoals is omschreven bij de voorgaande afbeelding.

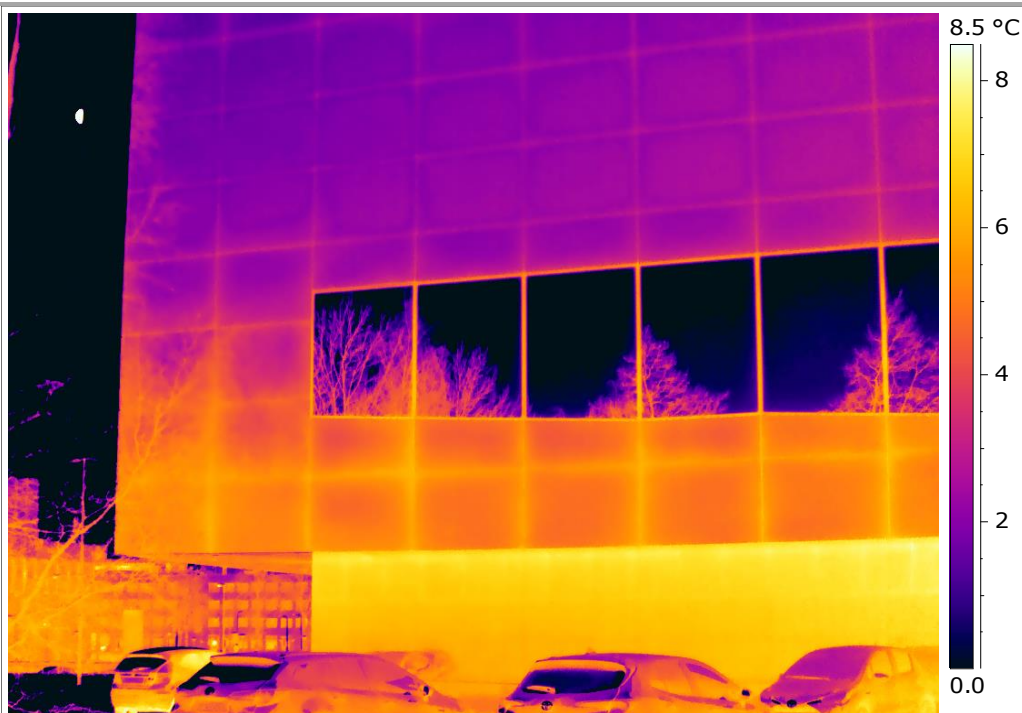
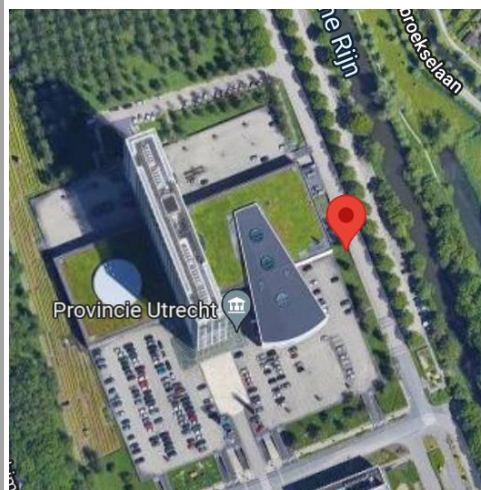
### 10.1 Gevel

In deze afbeelding is geen noemenswaardige afwijking zichtbaar.

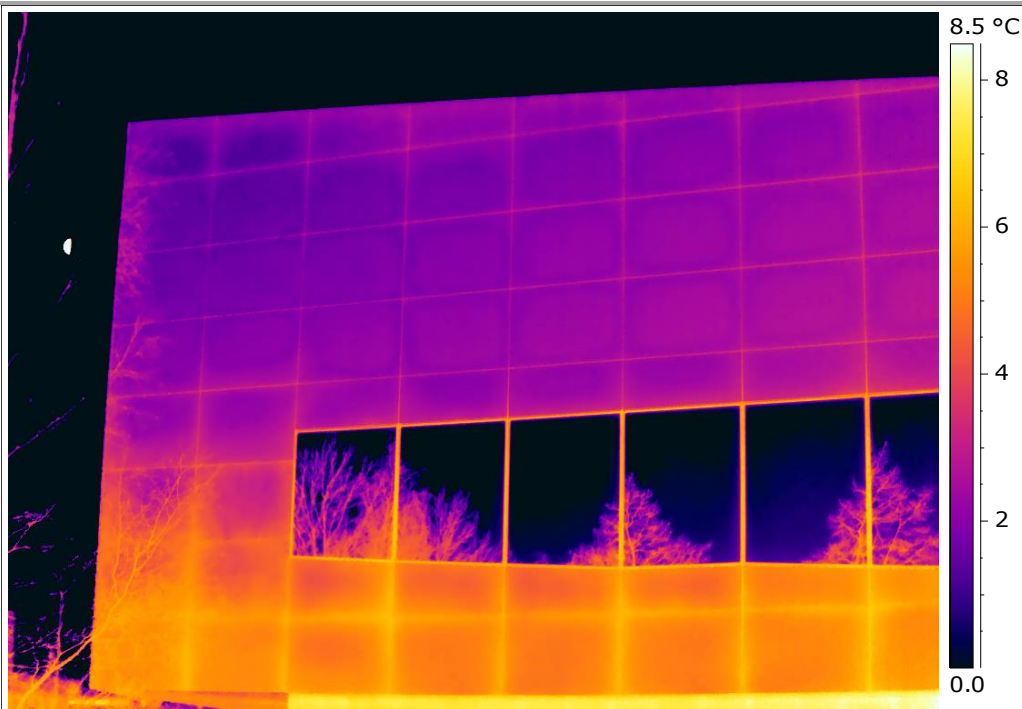
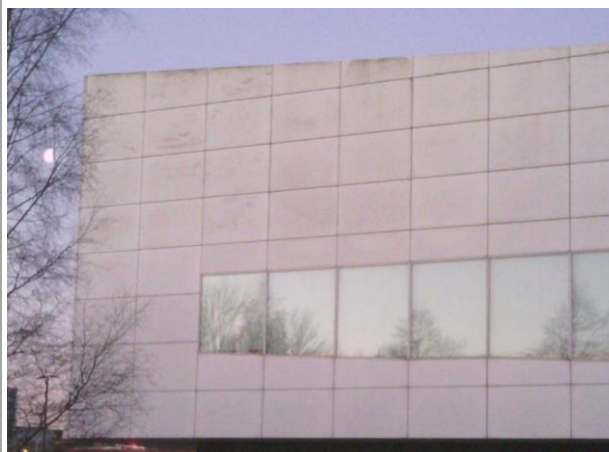
## 10.2 Gevel

In deze afbeelding is geen noemenswaardige afwijking zichtbaar.
