# Thermografisch onderzoek

## Provinciehuis

Utrecht

13 april 2022

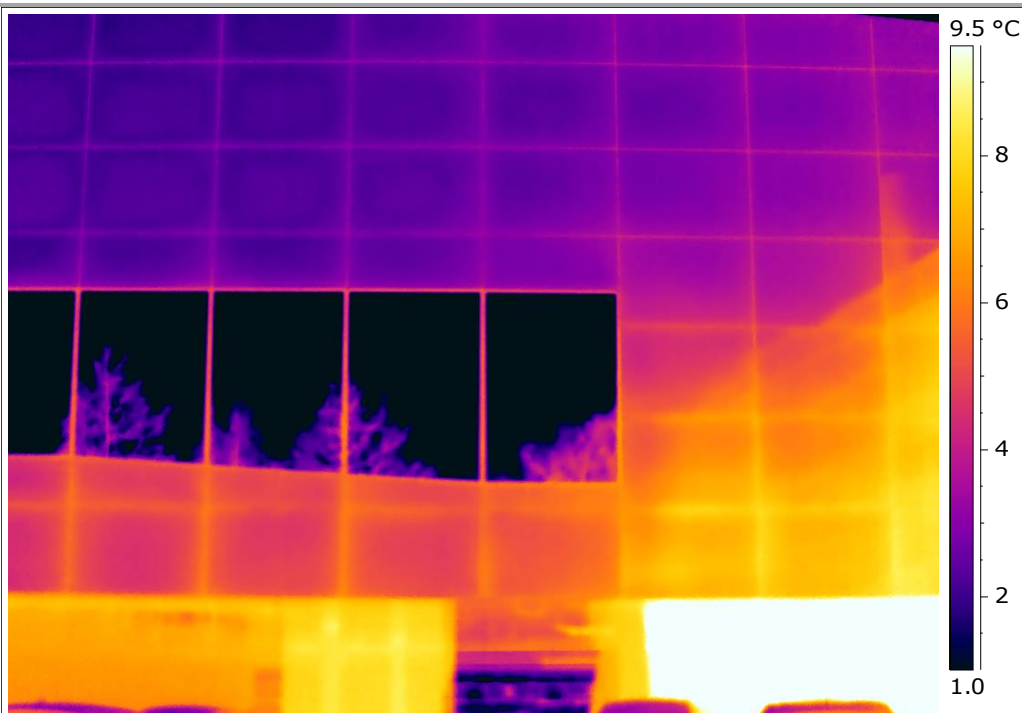
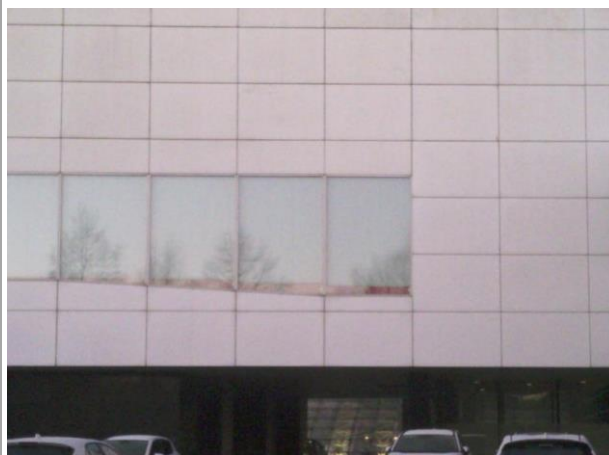
### 10.3 Gevel

In deze afbeelding is geen noemenswaardige afwijking zichtbaar.

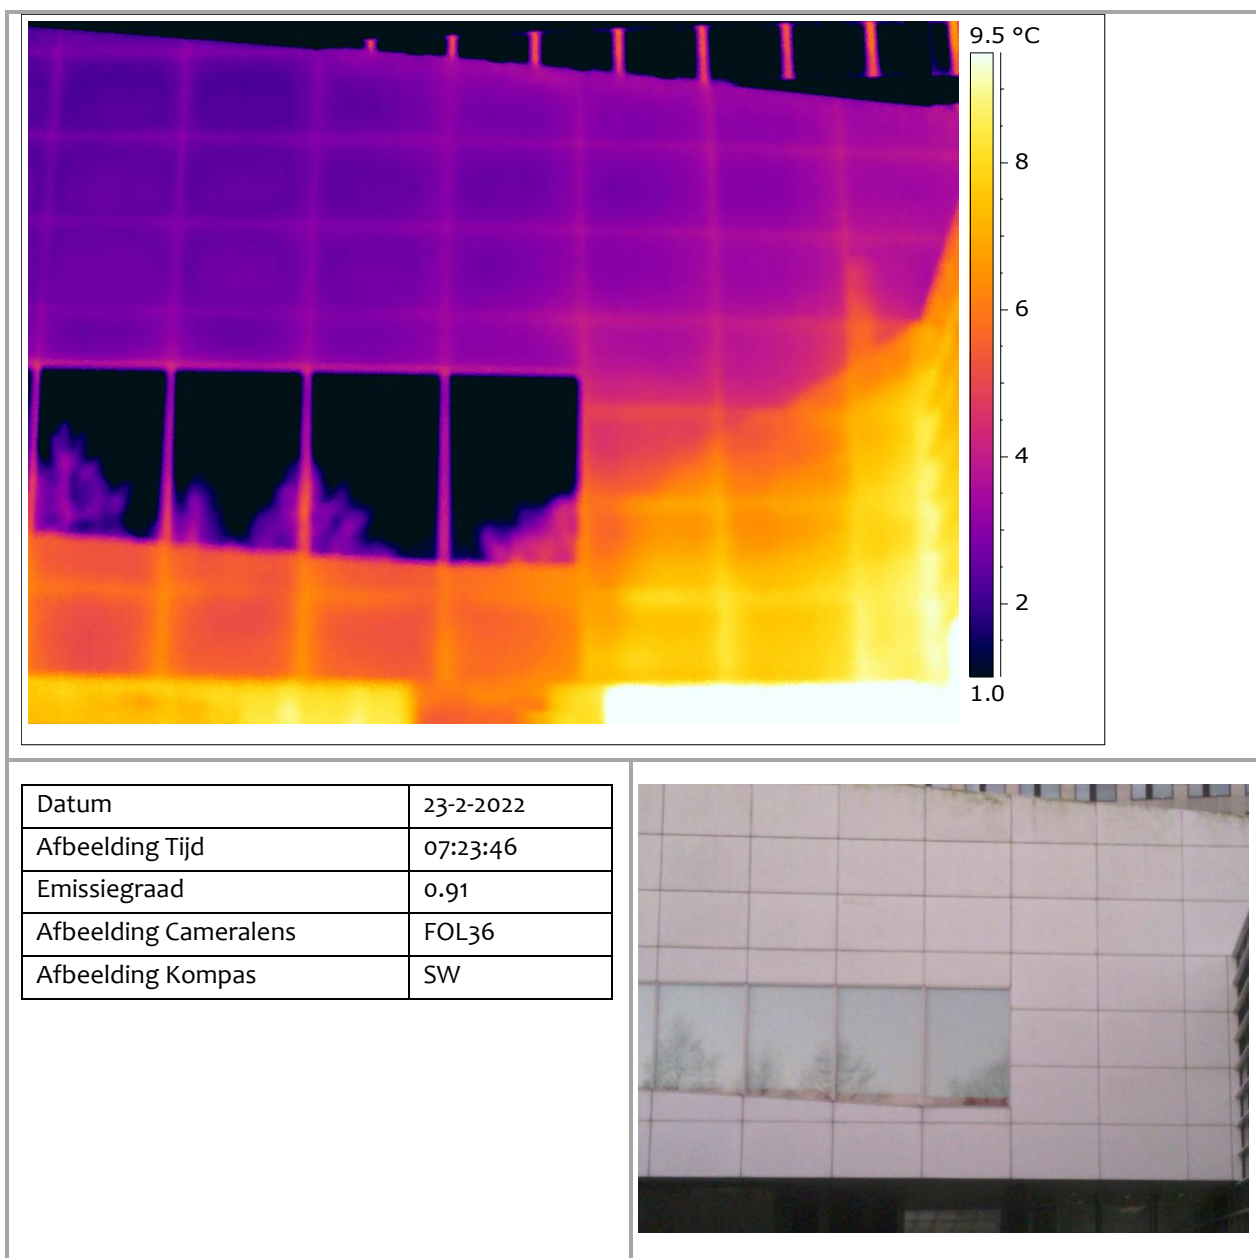
## 10.4 Gevel

In deze afbeelding is geen noemenswaardige afwijking zichtbaar.

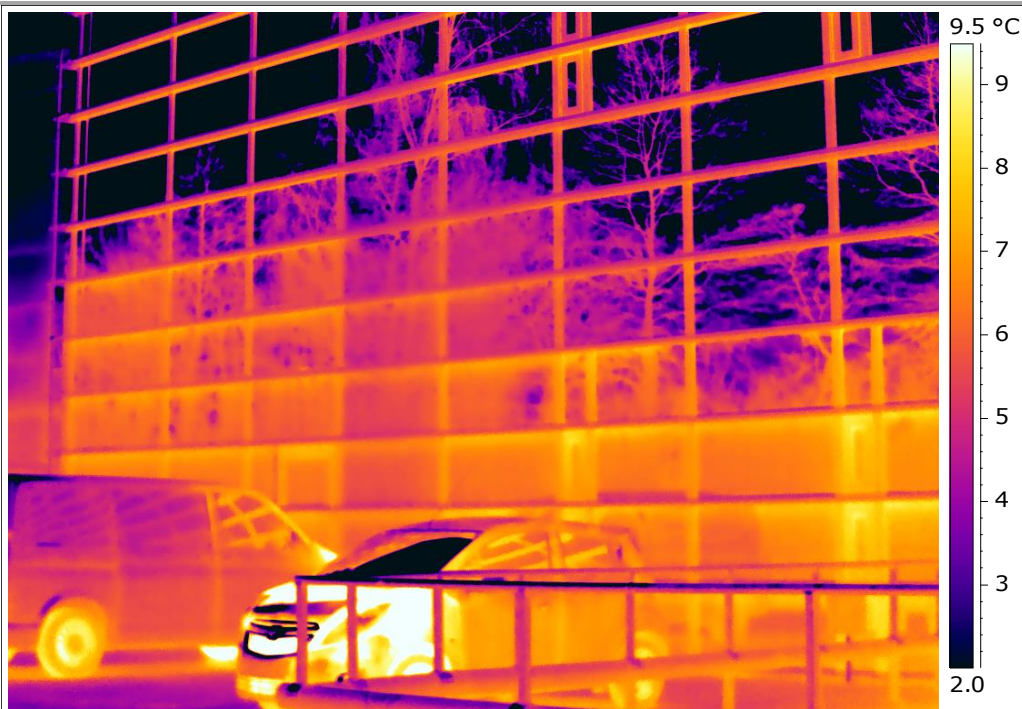
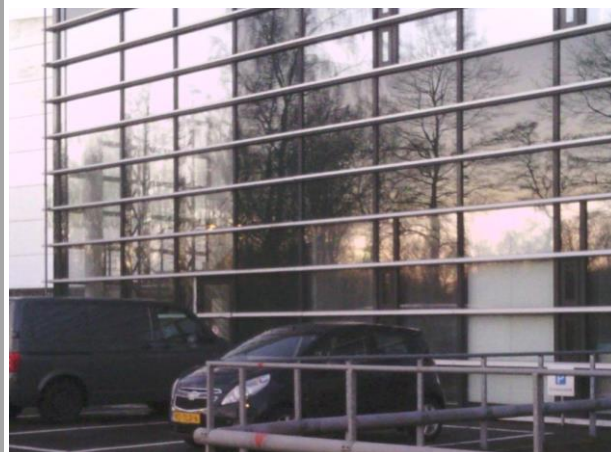
## 10.5 Gevel

In deze afbeelding is geen noemenswaardige afwijking zichtbaar.

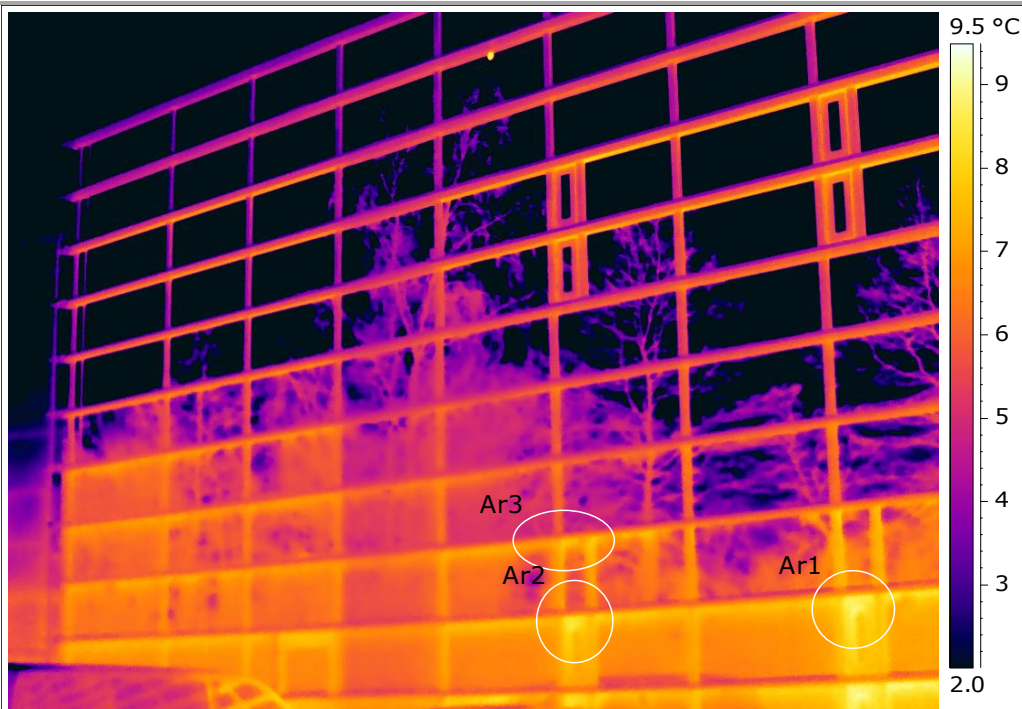
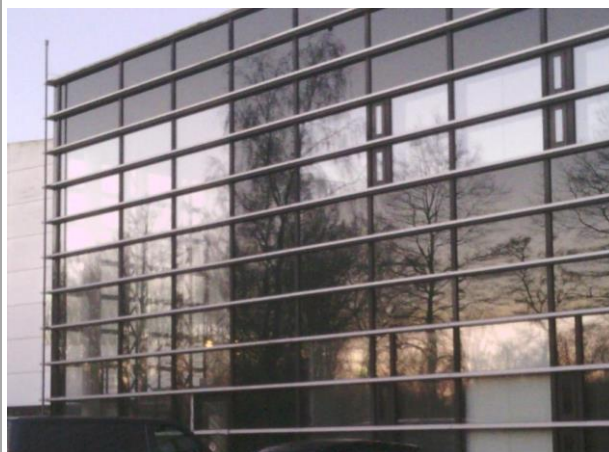
## 10.6 Gevel

Bij de markering is een afwijking zichtbaar.

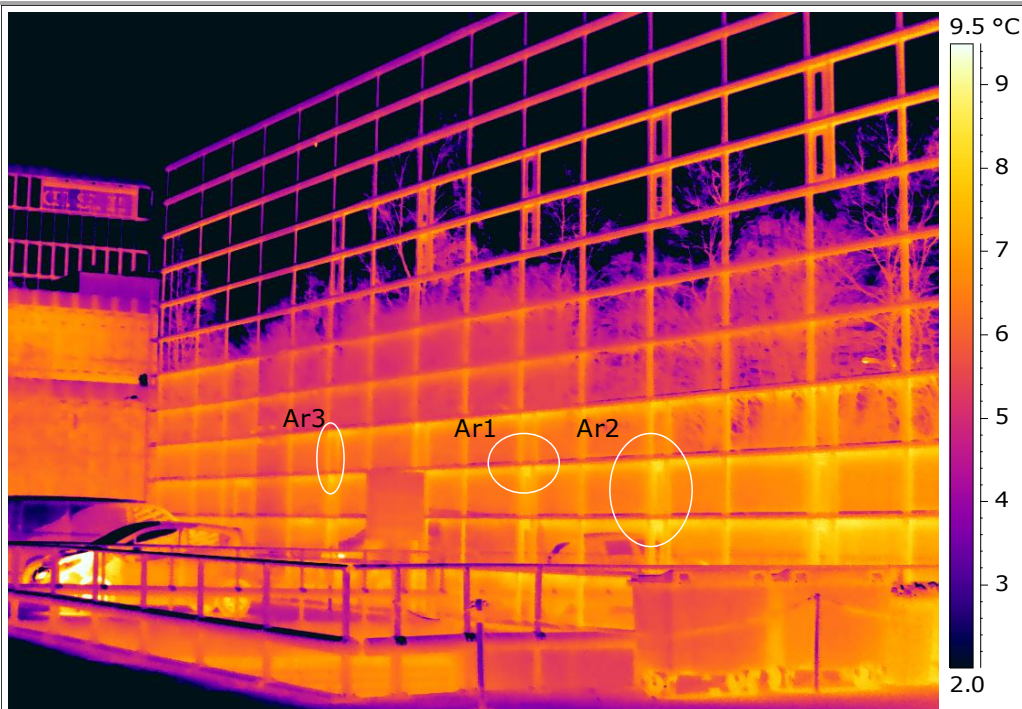
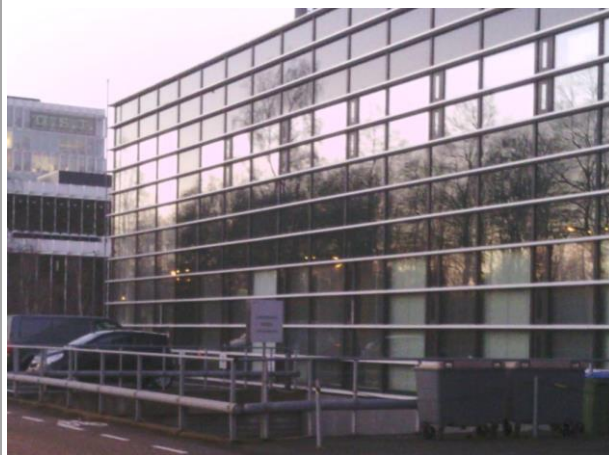
## 10.7 Gevel

Bij de markering is een afwijking zichtbaar.

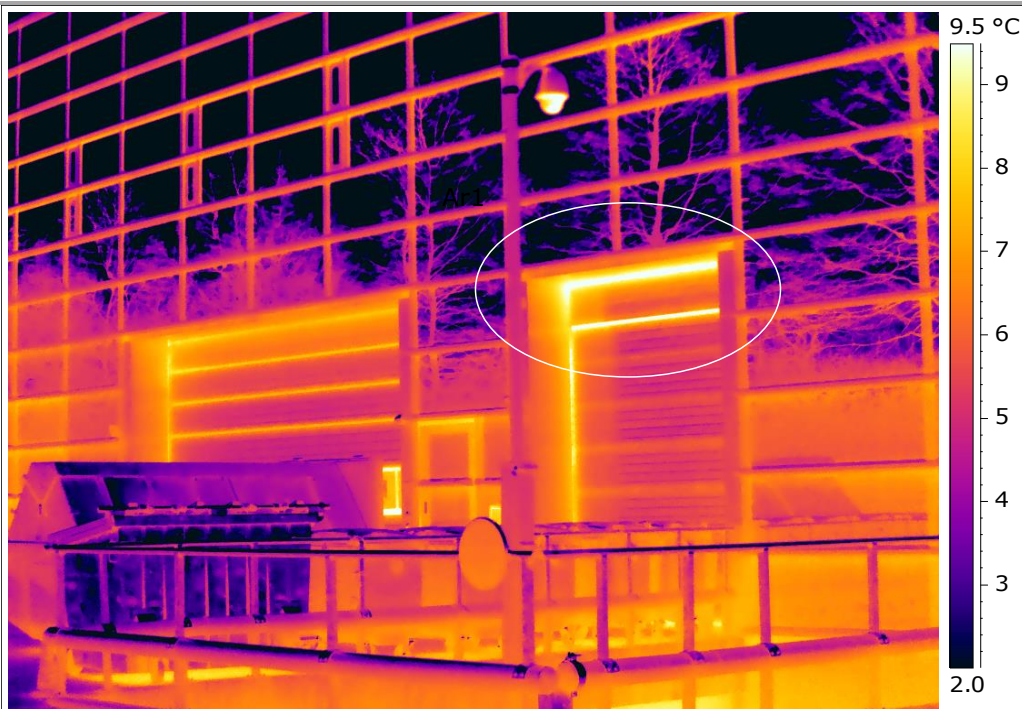
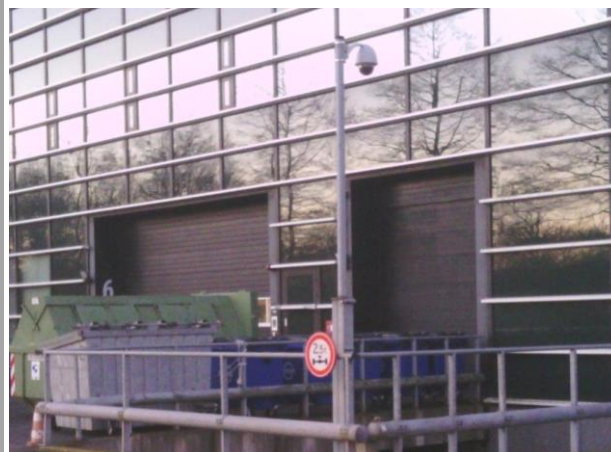
## 10.8 Gevel

Bij de aansluiting van de roldeur is een warmte lekkage aanwezig.

Mogelijk is het opnieuw afstellen van deze deur voldoende om deze weer voldoende te laten sluiten.

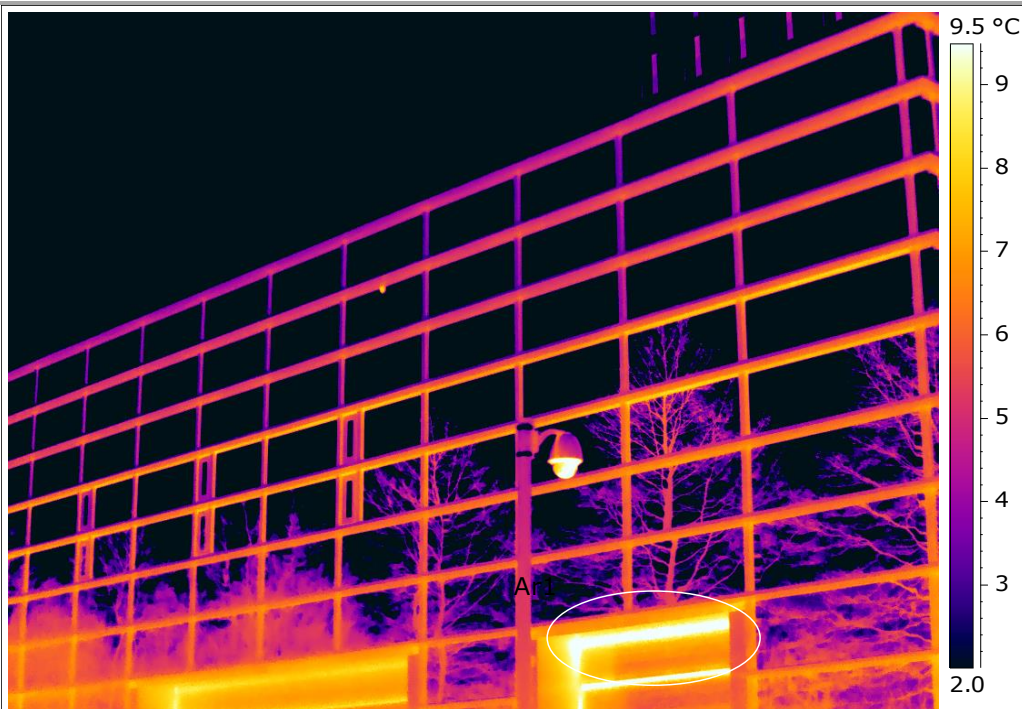
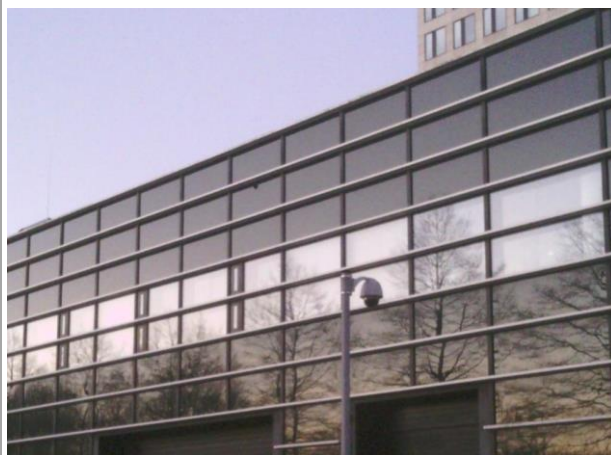
## 10.9 Gevel

Idem zoals is omschreven bij de voorgaande afbeelding.

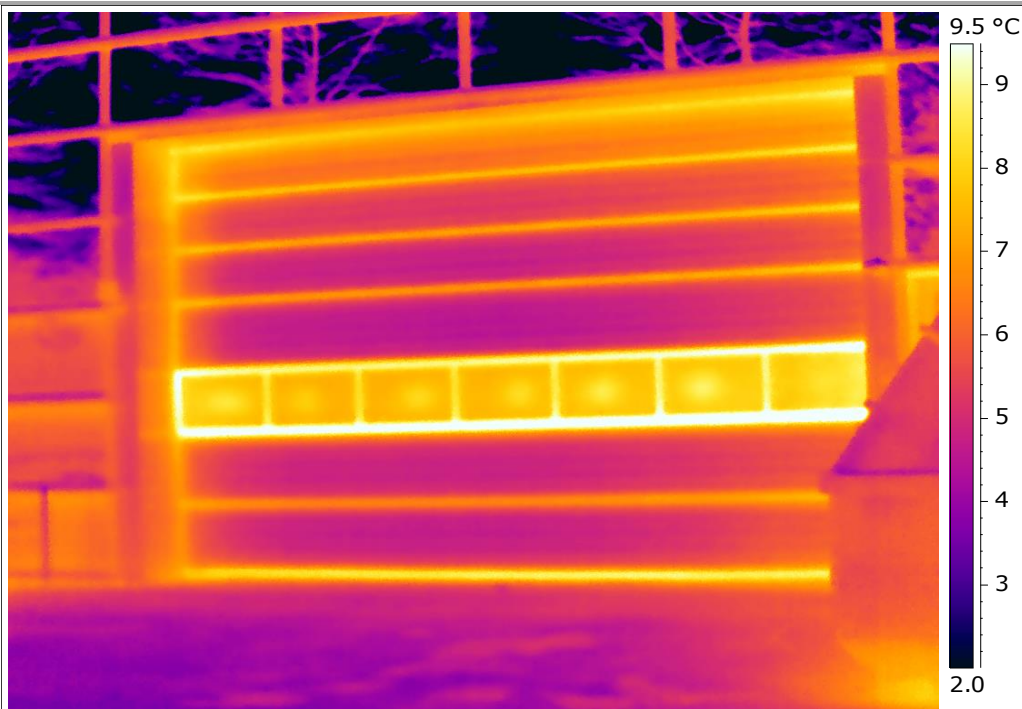
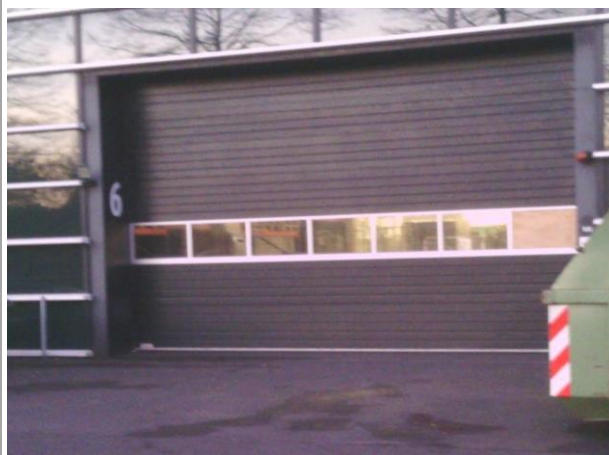
## 10.10 Roldeur

De grote roldeur lijkt redelijk goed af te sluiten.
