## Inspectie rapport

Rapportnummer : 050093-Insp.1812-2023  
Opdrachtnummer : 3006008  
Opdrachtgever : Spie Building Solutions  
Contactpersoon : Dhr. E. Zomer  
Adres : Computerweg 10-12  
Plaats : 3542 DR Utrecht  
Telefoon : 088-1196161  
Fax :  
E-mail : [ewald.zomer@spie.com](mailto:ewald.zomer@spie.com)

Object : Brandweerkazerne  
Adres : Brinklaan 140  
Plaats : Bussum  
Contactpersoon : Dhr. S. de Vlaming  
Telefoon :  
Inspectie termijn : Jaarlijks

## Bliksemafleider installatie

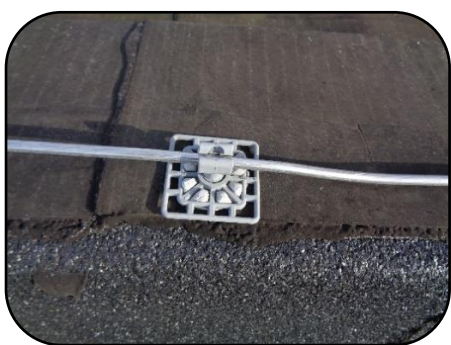
\*Wij vermoeden dat de dakleidingsteunen zijn verlijmd op dak niveau met een kit die niet voor deze dak bedekking bedoeld zijn. De dakleidingsteunen kunnen eventueel los komen te staan in de toekomst.

Voorbeeld foto leidingsteun verwerkt  
op dak niveau.
