## Inspectierapport NEN3140

## Tilburg Centraal station

Datum inspectierapport: 8-2-2022  
Rapportnummer: 18022022MK04

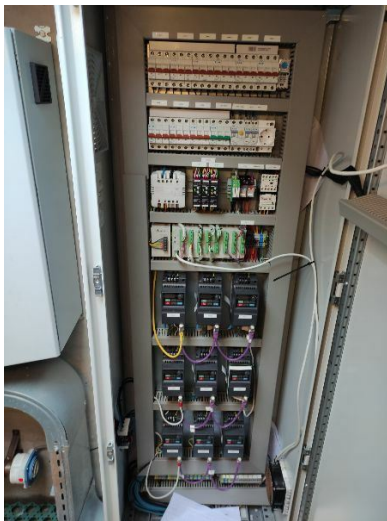
Hoofdverdeler

Er zijn geen afwijkende waarden gemeten.

Er zijn geen afwijkingen geconstateerd.

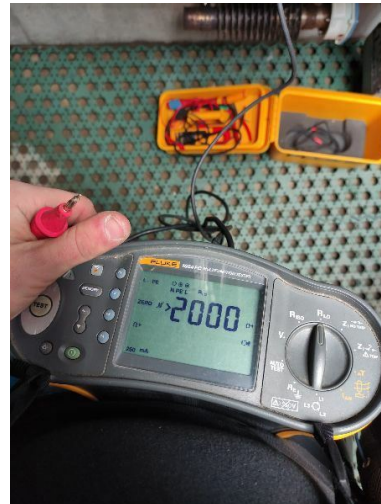
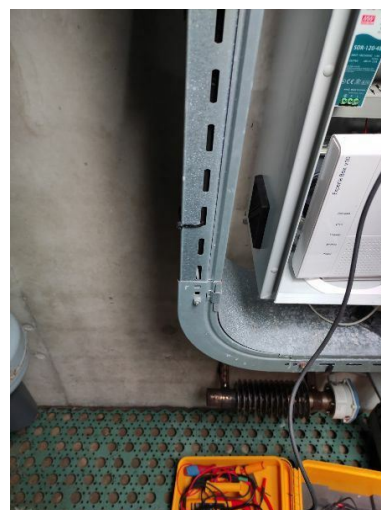
01

metalen gestellen en  
vreemd geleidende delen

Diverse metalen gestellen (kabelgoot) en vreemde geleidende delen (koper waterleidingen) zijn niet verbonden met de beschermende vereffening

R2

**Ernstig risico**
