## **Inspectierapport NEN3140**

## **Willemina park**

aan de **Fontein Willemina Park**  
te **Tilburg**

Datum inspectierapport: 13-9-2022  
Rapportnummer: 18022022MK05Rev1

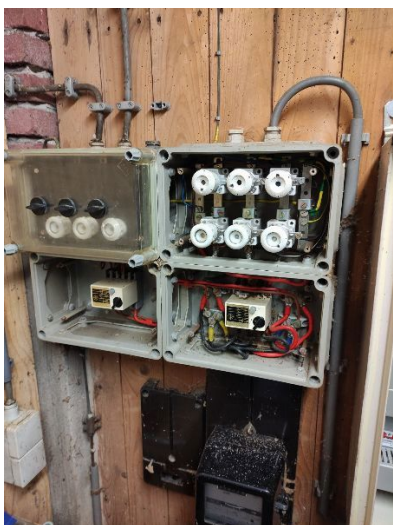
Hoofdverdeler

Er zijn geen afwijkingen geconstateerd.

Verdeel installatie is vervangen vanaf de toegestuurde materialen zijn geen bijzonderheden geconstateerd.

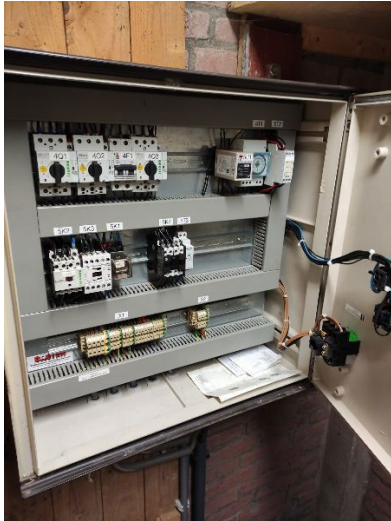
Besturingskast

Er zijn geen afwijkingen geconstateerd.

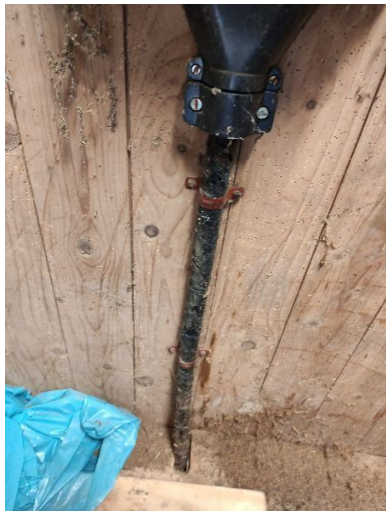
| Voedingskabel verdeler | Kabel(s) | |
| Voedings kabel vanuit de netbeheerder is nog een oud type kabel vanuit de jaren 60 omdat dit deel niet spanningsloos gesteld kan worden is de isolatie weerstand van deze kabel niet gemeten. verder is de kabel ook al geraffeld en zijn er meerdere beschadigingen aanwezig. dit punt valt echter buiten de scope van de inspectie. | | |
| <b>Classificatie</b> | N.v.t.<br>Niet van toepassing | |
