## Inspectierapport NEN3140

## Fontein Heuvel

aan de **Heuvel**  
te **Tilburg**

Datum inspectierapport: 6-10-2023  
Rapportnummer: 20230925LB01

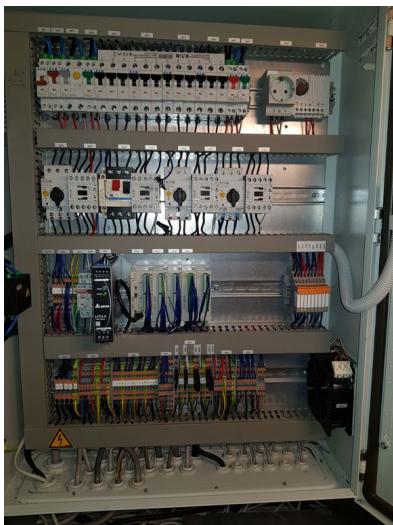
Verdeler

Er zijn geen afwijkende waarden gemeten.

Er zijn geen afwijkingen geconstateerd.
