## Rapportage 0-meting Fonteininstallatie 's Gemeente Tilburg

Tilburg waterelementen

Dit rapport is het eindresultaat van de 0-meting die Rots Maatwerk Onderhoud BV. in opdracht van de Gemeente Tilburg heeft gedaan van een 8 tal waterelementen.

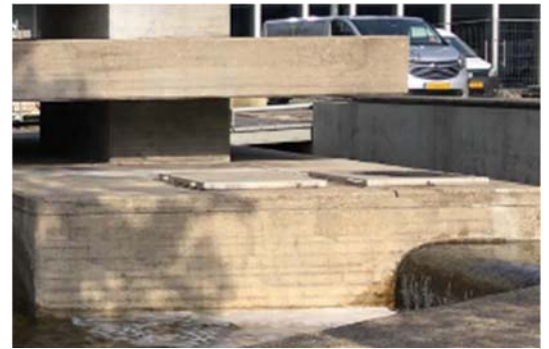
Figuur 1

De technische ruimte is gesitueerd in het element zelf. Deze is te bereiken door het linker deksel te openen. Waarna er kan worden afgedaald middels een ladder.

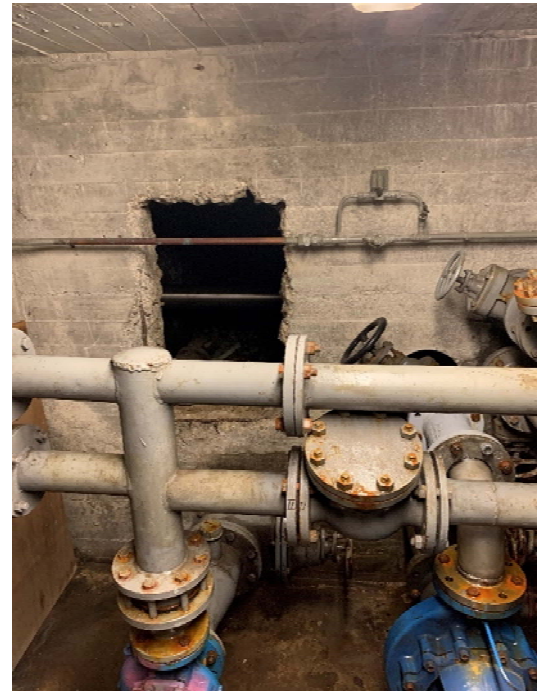
Figuur 2

Ruimte ziet er visueel verouderd uit. Staat van het beton is nog wel goed. In de achterste muur van de technische ruimte is een gat gemaakt t.b.v. werkzaamheden.

Ons advies is om het gat in de technische ruimte af te dichten. Verder valt op dat het vochtig is in de kelder. Dit komt waarschijnlijk door lekkage rondom de put deksels. Deze kitten om lekwater te voorkomen. Daarnaast is het aan te bevelen om de ruimte schoon te maken.

Ons advies is de technische ruimte te reinigen, en NEN3140 te keuren. Als er gebreken uit deze keuring komen deze te verhelpen zodat de installatie veilig is.

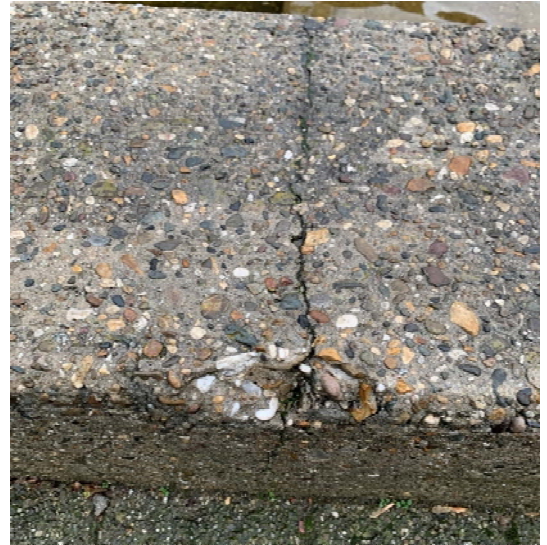
Figuur 4

De staat is goed, er is op een aantal plekken erosie zichtbaar. Dit is nog niet in zo'n dergelijke staat dat er actie moet worden ondernomen. Dit zal op termijn wel aandacht vereisen. Ook zijn er scheuren in het beton, deze zullen naar verloop van tijd ook aandacht nodig hebben. Deze punten zorgen niet voor een belemmering van de werking van het element.

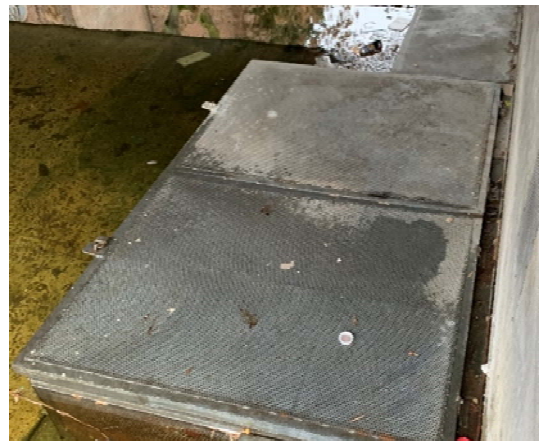
Figuur 5

In de fontein zijn enkele RVS roosters aanwezig die dienen als vuilvang. De staat van deze roosters is matig tot voldoende. Op sommige plaatsen zijn de roosters verstopt met vuil. En er zijn een paar plekken waar de roosters open staan. Werking voldoet vooralsnog.

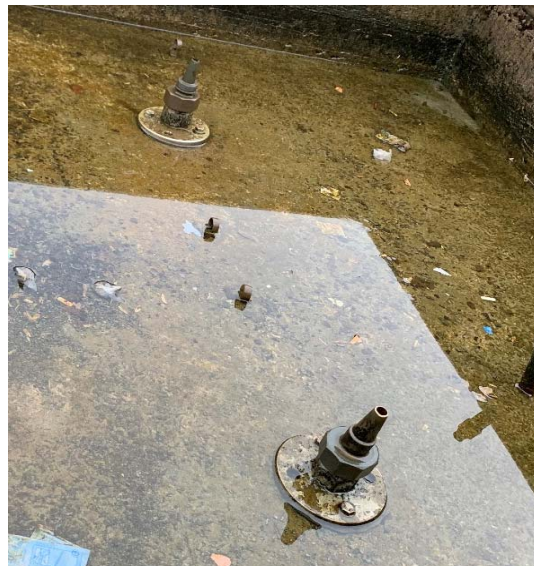
Figuur 6

Deze zijn in goede staat. Er zitten gebruikerssporen op maar die beïnvloeden niet het spuitbeeld. Daarnaast is er ook RVS leiding werk aanwezig die de verschillende niveau's voedt met water. Deze hebben naast gebruikerssporen geen punten van aandacht.

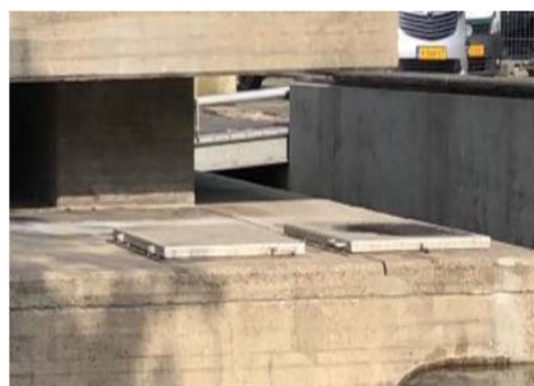
Figuur 7

De luiken zijn gesitueerd op het element. De technische ruimte is namelijk onderdeel van het betonwerk. De luiken zijn in goede staat. Zoals eerder aangegeven in 1.3 deze afkitten om lekkage naar de technische ruimte te voorkomen.

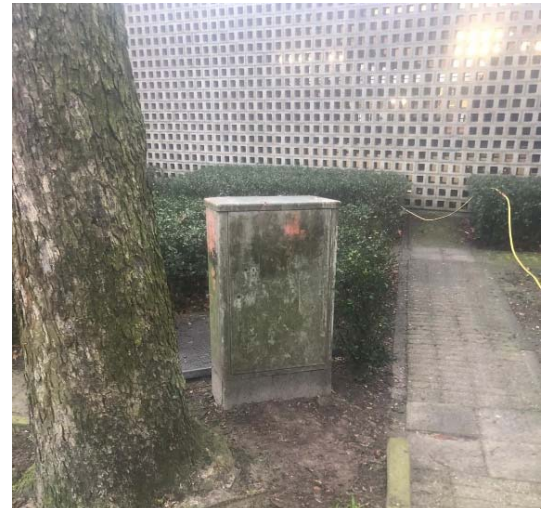
Figuur 8

De kast is aan de buiten zijde erg smerig. Ook is deze beklad met graffiti. Binnen zijde is netjes echter wel licht vervuild. De putten zijn net als de kast vervuild. Qua installatie zien ze er wel netjes uit.

Ons advies voor deze installatie is om de kast zowel aan de buiten als de binnenkant te reinigen. Dit zal de levensduur van de installatie ten goede komen. Daarnaast verbeterd dit de toegankelijkheid.

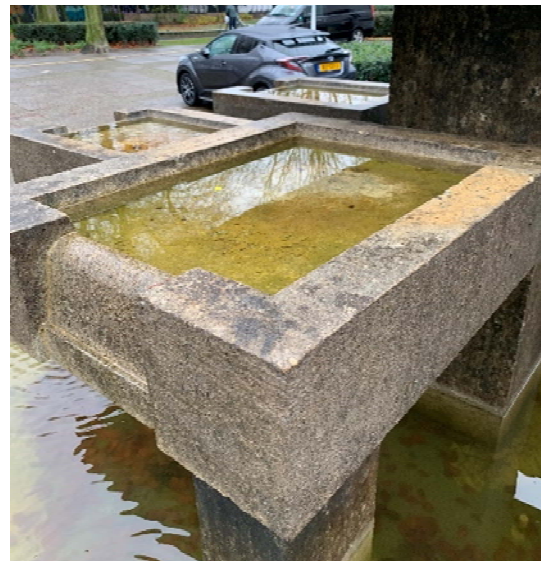
Figuur 11

Oppervlakte van de fontein is in redelijk tot goede staat. Het beton is iets verouderd maar vertoont weinig schade of gebreken. Wel is het beton smerig. Her en der zijn er op randen wat hoekjes afgebroken, dit doet geen afbreuk aan de fontein.

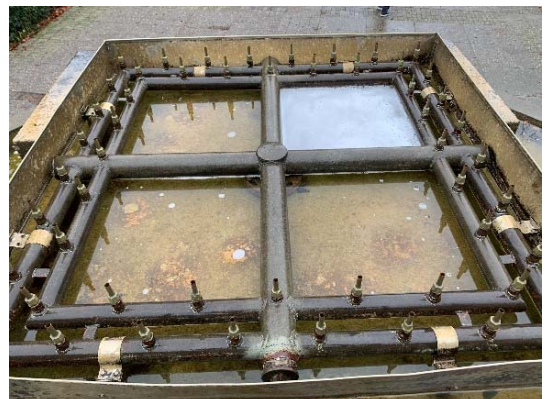
Figuur 12

In de fontein zijn verschillende spuiters gesitueerd op het hoogste plateau. Deze zijn in redelijk tot goede staat. Wel zijn deze verouderd en vertonen daarom gebruikersschade. Dit beïnvloed niet de werking. De RVS rand die om de spuiters heen zit is wel licht beschadigd. Dit beïnvloed ook niet de werking maar kan esthetisch als storend worden beschouwd.

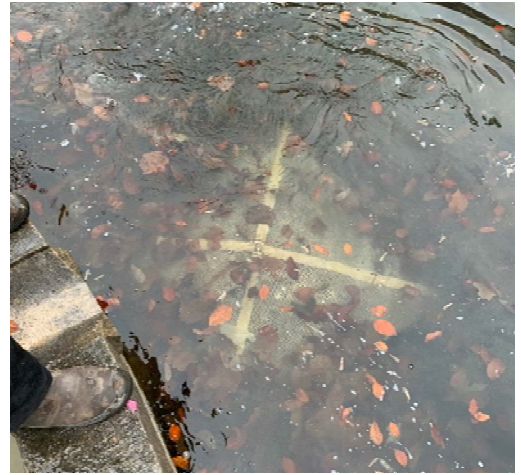
Figuur 13

- 3.3.1 Daarnaast zit er een RVS roosters boven de aanzuigleiding. Deze is in een goede staat. Wel is er zoals op de foto te zien een grote vervuiling aanwezig. Deze wordt veroorzaakt door blad van omliggende bomen.

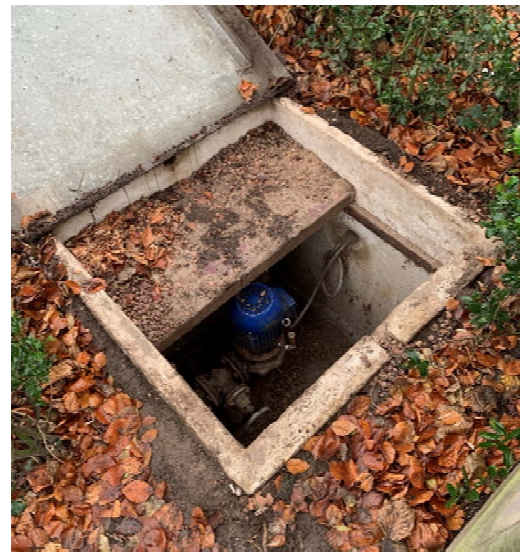
Figuur 14

Er is een luik dat toegang geeft tot de pomp put. Deze is gesitueerd achter de bovengrondse kast. Deze is afgedekt met een stalen plaat zonder slot, met daaronder houten platen. Alles is in goede staat, echter ontbreken er op de houten platen handvaten. Wel zijn er knaagdieren aanwezig in de put, voor gezondheidsredenen is het aan te raden hier wat aan te doen. Ook zorgen de dieren voor rommel en vervuiling. Ook is het aan te raden een slot te plaatsen op deze put.

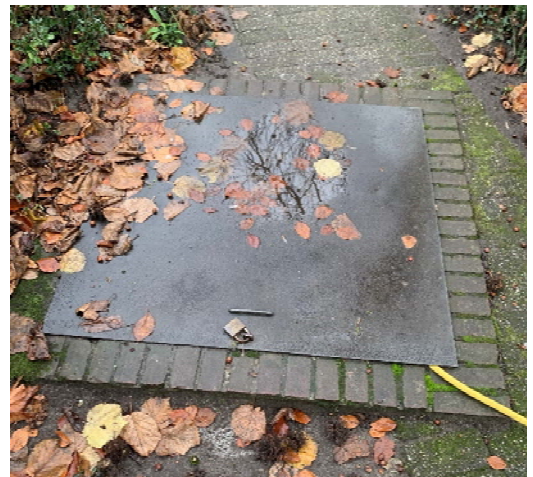
Figuur 15

Er is ook een luik dat toegang geeft tot de watermeter en kraan. Deze is verderop gesitueerd aan de rand van het pleintje. Deze is wel afgesloten en het deksel ligt gelijk met de bestrating. De houten platen die hier onder de afdekker liggen zijn wel voorzien van handvaten.

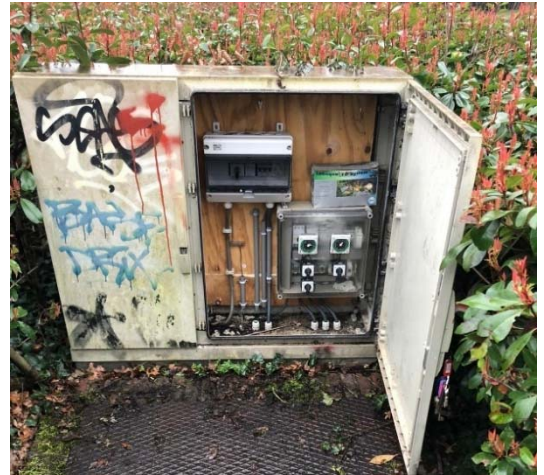
Figuur 18

Kast staat in de groenstrook naast de stoep is in een goede staat, er zijn geen zichtbare beschadigingen of roestplekken te zien. Werking deuren en sloten zijn goed. Kast is wel erg vies, en er zit graffiti op.

Advies voor deze kasten is om ze schoon te maken en graffiti te verwijderen. Daarnaast zou er door de groen dienst rondom kast 2 wat meer vrij gemaakt kunnen worden. Hierdoor groeien er geen planten meer in en op de kast.

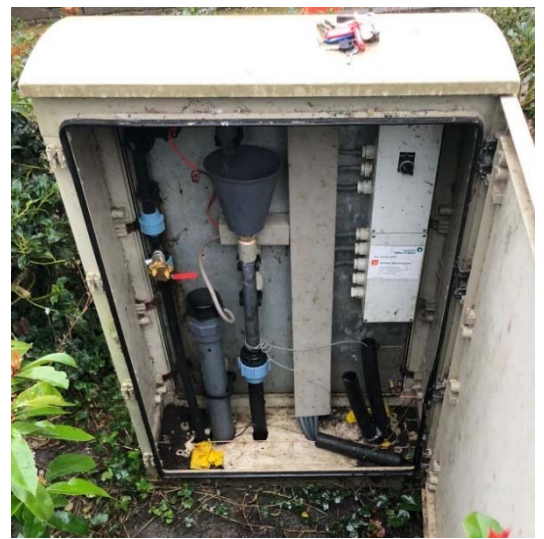
Figuur 19

Daarnaast is er nog een kast naast het element in het groen geplaatst. Deze is ook in goede staat. Echter groeien hier wel planten in.

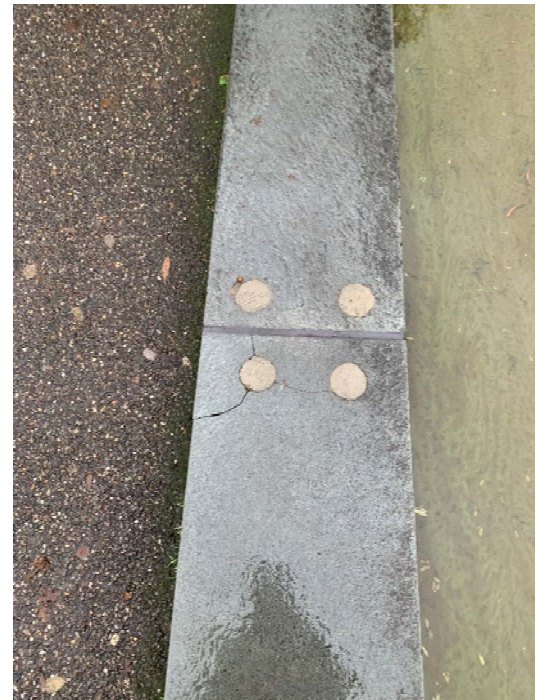
Figuur 21

De staat is goed, er zijn op een aantal plekken scheuren zichtbaar. Dit is nog niet in zo'n dergelijke staat dat er actie moet worden ondernomen. Dit zal op termijn wel aandacht vereisen.

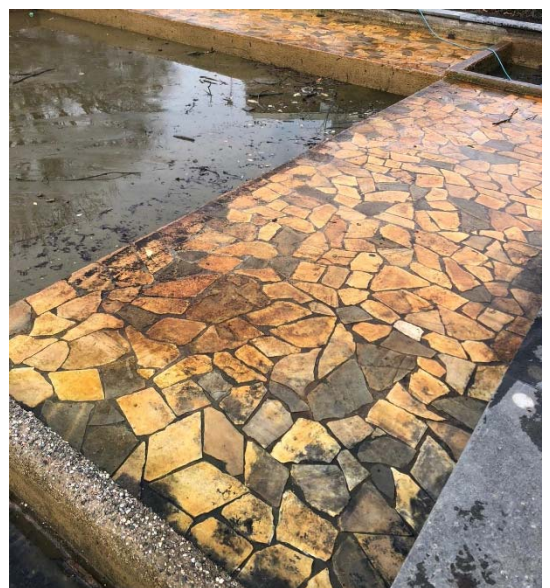
Figuur 22

Het voegwerk van de fontein is in goede staat. Vooral is het voegwerk aanwezig in de bak. Zie figuur 20. Het voegwerk zit tussen een mozaïek van natuursteen tegels.

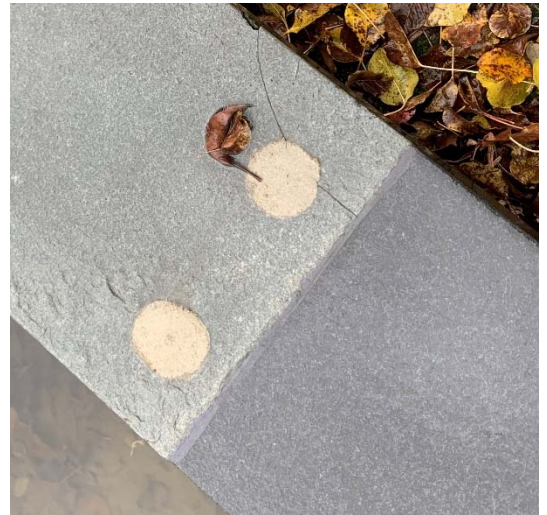
Figuur 23

Staat van het kit werk is voldoende tot goed. De voegen zitten tussen de rand afdekkers.

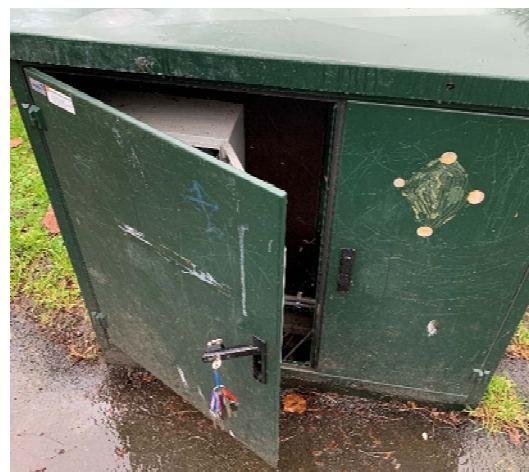
Figuur 25

Eén kast is in goede staat, deze is zowel van binnen als van buiten zo goed als nieuw. De andere kast heeft schade. Deze heeft vandalisme schade in de vorm van krassen, plakresten, graffiti en vuurwerk. Zie Figuur 25. Dit brengt niet direct de functionaliteit van de kast in gevaar, maar ziet er esthetisch niet goed uit.

Kasten zijn intern in prima staat, daarvoor is geen aandacht nodig. Esthetisch zou zijn om de beschadigde kast te vervangen voor een nieuwe. Afweging die hierbij gemaakt moet worden is hoelang de nieuwe kast goed blijft.

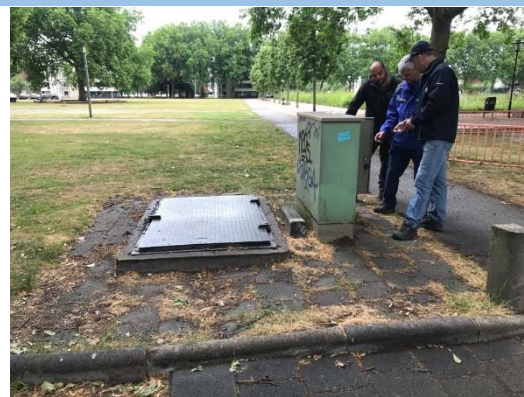
Figuur 28

Kast is verouderd en heeft wat vandalisme schade zoals graffiti en daarnaast gebruikers schade. Werking van de kast is goed.

Advies is om de kast schoon te maken aan de binnen en buitenzijde. Hierbij de graffiti verwijderen en vuil aan de binnen zijde. Hiermee is de kast toegankelijker.

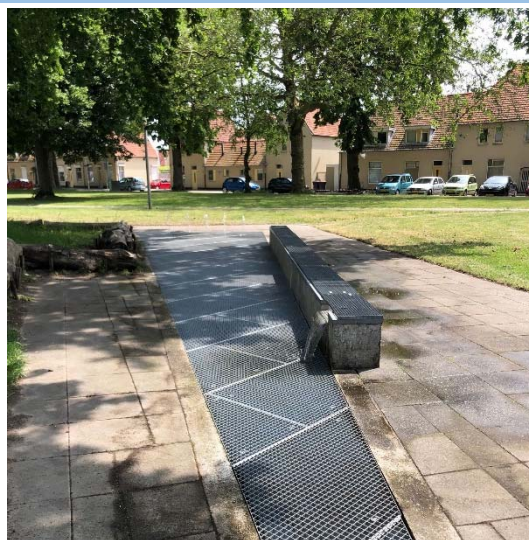
Figuur 30

Daarnaast zijn er enkele betonranden die rondom de roosters liggen beschadigd. Dit zijn vooral optische beschadigingen.

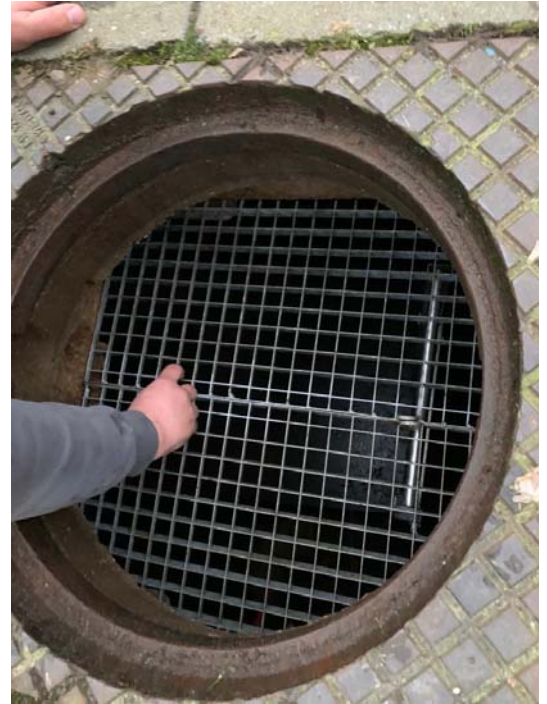
Figuur 31

Er is een luik dat toegang geeft naar de buffer/technische ruimte. Dit is een Gietijzeren luik met een valrooster. Staat en werking van het luik is goed.

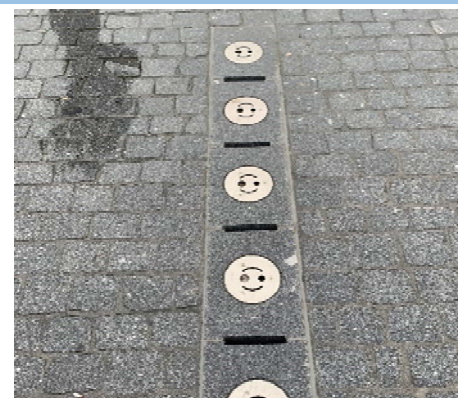
Figuur 33

Oppervlakte van de fontein bestaat uit het straatwerk van het plein. Dit zijn cobblestones die zijn afgewerkt met een waterdichte voeg. (Zie Figuur 33) Rondom de spuiters zijn spuittegels gemaakt. Deze dekken een goot af en hebben sleuven t.b.v. waterafvoer. Dit zijn natuurstenen tegels.

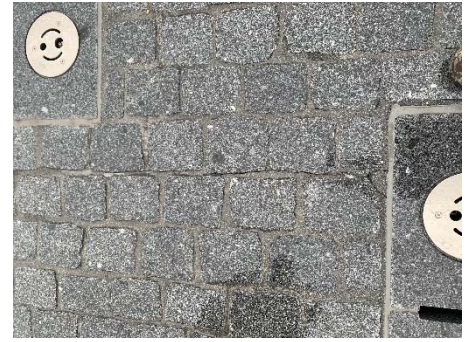
Figuur 34

In het fonteinvlak zijn alle voegen gevoegd met een waterdichte voeg. Deze zijn op sommige plekken gescheurd. Dit kan zorgen voor waterverlies. Deze scheuren zijn geschikt voor plaatselijke reparaties.

Kit werk van het fonteinvlak is in redelijke tot goede staat. Er zijn kitvoegen rondom de spuittegels. De staat van het kit is nog goed, echter zijn er wel voegen naast het kit beschadigd. Wat zal betekenen dat dit opnieuw gekit moet worden als de voegen gerepareerd worden.
