# Foto rapportage

*14-12-2021*

0-Meting Fonteinen Tilburg

Versie 001

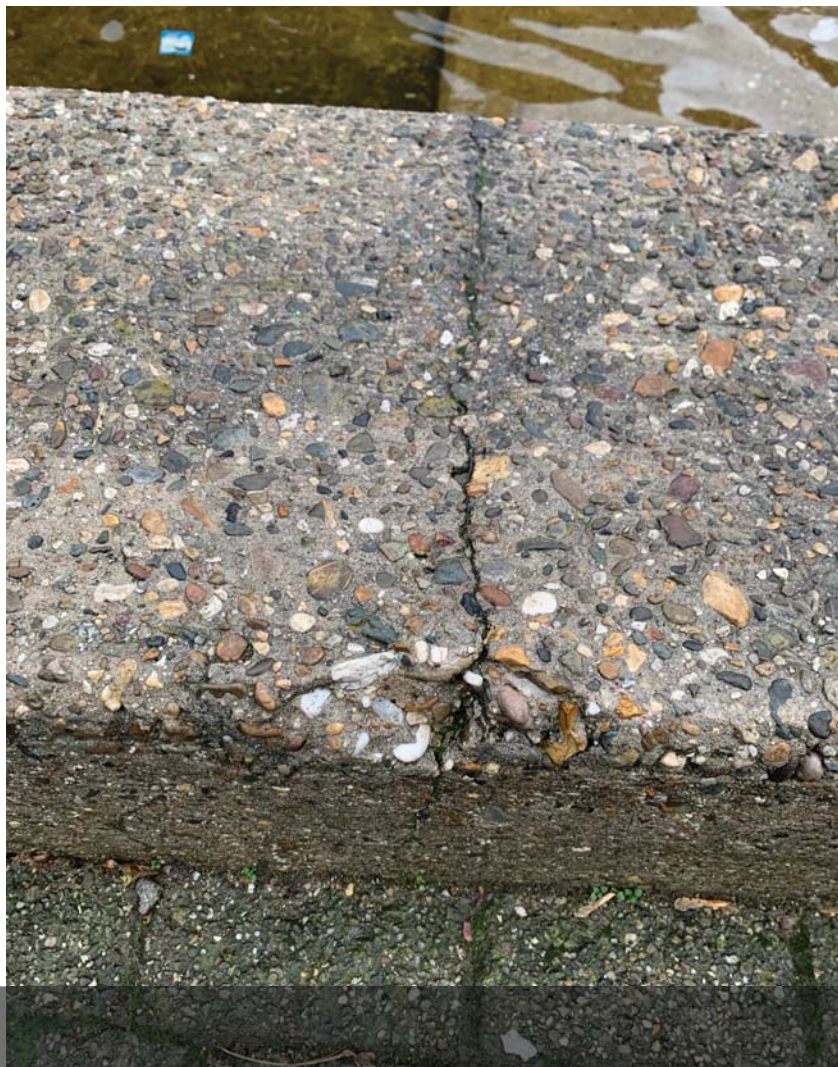
Waterval, lichtelijke beschadigingen

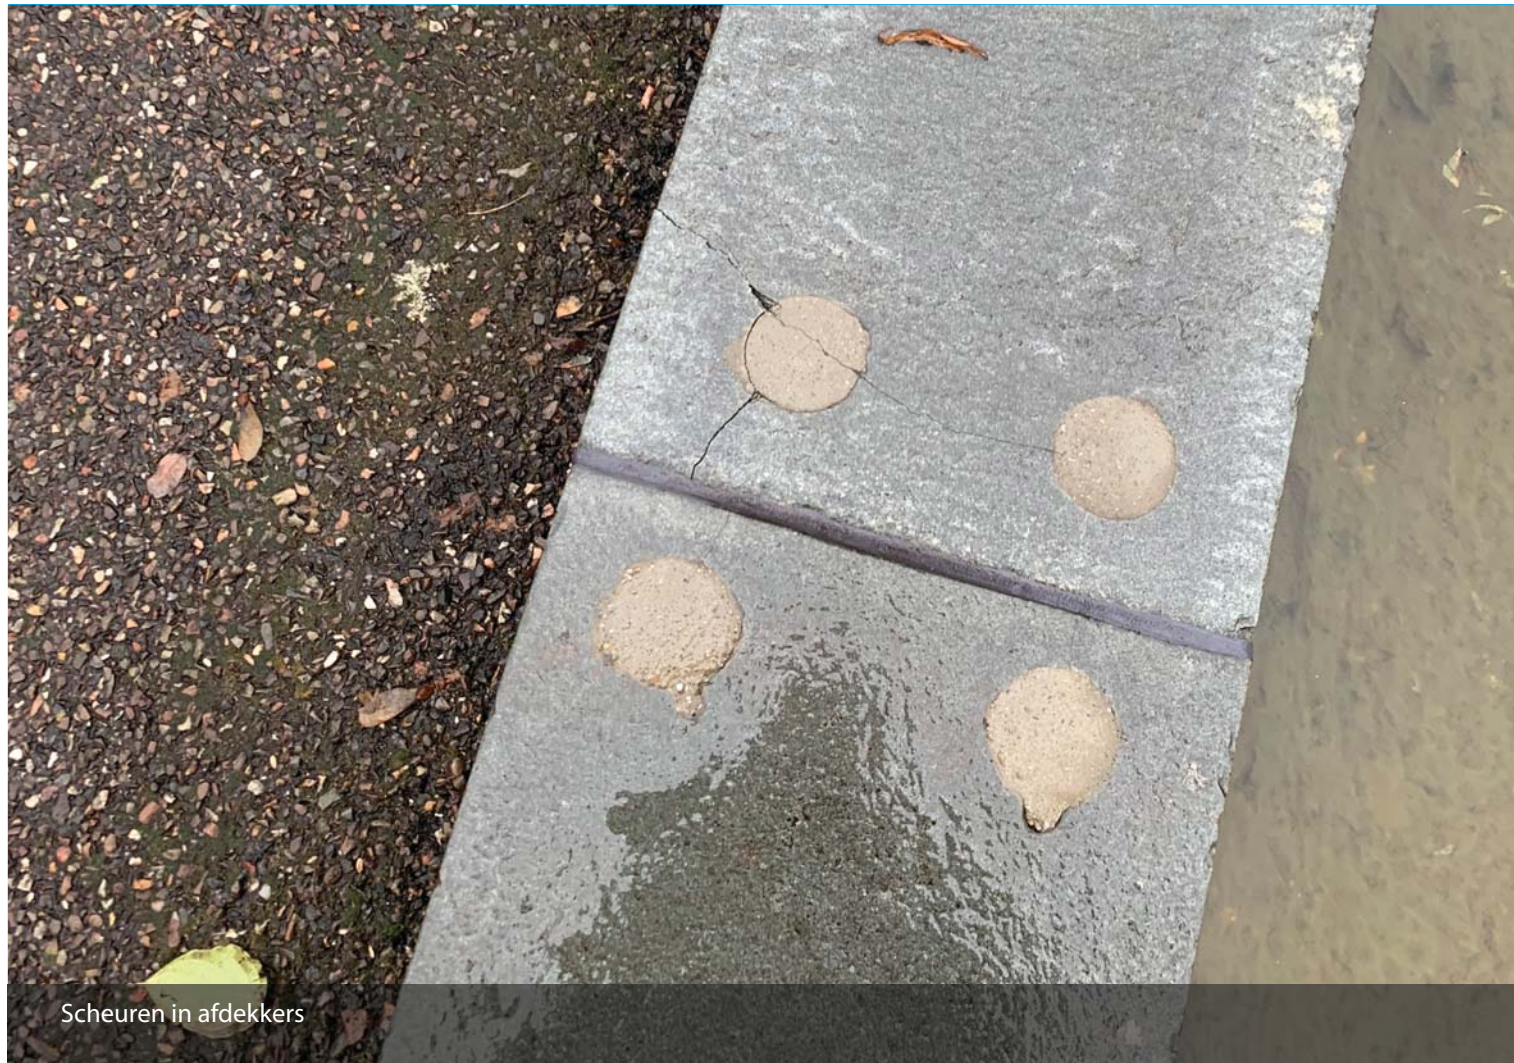
Scheuren in randafdekkers

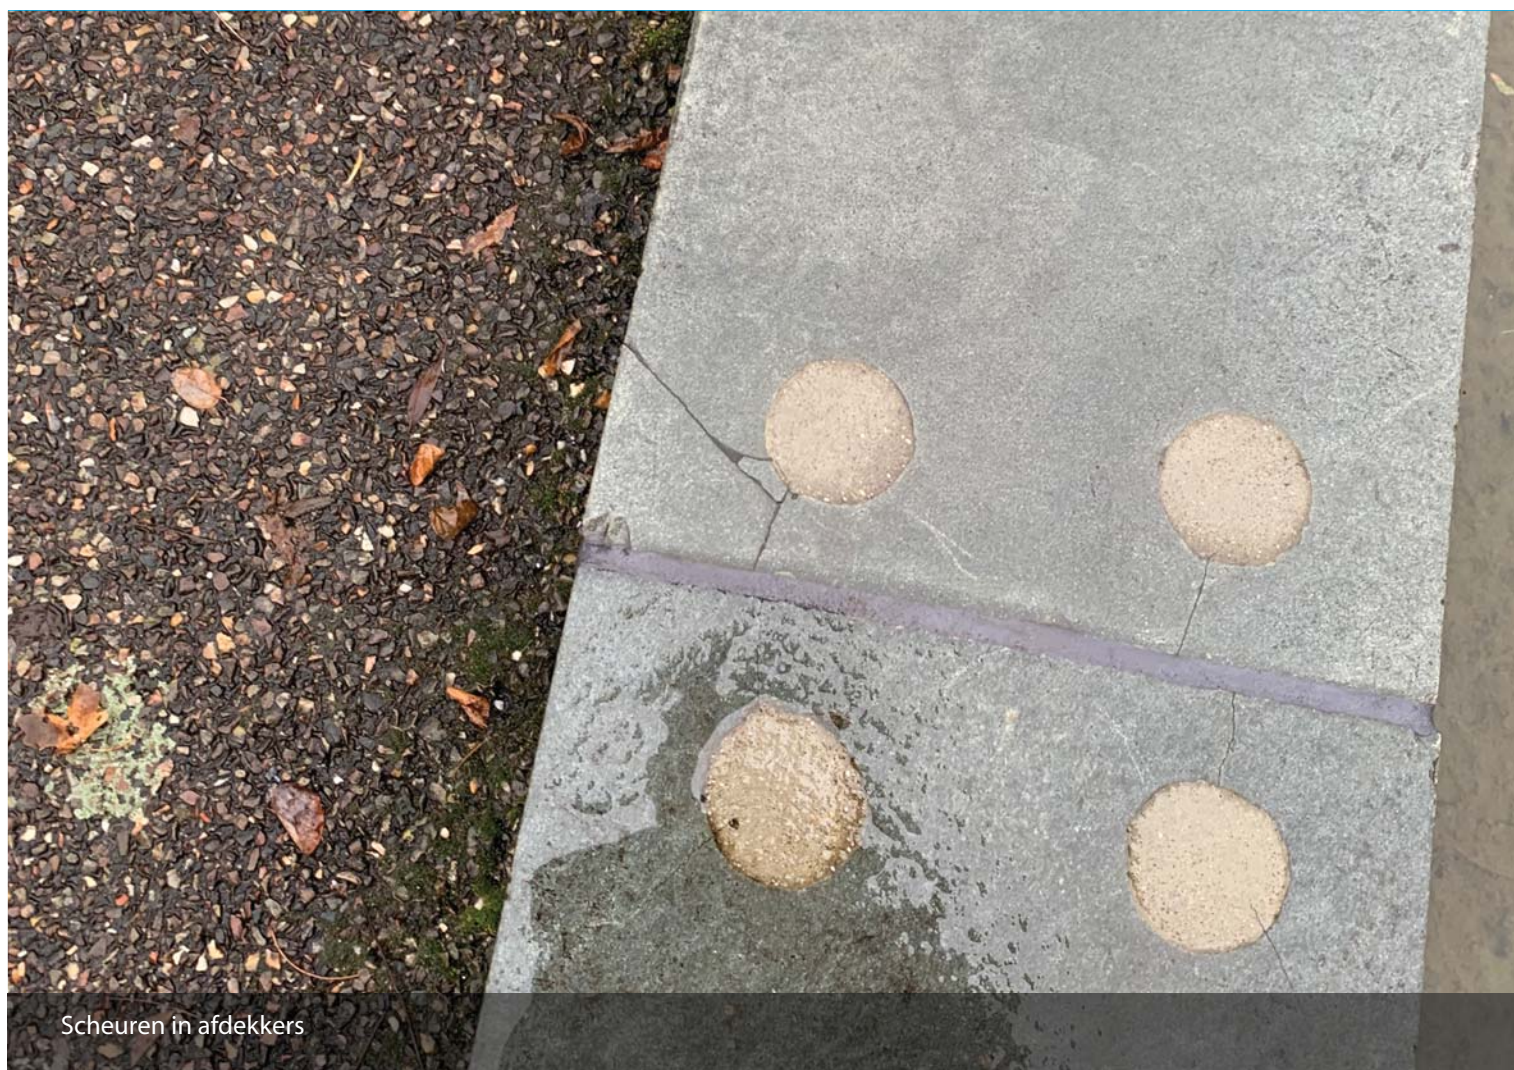
Scheuren in afdekkers

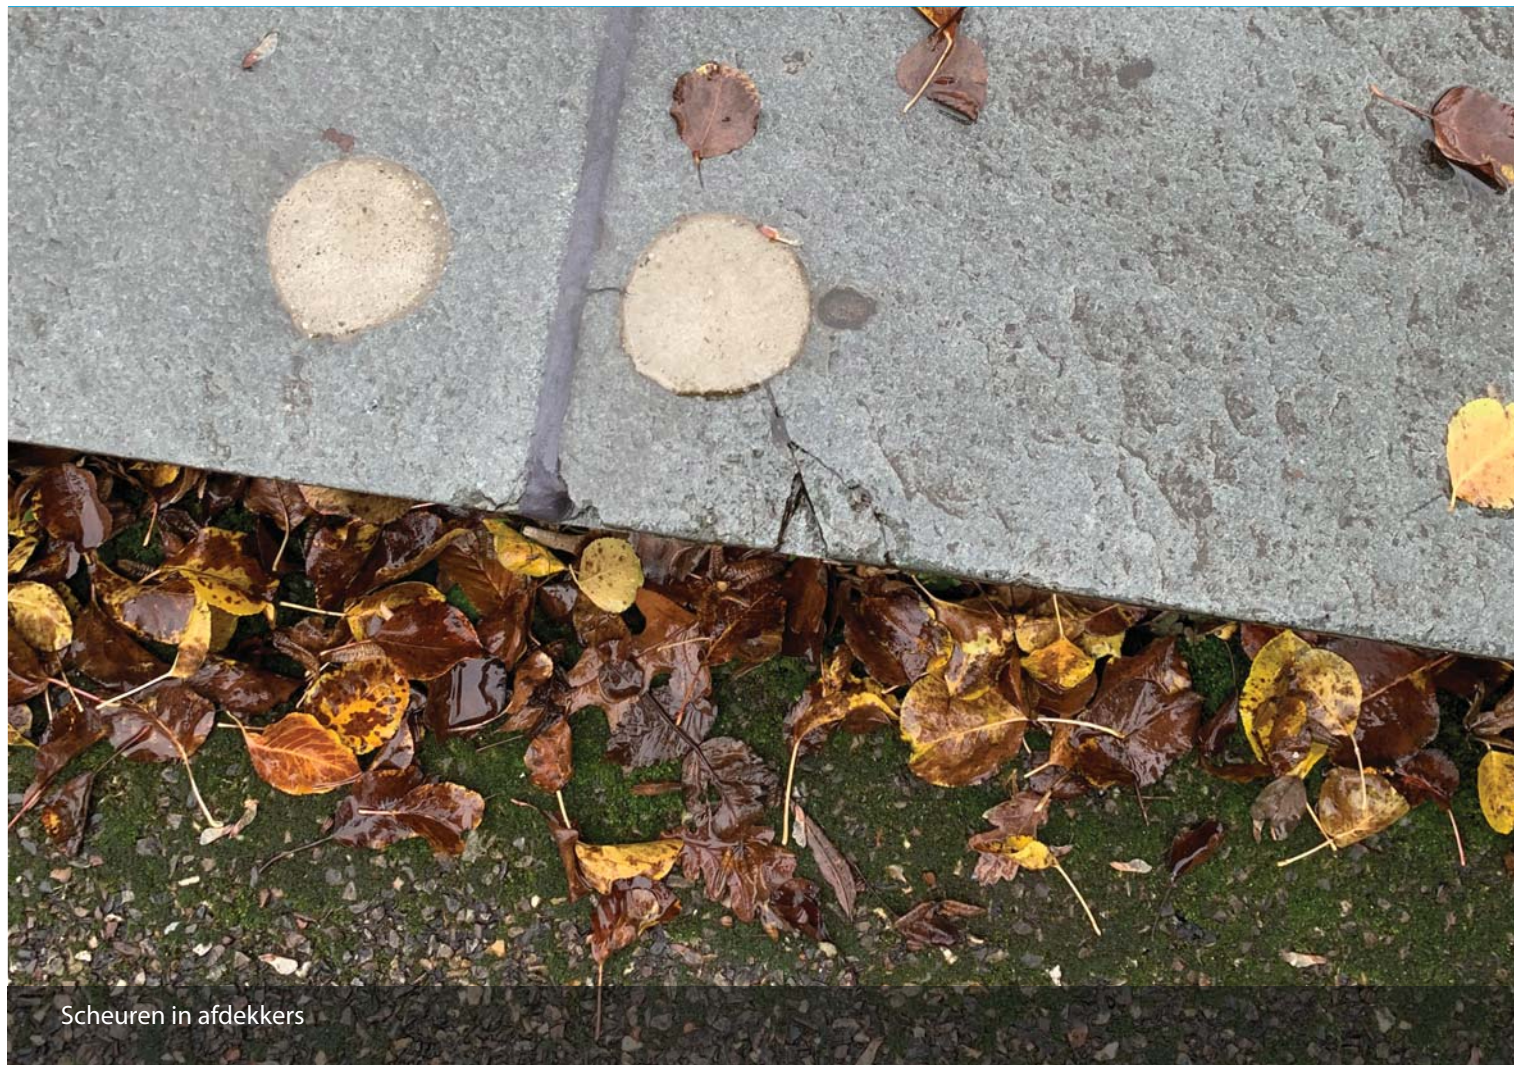
Scheuren in afdekkers

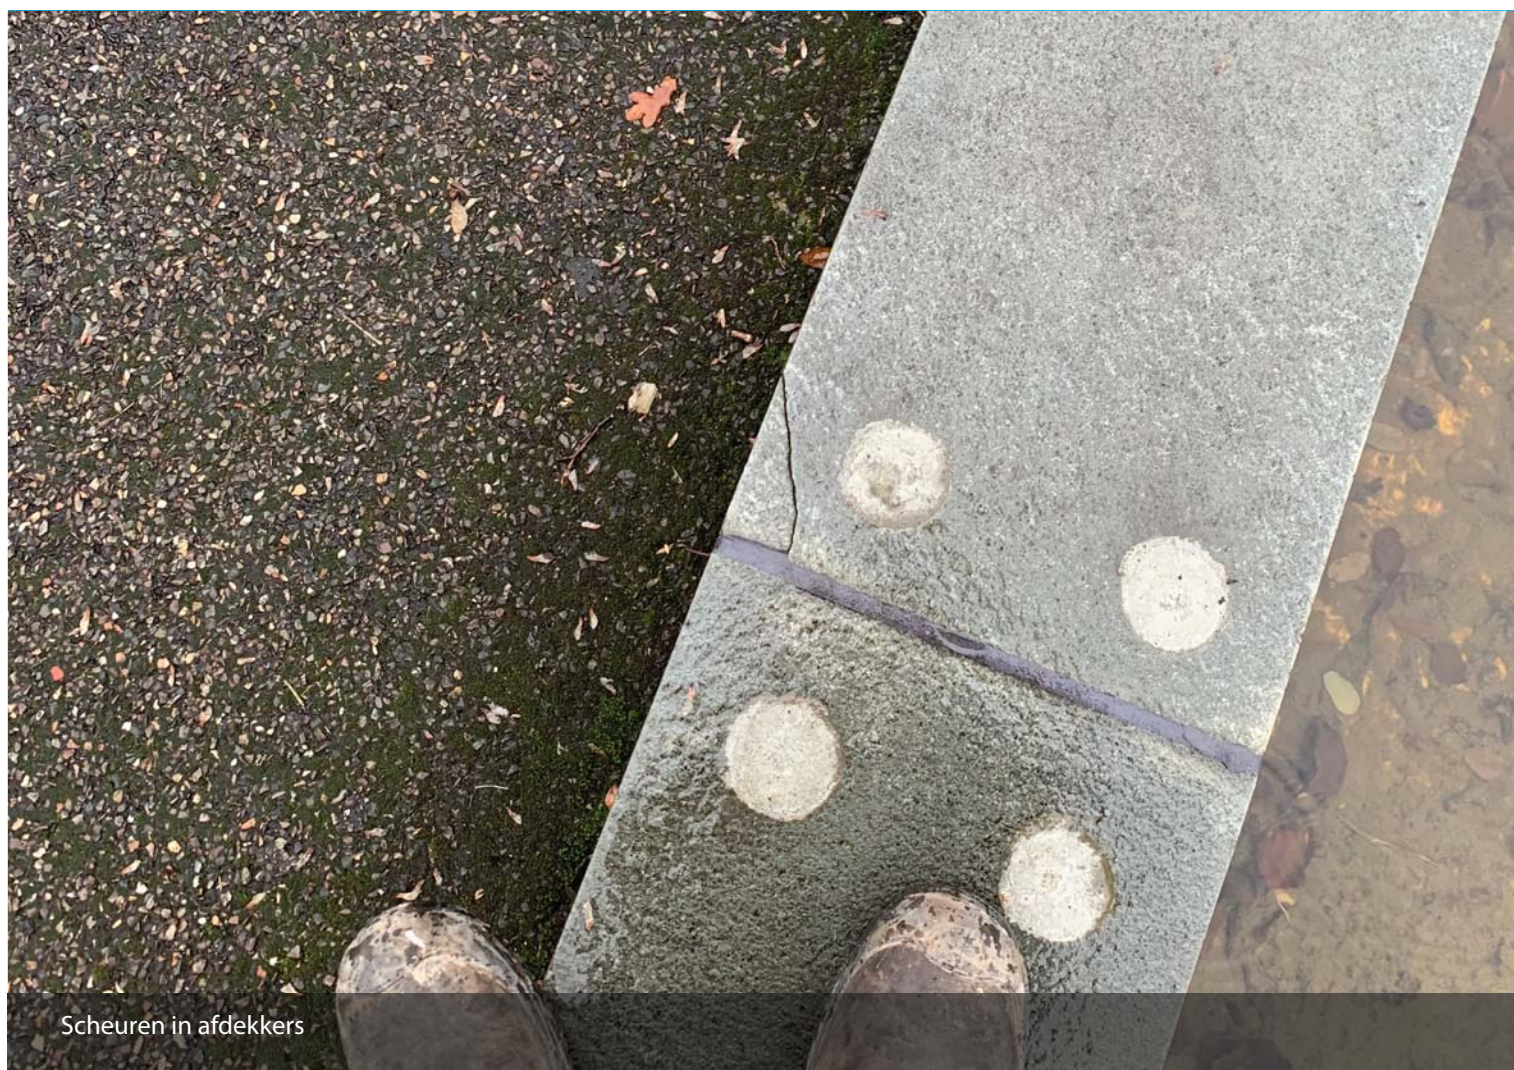
Scheuren in afdekkers

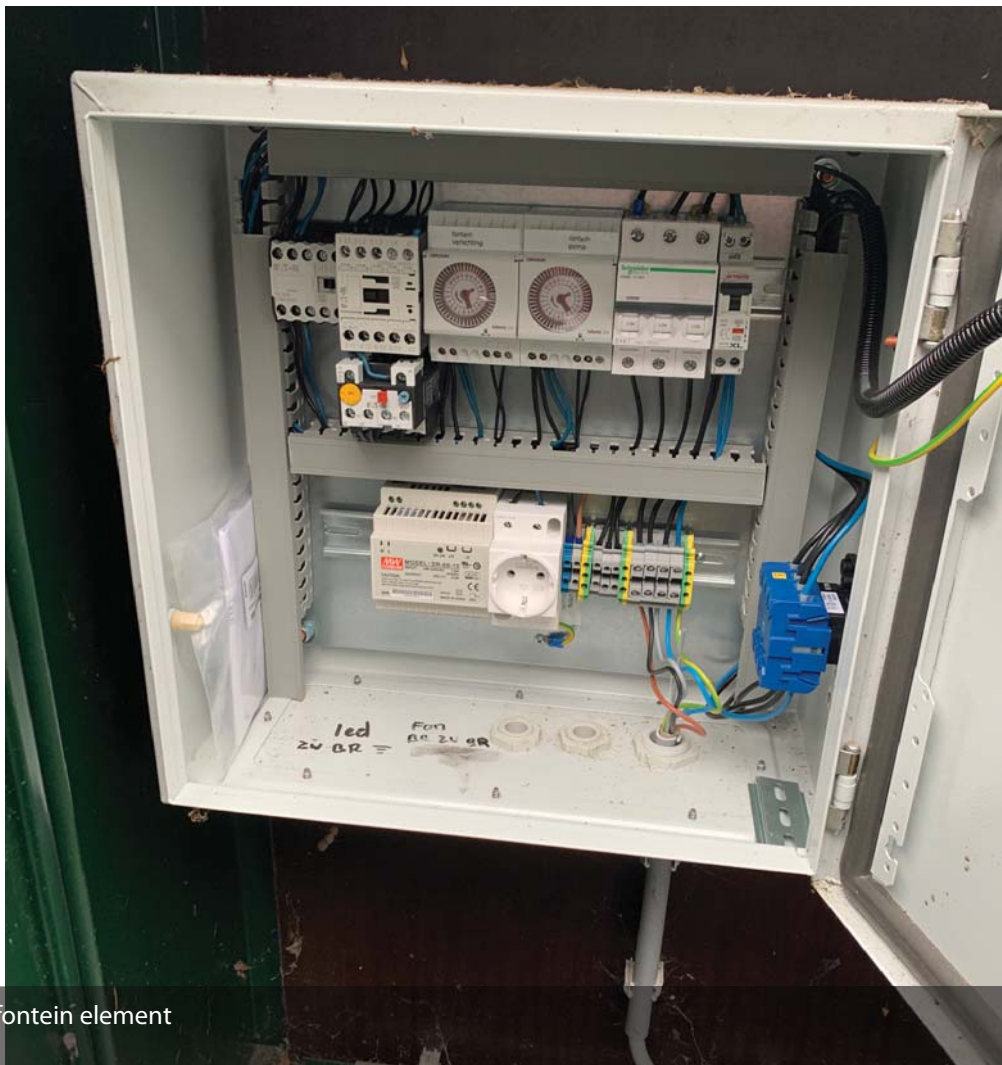
Bovengrondse kast met vandalisme schade

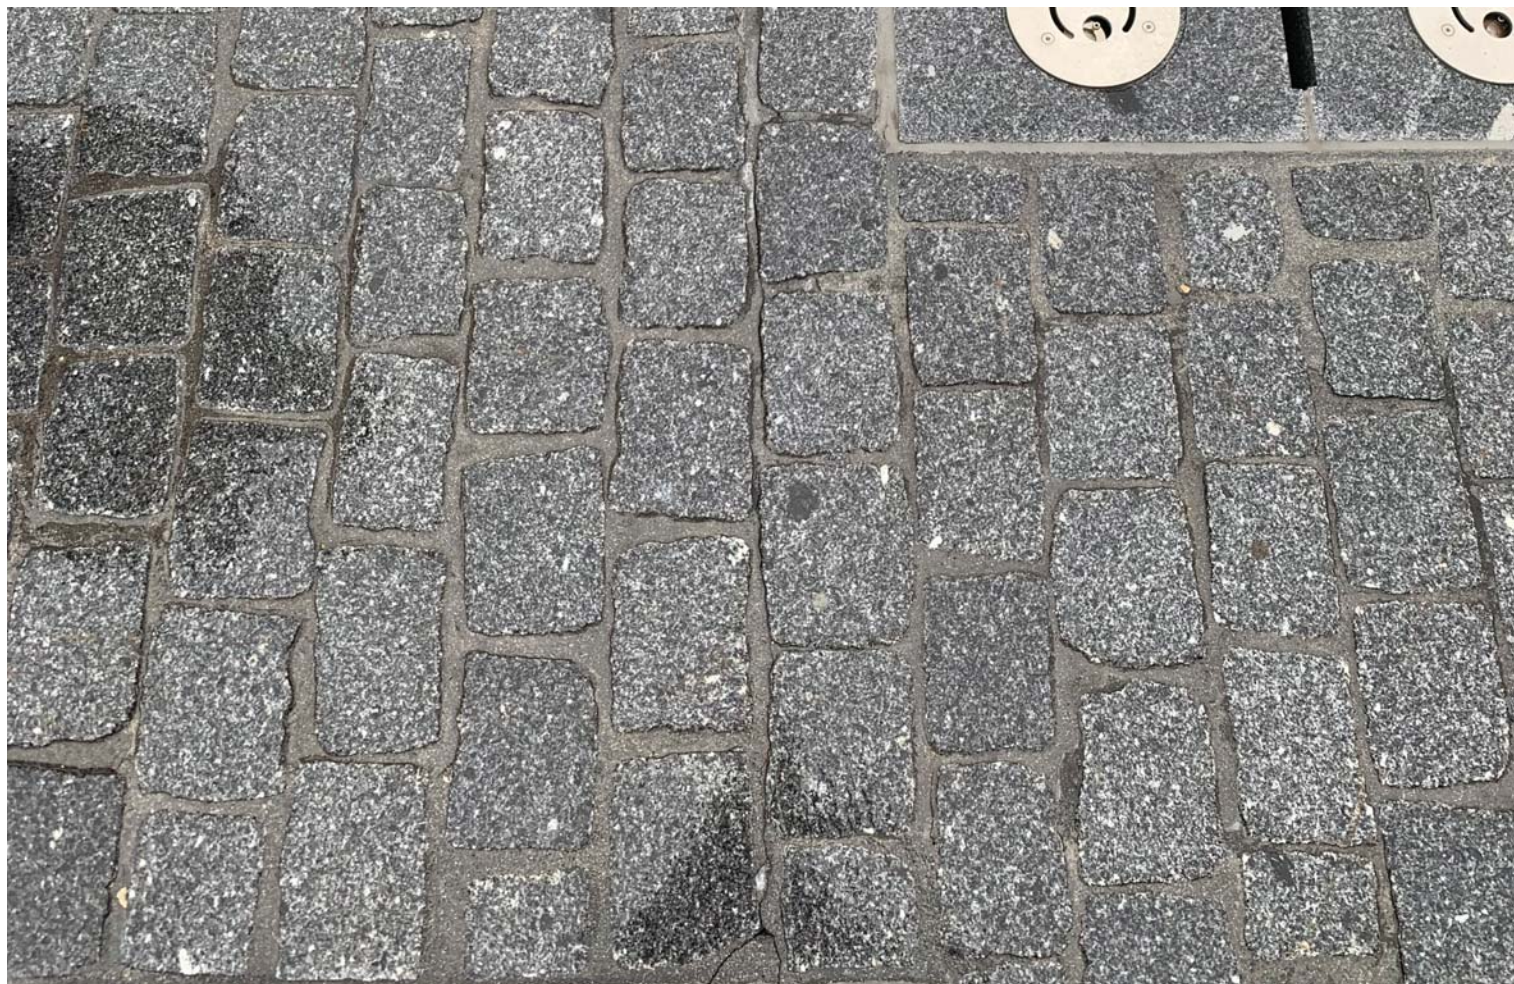
Scheuren in fonteinvlak

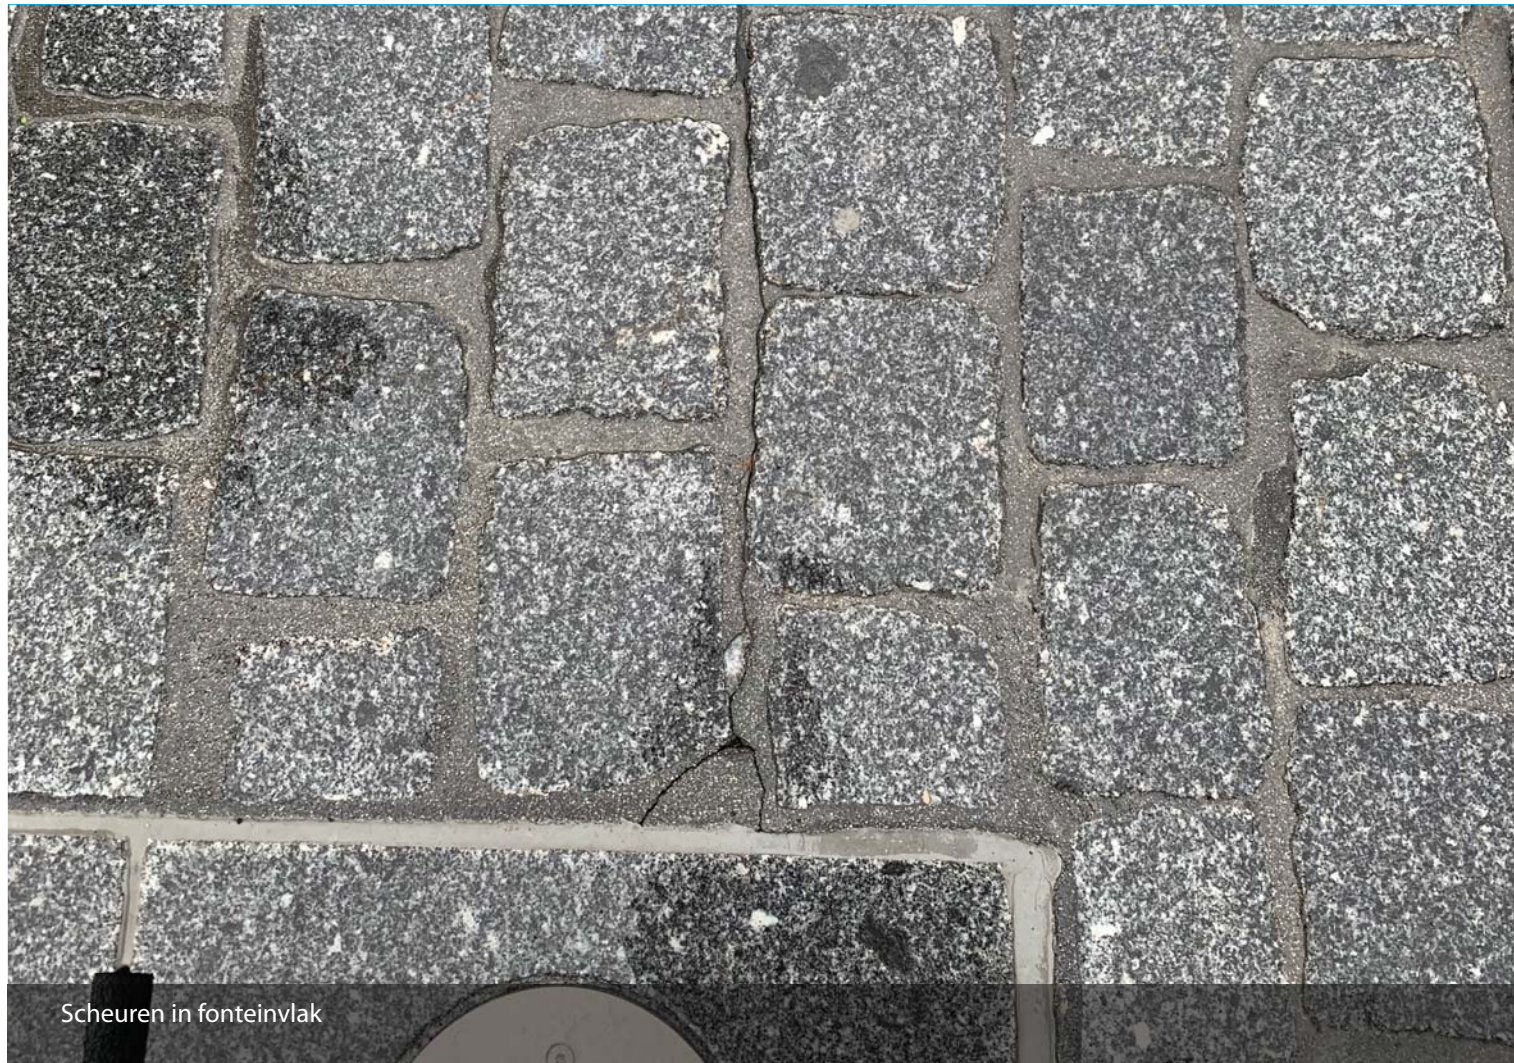
Scheuren in fonteinvlak
