**Asbestinventarisatierapport 16.162.2-1 d.d. 4 oktober 2023**

Bouwdelen "A" en "B" van het W&N gebouw van de  
Vrije Universiteit Amsterdam aan De Boelelaan 1105 te Amsterdam

Bouwdeel "A" en "B" van het W&N gebouw  
De Boelelaan 1105  
1081 HV Amsterdam

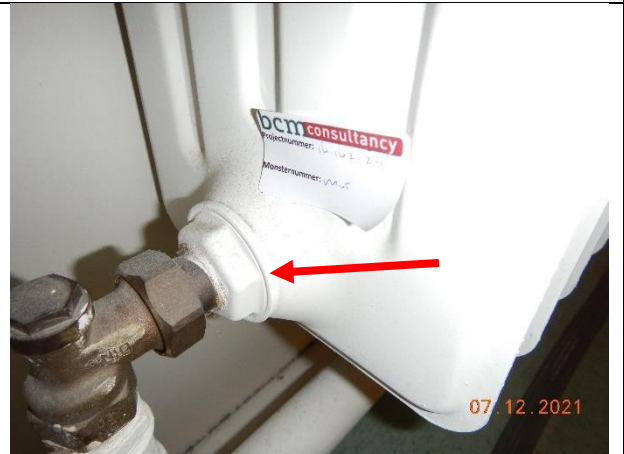
| <b>Locatie monstername</b> | 4 <sup>e</sup> verdieping, ruimte A405, in ledenradiator |
| <b>Analyse</b> | Chrysotiel 30-60% |

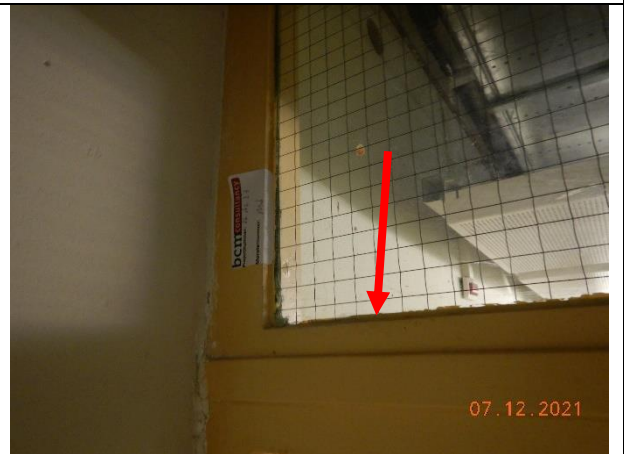
| <b>Monsternummer</b> | M06a/b |

| <b>Materiaal</b> | Kit |
| <b>Locatie monstername</b> | 4 <sup>e</sup> verdieping, gangruimte B400, tussen glas en kozijn van bovenlicht |
| <b>Analyse</b> | Chrysotiel 2-5% |

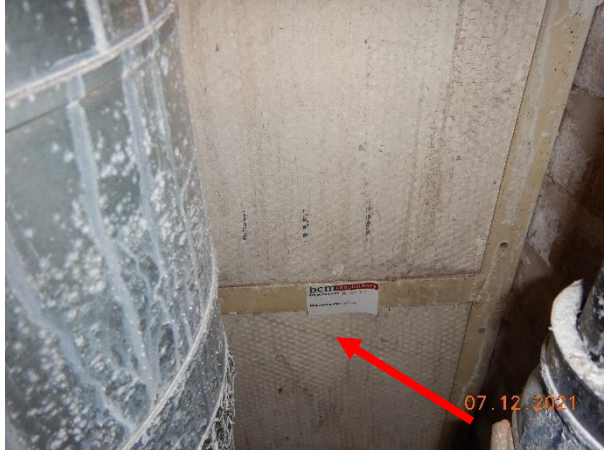
| <b>Monsternummer</b> | M09 |

| <b>Materiaal</b> | Beplating |
| <b>Locatie monstername</b> | 3 <sup>e</sup> verdieping, in gangkast als achterwand |
| <b>Analyse</b> | Chrysotiel 30-60% |

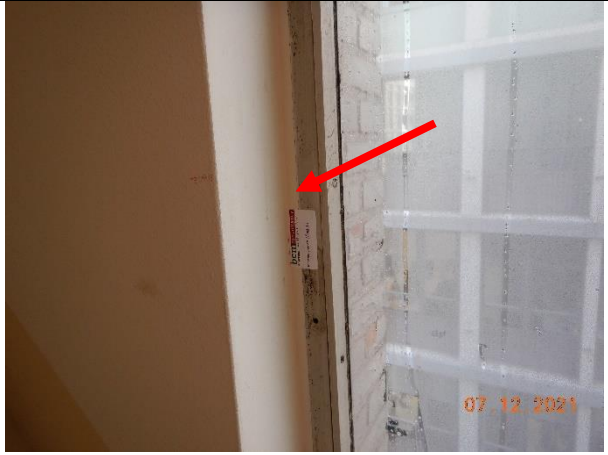
| <b>Monsternummer</b> | M10a\b |

| <b>Materiaal</b> | Kit |
| <b>Locatie monstername</b> | 4 <sup>e</sup> verdieping, trappenhuis A4TR1, tussen het kozijn en gevel |
| <b>Analyse</b> | Chrysotiel 2-5% |

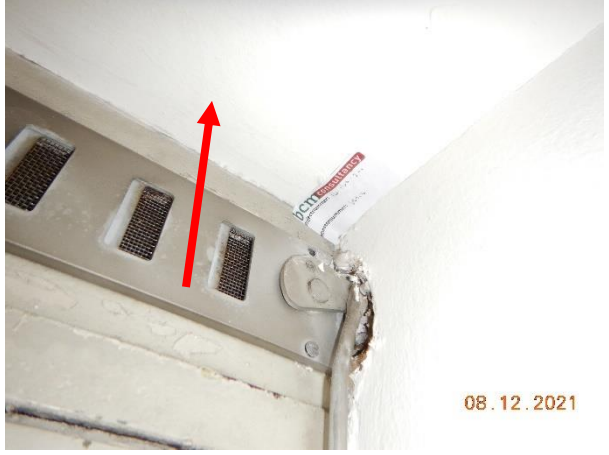
| <b>Locatie monstername</b> | begane grond, ruimte A062, tegen plafond voor raamkozijn |
| <b>Analyse</b> | Chrysotiel 30-60% |

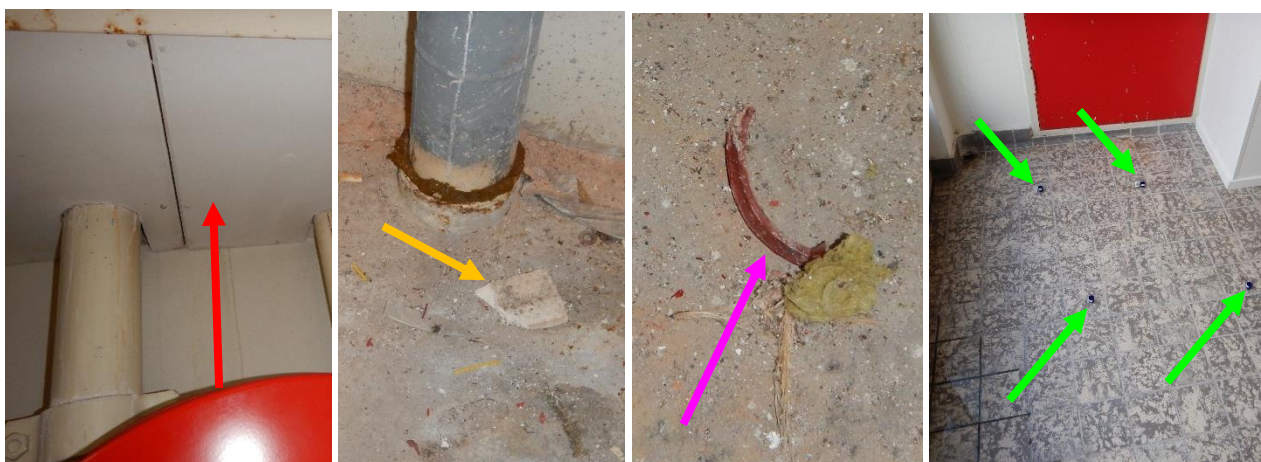
Tijdens de uitvoering van het asbestonderzoek zijn in de brandslanghaspelkasten (in het trappenhuis van bouwdeel A aan de kopse zijde) beschadigde losgebonden beplating tegen het plafond op de begane grond (bron 13), restanten losgebonden beplating op de vloer (bron 14) en restanten losgebonden pakkingen (bron 15) op de vloer aangetroffen. Uit veiligheidsoverweging is direct een inkaderingsonderzoek uitgevoerd. Middels dit inkaderingsonderzoek kan de exacte omvang en containmentgrens bepaald worden. Conform het certificatieschema voor de Proceescertificaten Asbestinventarisatie is de opdrachtgever direct op de hoogte gebracht van de geconstateerde situatie.

**Rode pijl:** Asbesthoudende losgebonden beplating, tegen het plafond, bron 1.

**Oranje pijl:** Asbesthoudende restanten losgebonden beplating, op de vloer, bron 2.

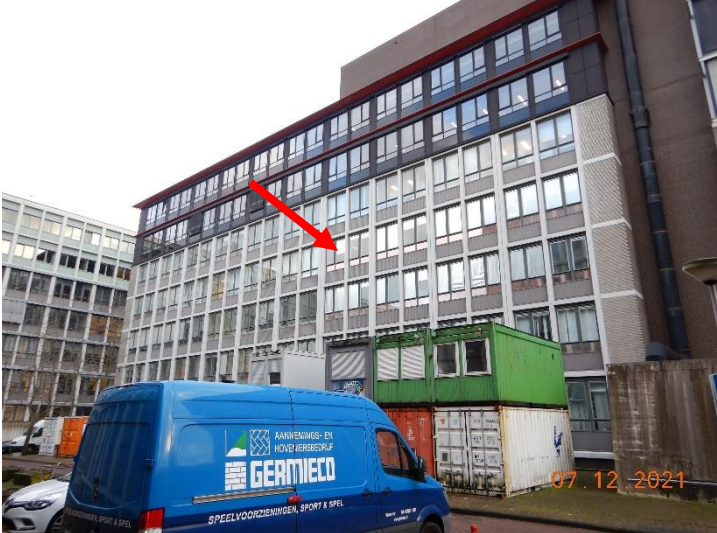
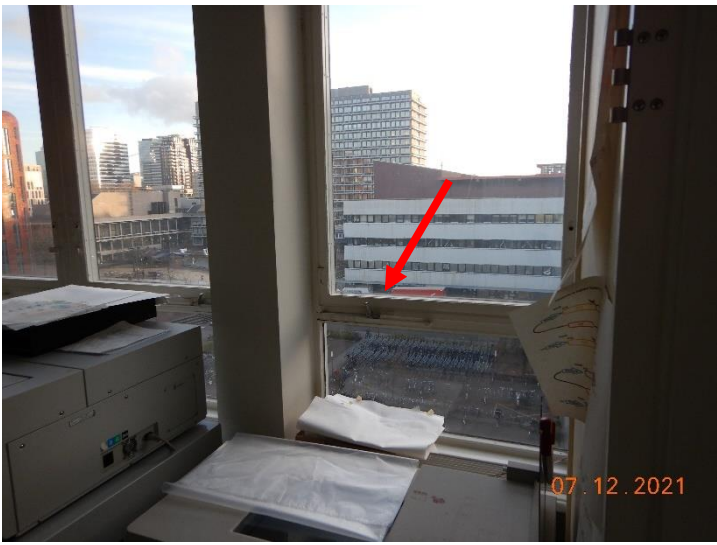
| Bron nr. | Materiaal | Locatie | Aantal / Hoeveelheid | Bevestiging | Analyse | Risico klasse |
|---|---|---|---|---|---|---|
| 4 | Asbesthoudende beglazingskit | Begane grond t/m 4 <sup>e</sup> verdieping, diverse ruimten, tussen glas en kozijn | Totaal 2.820 m <sup>1</sup> | Gekit | Chrysotiel 2-5% | 1 |
| Gebondenheid | | Hechtgebonden | | | | |
| Verweerd | | Niet verweerd | | | | |
| Beschadiging | | Niet beschadigd | | | | |

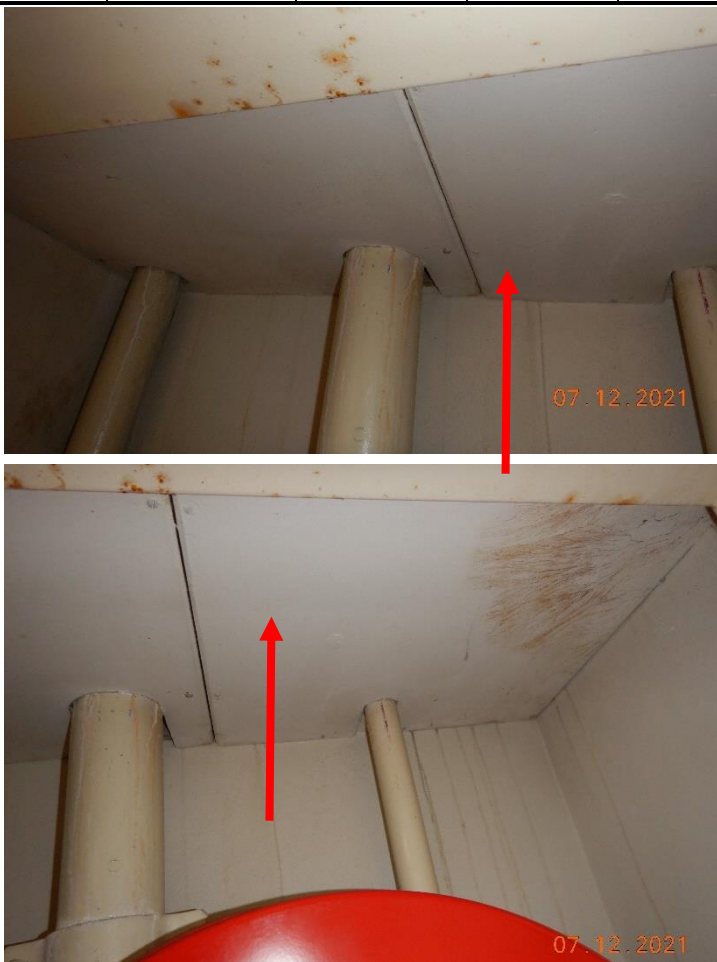
| Bron nr. | Materiaal | Locatie | Aantal / Hoeveelheid | Bevestiging | Analyse | Risico klasse |
|---|---|---|---|---|---|---|
| Opmerking | | De losgebonden plafondbeplating is op de begane grond is ernstig beschadigd, waardoor er asbestrestanten op de vloer liggen (bron 14). De plafondbeplating op de 1 <sup>e</sup> verdieping is licht beschadigd. Echter aangezien men voornemens is om de kast op 1 <sup>e</sup> verdieping te laten saneren, adviseren wij u de plafondbeplating mee te saneren. Dit om enig risico in de toekomst te voorkomen. | | | | |
