# Keuringsdocument

| PO-activiteit | Onderhoud luchtbehandelingskast 1j |

| Objectcode en -naam | 26H23 - LEGERPLAATS ERMELO |
| Gebouwcode en -naam | 35-Legering OFF, OO, KEK |

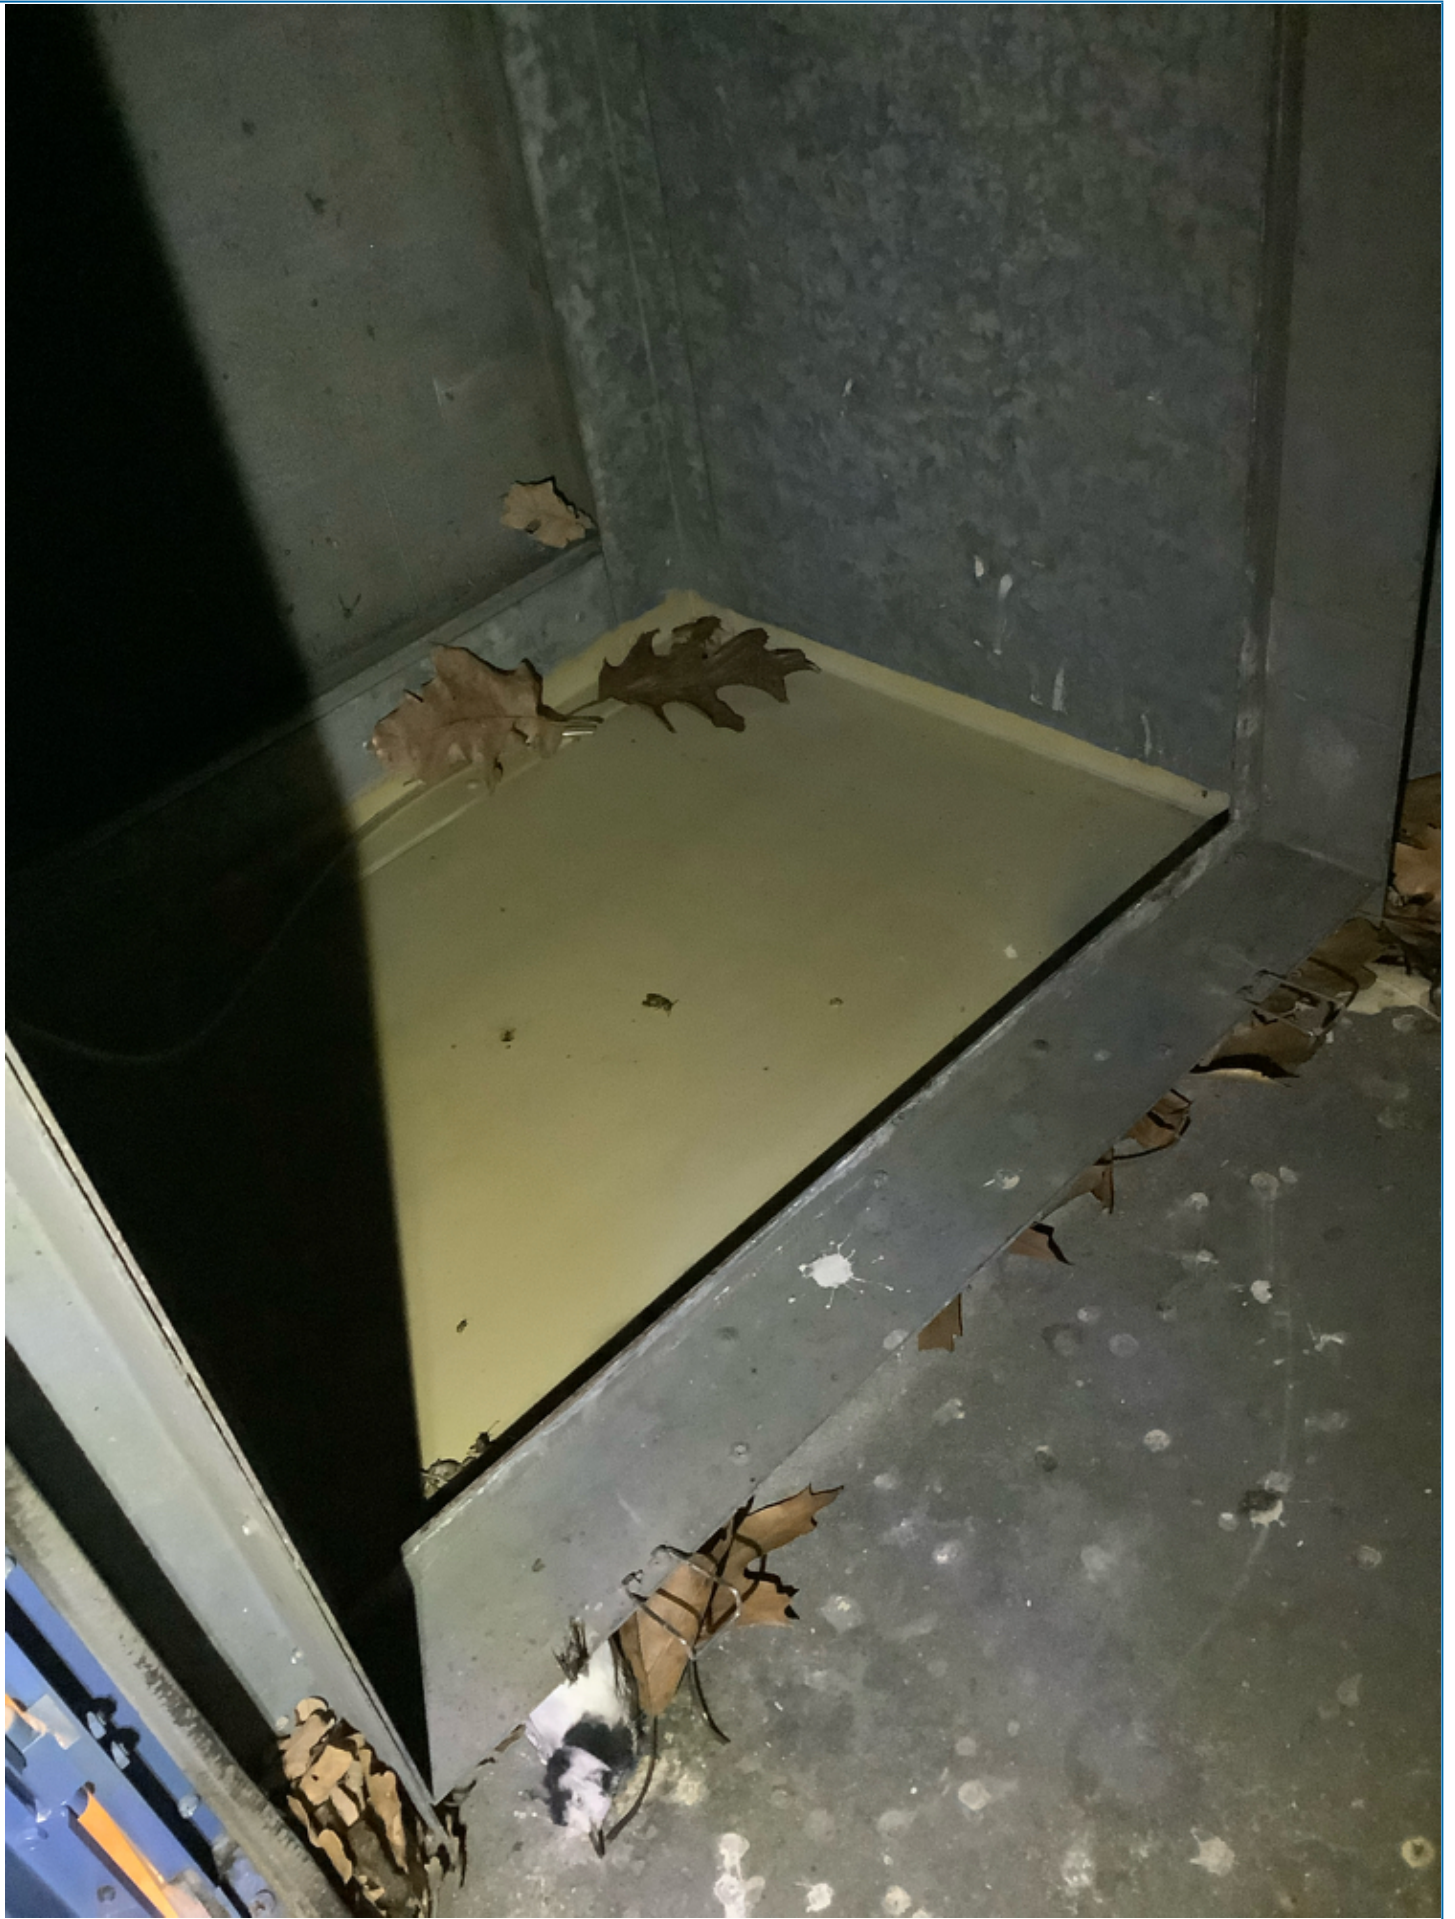
| Toelichting order |
|---|
| <b>Toelichting technicus</b><br>Ben j aankomst zat er geen filter in de lbk, deze stond ernaast. Wisselaar behoorlijk vervuild, gereinigd. |

Volgnr. 2 / Bij aankomst geen filter in de lbk, deze stond naast de kast?

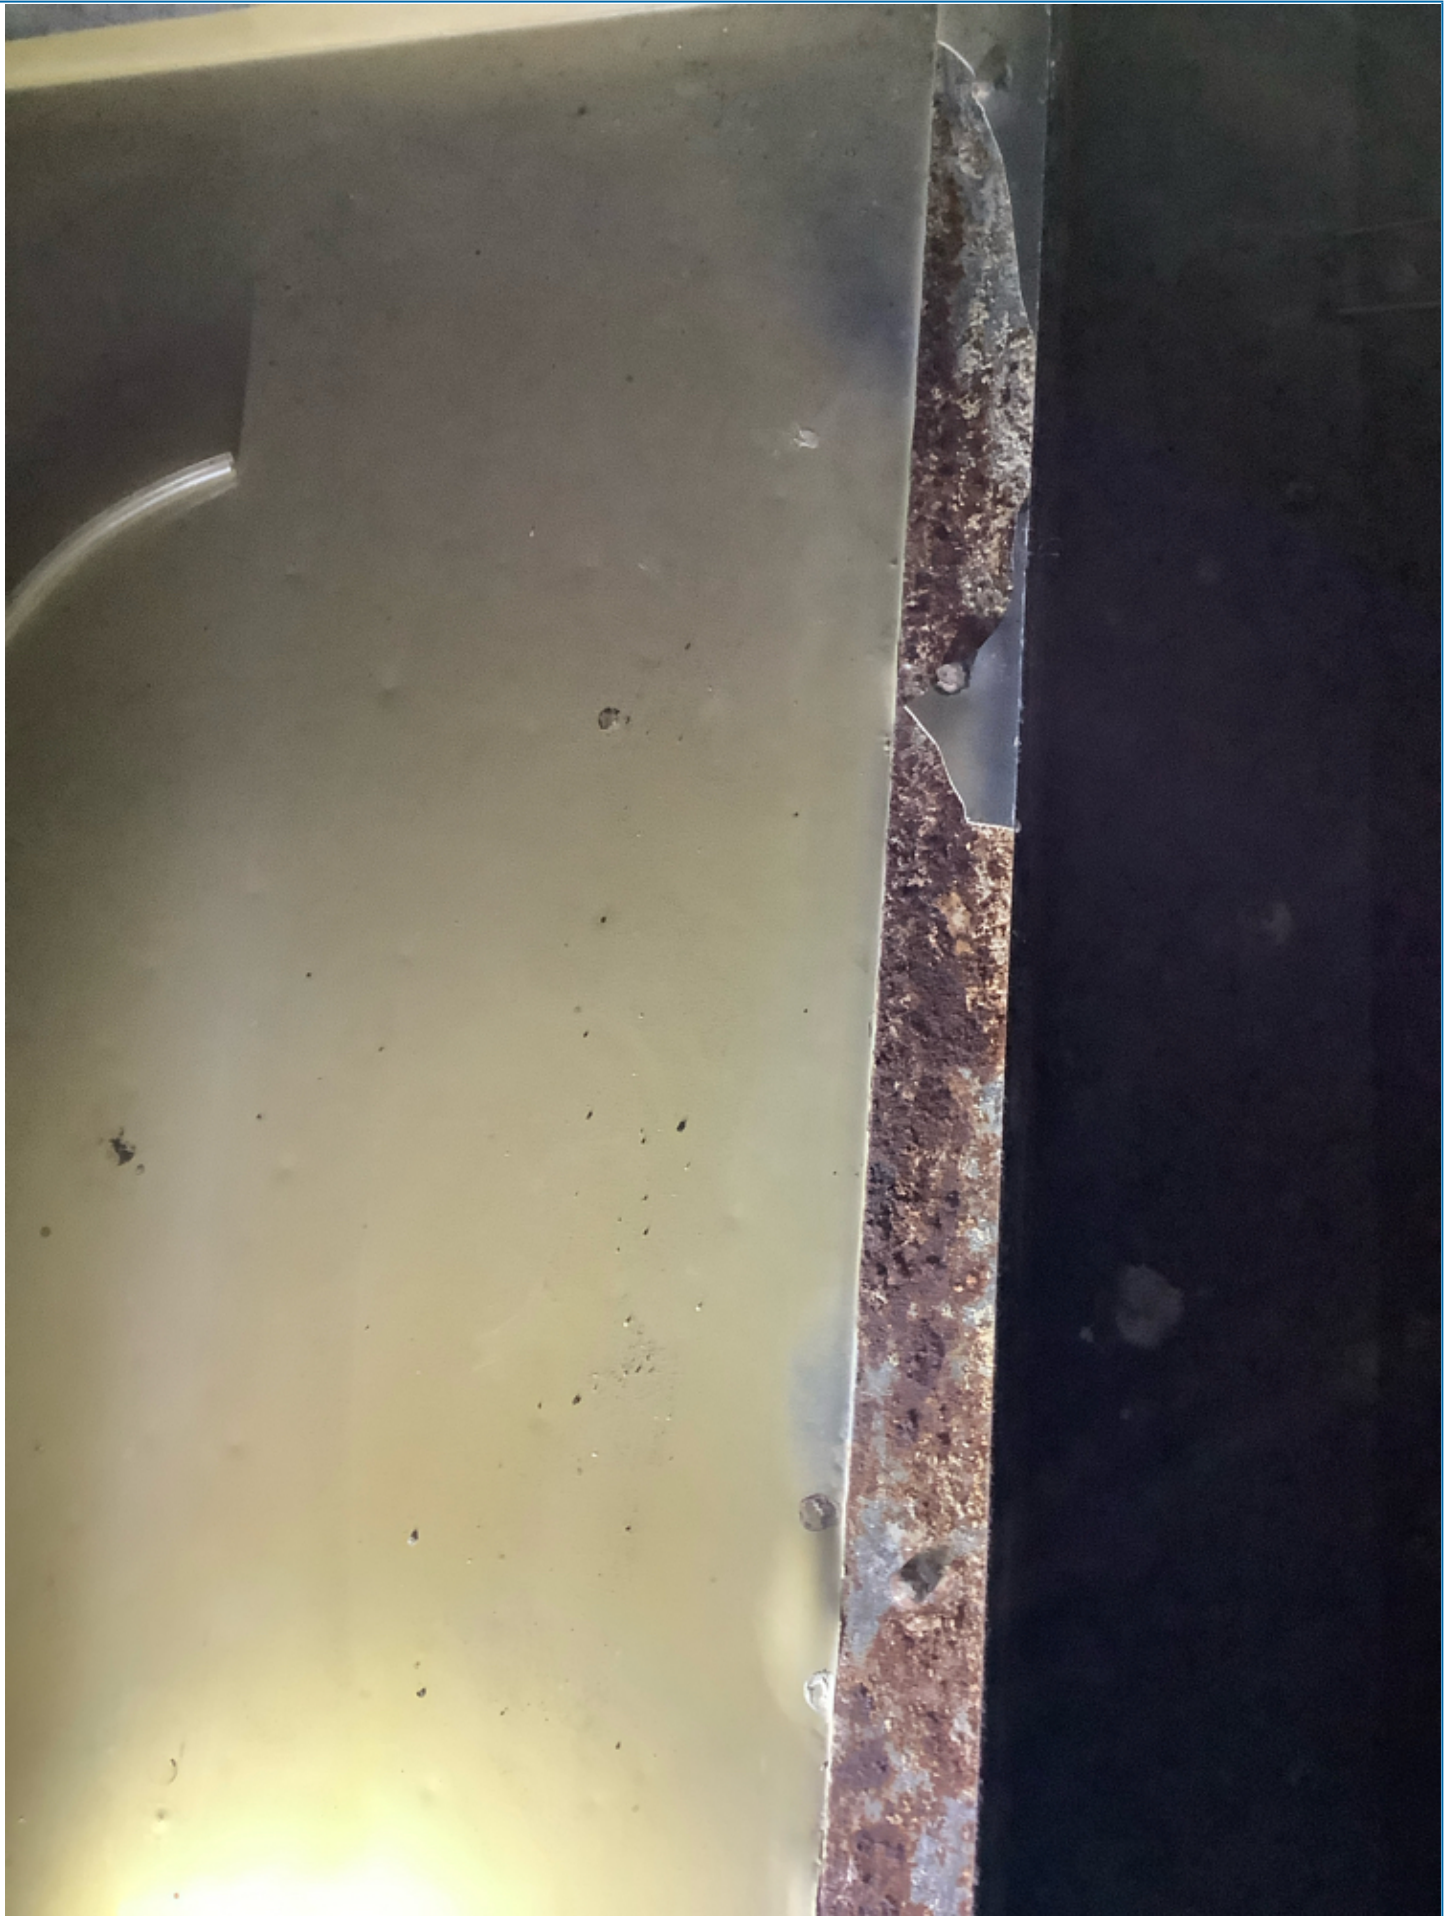
| Werk omschrijving | | |
|---|---|---|
| Visuele controle op beschadigingen bij aanwezigheid gietcoating | Nee | Begint kapot te gasn |

Volgnr. 3 / Gietvloer achter het filter gaat kapot
