# Keuringsdocument

| PO-activiteit | Onderhoud luchtbehandelingskast 1j |

| Objectcode en -naam | 26H23 - LEGERPLAATS ERMELO |
| Gebouwcode en -naam | 35-Legering OFF, OO, KEK |

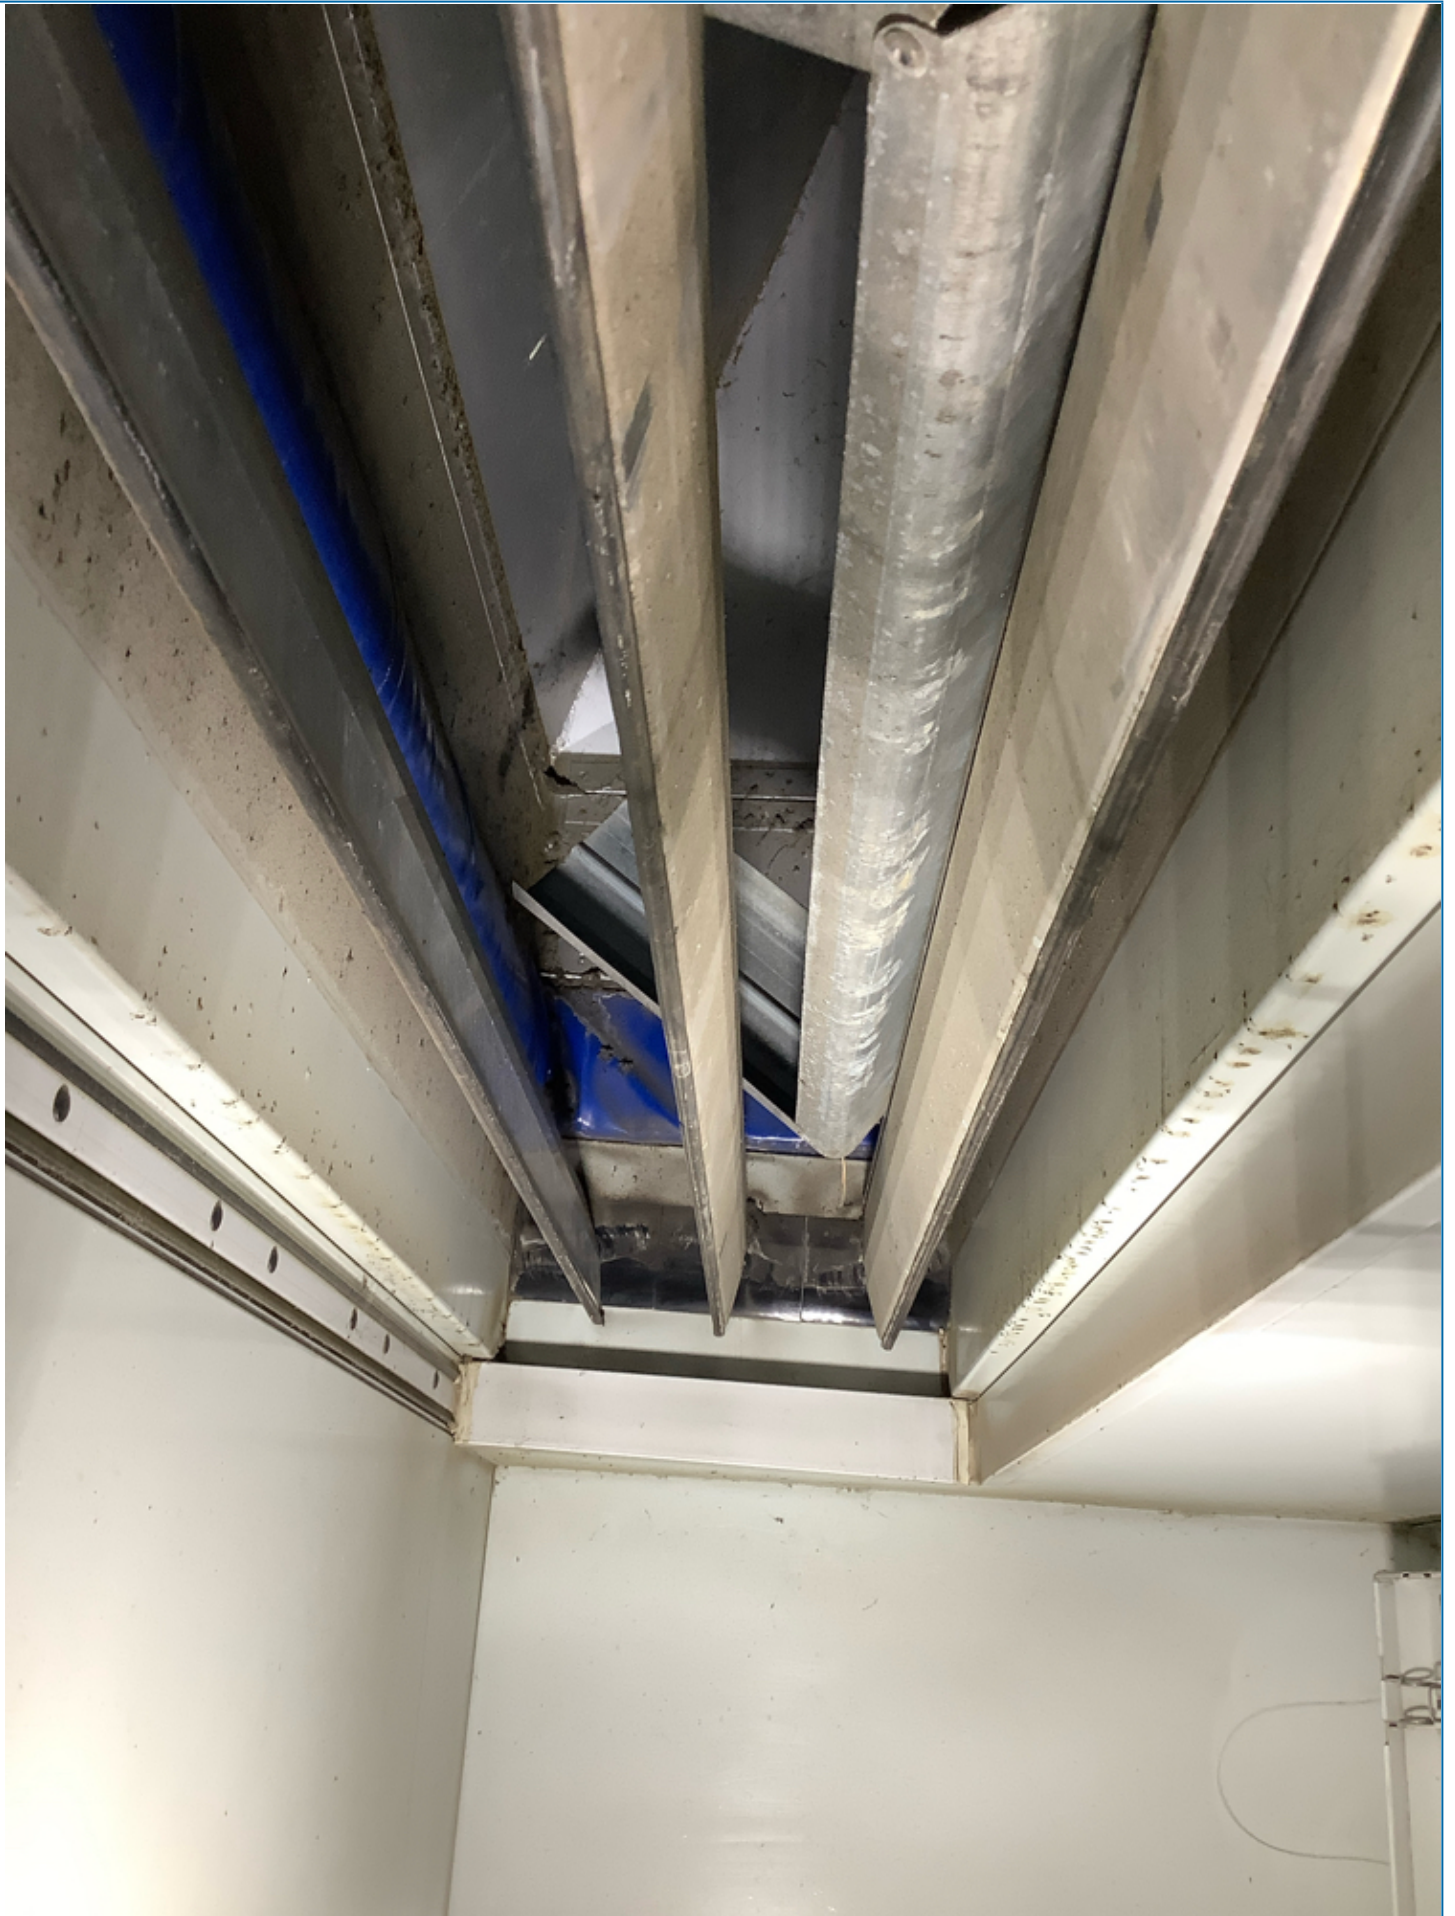
| Taak | Voltooid | Toelichting |
|---|---|---|
| Controle op veiligheid (ARBO). | Ja | Lasdoos hing los deze weer vast gezet. Foto<br>Er lag een stuk profiel van blik bovenop het kleppen register van de buitenlucht aanzuig, dit kunnen verwijderen |

Volgnr. 1 / Materiaal boven op de buitenluchtklep

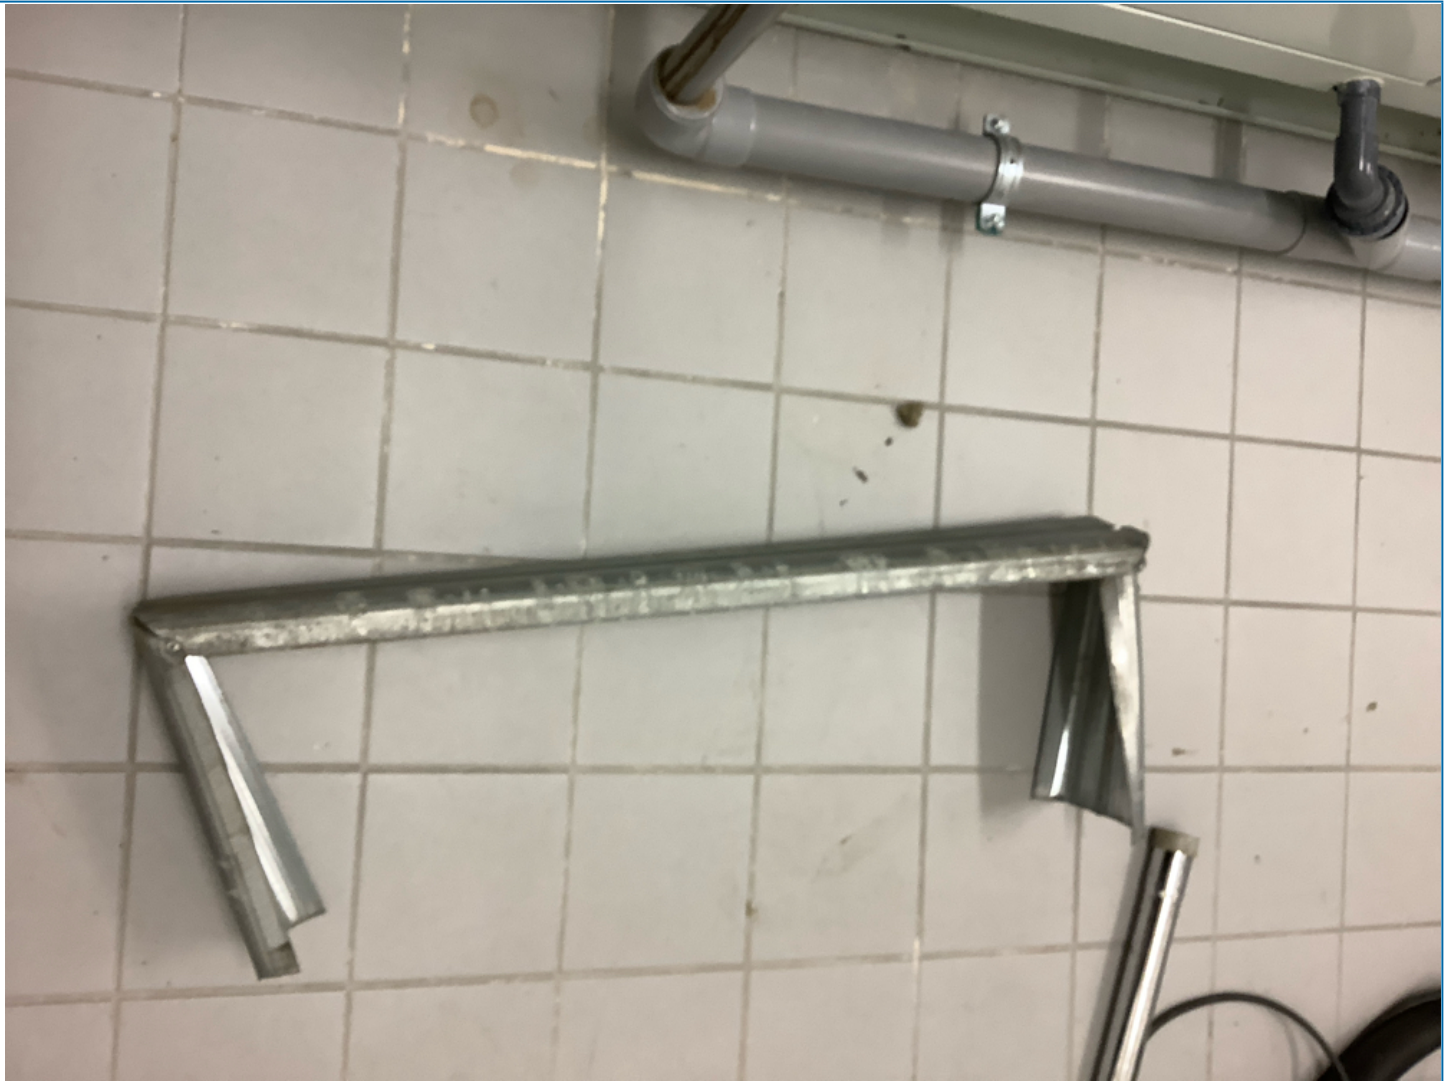
Volgnr. 2 / Lijkt op een onderdeel van een geluiddemper. Niet gevonden waarvan daan

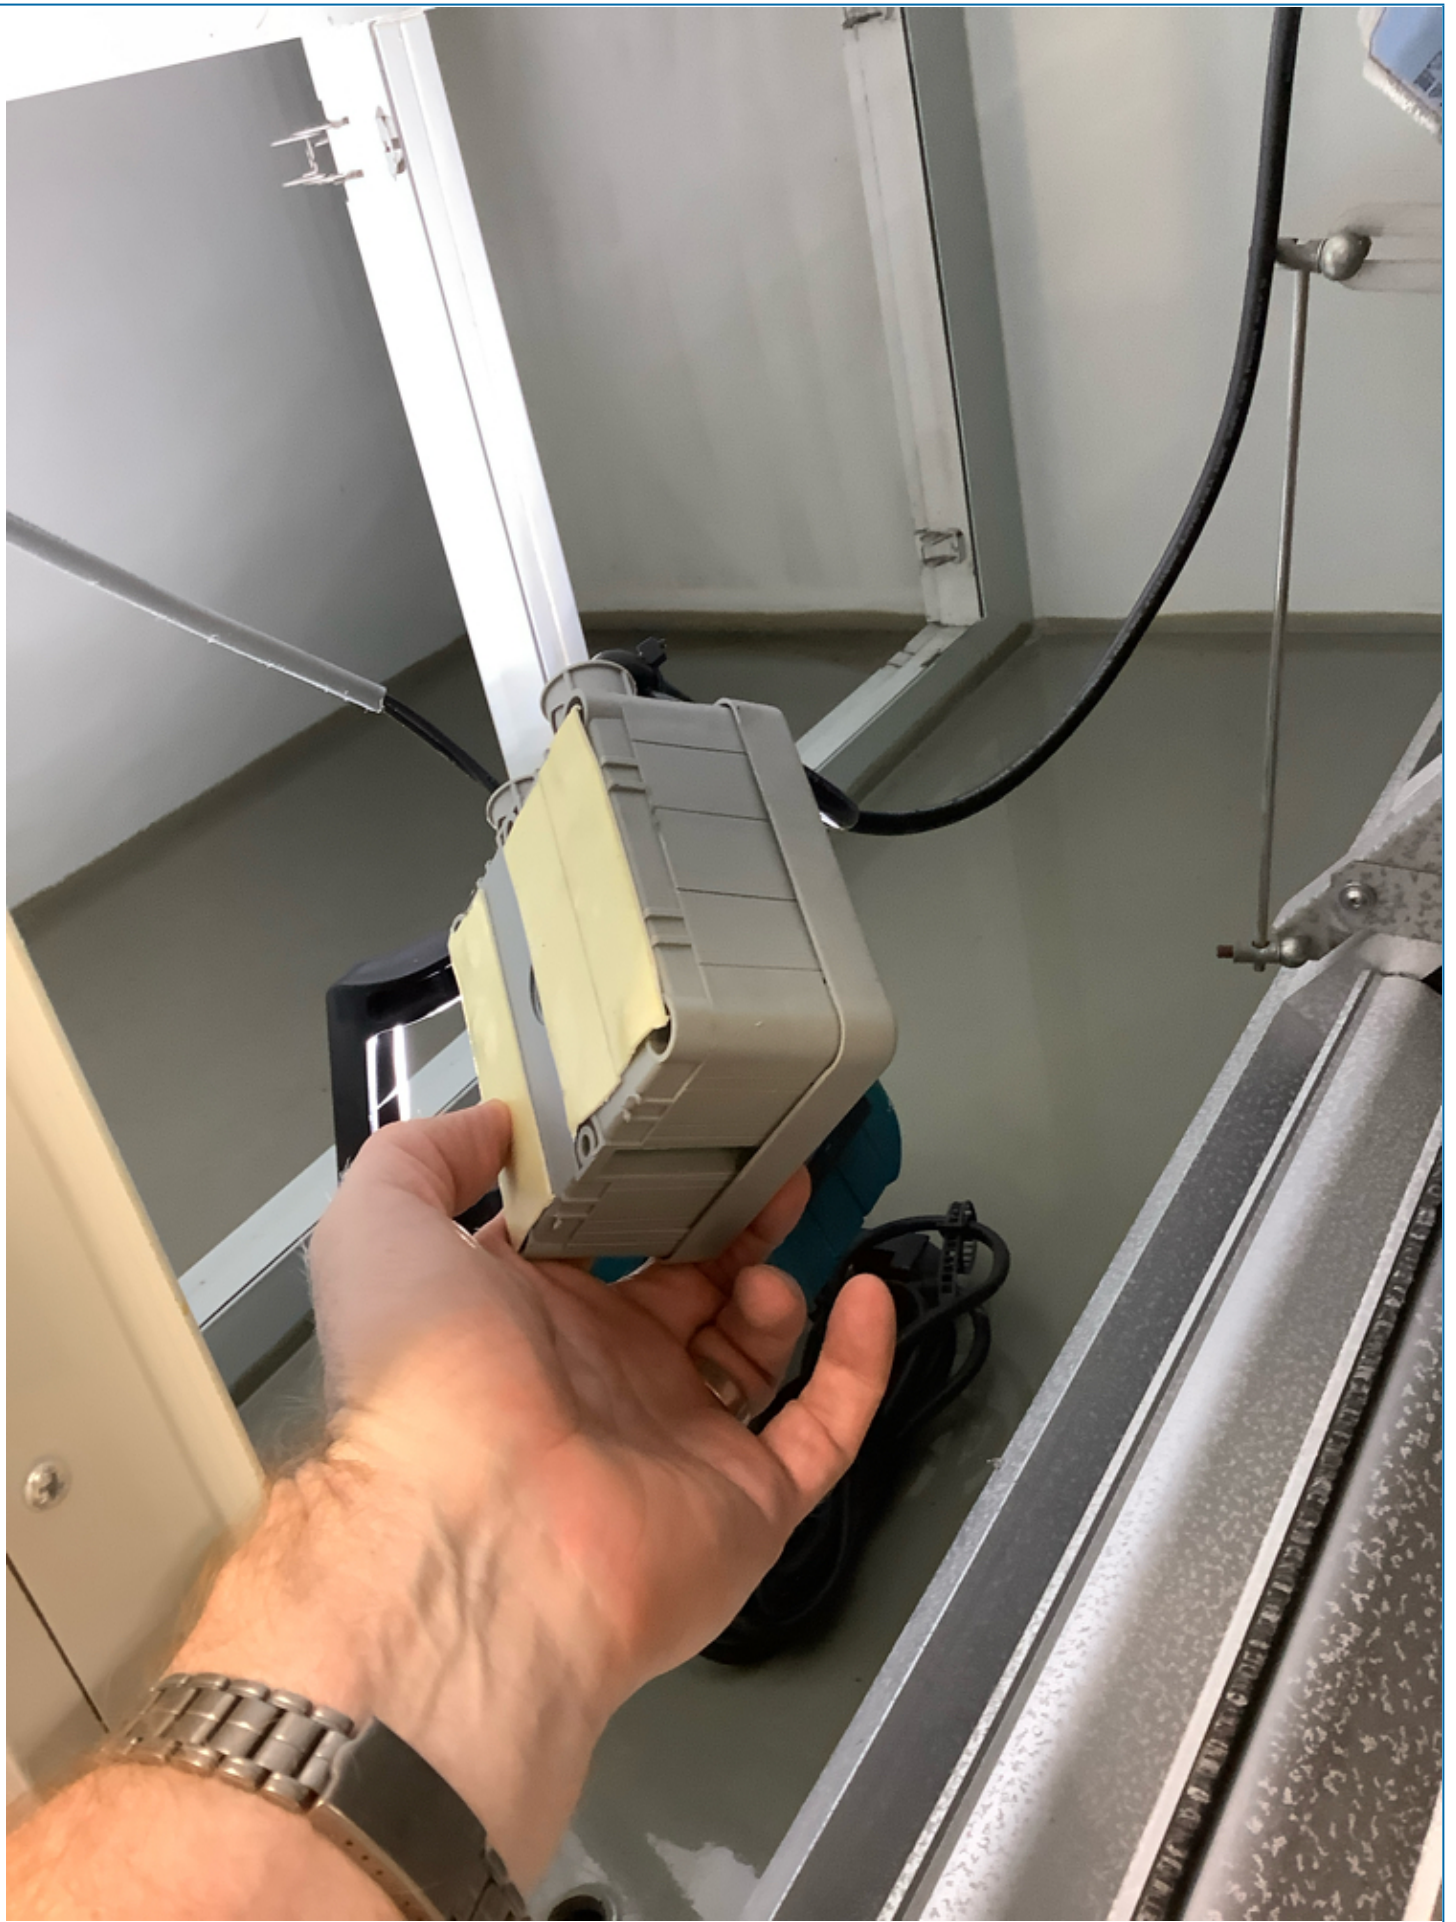
Volgnr. 3 / Lasdoos was los gekomen, deze weer vast gezet.
