## Notitie

Onderwerp: Ecologisch technische inspectie Groot onderhoud N620

Projectnummer: 357156

## Bijlage 1 Foto impressie faunaduiker 51B904

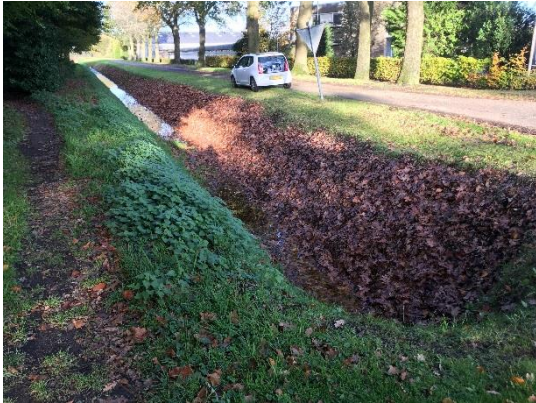
| Code | Weg | Voorziening | Foto's | Bevindingen inspectie | Benodigde herstelmaatregelen | Kosten |
|---|---|---|---|---|---|---|
| 51B904 | N620 | Faunaduiker | Zie bijlage 1 | <ul style="list-style-type: none"> <li>- De duiker betreft een periodiek watervoerende duiker en hierdoor periodiek bruikbaar. De geleiding (rasters) aansluitend op de in- en uitgang ontbreken, waardoor de doelsoorten niet gedwongen worden de duiker te gebruiken.</li> <li>- De toeleiding naar de faunaduiker ontbreekt in de huidige situatie. Er is geen dekking en aansluiting op landschappelijke elementen, waardoor doelsoorten geleid worden naar de voorziening.</li> <li>- De functionaliteit van de duiker als faunapassage ontbreekt en vormt in de huidige situering geen geschikte faunapassage.</li> </ul> | <ul style="list-style-type: none"> <li>- De duiker vormt in de huidige staat geen of in zeer beperkte mate een functionele faunavoorziening. Een gedegen inpassing en toeleiding van het knelpunt is noodzakelijk om tot een goede ontsnipperingsmaatregel te komen. Er is geen sprake van toepassing van herstelmaatregelen.</li> </ul> | De kosten zijn afhankelijk van de benodigde aanpassingen die ter plaatse nodig zijn om tot een functionele faunavoorziening te komen. Men dient rekening te houden met het reserveren van de nodige kosten voor plaatsing van rasters, inpassen van de faunaduiker met begeleidende aanplanting. |

Toeleiding tot faunaduiker noordzijde N620

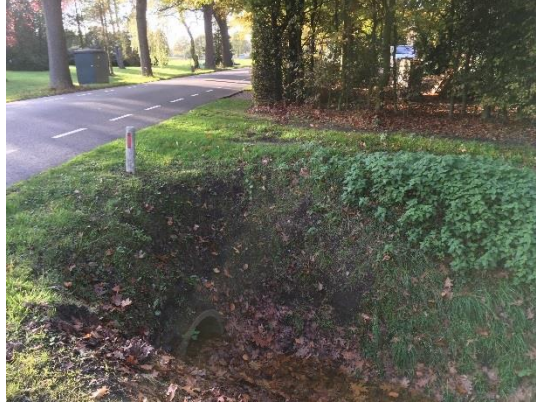
Ingang faunaduiker noordzijde N620

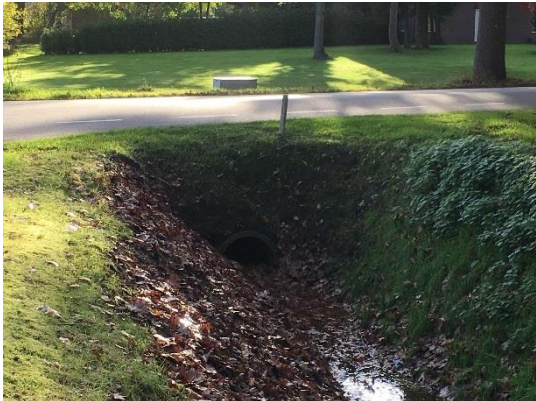
Diepteligging faunaduiker tav N620

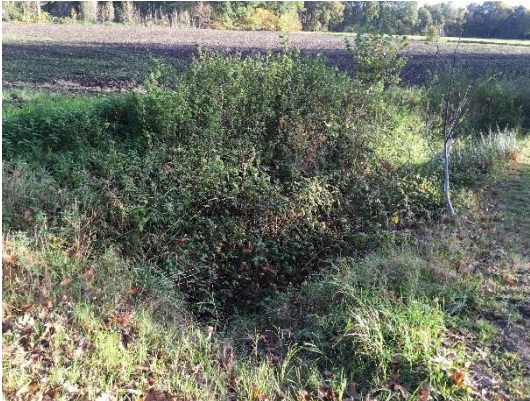
Ingang faunaduiker zuidzijde N620

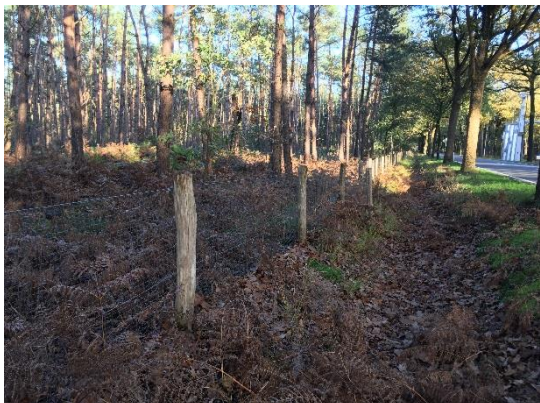
| Code | Weg | Voorziening | Foto's | Bevindingen inspectie | Benodigde herstelmaatregelen | Kosten |
|---|---|---|---|---|---|---|
| 51B900 | N620 | Kleinwildtunnel | Zie bijlage 2 | <ul style="list-style-type: none"> <li>- Het aanwezige raster aan beide zijden van de N620 is in het algemeen in goede conditie. Op enkele plekken is het raster langs de noordzijde van de N620 los gekomen van de palen. Veelal betreft dit het bovenste deel van het raster. Tevens is het raster op enkele plekken vervormd en daardoor deels omgebogen.</li> <li>- De kleinwildtunnel zelf is in goede conditie en functioneert, gelet op het intensief belopen sporenbed ter hoogte van de ingang. Tevens zijn de aanwezige terugkeervoorzieningen in goede conditie. Voor beide elementen zijn geen herstelmaatregelen noodzakelijk.</li> <li>- Langs de zuidzijde van de N620 is het toegangspoort aansluitend op een wildrooster niet goed sluitend. Hierdoor is het mogelijk dat</li> </ul> | <ul style="list-style-type: none"> <li>- Het strekt de aanbeveling om gespleten rasterpalen te vervangen om het raster ter plaatse haar functionaliteit te laten behouden. De toegangspoort aan de zuidzijde sluit niet goed, waardoor deze gemakkelijk open blijft staan. Door de vegetatie bij de sluiting te verwijderen kan de poort weer sluiten.</li> <li>- Op een relatief korte afstand tot de faunapassage ligt een wandelpad. Dit kan leiden tot onnodige verstoring van de passage en daarmee het gebruik. Er wordt aanbevolen om in overleg het aanwezige wandelpad te verleggen tot buiten een verstoringsvrije afstand van</li> </ul> | € 1000 – 2000 euro |

Raster noordzijde N620

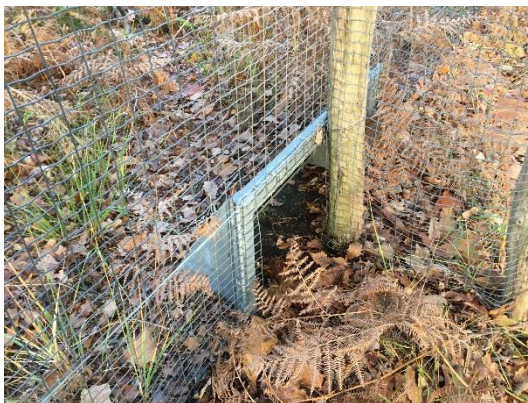
Terugkeervoorzienig das

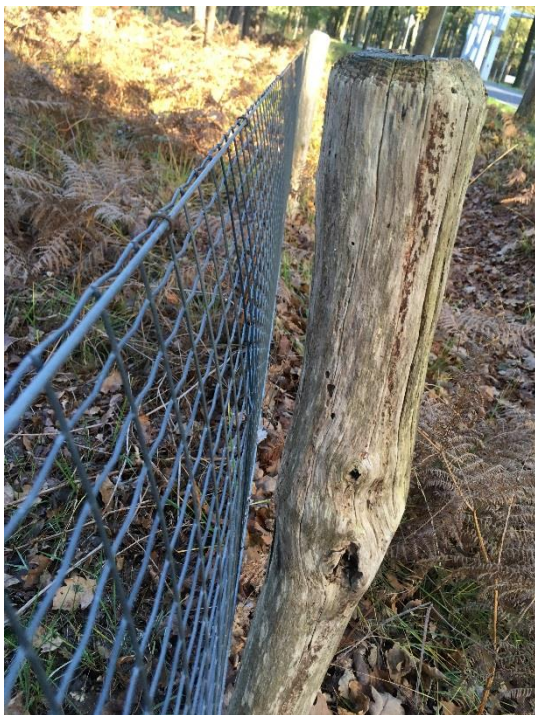
Loshangend raster

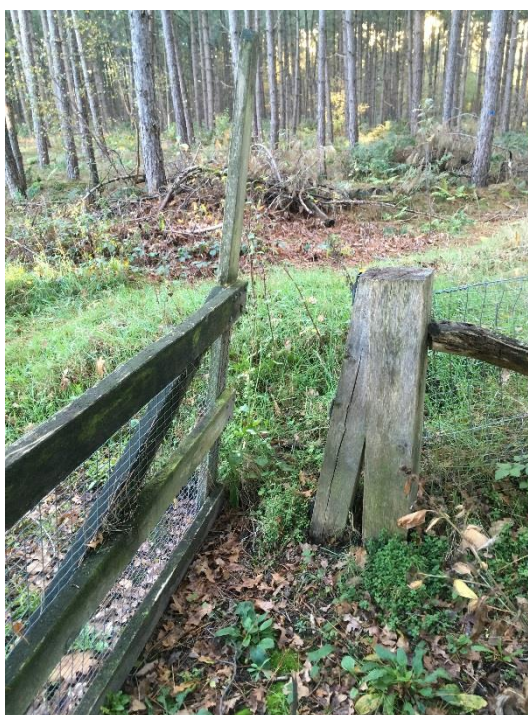
Niet goed sluitende poort

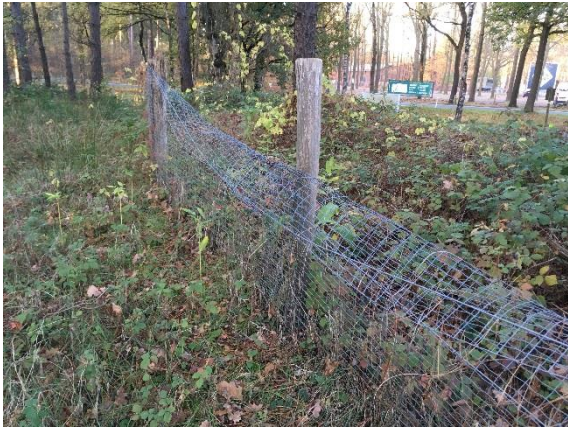
Omgebogen raster

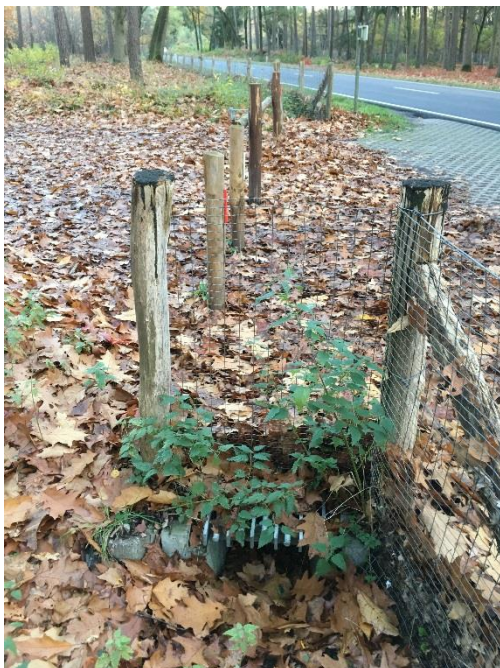
Afdichting wildroosters door baldinval

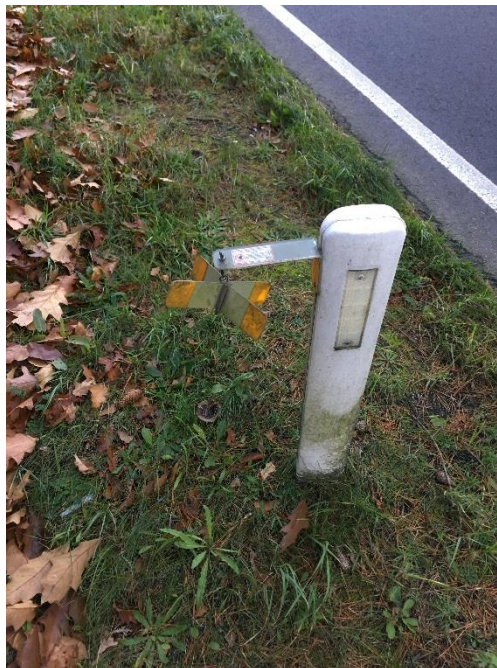
Vuile wildspiegels/-reflectoren

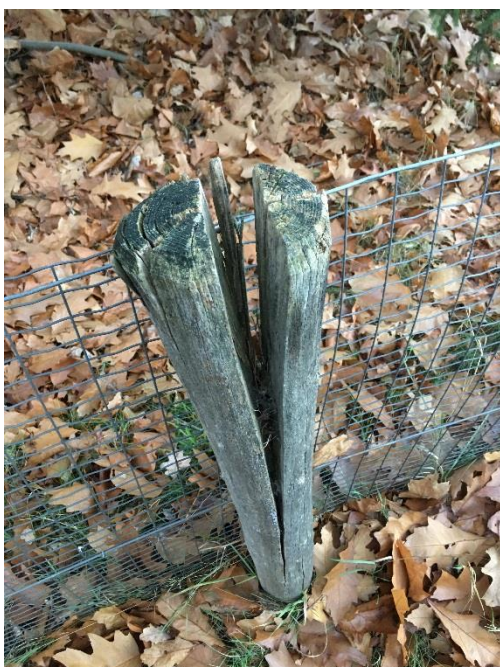
| | | | | <p>rasterpalen geen periode van 10 jaar meer zullen volhouden.</p> <p>- Nabij de kleinwildtunnel bevindt zich aan de noordzijde van de N620 een niet goed sluitend toegangshek met verroest slotwerk. Hierdoor is een verhoogd risico op het ontstaan van verkeersslachtoffers onder doelsoorten ontstaan.</p> <p>- De kleinwildtunnel functioneert. Er zijn duidelijke sporen aanwezig die duiden op regelmatig gebruik.</p> | <p>loofbos heeft een beperkte ondergroei, waardoor het nog aan dekking tekort komt. De aanwezige verlichting langs het fietspad verlicht een deel van de doorgang van de faunatunnel, waardoor lichtschuwe soorten minder snel genegen zijn de passage te gebruiken. Door de armatuur aan te passen danwel gericht af te stellen op het fietspad kan 'strooilicht' tot een minimum beperkt worden.</p> | |

Gespleten rasterpalen

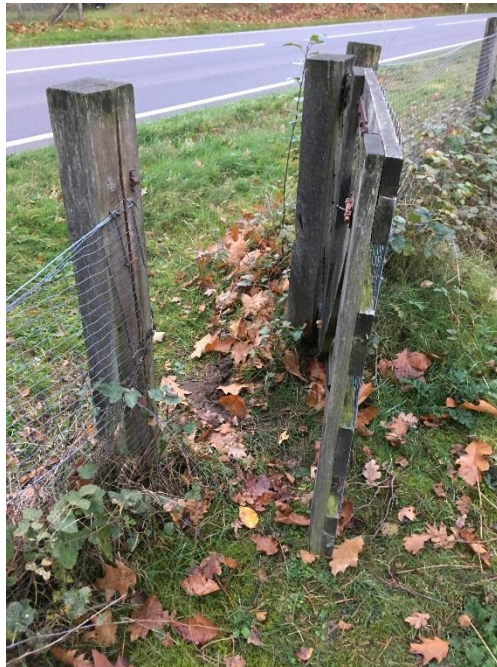
Niet goed sluitende toegangshekken

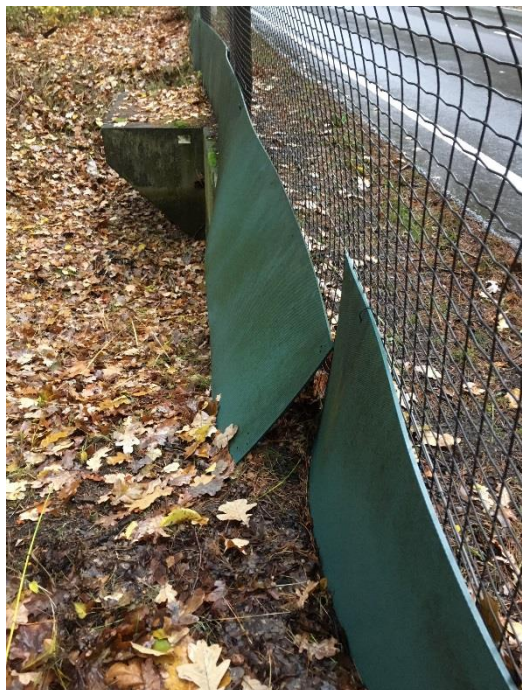
| 51B902 | N620 | Kleinwildtunnel | Zie bijlage 4 | <p>- Het aanwezige (deels gecombineerde) kleinwildraster voldoet op het overgrote deel van het rastertracé. Op enkele plekken laat het raster los van de rasterpalen of is er kans op loslaten door gespleten rasterpalen op korte termijn.</p> <p>- De kleinwildtunnel is in prima conditie en vormt geen aandachtspunt voor het nemen van herstelmateriële. Het amfibieën raster, aansluitend op de westzijde van de ingang van de kleinwildtunnel, aan de noordzijde van de N620 heeft over een lengte van enkele meters los gelaten, waardoor op deze plek een verhoogd risico op aanrijdingen is ontstaan.</p> <p>- Parallel aan het raster langs de noordzijde van de N620 zijn de wildreflectoren/-spiegels bevuild hetgeen mogelijk onvoldoende reeën weerhoudt om de weg te kruisen.</p> <p>- Nabij de kleinwildtunnel bevindt zich aan de noordzijde van de N620 een niet goed sluitend toegangshek met verroest slotwerk. Hierdoor is een verhoogd risico op het ontstaan van verkeersslachtoffers onder doelsoorten ontstaan.</p> | <p>- Het is noodzakelijk dat de gespleten en rasterpalen vervangen worden. De wildspiegels/-reflectoren dienen tijdig en periodiek schoongemaakt te worden om overstekende reeën te mijden.</p> <p>- De aanwezige sloten op de toegangshekken aan zowel de noord- als zuidzijde van de N620 dienen vervangen te worden.</p> <p>- Er dient een amfibieën scherm te worden gemonteerd aan de toegangspoort ter hoogte van het zandpad. Dit om het raster sluitend te maken.</p> <p>- Het amfibieën scherm ter hoogte van de ingang van de kleinwildtunnel aan de noordzijde van de N620, dient hersteld te worden over enkele meters. Tevens is het noodzakelijk dat een rasterpaal van het toegangshek naar het middendeel van de faunapassage wordt vervangen.</p> | € 2000 – 3000 euro |

Niet sluitend amfibieëraster

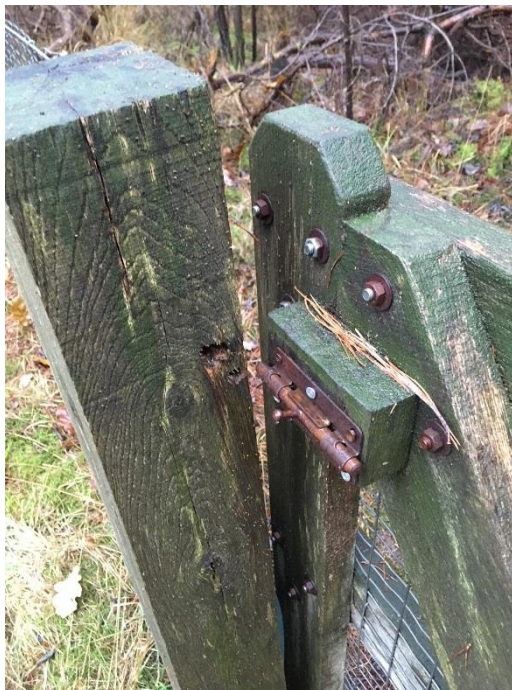
| | | | | <ul style="list-style-type: none"> <li>- De aanwezig toegangspoort ter hoogte van het zandpad sluit onvoldoende aan op de grond. Dit komt deels door het ontbreken van een stuk amfibieënscherm op de poortdeur zelf. De poort is hierdoor passeerbaar geworden voor amfibieën.</li> <li>- Het toegangshek voor het middendeel van de passage sluit onvoldoende door een doorgerotte hoekpaal. Tevens staat het hek te hoog ten opzichte van de grond en kunnen amfibieën en kleine grondgebonden zoogdieren het hek passeren.</li> <li>- De toeleiding naar de faunapassage is nog behoorlijk open qua beplanting. De aanplant van houtige gewassen kan de passeerbaarheid verhogen voor met name de das.</li> </ul> | | |

Onvoldoende sluitend toegangshek

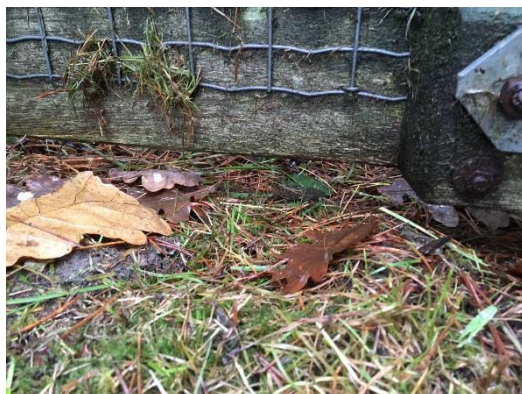
Toegangspoort met onderdoorgang

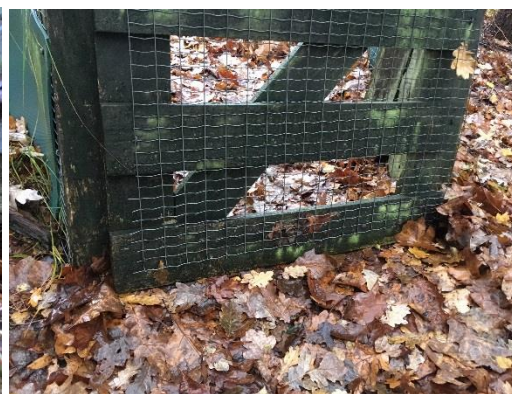
Ontbrekend amfibieënscherf op poort

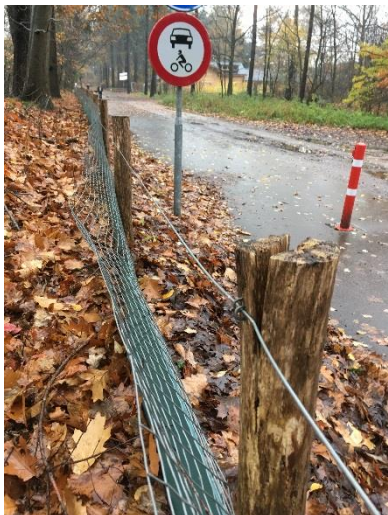
| 51E916 | N620 | Kleinwildtunnel | Zie bijlage 5 | <ul style="list-style-type: none"> <li>- Ter plaatse is het amfibieënscherm langs de noordzijde op een enkele plek niet sluitend door een afgebroken hoek van het kunststof scherm. Langs de zuidzijde van de N620 heeft het raster op enkele plekken losgelaten. Het amfibieënscherm aansluitend op de ingang sluit niet aan op de tunnel. Deze is enigszins te hoog geplaatst, waardoor amfibieën in staat zijn om het kleinwildraster te passeren onderlangs het amfibieënscherm.</li> <li>- De kleinwildtunnel is in prima conditie en vormt geen aandachtspunt voor het nemen van herstelmaatregelen. De uitgang aan de zuidzijde heeft nog een open karakter, hetgeen te waarschijnlijk te wijten is aan het recente herstel van het Dullemapad.</li> </ul> | <ul style="list-style-type: none"> <li>- Om de ingang van de kleinwildtunnel aan de zuidzijde van de N620 meer dekking te geven wordt aanbevolen om de begeleidende beplanting langs de oevers van de Sonseheideloop te laten doorlopen tot langs de ingang.</li> <li>- Het herstel van het amfibieënscherm aan de noordzijde van de N620 is noodzakelijk om ecologisch functioneren te herstellen.</li> </ul> | € 1000 – 2000 euro |

Loshangend raster

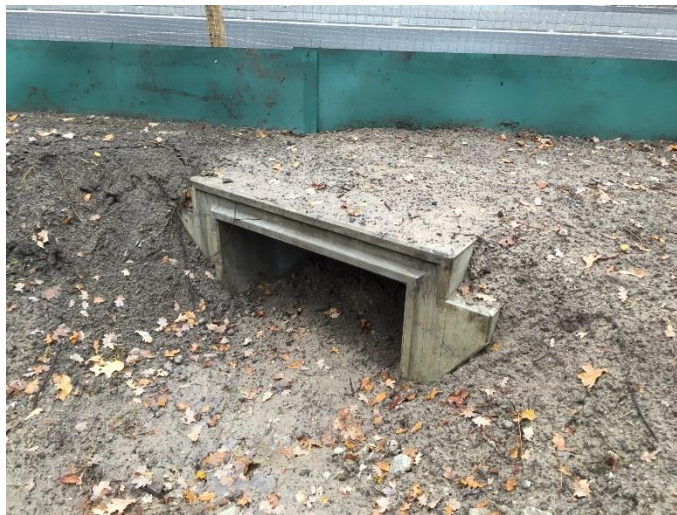
| | | | | - De toeleiding is niet optimaal, doordat de ingang een sterk open karakter heeft. In combinatie met de aanwezige verlichting wordt de passeerbaarheid sterk verminderd. | | |

Open karakter ingang tunnel

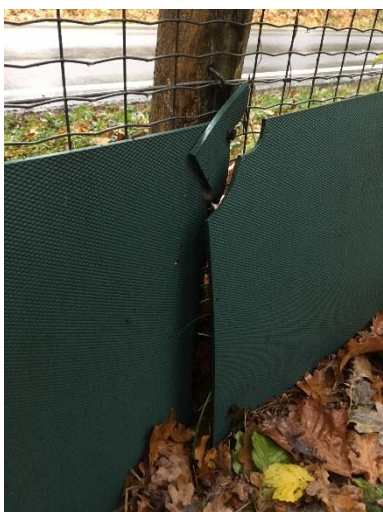
Gebroken amfibieënscherm
