Projectnummer: 357156

Datum: 28-11-2017

## Inspectie 5 Kunstwerken aan de N620

Inspectie faunapassages onder de N620

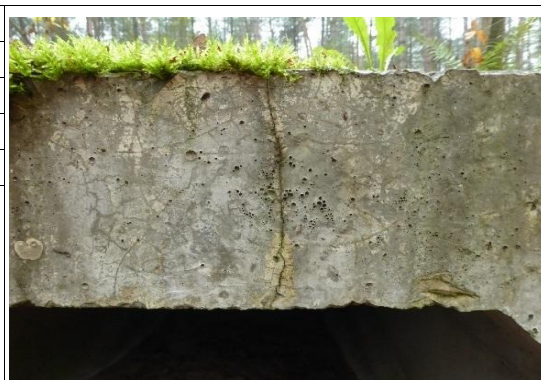
| Schade nummer: | 1 |

| Schadebeeld: | scheuren |
| Nadere toelichting: | scheur 1x 0,2m |

| Maatregel: | Betonreparatie, injecteren droog |

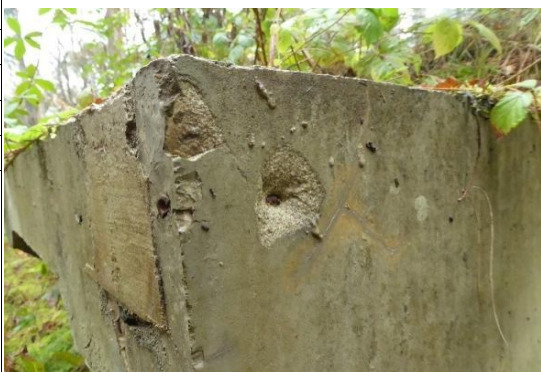
| Schade nummer: | 2 | |

| Schadebeeld: | afbrokkelen | |
| Nadere toelichting: | betonschade 0,02 m² | |

| Maatregel: | Betonreparatie, PCC-mortel | |

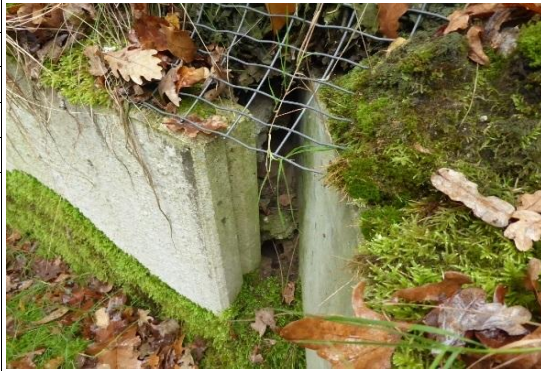
| Schade nummer: | 3 | |

| Schadebeeld: | ongelijke aansluiting | |
| Nadere toelichting: | keermuur sluit niet aan op de duiker | |

| Maatregel: | Onderdelen aansluiten | |

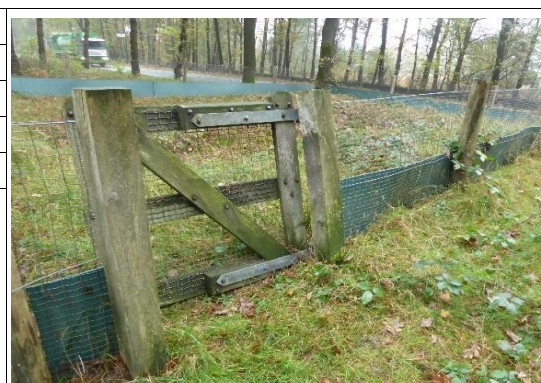
| Schade nummer: | 1 |

Hekwerk middenberm stuk bij poortje, houten paal volledig afgebroken.

| Schadebeeld: | Breuk |
| Nadere toelichting: | Paal van poortje binnenberm kapot, meenemen met regulier onderhoud. |

| Maatregel: | Vervangen wildraster |

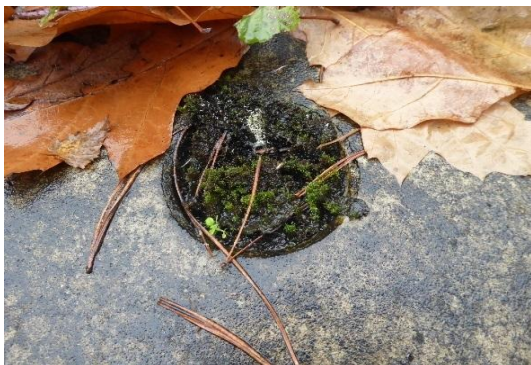
| Schade nummer: | 1 | |

| Schadebeeld: | ontbrekende delen | |
| Nadere toelichting: | conusvulling ontbreekt 2 maal | |

| Maatregel: | Betonreparatie, conusvulling | |

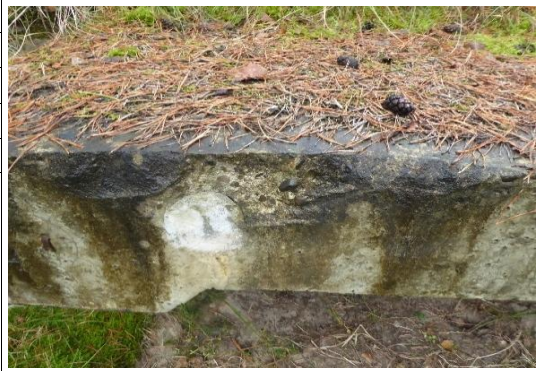
| Schade nummer: | 2 |

Schade beton 0,1m<sup>2</sup> en schade beton binnenzijde, waarschijnlijk gebeurt bij plaatsen van de elementen

| Schadebeeld: | afbrokkelen |
| Nadere toelichting: | betonschade 0,1 m <sup>2</sup> *2 |

| Maatregel: | Betonreparatie, PCC-mortel |

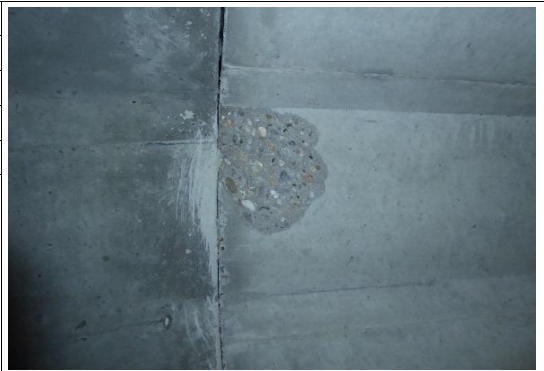
| Schade nummer: | 3 |

| Schadebeeld: | afbrokkelen |
| Nadere toelichting: | betonschade binnenzijde 0,1m <sup>2</sup> |

| Maatregel: | Betonreparatie, PCC-mortel |

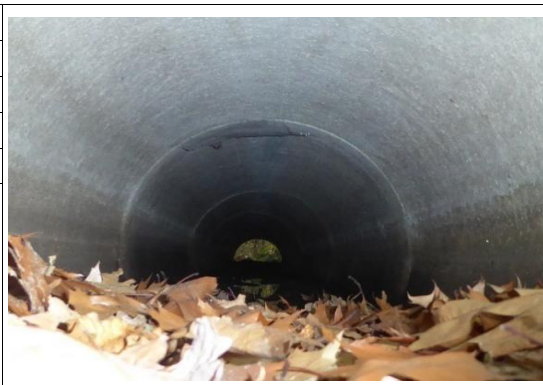
| Schade nummer: | 1 |

| Nadere toelichting: | geen schades aanwezig |

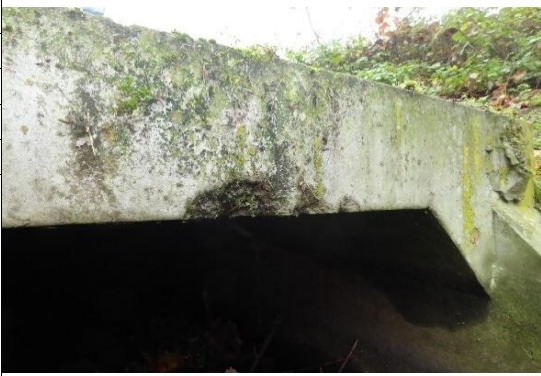
| Schade nummer: | 2 | |

| Schadebeeld: | afbrokkelen | |
| Nadere toelichting: | betonschade 0,1 m <sup>2</sup> | |

| Maatregel: | Betonreparatie, PCC-mortel | |

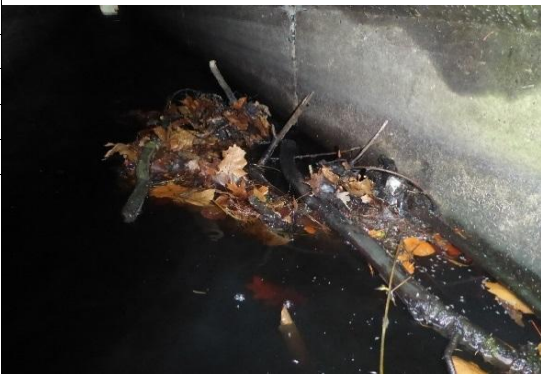
| Schade nummer: | 3 | |

Twee duikers op elkaar, onderste duiker watervoerend erg vol met sediment ong 50cm. Bovenste deel bestaat uit 2 delen. Waren bezig met wegwerkzaamheden bovenop de duiker.

| Schadebeeld: | Verstopt | |
| Nadere toelichting: | onderste buis vol met bagger<br>minstens 50cm | |

| Maatregel: | Doorspuiten duiker (1>m) | |
