## Project gegevens

| [ABI] | Opdrachtidentificatie | MH22083 |
| [AAM] | Eigenaar | LV Water |
| [ADF] | Algemene opmerking | LV Water - Papendrecht, Voorschoterweg |

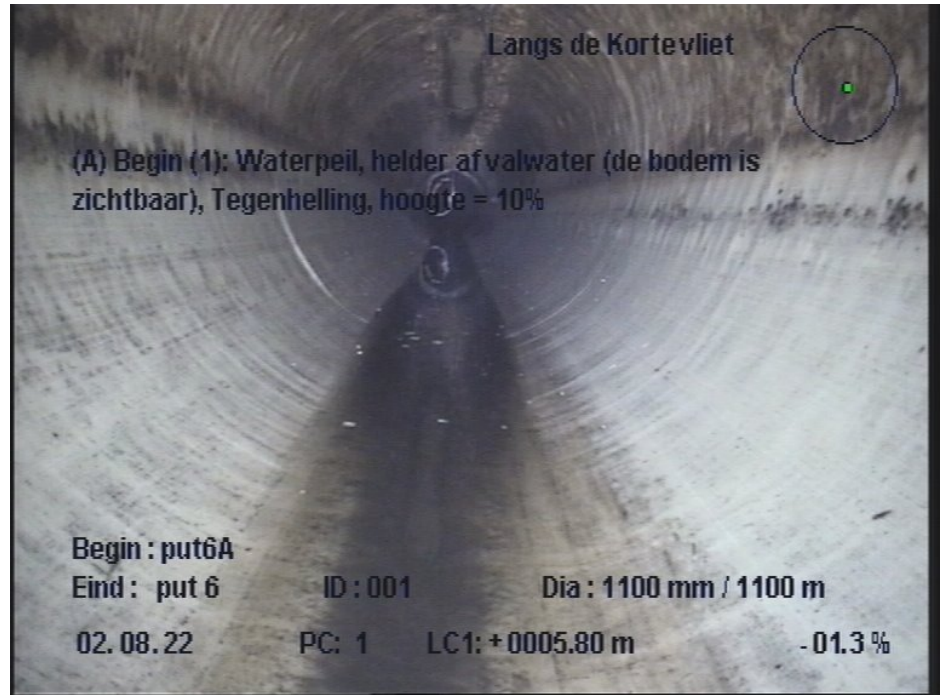
**Foto** 001  
**Video** 00:00:48  
**Afstand** 5,70 m  
**Toestand** BDD.A  
**Positie**  
**Video pakketrefere** MH22083 LV  
Water 0

| Foto | Video | Afst./m | Toestand | V | Beschrijving |
|---|---|---|---|---|---|
| 001 | 00:00:48 | 5,70 | BDD.A..A | | Begin (1): Waterpeil, helder afvalwater (de bodem is zichtbaar), Tegenhelling, hoogte = 10% |

Begin (1): Waterpeil, helder afvalwater (de bodem is zichtbaar), Tegenhelling, hoogte = 10%

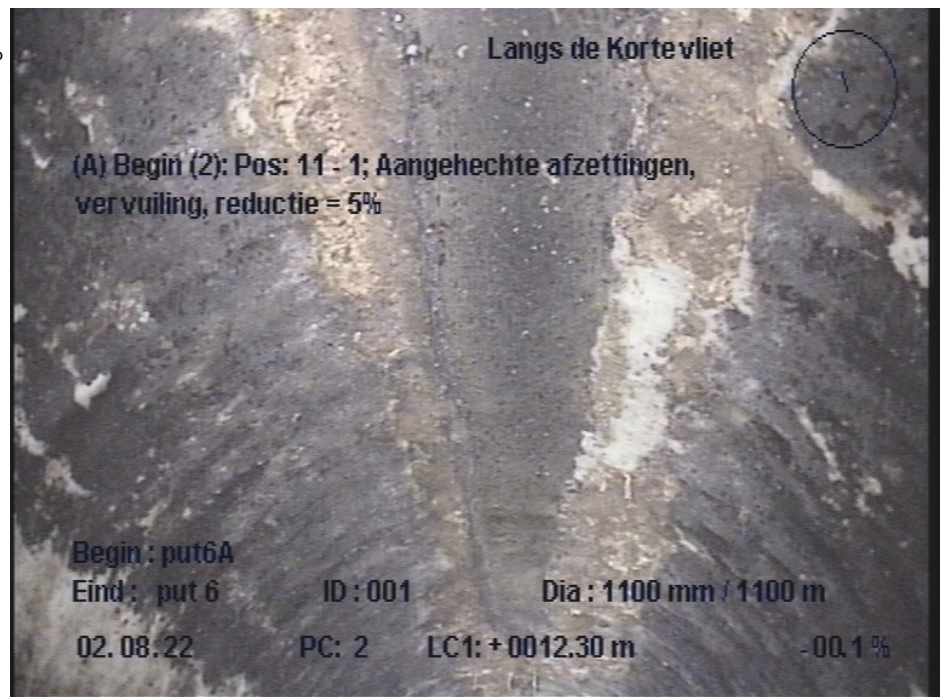
**Foto** 002  
**Video** 00:01:21  
**Afstand** 12,30 m  
**Toestand** BBB.C  
**Positie** 11 - 1  
**Video pakketrefere** MH22083 LV  
Water 0

| Foto | Video | Afst./m | Toestand | V | Beschrijving |
|---|---|---|---|---|---|
| 002 | 00:01:21 | 12,30 | BBB.C | | Begin (2): Pos: 11 - 1; Aangehechte afzettingen, vervuiling, reductie = 5% |

Begin (2): Pos: 11 - 1; Aangehechte afzettingen, vervuiling, reductie = 5%

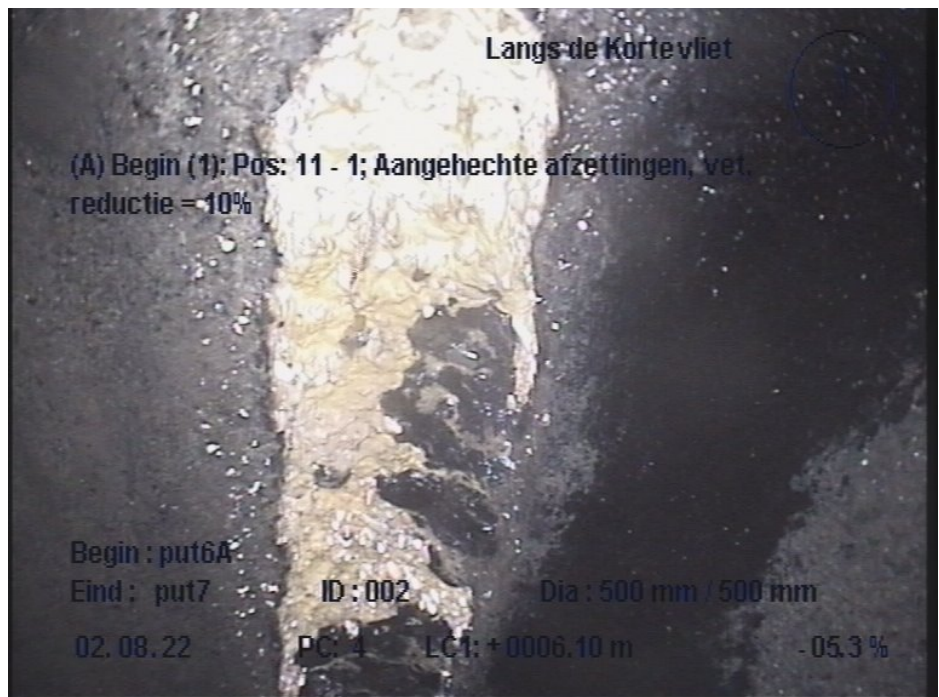
### Foto 004

Begin (1): Pos: 11 - 1; Aangehechte afzettingen, vet, reductie = 10%

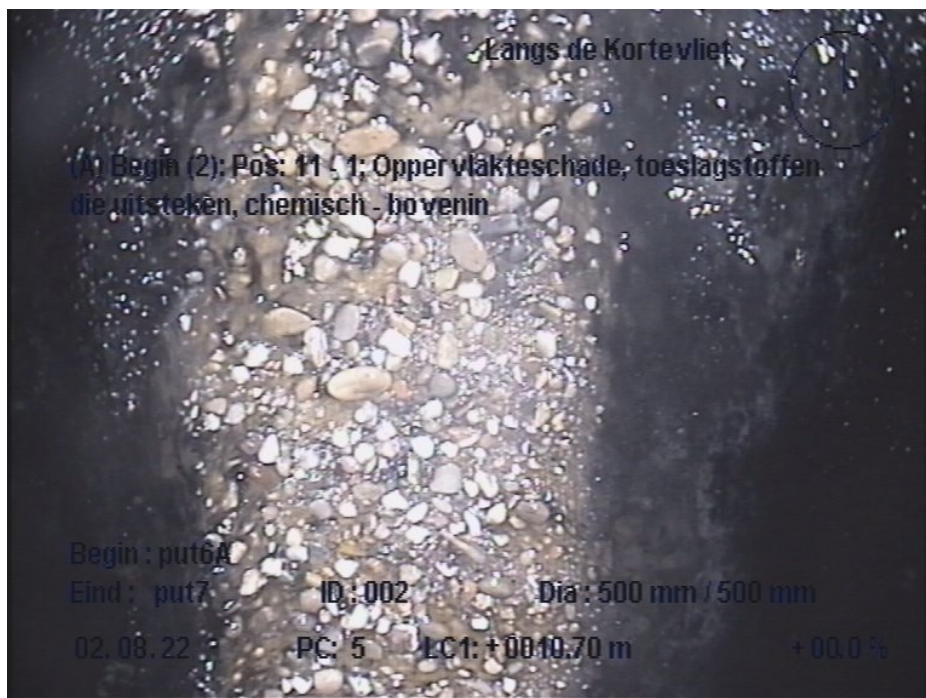
### Foto 005

| Foto | Video | Afst./m | Toestand | V | Beschrijving |
|---|---|---|---|---|---|
| 005 | 00:03:34 | 10,70 | BAF.D.C | | Begin (2): Pos: 11 - 1; Oppervlakteschade, toeslagstoffen die uitsteken, chemisch - bovenin |

Begin (2): Pos: 11 - 1;  
Oppervlakteschade, toeslagstoffen  
die uitsteken, chemisch - bovenin

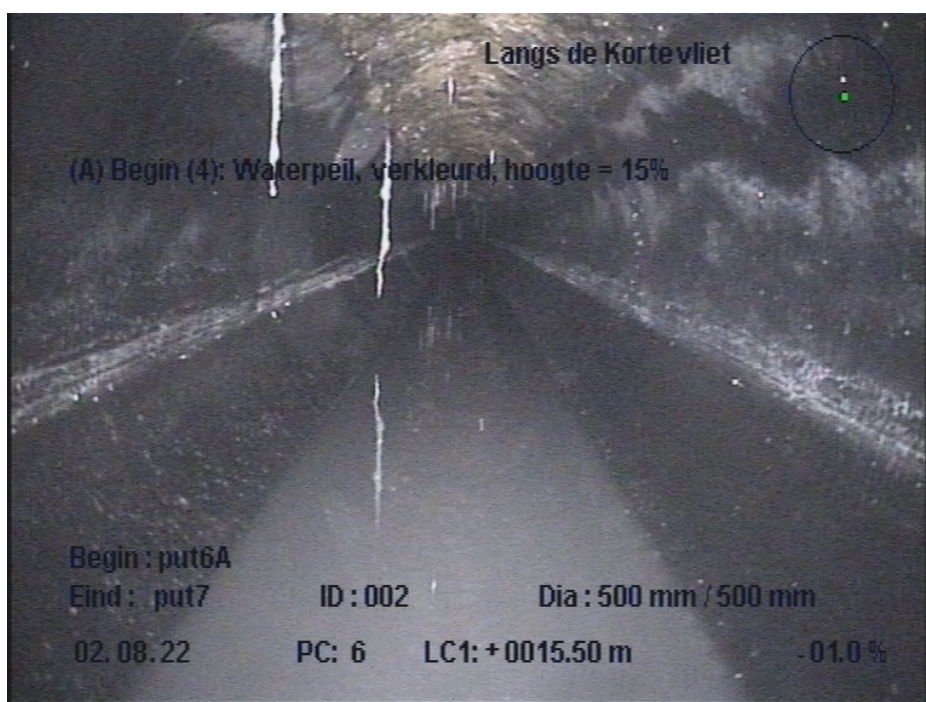
### Foto 006

Begin (4): Waterpeil, verkleurd,  
hoogte = 15%

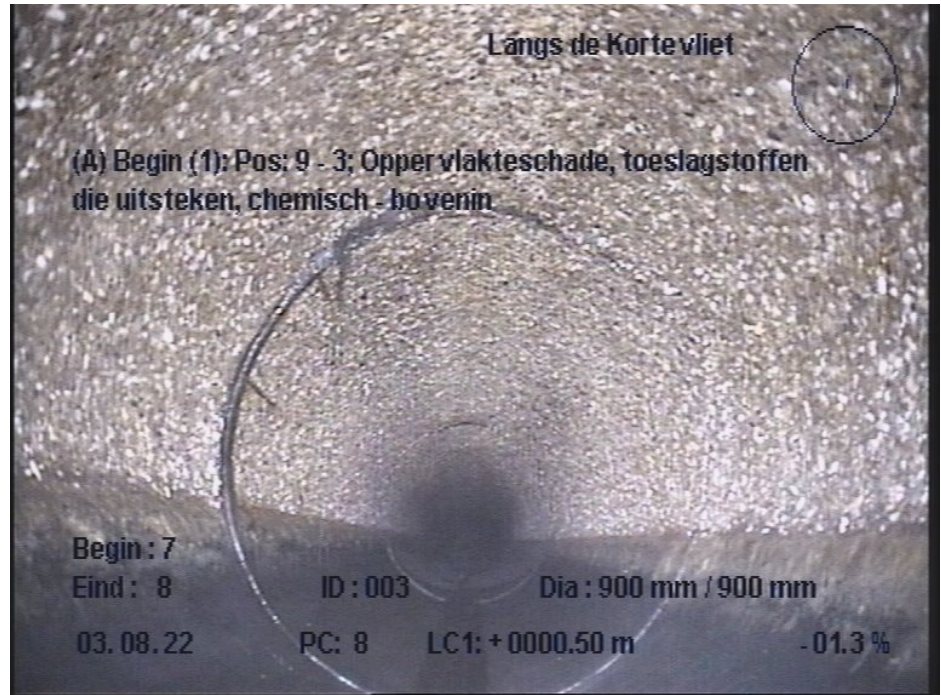
| Foto | Video | Afst./m | Toestand | V | Beschrijving |
|---|---|---|---|---|---|
| 008 | 00:00:24 | 0,50 | BAF.D.C | | Begin (1): Pos: 9 - 3; Oppervlakteschade, toeslagstoffen die uitsteken, chemisch - bovenin |

Begin (1): Pos: 9 - 3;  
Oppervlakteschade, toeslagstoffen  
die uitsteken, chemisch - bovenin

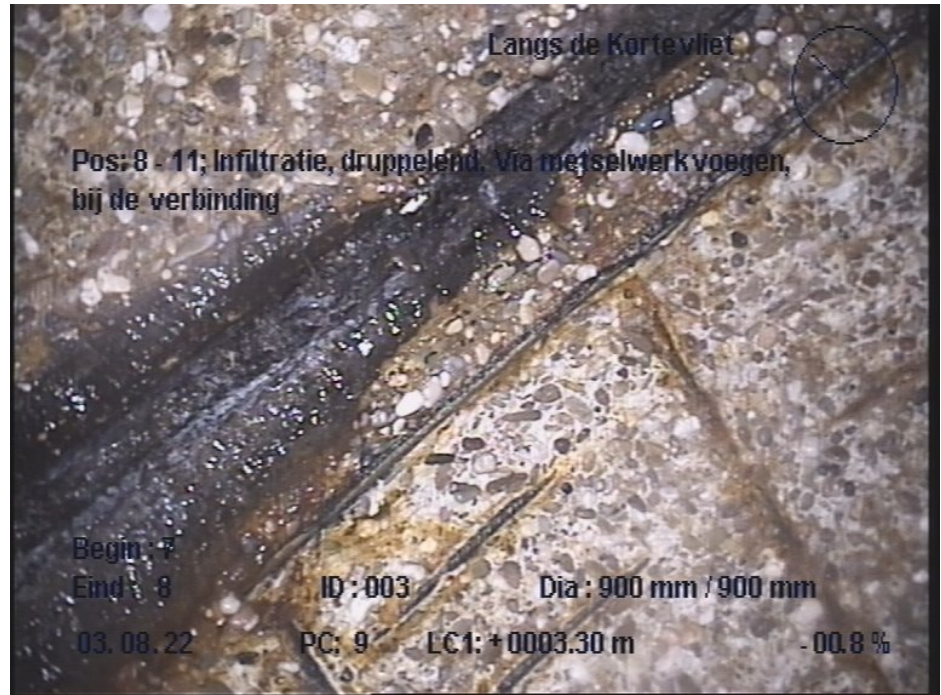
| Foto | Video | Afst./m | Toestand | V | Beschrijving |
|---|---|---|---|---|---|
| 009 | 00:01:04 | 3,30 | BBF.B..D | A | Pos: 8 - 11; Infiltratie, druppelend, Via metselwerkvoegen, bij de verbinding |

Pos: 8 - 11; Infiltratie, druppelend,  
Via metselwerkvoegen, bij de  
verbinding

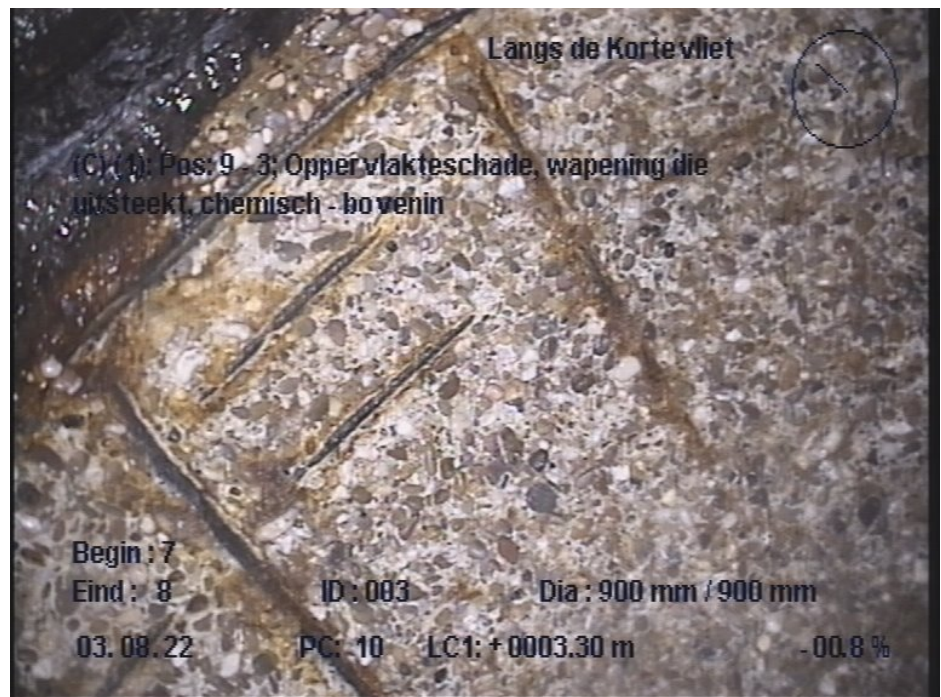
**Foto** 010

| Foto | Video | Afst./m | Toestand | V | Beschrijving |
|---|---|---|---|---|---|
| 010 | 00:01:14 | 3,30 | BAF.G.C | | (1): Pos: 9 - 3; Oppervlakteschade, wapening die uitsteekt, chemisch - bovenin |

(1): Pos: 9 - 3; Oppervlakteschade,  
wapening die uitsteekt, chemisch -  
bovenin

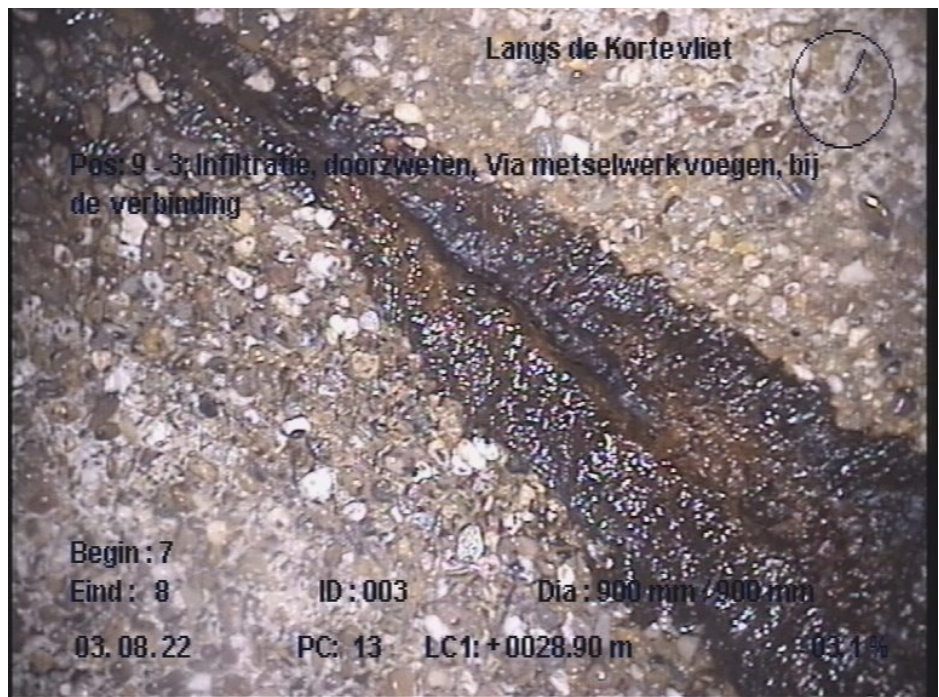
**Foto** 013

| Foto | Video | Afst./m | Toestand | V | Beschrijving |
|---|---|---|---|---|---|
| 013 | 00:06:01 | 28,90 | BBF.A..D | A | Pos: 9 - 3; Infiltratie, doorzwenen, Via metselwerkvoegen, bij de verbinding |

Pos: 9 - 3; Infiltratie, doorzweten, Via metselwerkvoegen, bij de verbinding

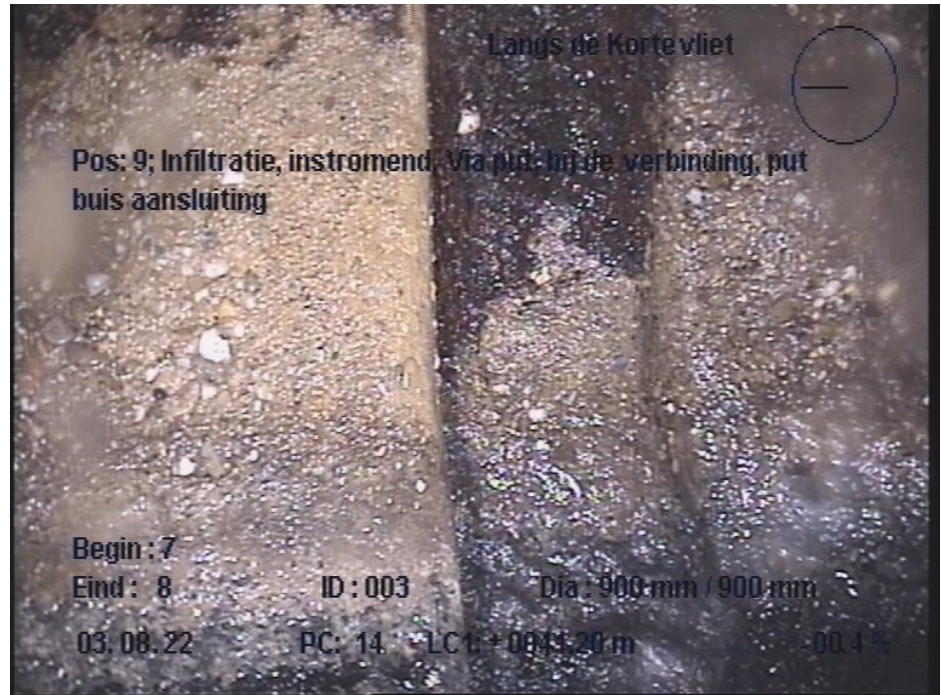
| Foto | Video | Afst./m | Toestand | V | Beschrijving |
|---|---|---|---|---|---|
| 014 | 00:10:03 | 41,20 | BBF.C..H | A | Pos: 9; Infiltratie, instromend, Via put, bij de verbinding, put buis aansluiting |

Pos: 9; Infiltratie, instromend, Via put, bij de verbinding, put buis aansluiting

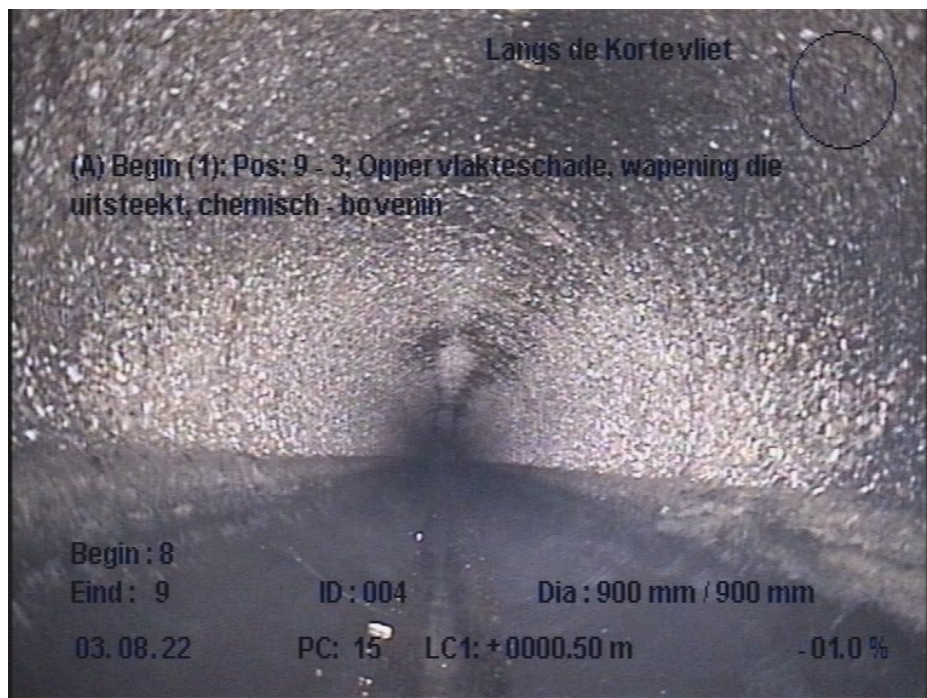
| Foto | Video | Afst./m | Toestand | V | Beschrijving |
|---|---|---|---|---|---|
| 015 | 00:00:12 | 0,50 | BAF.G.C | | Begin (1): Pos: 9 - 3; Oppervlakteschade, wapening die uitsteekt, chemisch - bovenin |

Begin (1): Pos: 9 - 3;  
Oppervlakteschade, wapening die  
uitsteekt, chemisch - bovenin

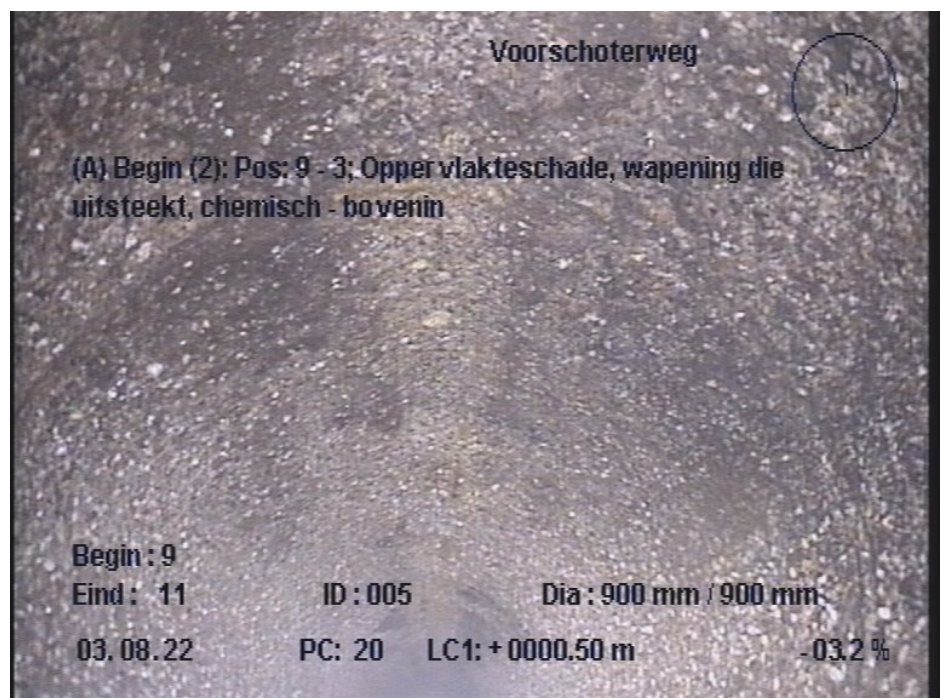
**Foto** 020

| Foto | Video | Afst./m | Toestand | V | Beschrijving |
|---|---|---|---|---|---|
| 020 | 00:00:28 | 0,50 | BAF.G.C | | Begin (2): Pos: 9 - 3; Oppervlakteschade, wapening die uitsteekt, chemisch - bovenin |

Begin (2): Pos: 9 - 3;  
Oppervlakteschade, wapening die  
uitsteekt, chemisch - bovenin

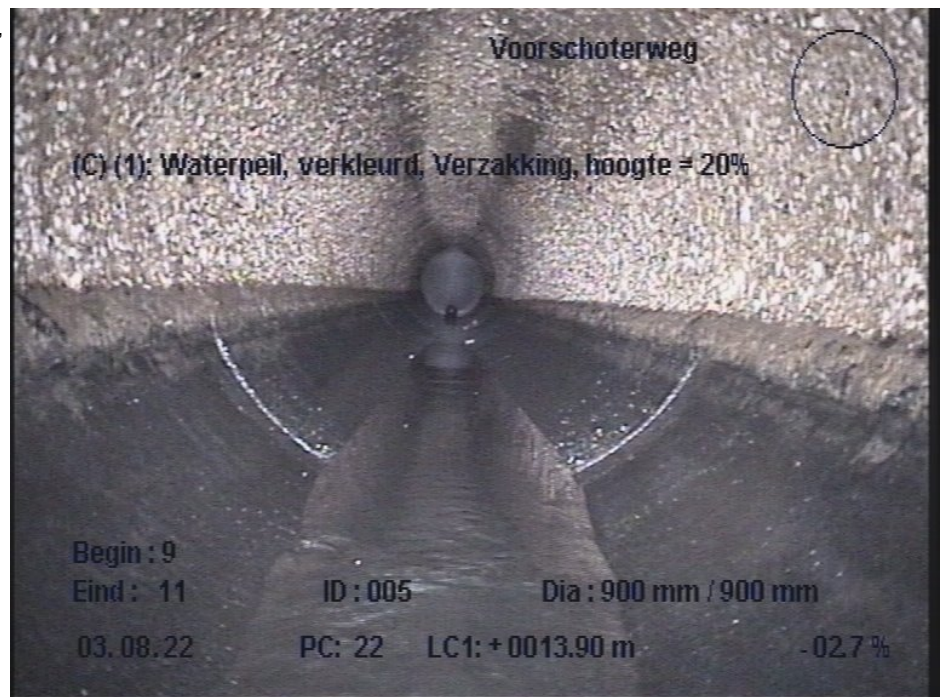
**Foto** 022

(1): Waterpeil, verkleurd, Verzakking,  
hoogte = 20%

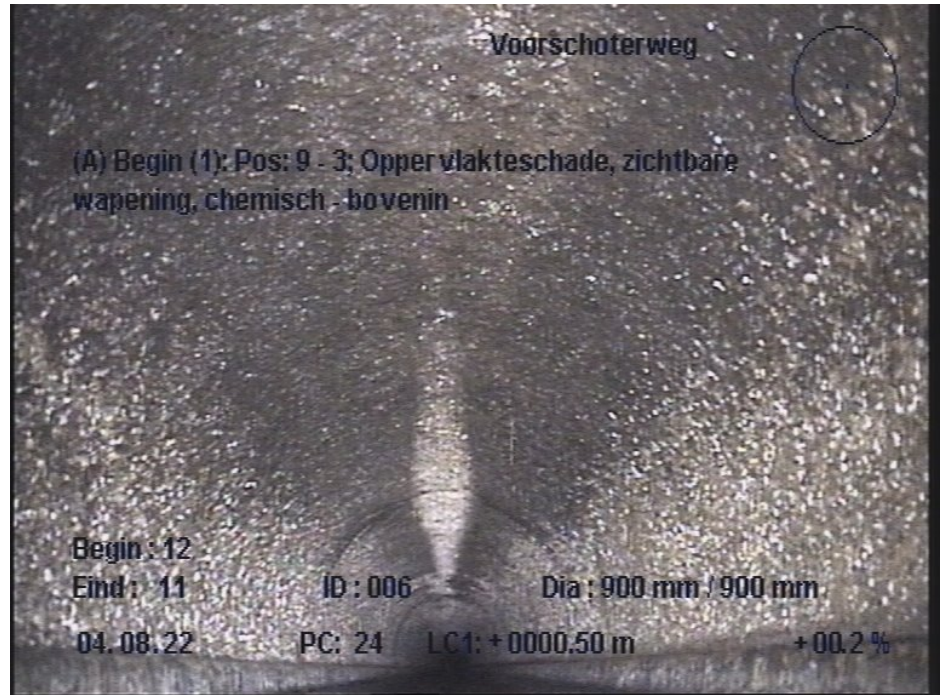
| Foto | Video | Afst./m | Toestand | V | Beschrijving |
|---|---|---|---|---|---|
| 024 | 00:00:16 | 0,50 | BAF.F.C | | Begin (1): Pos: 9 - 3; Oppervlakteschade, zichtbare wapening, chemisch - bovenin |

Begin (1): Pos: 9 - 3;  
Oppervlakteschade, zichtbare  
wapening, chemisch - bovenin

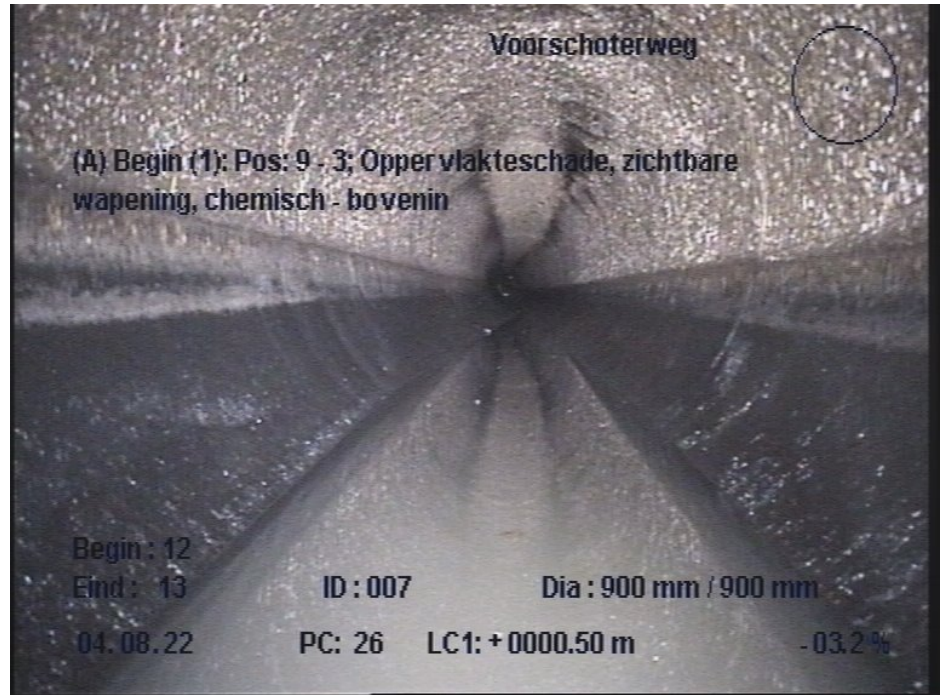
| Foto | Video | Afst./m | Toestand | V | Beschrijving |
|---|---|---|---|---|---|
| 026 | 00:00:17 | 0,50 | BAF.F.C | | Begin (1): Pos: 9 - 3; Oppervlakteschade, zichtbare wapening, chemisch - bovenin |

Begin (1): Pos: 9 - 3;  
Oppervlakteschade, zichtbare  
wapening, chemisch - bovenin

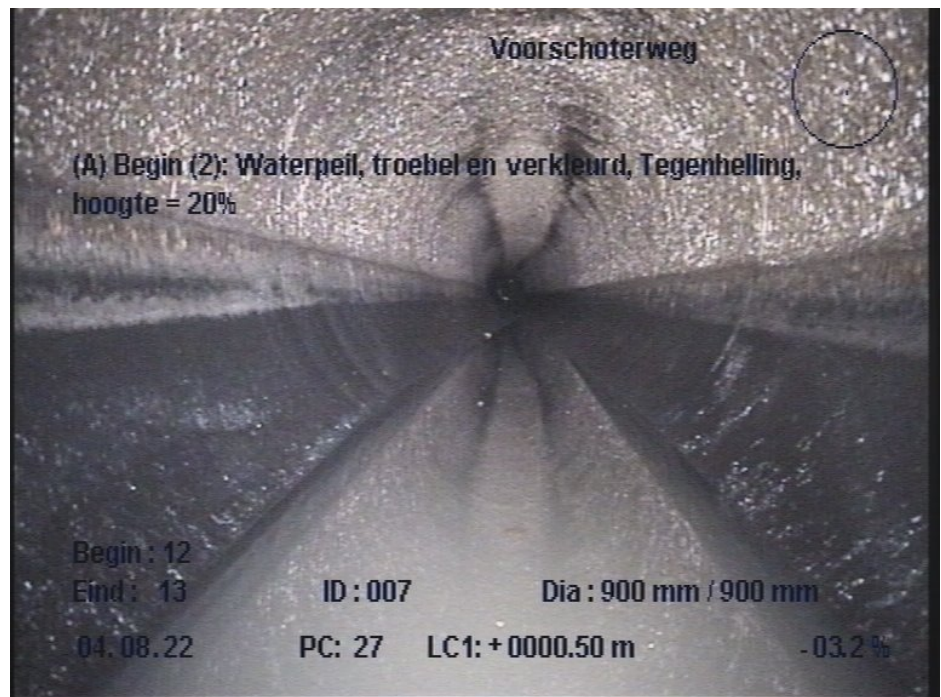
**Foto** 027

Begin (2): Waterpeil, troebel en  
verkleurd, Tegenhelling, hoogte =  
20%

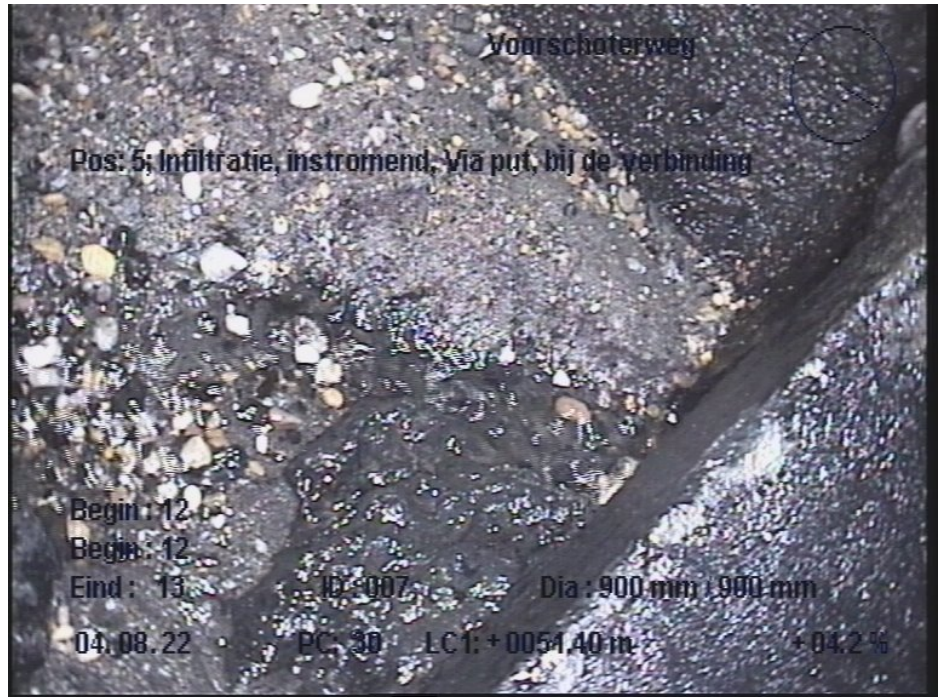
| Foto | Video | Afst./m | Toestand | V | Beschrijving |
|---|---|---|---|---|---|
| 030 | 00:07:18 | 51,40 | BBF.C..H | A | Pos: 5; Infiltratie, instromend, Via put, bij de verbinding |

Pos: 5; Infiltratie, instromend, Via  
put, bij de verbinding

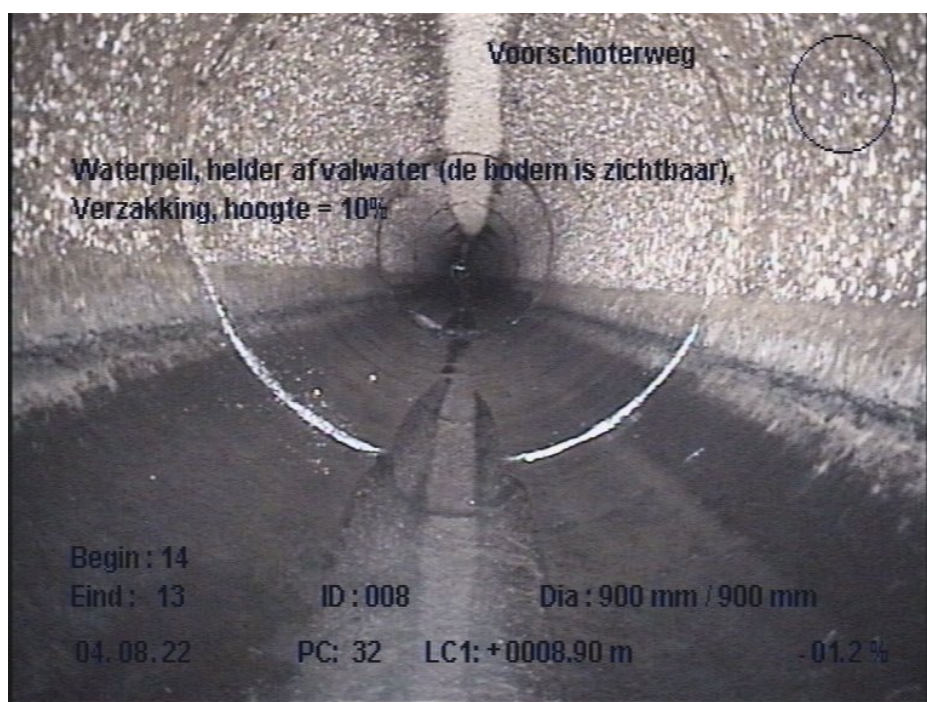
**Foto** 032

Begin (2): Waterpeil, helder afvalwater (de bodem is zichtbaar),  
Verzakking, hoogte = 10%

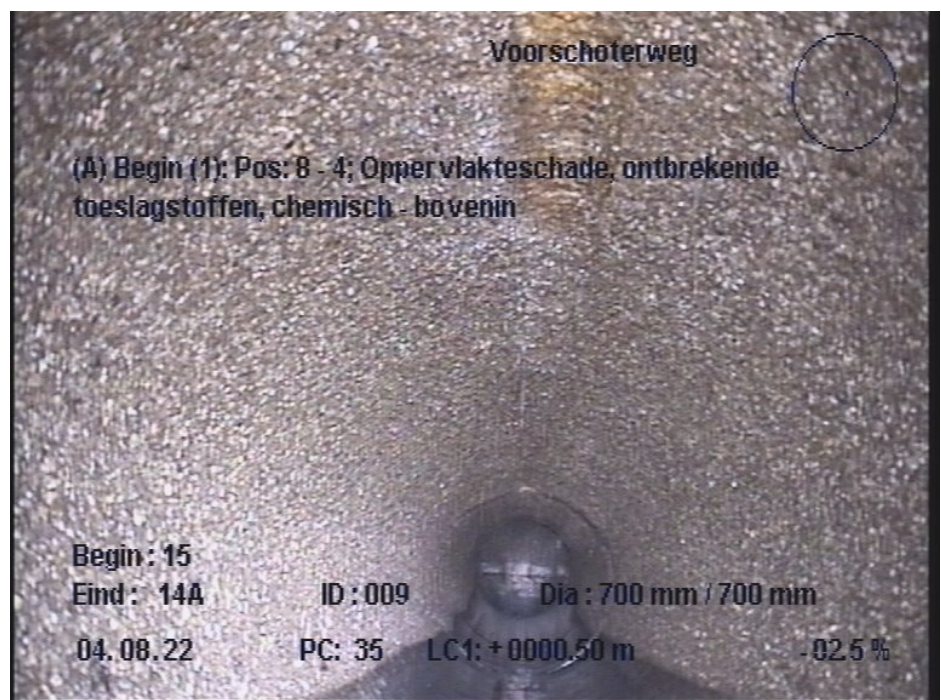
**Foto** 035

| Foto | Video | Afst./m | Toestand | V | Beschrijving |
|---|---|---|---|---|---|
| 035 | 00:00:17 | 0,50 | BAF.E.C | | Begin (1): Pos: 8 - 4; Oppervlakteschade, ontbrekende toeslagstoffen, chemisch - bovenin |

Begin (1): Pos: 8 - 4;  
Oppervlakteschade, ontbrekende  
toeslagstoffen, chemisch - bovenin

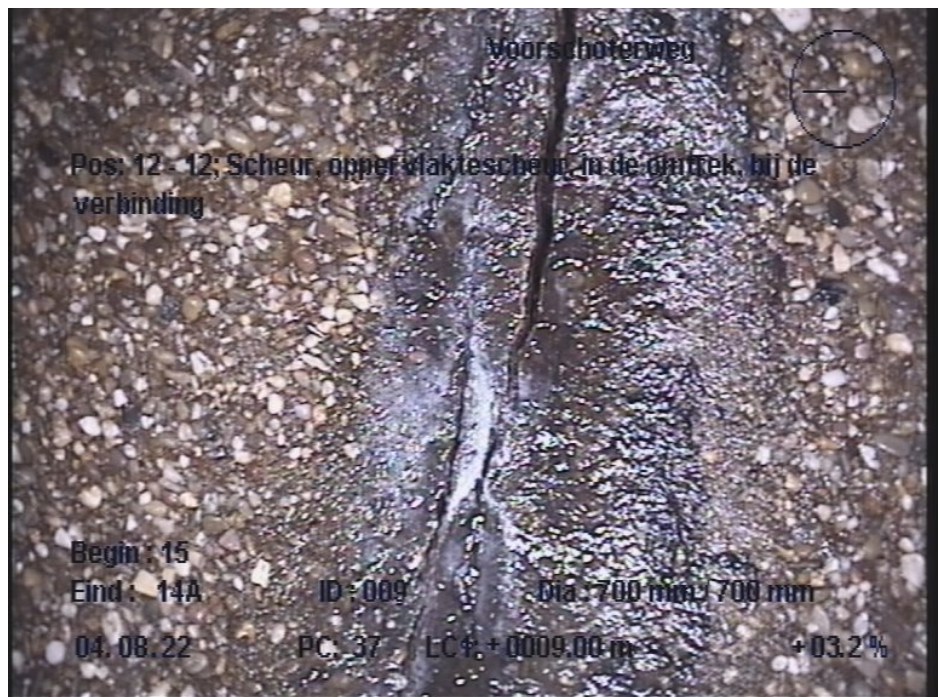
**Foto** 037  
**Video** 00:01:43  
**Afstand** 9,00 m  
**Toestand** BAB.A.B  
**Positie** 12 - 12  
**Video pakketrefere** MH22083 LV  
Water 0

| Foto | Video | Afst./m | Toestand | V | Beschrijving |
|---|---|---|---|---|---|
| 037 | 00:01:43 | 9,00 | BAB.A.B | A | Pos: 12 - 12; Scheur, oppervlakteschade, in de omtrek, bij de verbinding |

Pos: 12 - 12; Scheur,  
oppervlaktescheur, in de omtrek, bij  
de verbinding

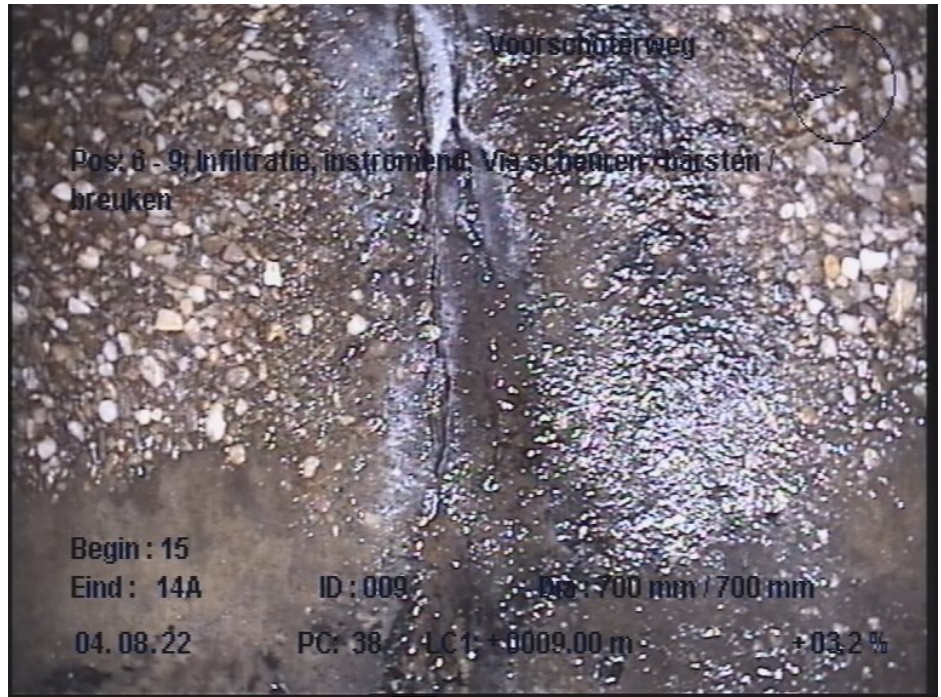
| Foto | Video | Afst./m | Toestand | V | Beschrijving |
|---|---|---|---|---|---|
| 038 | 00:01:46 | 9,00 | BBF.C..B | | Pos: 6 - 9; Infiltratie, instromend, Via scheuren / barsten / breuken |

Pos: 6 - 9; Infiltratie, instromend, Via scheuren / barsten / breuken
